# 東日本大震災による真壁・佐原重要伝統的建造物群保存地区における 町家と土蔵の被害調査研究

THE DAMAGE INVESTIGATION RESEARCH OF WOODEN TOWNHOUSES AND  
STOREHOUSES IN MAKABE AND SAWARA IMPORTANT PRESERVATION DISTRICTS  
FOR GROUPS OF TRADITIONAL BUILDINGS BY THE TOHOKU EARTHQUAKE

和文要旨：本研究において、東日本大震災により重要伝統的建造物群保存地区真壁・佐原の町家や土蔵の被害が大きかった要因は、軟弱地盤の影響であったことを明らかにした。また佐原の保存修理工事についての分析を行った結果、町家の屋根をガイドライン工法、基礎をベタ基礎工法とすれば、震度5強程度までは、耐震補強が行われなくても損傷を防げる可能性が高いことを明らかにした。また本研究の成果を踏まえ、関東の土蔵の特徴を生かした屋根及び外壁の保存修理工法の試案を作成した。

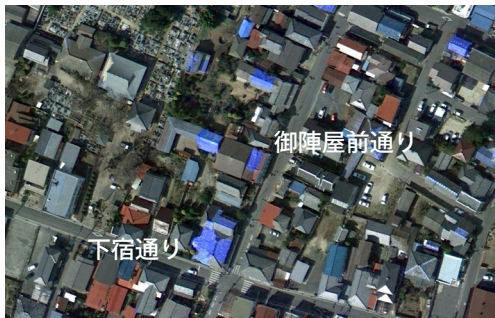
写真1 真壁 2011/3/29 の屋根損傷状況 (google earth pro)

※写真1・写真2のデータを利用しビニールシートの範囲を屋根損傷率として求め、屋根伏図に記入している

著者が調査に入った時点では、既に屋根は、ビニールシートに覆われている建物が多く、また地上面からは屋根の被害程度の把握が困難な建物もあった為、2012年3月以降、2011年3月29日付けのGoogle Earth proから、ビニールシートが掛けられたものを抽出し、平面図のデータを参照して屋根伏図を起こし、損傷範囲を記入した。ビニールシートの範囲は実際の損傷範囲と整合していない可能性もあるが、既往研究と同様損傷の一つの判断基準であると考え、損傷範囲とした〔写真1、写真2参照〕。

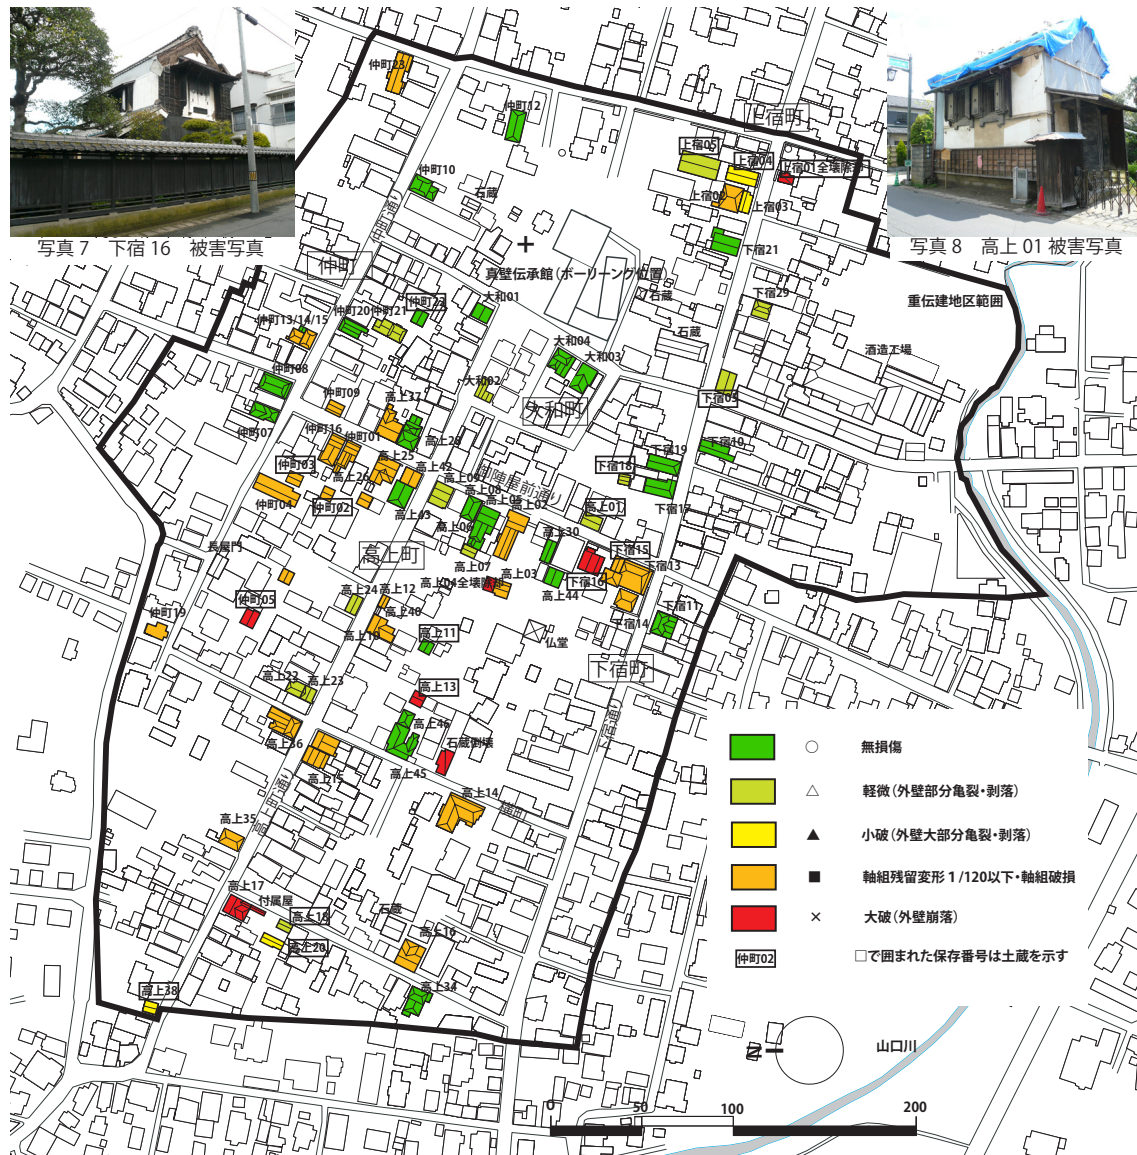
図5 真壁外壁・軸組損傷分布図〔町家・土蔵〕(出典：真壁保存地区計画図を基に編集)

見ると、外壁・軸組損傷が無損傷と中破に多く分布しているのが判る。中波以上の建物が23棟（約43%）ある。しかし、その被害の範囲は広いが、土壁のヒビワレや一部剥落程度であり、落下は少なく大破とはなっていない。明治・大正期と比較して昭和期は軸組変形や大破した建物は2割から3割ほど少なくなっている。経年劣化の差と考えてよい。土蔵の外壁・軸組損傷率は84%と多くの土蔵に被害が起きたことになる。2棟も全壊し、すでに取り壊されている。図4を見れば、中破以上の建物が7棟（約37%）ある。損傷の多くが、変形の起きやすい隅角部や、下屋との取付部分や開口部周り等に起きている。また関東の土蔵の特徴である鉢巻の被害も多い。

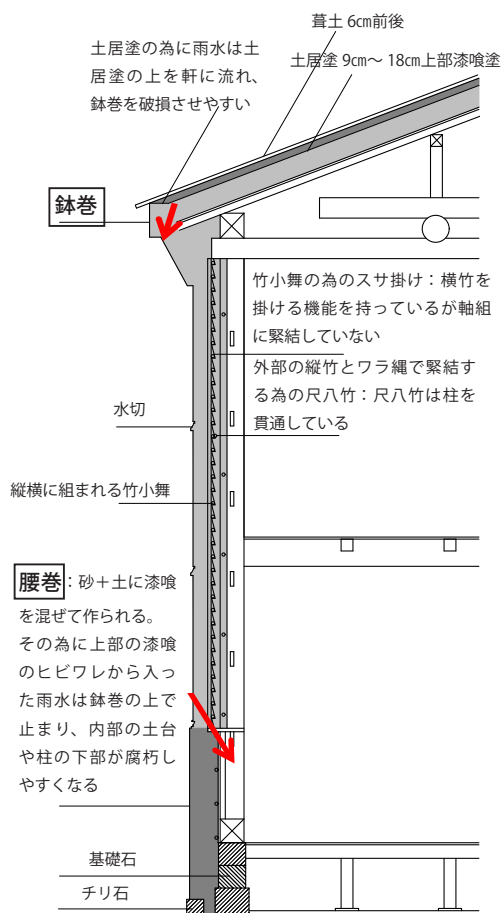
図 6 関東の一般的な土蔵断面図

鉢巻の被害については次の要因が考えられる。関西系の土蔵は軒下に垂木が表れているが、大火の多い関東では延焼防止の為に、垂木や軒下を土壁で塗籠る。この軒先を鉢巻と呼ぶが、屋根は瓦の土葺き (60mm) の下に防水の為に漆喰で塗られた土居塗 (90mm ~ 180mm) があり、浸み込んだ雨水が土居塗の上を流れ、軒先にある鉢巻を腐朽させ、地震により鉢巻の土壁が落下したと考えられる。また関東の土蔵は、防火のために、腰巻という土壁が塗られる。腰巻には防水の為に漆喰を混ぜた土で塗られるために、上部の土壁のヒビ割れから侵入した雨水が腰巻で止水され、内部の土台や柱の根元を腐朽させる [図 6 参照]。また床下換気口を防火のために設けないために、地面に漆喰を塗布しているが、漆喰が経年劣化し、地面からの湿気を防止できず、土蔵の土台や軸組が腐朽する。長周期になった要因は腰巻と換気口を設けない影響と考えられる。

土塗壁の脆弱性について「土蔵の土壁は厚いが、耐震要素として効果のある土壁部分は厚みの 1/3 程 (約 8cm) で、残りの 2/3 (約 16cm) は軸組の架構の外側にあり、ひび割れを防ぐ為の竹小舞のみで、外部の土壁は、地震動による軸組の変形による損傷が起きやすい。」と坂本 功<sup>16)</sup> は述べている。軸組の外側にある土壁は、地震によるわずかの層間の変形で外壁の損傷が発生し、損傷が起きやすい。この土壁の脆弱性が外壁に損傷が多い原因である。

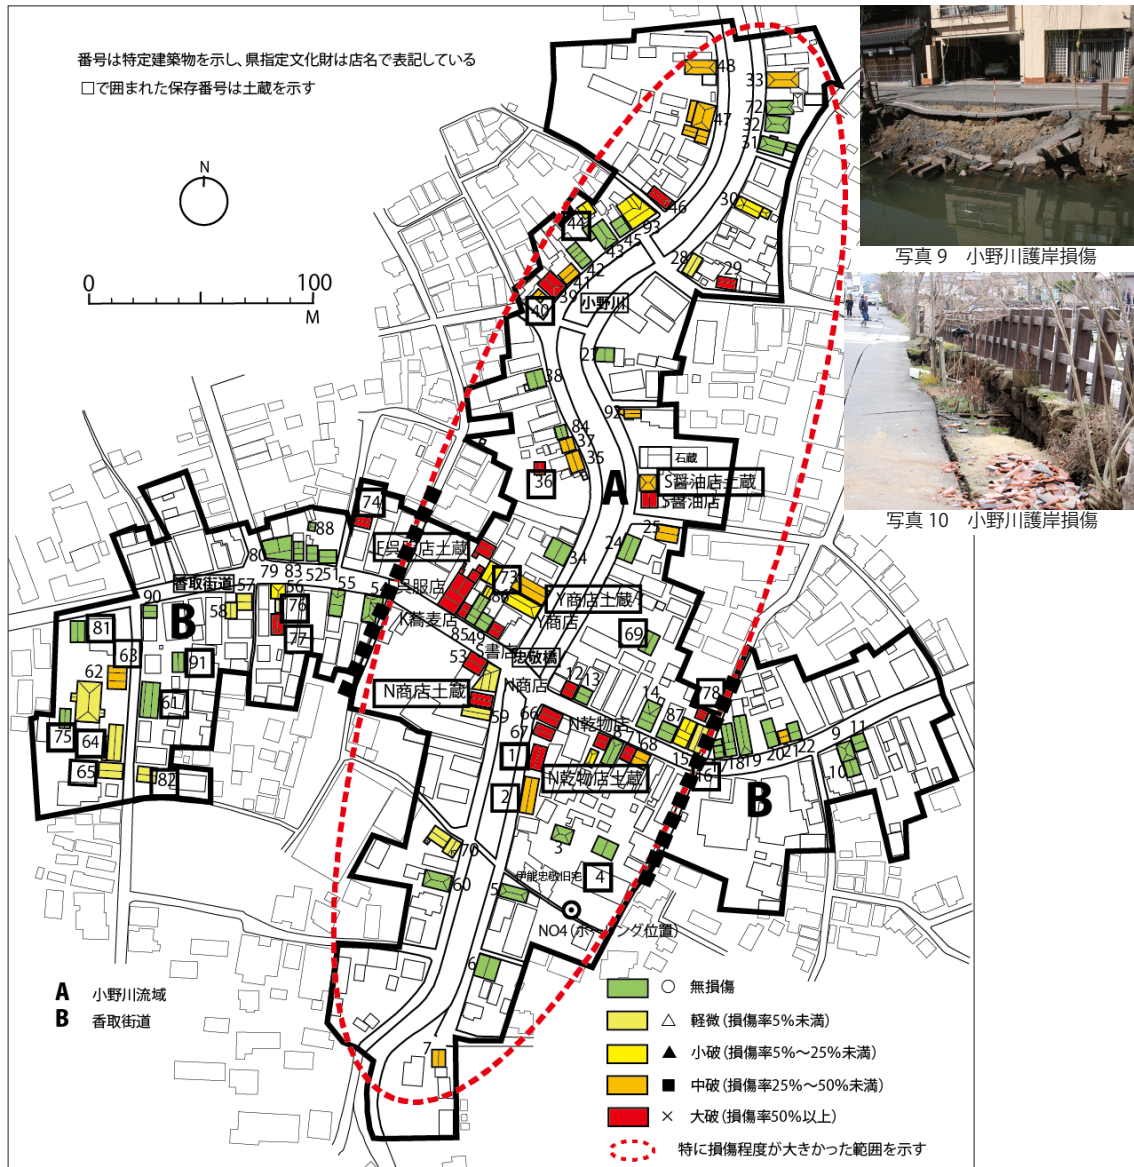
図7 佐原屋根損傷分布図〔町家・土蔵〕(出典：佐原保存地区計画図を基に編集)

佐原は、保存修理工事が進んでいた為に、地区別・年代別と共に、保存修理工事の有無で分類した。図7を見ると中波や大破している建物の多くが崇敬橋周辺から下流域に分布していることが判る。表9の地区別分類で見ると、小野川流域(A)が香取街道(B)に比べて約37%損傷率が高くなっている。小野川流域の軟弱地盤の影響であると考えられる。小野川流域(A)においては中破以上の建物が24棟に上り、多くが屋根瓦を崩落させている。図8、表9を見ると小野川流域(A)においても軽微の範囲内の町家が、26棟ある。修理履歴不明の県指定文化財2棟を除き、全てに保存修理工事が行われている。香取街道(B)は3棟に保存修理工事がなされないまま軽微な損傷内であるのは、地盤の影響と考えられる。土蔵は小野川流域(A)と香取街道(B)では損傷の違いは大きくない。表10の時代別分類では、町家は昭和期以降の建物が6棟、土蔵は1棟であるので、昭和以降の建物が少なく時代別による損傷の考察は行わなかった。

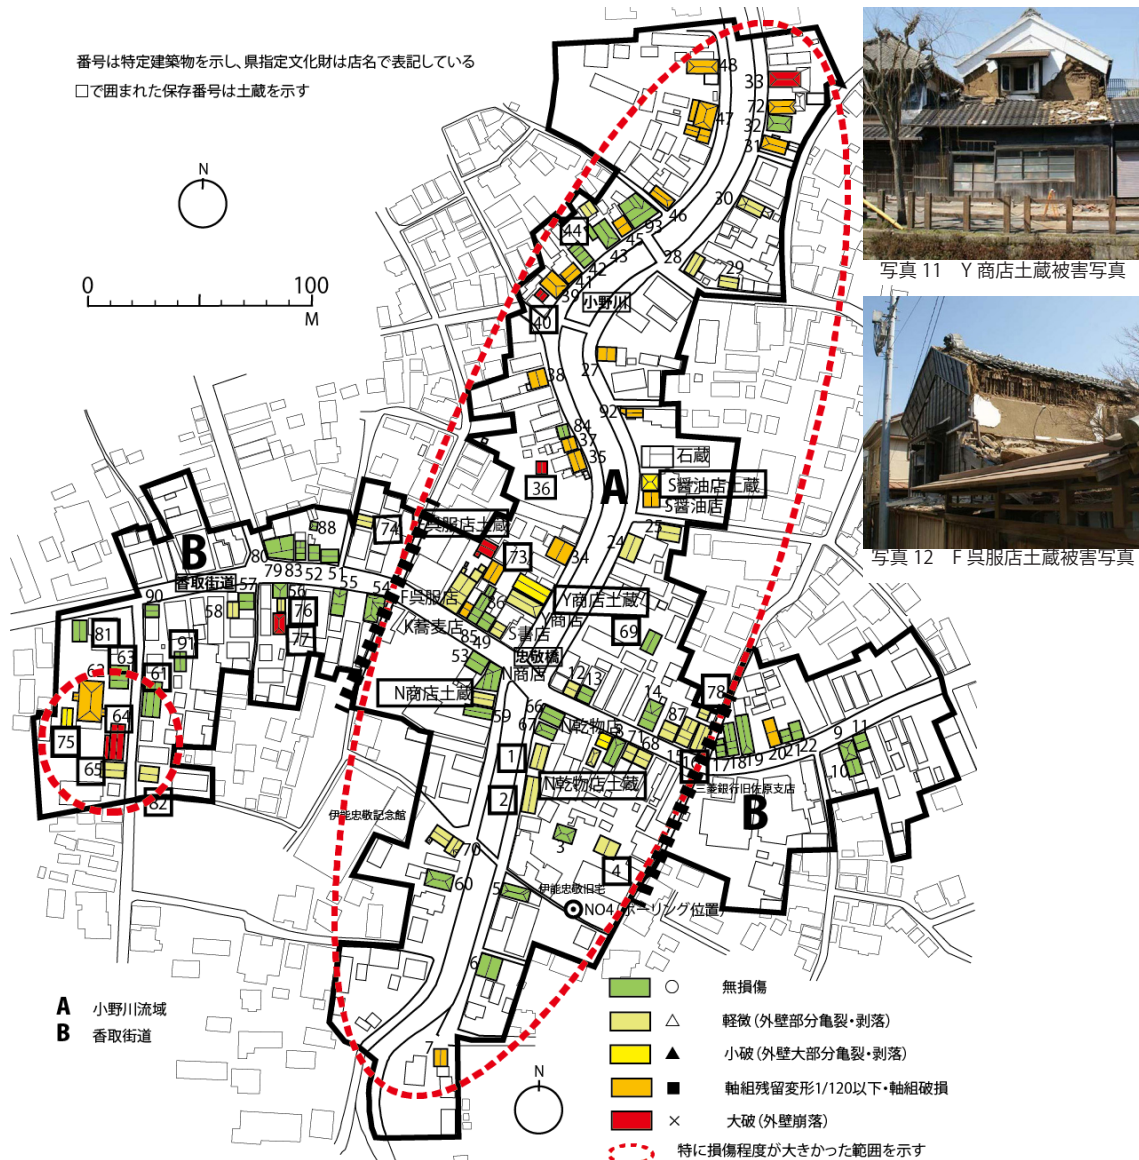
図 10 佐原外壁・軸組損傷分布図〔町家・土蔵〕(出典：佐原保存地区計画図を基に編集)

図 10 を見ると、屋根損傷に比べて、外壁・軸組損傷は小野川の下流に集中していることが判る。下流では中破している建物が多く見られる。これは液状化現象の影響で小野川護岸が壊れ、宅盤が川の方へずれていったことによる影響である。[写真 9・10 参照] 多くが、下屋部分の宅盤がズレ、軸組に歪が出たことによる損傷である。

町家の被害はその影響以外はほとんど見られないが、土蔵は地区による損傷の差は見られない。土蔵は軸組の変形よりも、外壁の被害がほとんどである。真壁と同様に妻壁の隅角部、鉢巻を中塗り壁から剥落させているものも多く見られる。

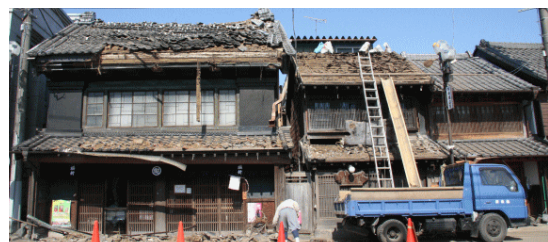
写真 13 左 2 棟は F 呉服店・K 蕎麦店である。

右側 2 棟(特定建築物保存番号 85・49)は瓦のガイドライン工法

写真13は忠敬橋付近の被害写真で、左2棟は県指定文化財、右2棟はガイドライン工法で保存修理工事が行われた建物である。県指定文化財の2棟は屋根が全面的に崩落し、ガイドライン工法の2棟は無損傷であり損傷の違いが明らかである。

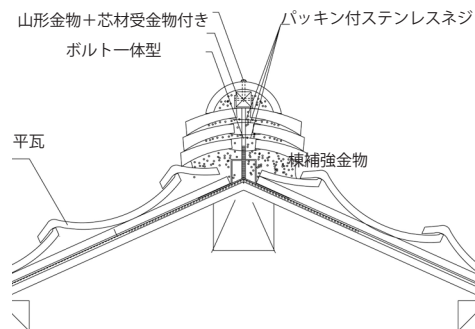
図11 ガイドライン工法

保存修理工事が行われた 55 棟の内無損傷は 33 棟 (60%)、9 棟 (約 16%) の建物が大破している。各保存修理工事の内容で、損傷を考察すると、全面葺替工事が行われた 32 棟のうち無損傷は 25 棟 (約 78%) となっているが、ガイドライン工法で施工された 10 棟は全て無損傷である。22 棟は引掛け瓦葺工法で施工されたが、7 棟 (約 32%) が損傷し、大破した建物は 3 棟 (約 9%) ある (保存番号 66・67・71)。部分的な修理ではなく基礎工事が行われた 12 棟は、10 棟 (約 83%) が無損傷となっている。部分的な修理ではなく土台・軸組工事が行われた 29 棟の内、無損傷は 16 棟 (約 55%) で、大破した建物は、3 棟 (約 13%) となっている。以上から、屋根全面葺替や基礎工事を適切に行うことで、屋根の損傷は小さくなる率が高いことが判る。

3.3.2- 建設年代と屋根損傷 - で述べた通り、関東では昭和期以降引掛け瓦葺工法が普及したが、平成 7 年度から始まった保存修理工事では、建築基準法以後の引掛け瓦参考工法により施工されており、それについての考察を行う。瓦の施工方法は、戦後になり建築基準法（昭和 25 年）施行令 39 条で規定されたが、引掛け瓦葺工法についての具体的な施工基準は定められなかった。昭和 46 年になり、建設省告示第 109 号で初めて設計基準が定められた。その基準は、平瓦は軒先やケラバから 2 列は釘止めとし、棟瓦も棟木と銅線で緊結するようになり、地震によるズレや落下は改善された。しかし、平成 7 年（1995）の阪神淡路大震災においては、多くの瓦屋根や棟瓦が落下したことにより、再び瓦屋根工法の耐震性の問題が指摘された。平成 13 年になり、独立行政法人日本建築センター監修のガイドライン工法が発行され、980gal（1G）の最大加速度でも被害が発生しない耐震化工法が完成した。佐原においては引掛け瓦葺工法で施工された約 3 割は損傷したが、ガイドライン工法は全て無損傷であり、第Ⅲ種地盤においても効果が高いことが判った。
