2016 年熊本地震における強震観測点周辺の状況と 発生した地震動との対応性—熊本県北, 大分県—

2016年に発生した熊本地震を対象として, 熊本県北・大分県において震度6弱以上を記録した強震観測点周辺の被害調査を行った. その結果, 全壊といった大きな被害を受けた建物が見られたものの, その数は震度の大きさに対して少なかった. 観測された強震記録の性質について分析した結果, いずれも周期1秒以下の短周期が卓越した地震動で, 建物の大きな被害と相関がある周期1-1.5秒応答は小さく, このことが震度が大きいにも関わらず, 大きな被害を受けた建物が少なかった原因と考えられる. また, 一部の強震記録は長周期成分が卓越しており, 免震建物や超高層建物があった場合, 大きな被害が生じていた可能性がある.

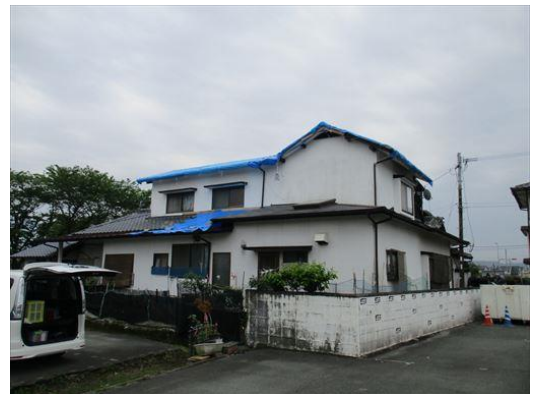
写真8 瓦屋根が被害を受けた木造建物

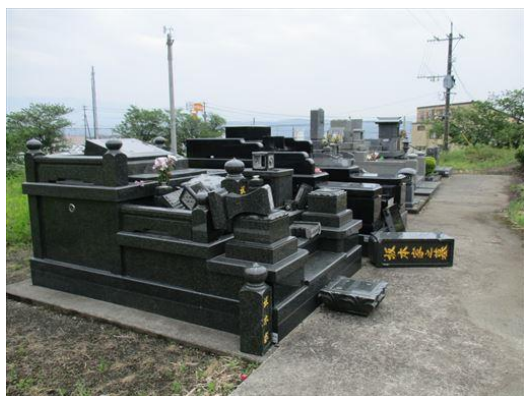
写真9 墓石の転倒

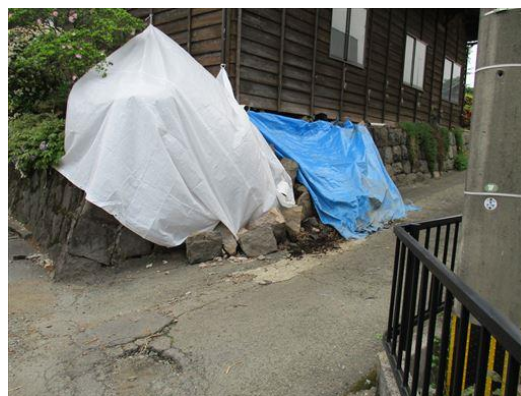
写真10 擁壁の被害(範囲外)

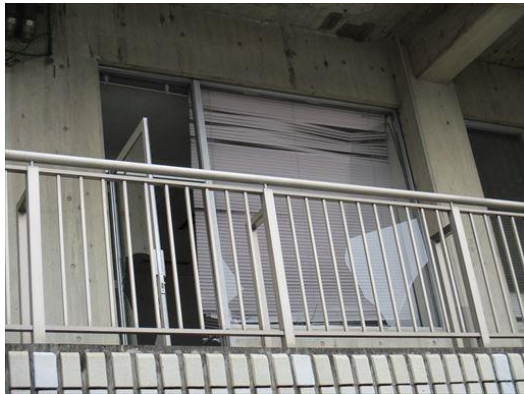
写真 13 大津町役場建物のガラスの被害

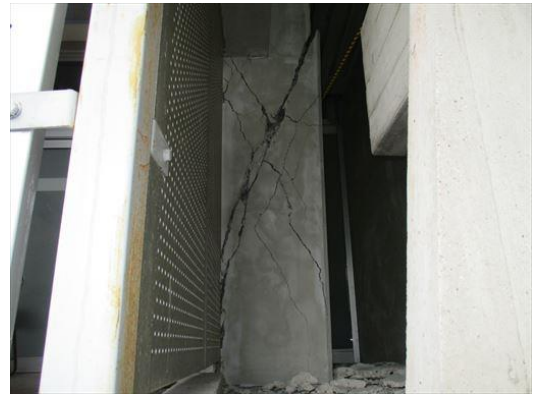
観測点は大津町役場（写真11）の北側に設置されている（写真12）。建物近傍のため、観測記録にはその影響が入り、周辺で生じた揺れと異なる可能性がある。役場建物はガラスの被害（写真13）、柱のせん断ひび割れが見られ（写真14）、全面立入禁止となっていた。観測点周辺の建物分布を図3に示す。円内に大きな高低差は無い。周辺には181棟の建物（うち木造建物145棟）があり（写真15～16）、擁壁の被害（写真17）、ブロック塀の被害（写真18）、外装材が被害を受けた木造建物（写真19）、瓦屋根が被害を受けた木造建物（写真20）が見られたが、全壊・大破といった大きな被害を受けた建物は見られなかった。

写真 14 大津町役場建物の柱のせん断ひび割れ

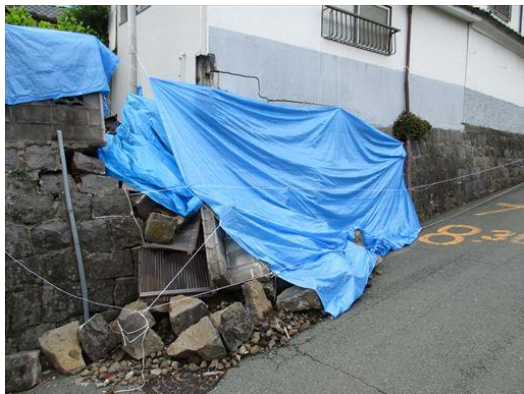
写真 17 擁壁の被害

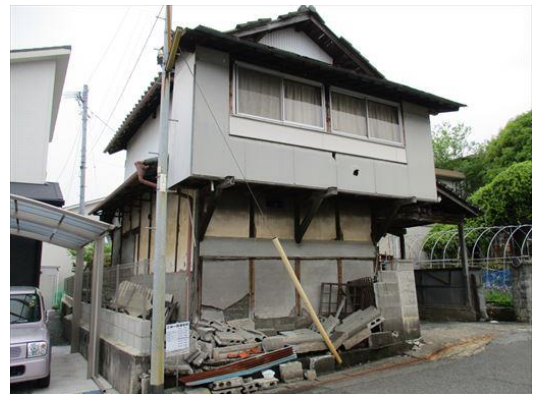
写真 18 ブロック塀の被害

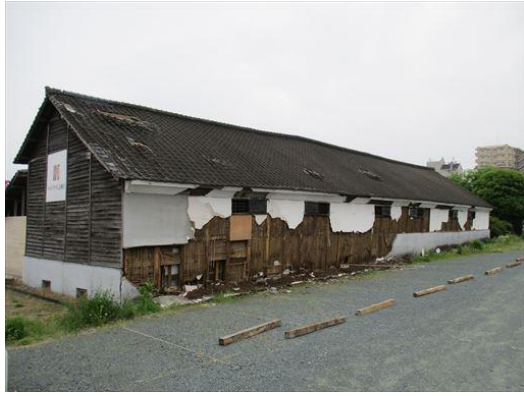
写真 19 外装材に被害を受けた木造建物

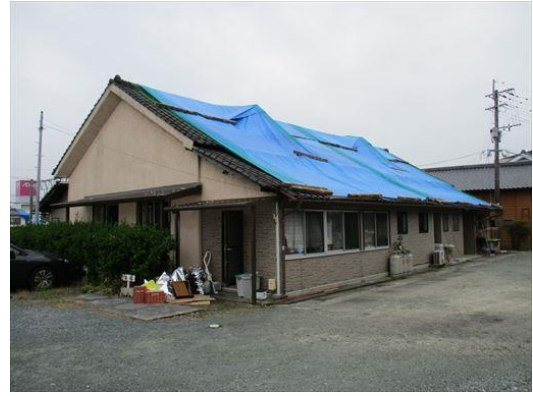
写真 20 瓦屋根に被害を受けた木造建物

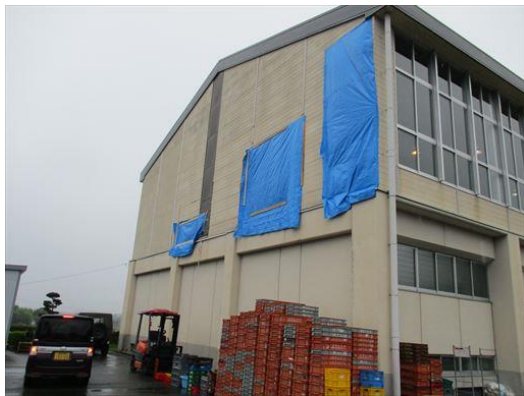
写真 23 体育館の外装材の被害

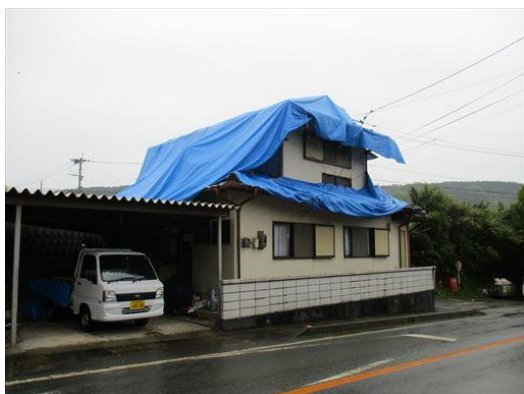
写真 27 瓦屋根に被害を受けた木造建物

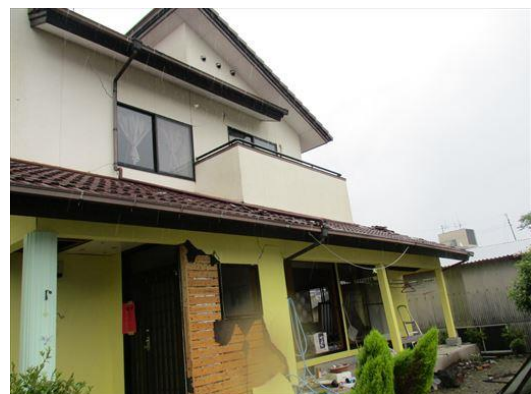
写真 28 外装材に被害を受けた木造建物

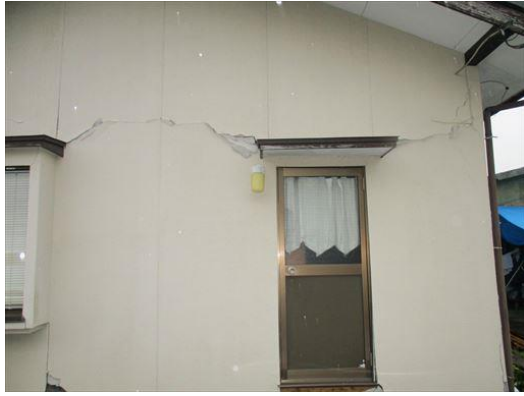
写真 29 外装材に被害を受けた木造建物

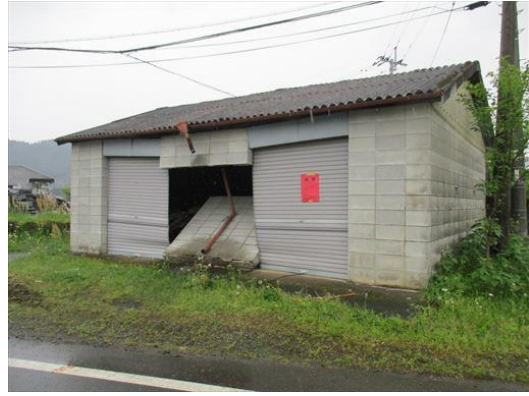
写真 30 大破したブロック造倉庫（対象外）

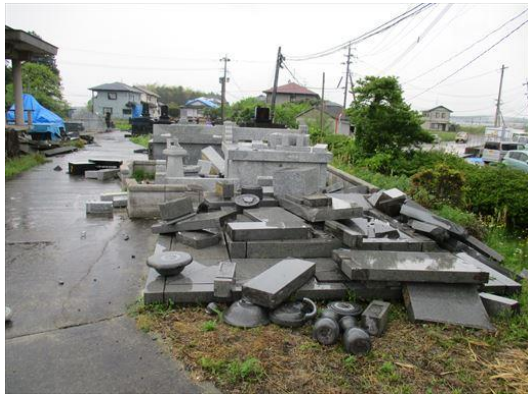
写真 31 墓石の転倒

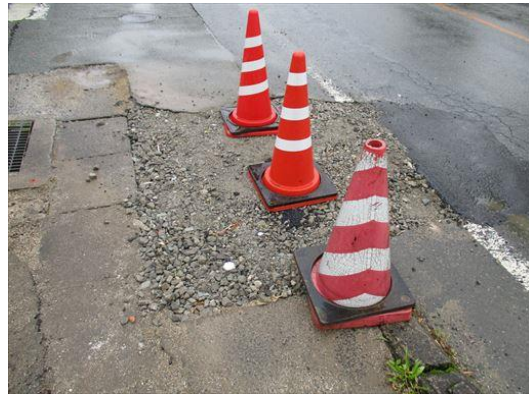
写真 32 地盤の被害

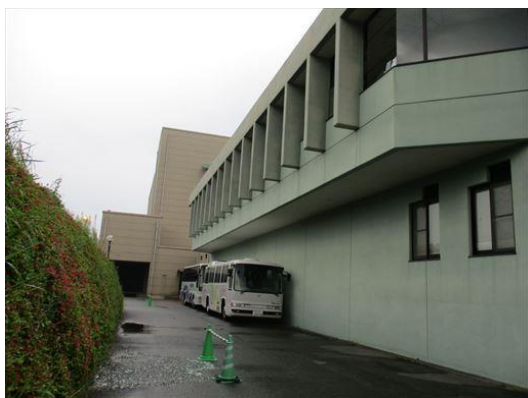
写真 35 体育館のガラスの被害

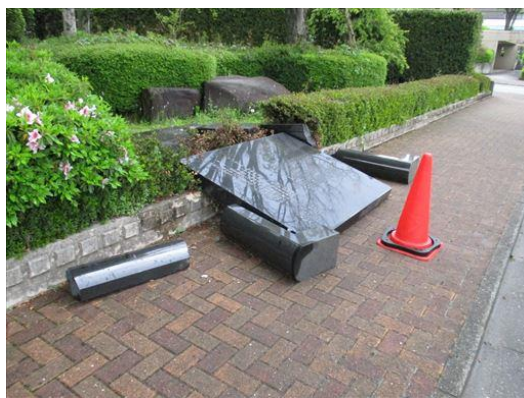
写真 36 石碑の転倒

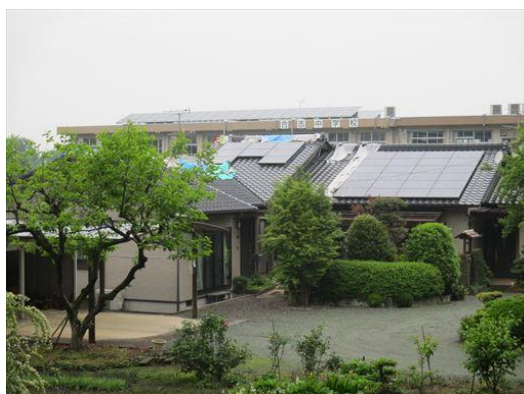
写真 42 瓦屋根に被害を受けた木造建物
(範囲外)

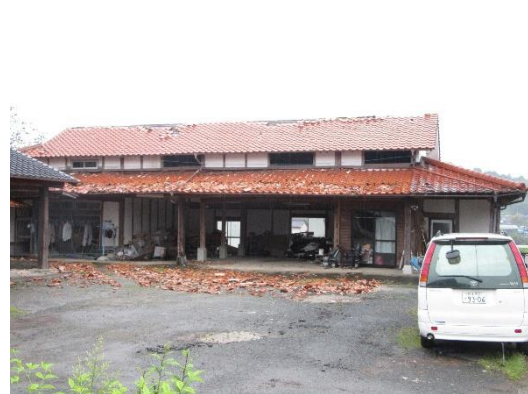
写真 50 屋根瓦が被害を受けた木造建物

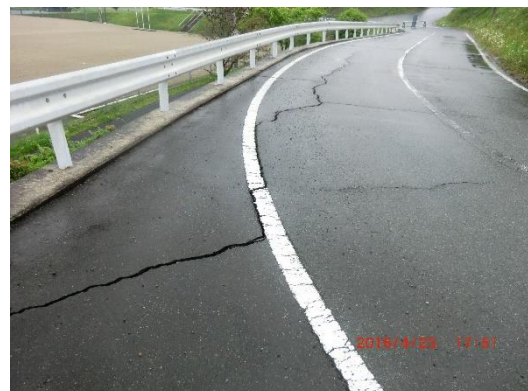
写真 52 亀裂が入った道路

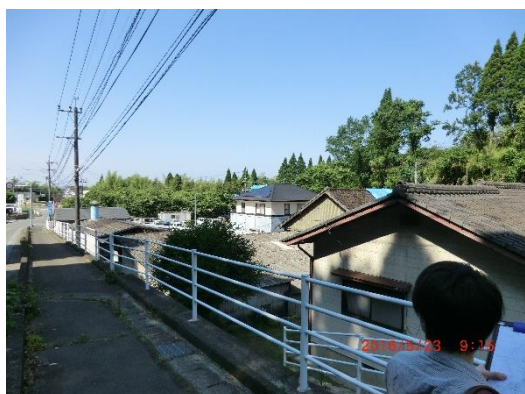
写真 61 瓦屋根に被害を受けた木造建物

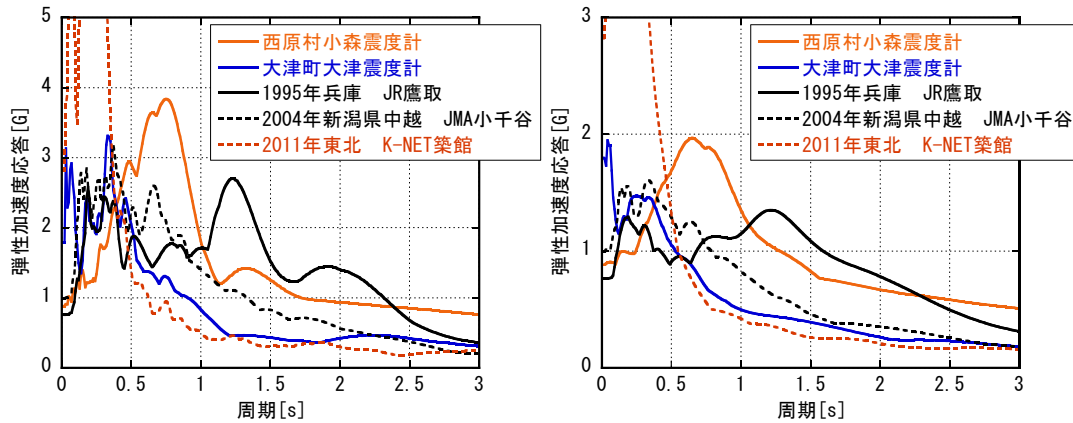
図 18 弾性加速度応答スペクトルの過去の強震記録との比較

次に、弾性加速度応答スペクトルを一般的な減衰定数5%とした場合、建物が全壊に至る時の等価減衰である減衰定数20%⁷⁾とした場合について図16~18に示す。図18には、西原村小森震度計と大津町大津震度計の本震記録と過去の強震記録、具体的には1995年兵庫県南部地震JR鷹取、2004年新潟県中越地震JMA小千谷、2011年東北地方太平洋沖地震K-NET築館の記録を記している。多くの強震記録は、計測震度と人体感覚に対応した周期1秒以下の短周期⁸⁻⁹⁾が卓越している一方、建物の大きな被害と相関がある1-1.5秒応答は、木造全壊率が1.8%であった2004年新潟県中越地震のJMA小千谷よりも小さい。そのため、震度6弱以上といった大きな震度を記録したにも関わらず、大きな被害を受けた建物がほとんど見られなかったのは、計測震度と人体感覚に対応した周期1秒以下の短周期が卓越し、建物の大きな被害と相関がある1-1.5秒応答が小さかったためであると考えられる。なお、JMA小千谷より大きな1-1.5秒応答を記録している観測点もいくつか見られ、特に西原村小森震度計・菊池市旭志震度

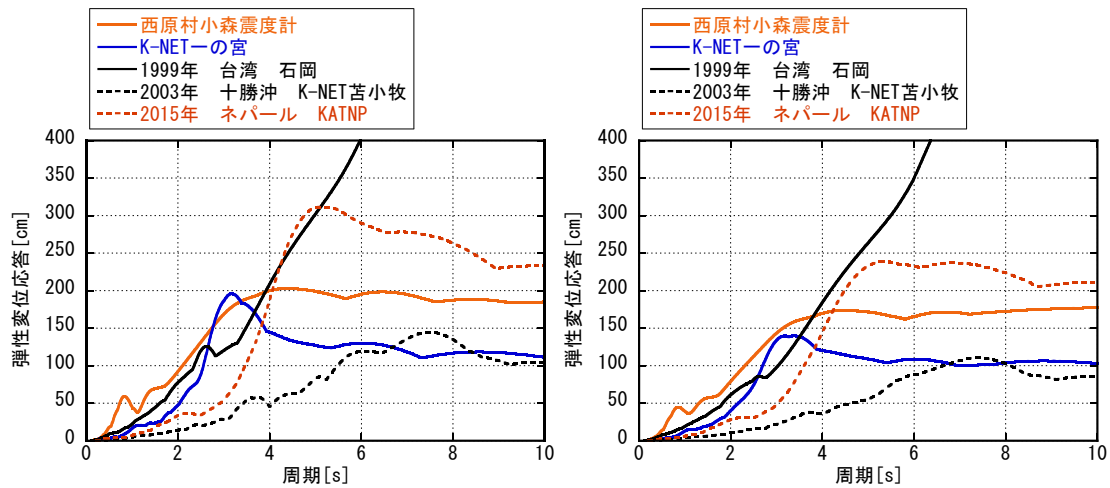
図 19 変位応答スペクトルの過去の強震記録との比較

また、西原村小森震度計、K-NET 一の宮では周期 2 秒以上の長周期成分が見られる。過去の長周期地震動と変位応答スペクトル（図 19、減衰定数は一般的な（a）5 %と、ダンパー等の付加を考慮した（b）10 %の 2 ケース）を比較すると、西原村小森震度計の記録は、すべての周期帯で 2003 年十勝沖地震の K-NET 苫小牧を上回っており、周期 4 秒までの応答は 1999 年台湾集集地震の石岡、2015 年ネパール・ゴルカ地震の KATNP よりも大きく、変位応答は減衰定数 10%でも約 2 m に達している。K-NET 一の宮は、西原村小森震度計程の大きさは無いが、変位応答は減衰定数 10%でも約 1 m と、その値は小さくない。観測点周辺に免震建物や超高層建物は見られなかったが、もし同地点にこのような周期が長い建物が存在していた場合、大きな被害が生じていた可能性があったと考えられる。
