## 大井川上流のある斜面における 崩壊の変遷とその地盤状況

真 板 秀 二

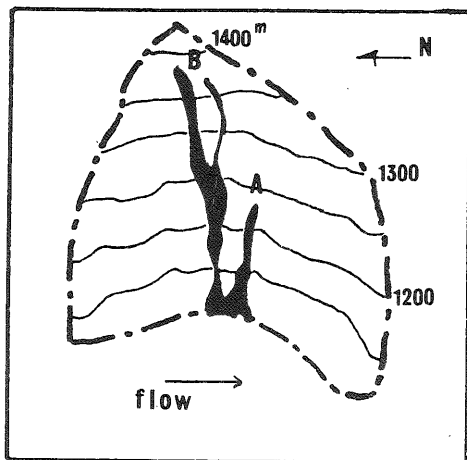
3-1. 1948年

1948 年の空中写真は、写真の撮影状態が悪く、確認できるのは A, B 崩壊地の存在と D 崩壊はまだ発生していないということだけである。B 崩壊地は源頭部が斜面の最上端付近にまで達している（図-3-1）。

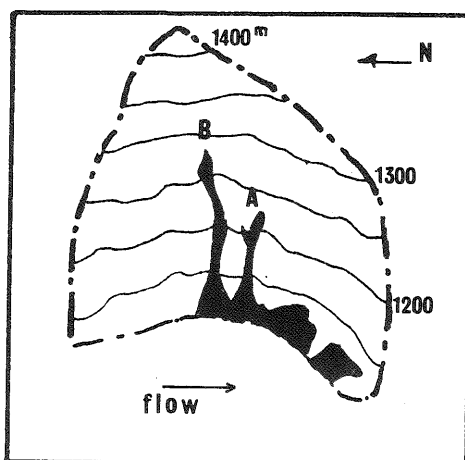
3-2. 1964年

1964 年の空中写真には、斜面脚部に溪流の側方洗掘によると考えられる崩壊地がみられる。この崩壊地は、植生の侵入が著しく、復旧しつつある。C, D 崩壊地はまだみられない。また B 崩壊地は、その上部がこの 18 年間に木本侵入によって復旧し、源頭部は斜面中復に位置するまでになった（図-3-2）。

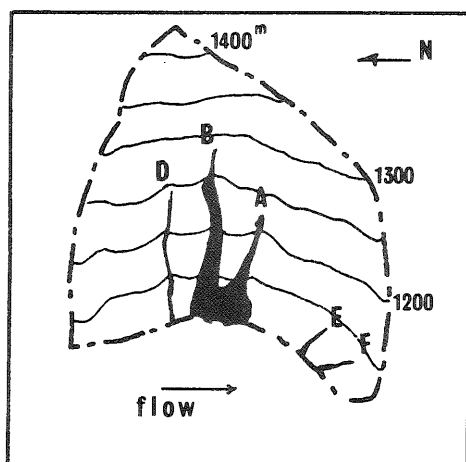
3-3. 1970年

1970 年の空中写真には、新たに D 崩壊地がみられる。D 崩壊地はガリー状のもので、先端は斜面中復にとどまっている。堆積部は極めて貧弱である。前期にみられた斜面脚部の崩壊地は植生復旧し、E, F のガリー状の崩壊地を残すのみとなった。A, B 崩壊地にさして大きな変化はみられないが、前期の空中写真でもいくらかみられた B 崩壊堆積部の木本の侵入は明瞭になっている（図-3-3）。

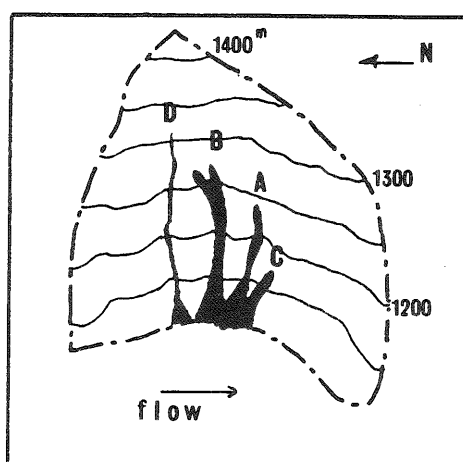
3-4. 1975年

1975 年の空中写真で前期と大きく異なるのはつぎの 3 点である。①この単位斜面の広葉樹林が崩壊地周辺を除き全面伐採され、植林が行われたこと、②新たに C 崩壊地がみられること、③D のガリー状の崩壊地は、ガリー先端がさらにのび、堆積部も生長したことである。なお前期にみられた E, F のガリー状の崩壊地は、この写真では陰になっていて判読できない（図-3-4）。

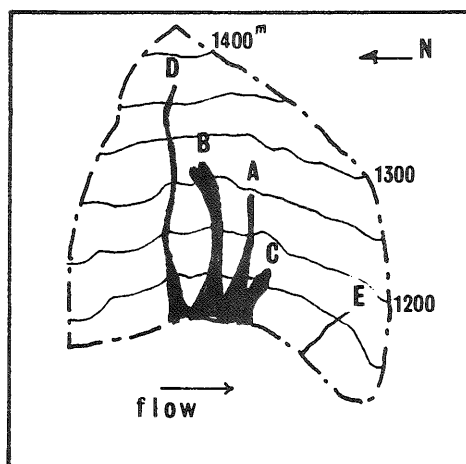
3-5. 1980年

1980 年の空中写真では、D 崩壊地の先端がさらに伸長し、斜面最上端付近まで達しているのが目立つ。また前期に比べて A、B 崩壊地の植生被覆が増大しているのを明瞭に判読できる。即ち、B 崩壊堆積部の木本侵入部は空中写真上では周囲の森林とほとんど区別がつかないほどである。また A 崩壊堆積部では草本の侵入が目立ってきている。前期は陰のため判読できなかったガリー状の E 崩壊地は、さらに先端を伸長させている（図-3-5）。

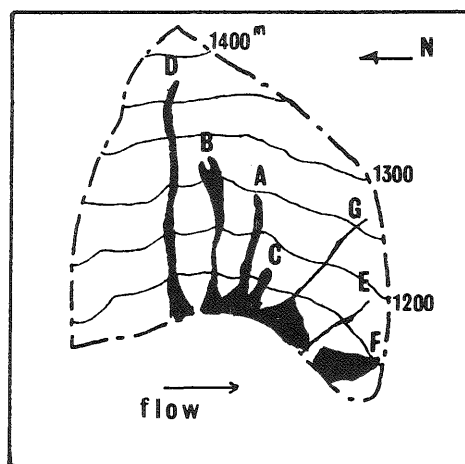
3-6. 1982年

1982 年の空中写真では、斜面の脚部に新たな崩壊がみられる。この新たな崩壊の位置は 1964 年の空中写真にみられた斜面脚部の崩壊の位置とほぼ一致する。この脚部の崩壊の上部に新たなガリー状の G 崩壊がみられ、先端はほぼ尾根に達している。また E、F 両崩壊地とも先端はほぼ尾根に達している（図-3-6）。

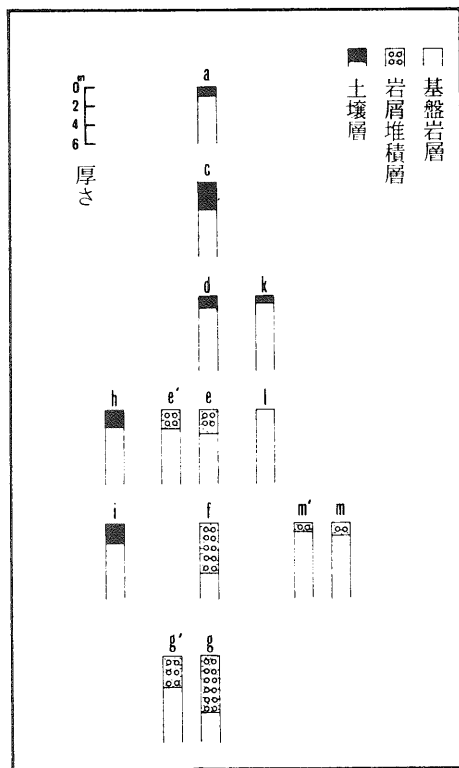
図-5 電気探査によって推定された基盤岩層と  
基盤岩被覆層

以上から単位斜面の基盤岩層とその上にある土壌層、岩屑堆積層の関係を示すと図-5 のようである。前述のような測定条件のため、当然この図の境界深にはかなり誤差が含まれることも认为られる。このことを前提に、基盤岩層と各被覆層の関係をみるとつぎのようである。土

壊厚はせいぜい1～2 m程度で、3 mを越すものはまれだと考えられる。崩壊地の岩屑堆積厚は下部で5～6 m程度、中部で1～2 m程度と推定される。

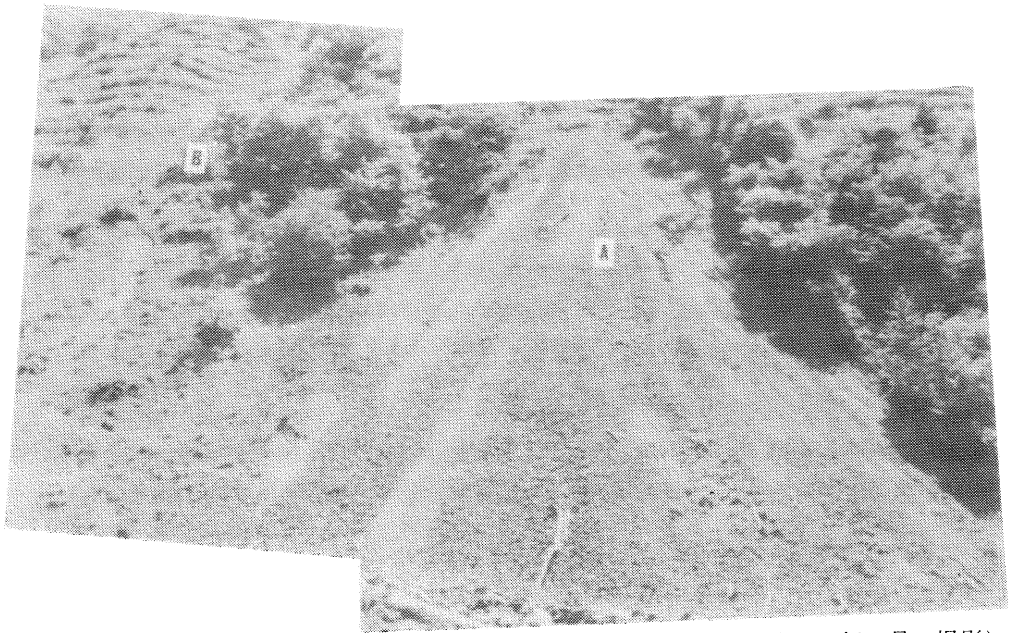
1973 年の時点で、B 崩壊堆積部は植生侵入が著しく、草本ではススキ、クサボタン等、木本ではバッコヤナギ、ヤマハンノキ、サワシバ等がみられた。これに対して A 崩壊地は堆積部の一部にフジアザミの侵入がいくらかみられる程度で、B 崩壊地に比べ植生侵入に極めて大きな差があった（写真 1, 2）。

A 崩壊地：1948 年時点ですでに存在した。植生復旧は極めておそく、1973 年時点でごく一部に草本の侵入がみられる程度であった。1980 年時点でようやく堆積部に草本の被覆は増大してきたが、1982 年の台風 10 号の豪雨で、堆積部は溪流の洗掘を受け裸地化した。

写真 1 1973年時点のA崩壊堆積部の植生侵入状況

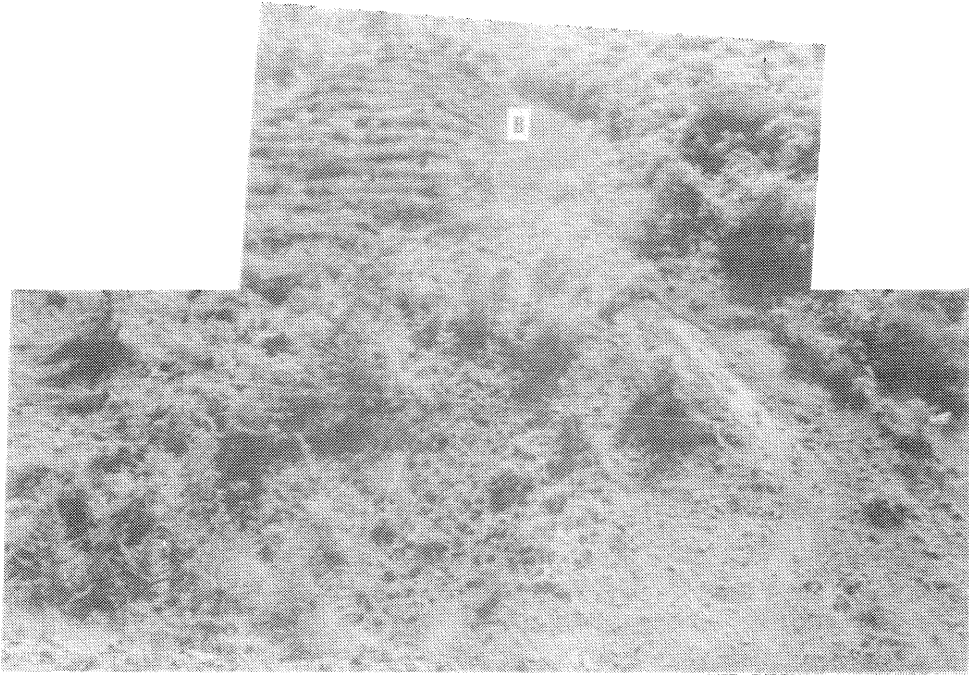
B 崩壊地：1948 年時点ですでに存在した。植生回復は順調で、18 年後の 1964 年時点ですでに崩壊地上部は復旧している。しかし堆積部はいくらか植生侵入がみられるという程度である。上部と堆積部のこの植生回復状況の差は、堆積部が溪流による側方洗掘を受けるためと考えられる。このあと 1970 年時点では、堆積部に草本の侵入はもちろん木本の侵入もはっきり認められ、この 6 年間に順調に植生侵入が行なわれた。その後の植生回復も順調で、1979 年時点では堆積部の木本侵入部は完全に復旧したと判定して良い状態になった。また流送部でも草本の被覆が増し、木本の侵入もみられはじめた。このあともこの傾向のまま推移したが、1982 年の台風 10 号の豪雨で、堆積部の一部は溪流による洗掘を受け、植生の破壊がおこった。

写真2 1973年時点のB崩壊堆積部の植生侵入状況 (1973年5月の撮影)

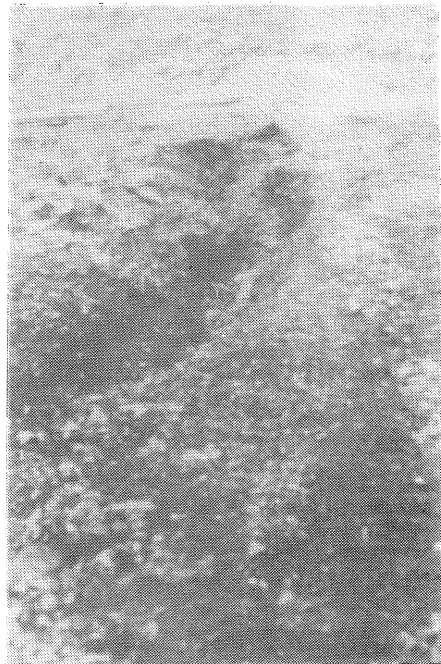
C 崩壊は 1974 年 8 月の台風 14 号の豪雨で発生した。大きさは幅が 25~40 m、深さが 1~2 m、斜面長が 120 m 程度であった。このときの雨は 20 年確率程度のもので、連続雨量は 463.5 mm、最大時間雨量は 39.5 mm であった（図-2）。C 崩壊の原因は、溪流による脚部の側方洗掘によるものではなかった。またこの豪雨は A 崩壊地にガリーを発生させた（写真 3）。

写真3 1974年8月の台風14号の豪雨によって  
できたA崩壊内のガリー  
(1974年9月の撮影, 溪床に向かってとる)

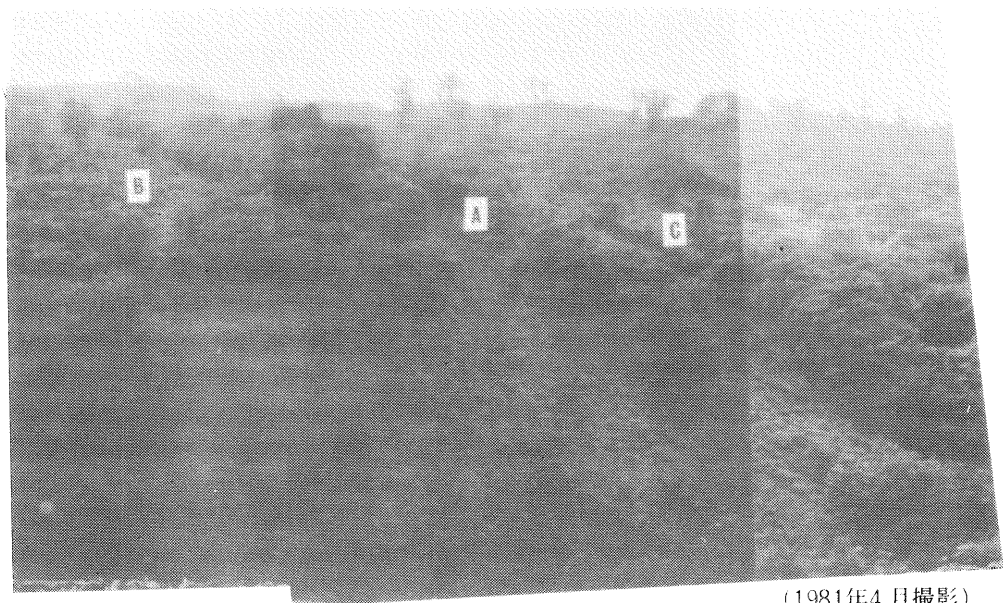
この間、1979 年に現地観察を行っている。これによれば、B 崩壊地は堆積部で、木本、草本の被覆をさらに増し、植生復旧したと判定して良い状態であった。また流送部では草本の被覆が増すとともに木本の侵入がはじまっているようであった。A および C 崩壊地では、堆積部で草本の侵入が著しくなった（写真 4）。1974 年に発生し、1975 年に拡大した A 崩壊地内のガリーは、この時点では消滅していた。D 崩壊地は、幅が拡大し、堆積部が著しく増大して、この間の岩屑の移動が活発であったことを示している（写真 5）。

写真4 1981年時点のA, B, C各崩壊地の植生侵入状況

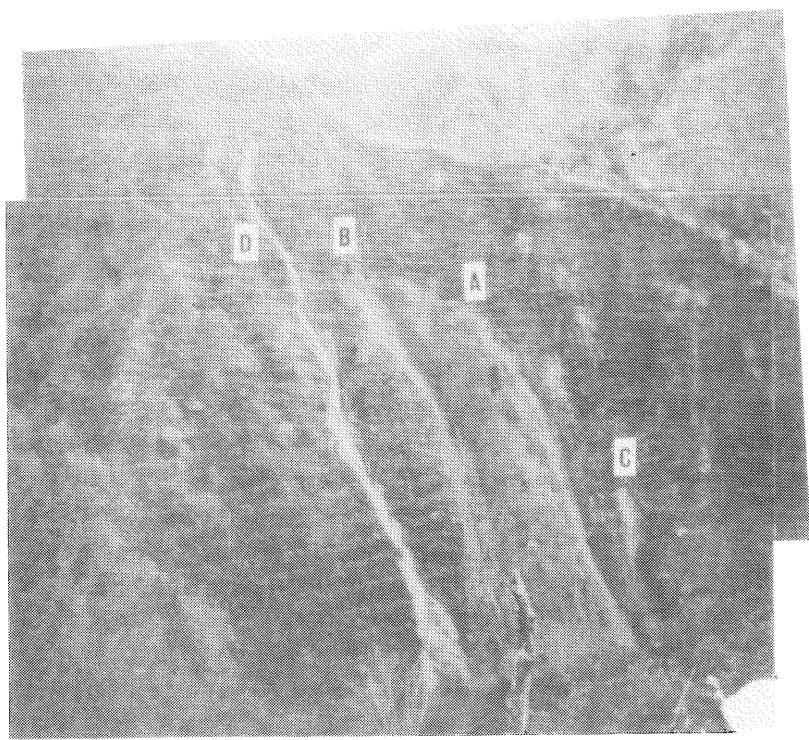
D 崩壊地：1964 年から 1970 年の間に発生した。ガリー状の先端部は徐々に伸長し、1980 年時点では先端部は斜面最上端付近まで達した。これにともない幅もひろがり、堆積部も生長していった。1982 年の台風 10 号の豪雨によっても、堆積部は溪流による洗掘を受けなかった。単位斜面でこの 10 年間に最も活発に拡大してきた崩壊と言える。

写真5 1981年時点の単位斜面内の各崩壊地の状況

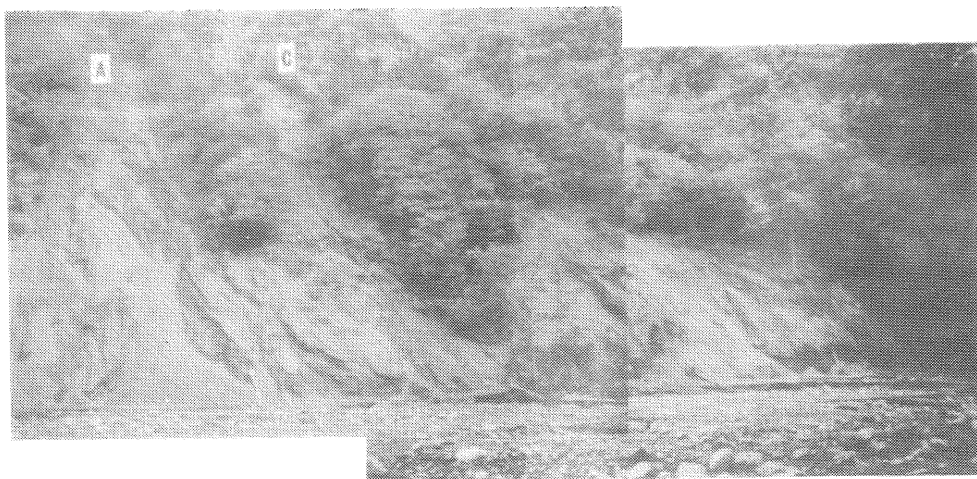
この間、1980 年、81 年、82 年と現地観察を行ったが、1982 年 8 月の台風 10 号に襲来されるまで、単位斜面およびこの斜面内の崩壊地に特に著しい変化はなかった。1982 年の台風 10 号は、連続雨量が 457 mm、最大時間雨量が 54 mm の豪雨をもたらした（図-2）。この豪雨によって A、C の崩壊堆積部および B 崩壊堆積部の一部は、溪流による側方洗掘のため再崩壊した。また斜面脚部も同様に崩壊した。しかし D 崩壊堆積部は側方洗掘を受けなかった（写真 6,7）。

斜面脚部の崩壊地：E, F, G 崩壊地の項で述べたように、斜面脚部の一面の崩壊は、1982 年の台風 10 号の豪雨で発生した。崩壊原因は溪流による斜面脚部の洗掘である。これにより植生は破壊され裸地化した。1964 年の空中写真にも植生復旧しつつある斜面脚部の一面の崩壊地がみられる。これから推定すると数十年に一度程度の頻度で、斜面脚部を大規模に洗掘するような大出水が発生するものと考えられる。

写真6 1982年8月の台風10号の豪雨による斜面脚部の崩壊状況

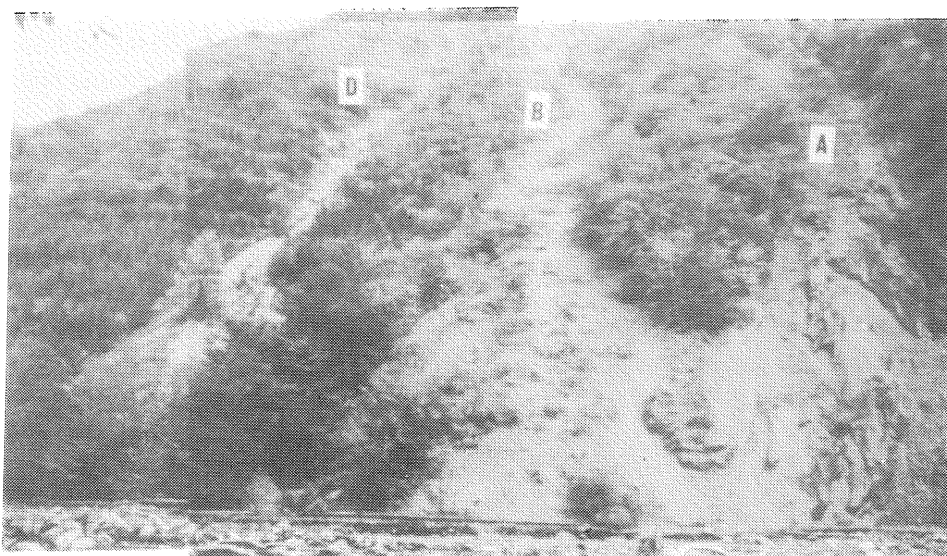
写真7 1982年8月の台風10号の豪雨による斜面脚部の崩壊状況
