化学系・工学系実験室における東日本大震災の被害とその後の対策

平成 23 年 3 月 11 日（金）におきた東日本大震災の被害とその後の対策について、化学系・工学系のいくつかの実験室について報告する。主な被害は、建屋については間仕切りの倒壊とその上の梁の落下、実験装置については実験台からの転落であった。これについては、転倒・落下防止の措置を行った。また、被害の少なかった部分についても述べ、その理由について考察する。

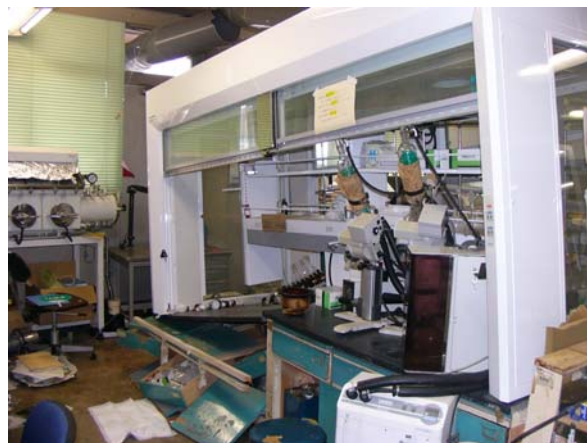
第 1 エリア自然系学系棟 C 棟 5 階の被害の様子（一部）を図 1a, 1b に示した。中央実験台上に固定されていた局所排気装置が落ち、下にあった実験台が崩壊した。局所排気装置の排気ダクト（塩ビパイプ）が落ちた（写真上）。図 1b は図 1a の反対側である。こちら側からも、実験台が崩壊している様子がわかる。4 脚の回転イスは転倒し、その右側には落下した局所排気装置の排気ダクト（塩ビパイプ）が見える。書類も床に散乱した状態であった。化学系ということもあり、有機溶媒など可燃性物質が多く保管されていたが、幸い火事にならずに済んだ。

局所排気装置については、この写真の他にも同様に実験台が押しつぶされたものがあり、その強度に問題があったと考えられる。

図 1a. 自然系学系棟 C 棟 5 階の被害
実験台が崩壊（写真提供：木越 英夫 教授）

実験室における実験台と局所排気装置の復旧後の様子を図3a、3bに示した。実験台、局所排気装置共に新しくなり、震災時のような実験台の崩壊が無いよう、上部は天井から吊ることになった。また、写真では示していないが、実験台を床に固定した。高圧ガスボンベ置き場は、架台そのものは問題なかったため、ボンベ固定用鎖を上下2か所で固定することとした。

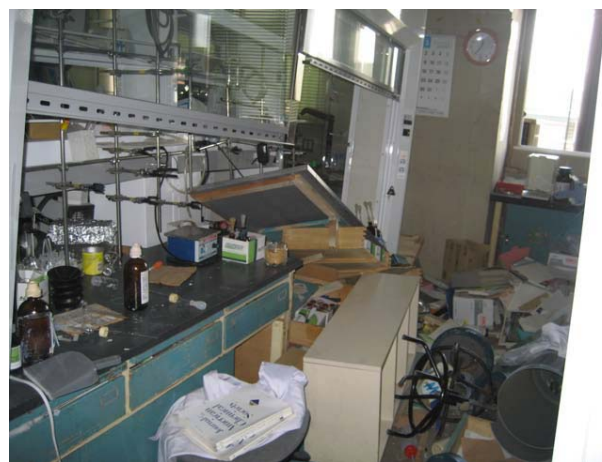
図 1b. 図 1a の反対側から見た様子

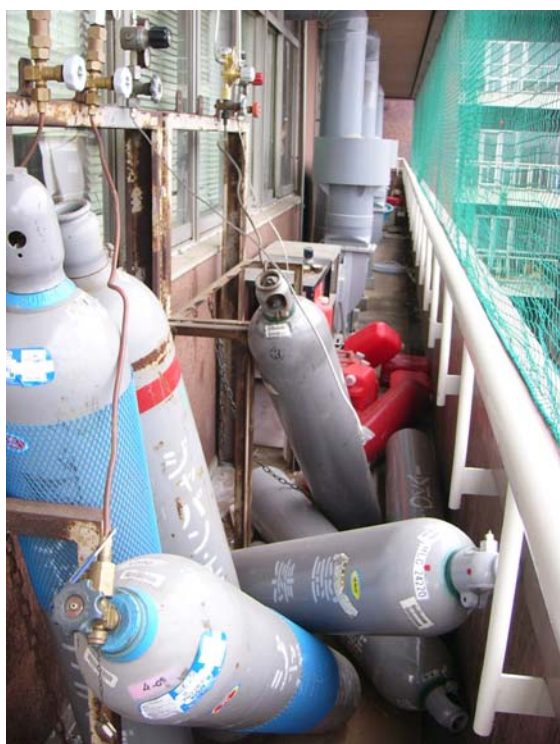
図2には、同じ棟の5階バルコニーにある高圧ガスボンベ置き場の様子を示した。ボンベを固定していた鎖が外れ、ほとんどのボンベが転倒した。一部は配管してあった銅パイプが切断された状態であった。毒性のガスが無かったことと、外におかれていたために、ガス漏れによる被害はなかった。このバルコニーは南に面しており、地震の揺れは南北方向であったことから転倒しやすかったこともあるが、固定用の鎖が一本であったことも問題であった。

図2. 自然系学系棟C棟5階高圧ガスボンベ置き場

なお、東北大学では高圧ガスポンペを固定する際、鎖とボンペの間に物を挟んでぐらつきのないようにしている。本学でもそのような対策が必要であると考えている。

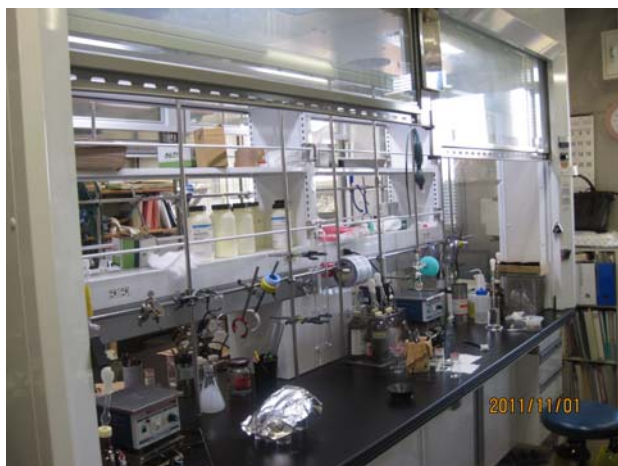
図3a. 新しい実験台と局所排気装置（上部）

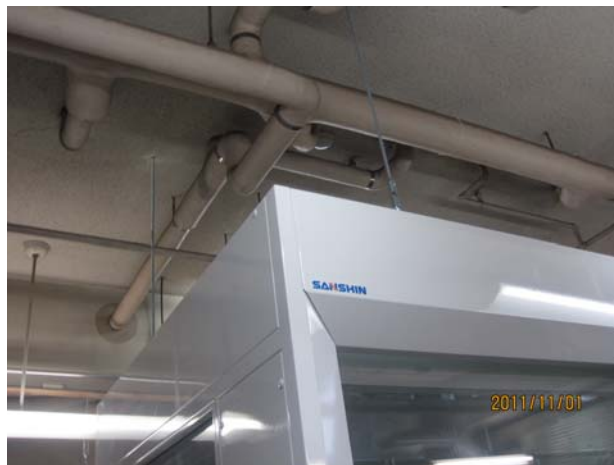
図3b. 局所排気装置を天井から吊り下げた様子

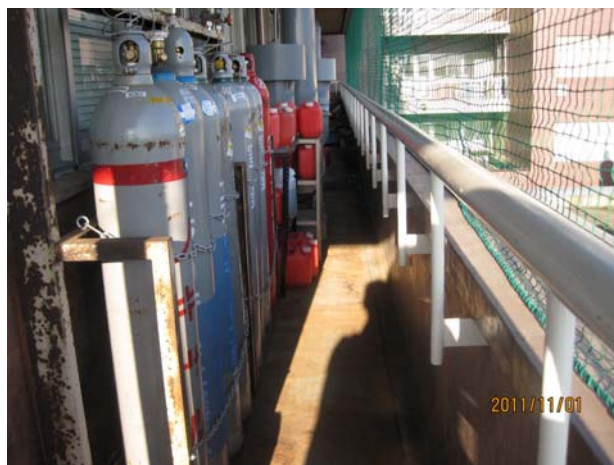
図4. 復旧後の高圧ガスボンベ置き場

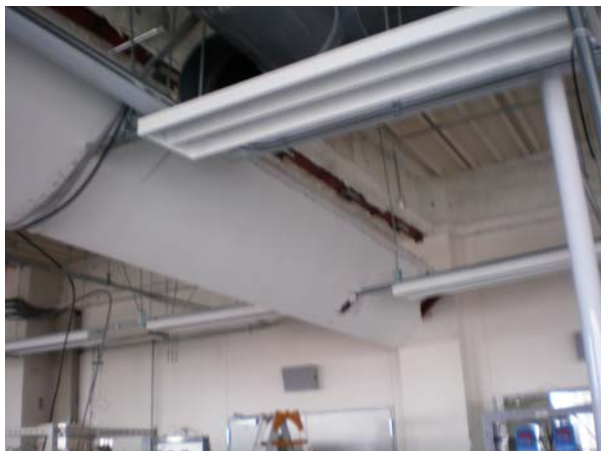
図5. 梁の脱落
画面左側のケーブルに引っ掛かっている。後日、撤去した。

プロジェクト研究棟に限らず建屋内に入ることが困難な状況であった。週明けの月曜日に建屋内に入り、その惨状に絶句した。一番衝撃を受けたのは、建屋の一部崩壊である。図5はプロジェクト研究棟4階、403室と404室の間にある梁が外れて落ちかかっている様子を示している。梁の溶接部分が外れ、天井を這わせたケーブルに引っ掛かりかろうじて止まっている。404室と405室の間には同様の梁があり、その下に部屋を仕切る間仕切りがあったが、図6に示したように倒れた。このとき、倒れた間仕切り用の壁板は、近くに置いてあった戸棚や実験台の上に置いてあったガスクロマトグラフに寄りかかって止まっている状態であった。写真右側の実験台に置いてあった自動吸着量測定装置は転落し、左側の実験台に置いてあったマッフル炉が転落した(写真下端)。その他、転落したものは実験台に置いてあった液体クロマトグラフであった。図7に示したように、ほとんどすべての部分が転落し、破損した。また、近くに置いてあった有機溶媒の3Lのビンが落ちて破損したが、幸い火事にはならず済んだ。このように、プロジェクト研究棟の4階ではかなりの被害が出たが、一方でほとんど影響が無かった装置があった。それは、キャスター付きのラックに組み上げた実験装置である。これらは、地震の揺れによって本来の位置からはずれた場所にあったが、ラック上のガスクロマトグラフなどの重量物でも転落することが無かった。一台のラックにキャスターは4つ付いており、この内2つはブレーキ付きである。すべてのラックのキャスターのブレーキはかかった状態であったが、地震の揺れで移動した。しかし、ブレーキがかかりながらもラックが移動したことでかえって揺れを吸収し倒れなかったものと考えられる。また、これらのラックは天井から配管用のステンレスパイプと配線用ケーブルがつながれ、このことも転倒の防止に役立ったのではないかと考えられる。このように考えると、実験装置などを固定する場合、床や台などの固定も重要であるが、天井からの固定も有効であろう。この実験室の復旧後の写真を図8、図9に示した。図8は自動吸着量測定装置で、実験台に8ヶ所バンドを使用して固定した。また、装置を実験台に固定する際に、耐震用ゲルを間に挟みこんだ。

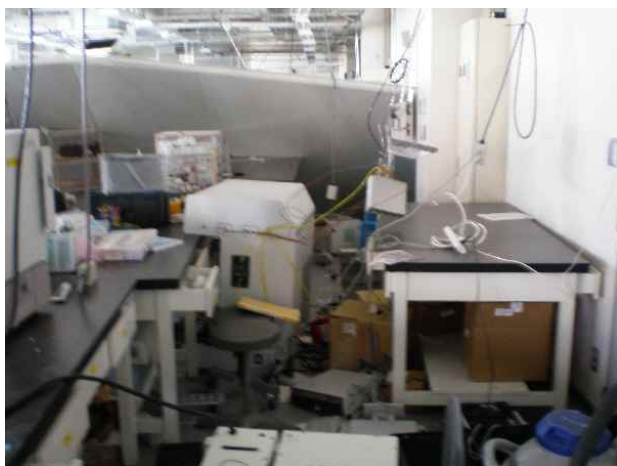
図6. 間仕切りの倒壊と実験台からの装置の転落

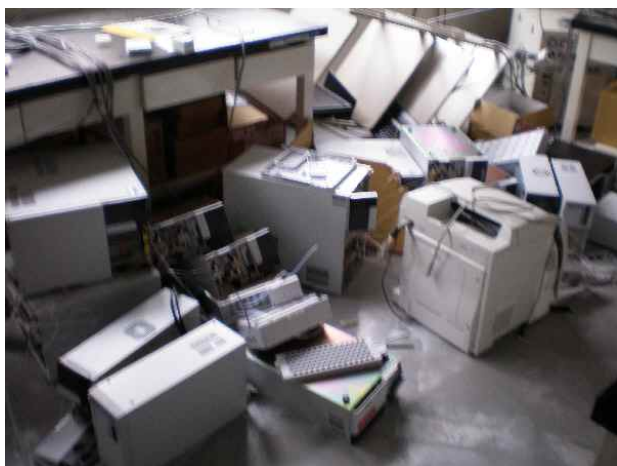
図7. 実験台から転落した液体クロマトグラフとパソコン

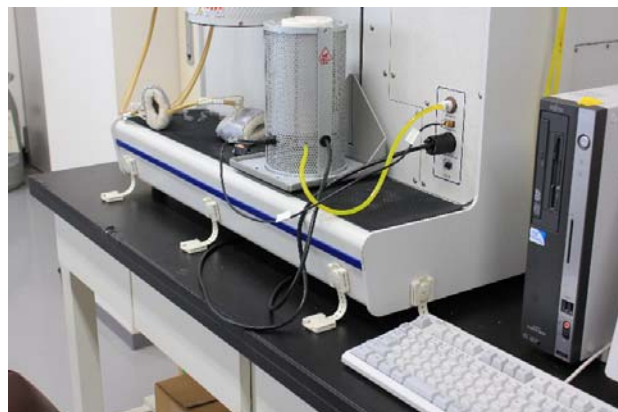
図8. 自動吸着量測定装置
実験台と装置の間に耐震用ゲルを挟み、バンドで実験台に固定

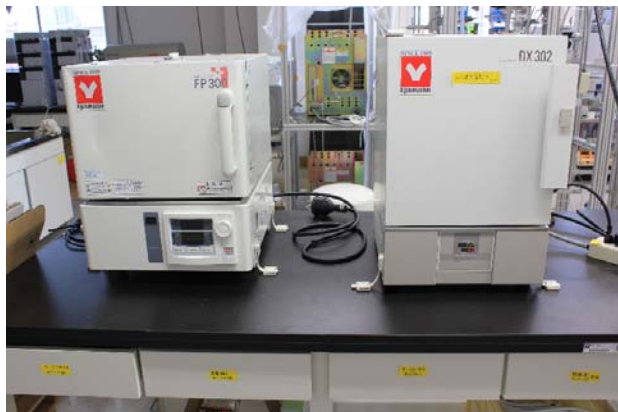
図9. マッフル炉と恒温乾燥器の固定
装置と実験台の間に耐震用ゲルを挟み、バンドで実験台に固定

図9には、マッフル炉と恒温乾燥器を固定した様子を示した。自動吸着量測定装置と同様に実験台と装置の間には耐震用ゲルを挟み、バンドで固定した。図10には、液体クロマトグラフを固定した様子を示した。幾つかのユニットに分かれているが、マジックテープで一つにくくり、他の装置と同様に装置と実験台の間には耐震用ゲルを挟み、バンドで実験台に固定した。

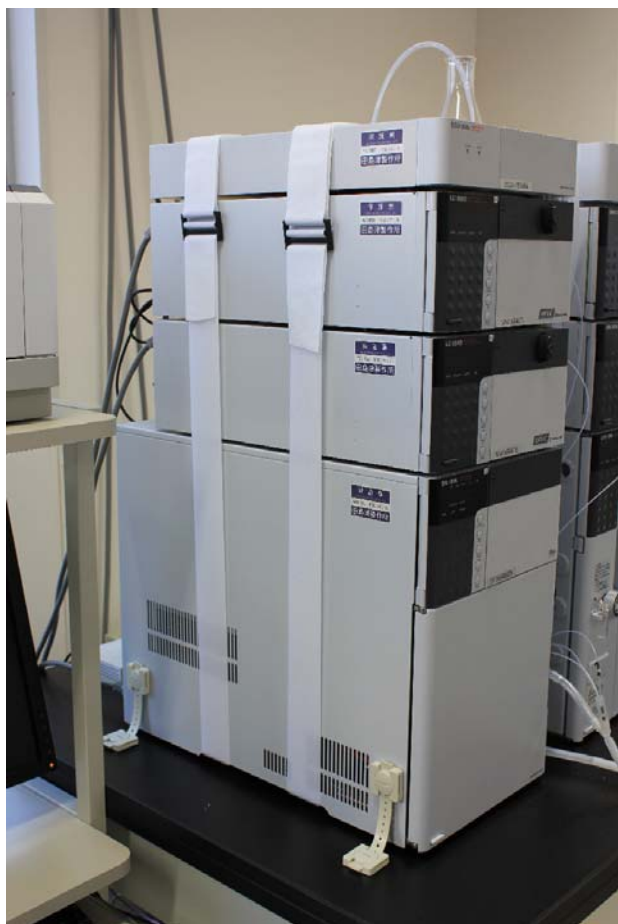
図10. 液体クロマトグラフの固定
各ユニットをマジックテープでまとめてくくり、装置と実験台の間に耐震用ゲルを挟み、バンドで実験台に固定

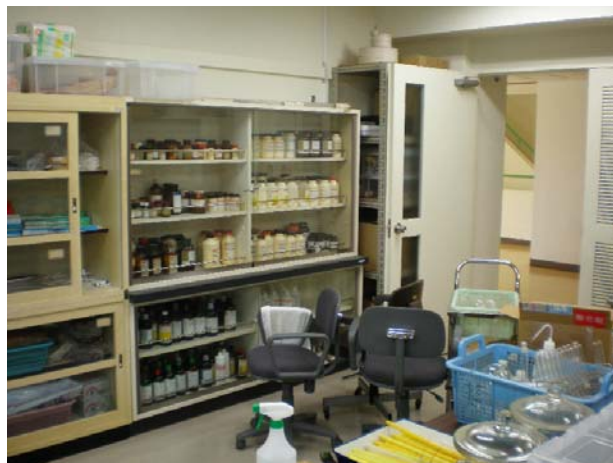
第3エリアのA棟5階にある化学実験室(3A509, 510, 511)は、筆者が知る限り今回の大震災で比較的被害が少なかった。建屋については、数年前に大規模な耐震工事が行われていたこともあってか、大きな被害は見当たらなかった。3A511の実験準備室には試薬を保管する戸棚とガラス器具などの消耗品を保管する戸棚があるが、いずれも問題なかった。一部の薬品用の戸棚について、わずかに動いた形跡があった。図11に化学実験準備室の震災直後の様子を示した。写真に写っている戸棚はいずれも全く動いた形跡はなかった。これらは、戸棚の上の部分をL字金具で壁に固定し(図12参照)、上下段の間部分にも金属板で固定していたため(図13参照)、地震で揺れていたであろうけれども、倒れるようなことはなかった。また、写真からもわかるように試薬ビンで倒れたり割れたりしたものはなかった。これは、戸棚内部の各段に転倒防止用柵が設けられていたことと、試薬ビンが比較的密に収められていたためであると考えられる。

図11. 震災直後の化学実験準備室の様子
画面に向かって手前側にあった椅子が移動

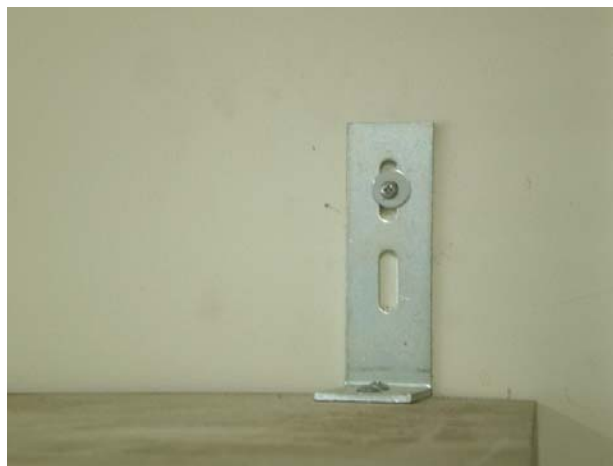
図12. 震災前から戸棚の上部をL字金具で壁に固定(震災後に撮影)

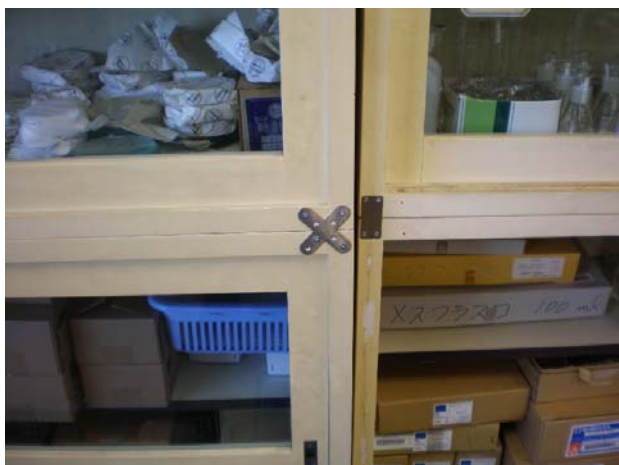
図 13. 震災前から上段と下段の戸棚を金具で固定
(震災後に撮影)
