## プランバナン遺跡の修理と国際協力（インドネシア）

上北恭史<sup>1)</sup>

所属 1) 筑波大学 芸術系

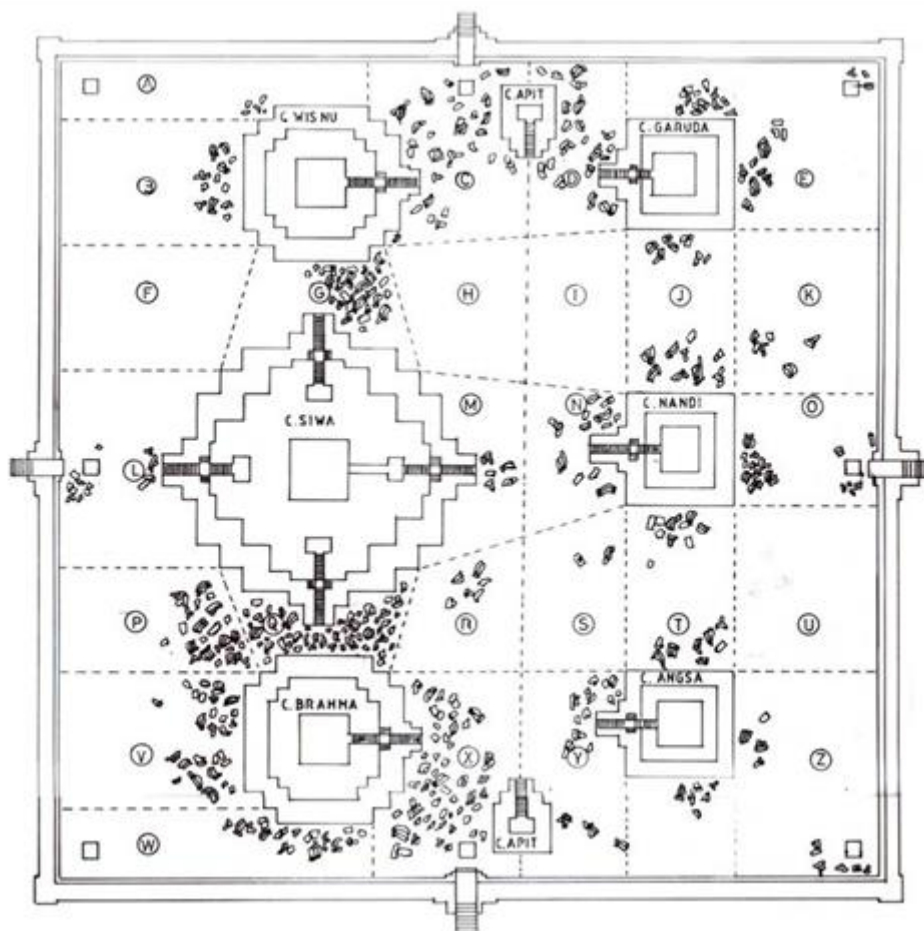
調査によって明らかになってきたことは、シヴァ祠堂とその他の祠堂の被災の状態が異なっていることである。シヴァ祠堂を除く他の祠堂の被災の特徴は、祠堂の欄循や屋蓋についているラトナが落下したり倒れたりし、屋蓋頂部が変形した。屋蓋頂部の変形以外に建築物自体やその表面に大きな変形や石材の破損はみられなかった。ラトナが落下して行く途中で接触したことにより破損した石片や、屋蓋からはずれたラトナが祠堂の周辺に散らばったことが記録されている（図 5）。もし地震が起こった時間が遺跡公園の開館時間内であったならば、これらの落下したラトナや石片は、人々に甚大な被害を与えたであろう。

図 5 地震被災直後の石材の落下 (プランバナン遺跡保存事務所提供)

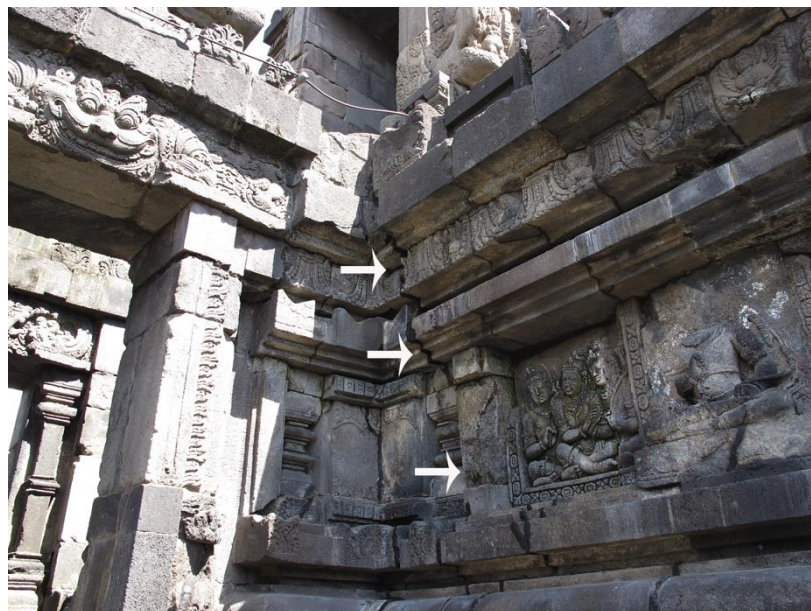
他の祠堂に比べ、シヴァ祠堂は回廊外側の欄循に置かれたラトナが欄循上で倒れたり、欄循の内外に落下したりしたが、屋蓋についているラトナは一部ずれたものがある程度で落下したものはなかった。シヴァ祠堂の身舎には表面に多くの亀裂が入り（図 6）、身舎内の房の壁面にも亀裂が多数入った点が他の祠堂と異なる被災の特徴である。また西側階段

図 6 シヴァ祠堂身舎部に生じた亀裂

シヴァ祠堂の修理において、専門家の間では内部の構造に問題はないのか、という点が最も問題になった。基壇上部の身舎の外壁や房の内壁に生じた様々な亀裂は、ガルーダ祠堂の解析モデルが示すとおりの強いストレスがかかったことによって生じたことは明白である。シヴァ祠堂の表面の化粧材は目地をモルタルで固めたことにより、逃げ場を失った応力により石材が耐え切れずに破損したものと考えられる。当然、石材を破損するだけの力が加わっている以上、内部の構造にも何かしらの損害を与えているのではないかと想定された。

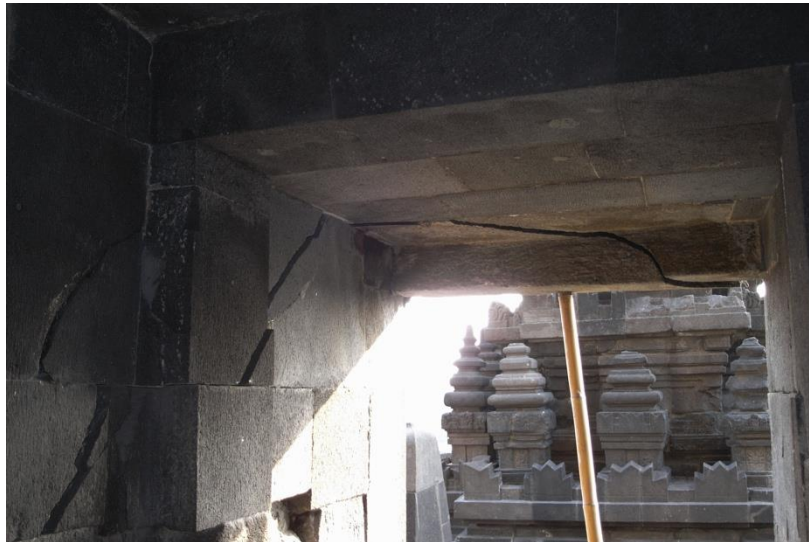
の踊り場上の塔門は外側に押し出されるように変形し、西側の扉の入口開口部のまぐさの

図 7 シヴァ祠堂西側房入口に生じた亀裂

石材が破損する（図 7）など、祠堂の西側に大きな力が加わったことが想定された。つまりシヴァ祠堂とそれ以外の祠堂では地震による破損のメカニズムが異なっていることが明らかになったのである。

シヴァ祠堂の内部の構造は明らかにできないが、現状で祠堂の構造は安定しているということは、基本的に文化遺産の修理におけるミニマム・インターベンション、つまり必要な箇所のみに加えるという修理原則に沿えば、解体修理のような大きな修理を避けるべき、といえよう。本調査チームは調査データと分析による解釈をインドネシア政府に伝え、調査の責務を終えることになった。インドネシア政府はその他の専門家の意見をふまえて、シヴァ祠堂の修理について、破損した石材を取り替え、傾斜した西側塔門の修理にとどめることを決定した。修理は2014年11月に終了し、シヴァ祠堂は2005年の地震発生から9年ぶりに観光客に開放されることになった。

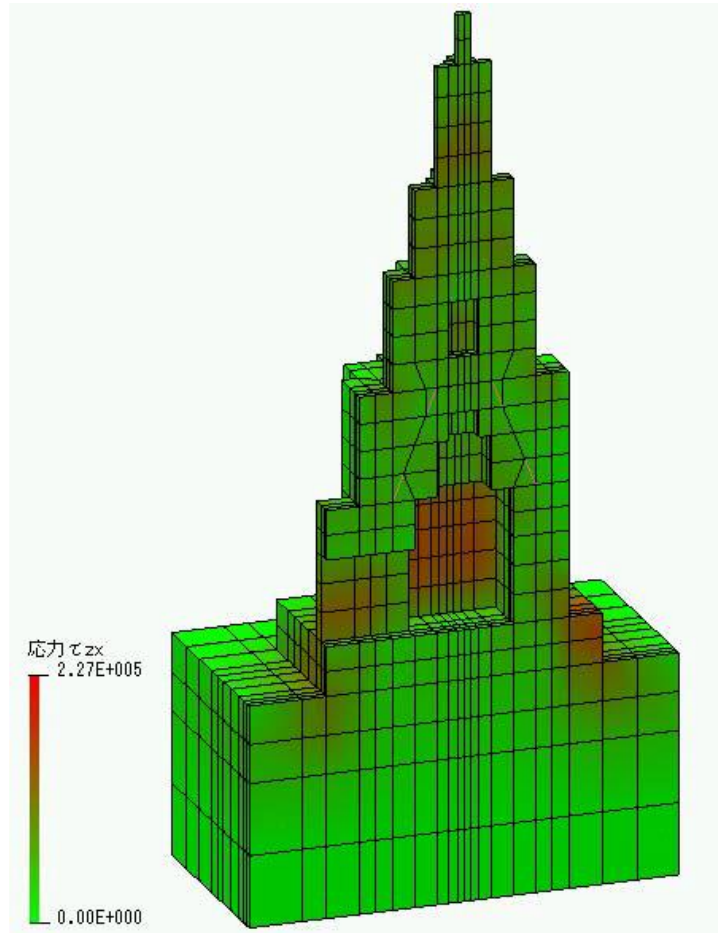
このようにシヴァ祠堂以外の祠堂は鉄筋コンクリートの柱梁によるフレームを内部にもち、さらにコンクリートで固められた剛体としての構造を持っていることから、純粹に石積みで積み上げられたような組積造とは異なる耐震性を持っていると考えられる。建築構造の専門家の花里は、内部構造が判明しているガルーダ祠堂について3次元有限要素法による地震応答解析を行い、分析の結果、身舎基部の房付近と屋蓋頂部に強い応力がかかることを示した（図9）（注6）。祠堂の内部の房は空洞のため他の部分よりも弱く、強いストレスがかかると考えられるが、実際には身舎内部の房の壁面に亀裂が生じなかったのは、空積みされた表面の石材が互いに動き応力を逃したためであると考えられる。しかし屋蓋頂部の細くなった部分はストレスがかかり、大きく振動したものと思われる。地震後に行われた部分解体修理で頂部の部材を外すと、コンクリート柱の内部の鉄筋は変形していた（図10）。解体前のある程度変形していることが目視でも確認されていたが、解析モデルでも実際に近い応答の状態を示すことができ、モデルの有効性が確認された。

図9 ガルーダ祠堂の地震応答解析モデル（花里利一作成）注6

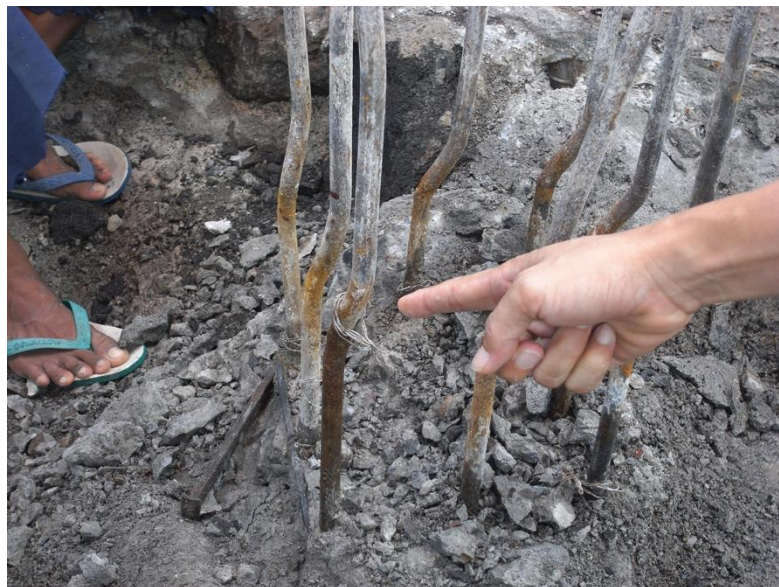
図10 ナンディ祠堂頂部の半解体修理 鉄筋が曲がっている

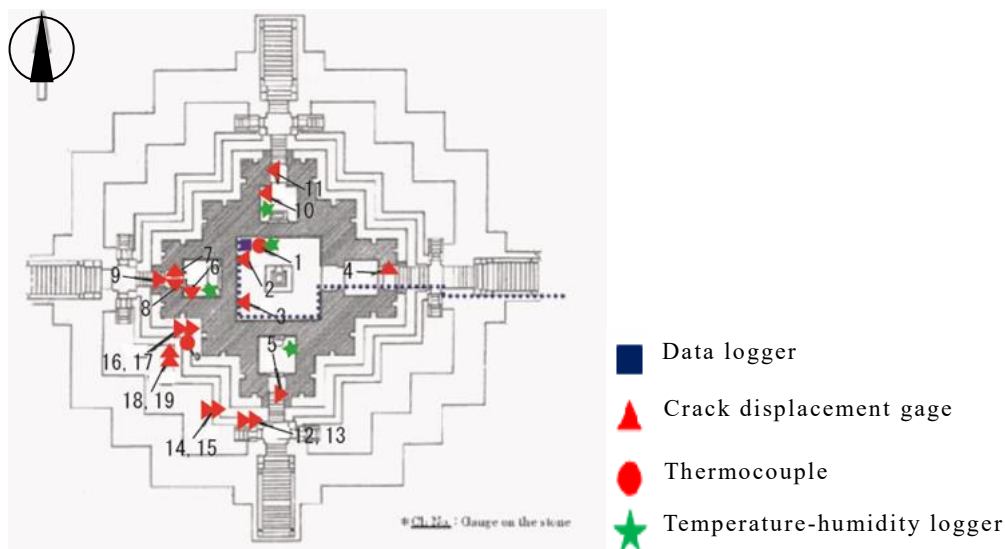
そこで調査チームはシヴァ祠堂の建物の挙動に注目し、身舎内外の亀裂14カ所にパイ型変位計を設置し(図12)、温度変化の測定のために熱伝対センサーからの情報をデータロガーに常時記録した。また祠堂の屋蓋頂部、身舎中間部、基壇上部および地面に地震計を設置し、地震波を常時記録した。2008年10月から観測を始めたところ、2010年9月12日23時37分(インドネシア東部時間)にプランバナンから約6.5キロ離れた場所を震源地とするマグニチュード5.1の地震を観測することができた。この期間を入れた観測状況の図を見ると、季節による温度変化によって亀裂は規則正しく変化しているが、これは

図 12 シヴァ祠堂に設置した亀裂測定センサー 注 7

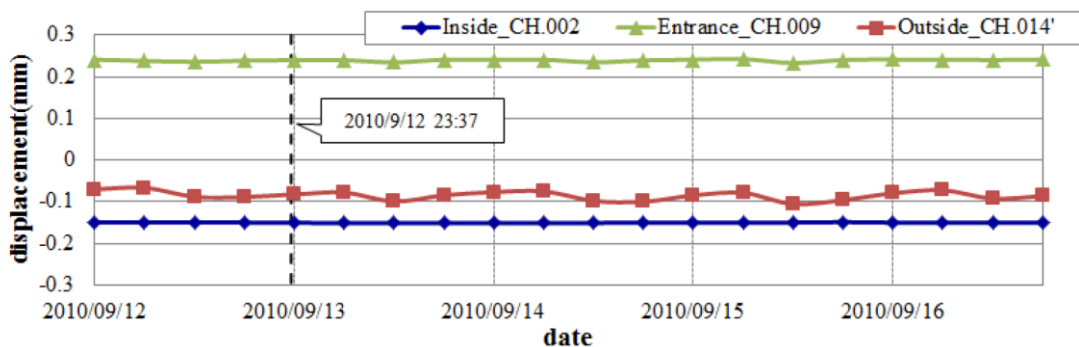
石材の膨張・収縮によるものである。2010年の地震発生時においても亀裂の変化は無く(図 13)、通年をとおしてシヴァ祠堂の構造は安定している、との結論を得ることができた。

図 13 地震発生前後の亀裂変位 注 8
