調査報告

栃木県佐野市葛生における石灰焼成窯跡の調査 －山菅谷焼窯跡と嘉多山公園七輪窯跡－

辰巳祐樹・長谷川敦章・増森 海笑 D.・三宅 裕

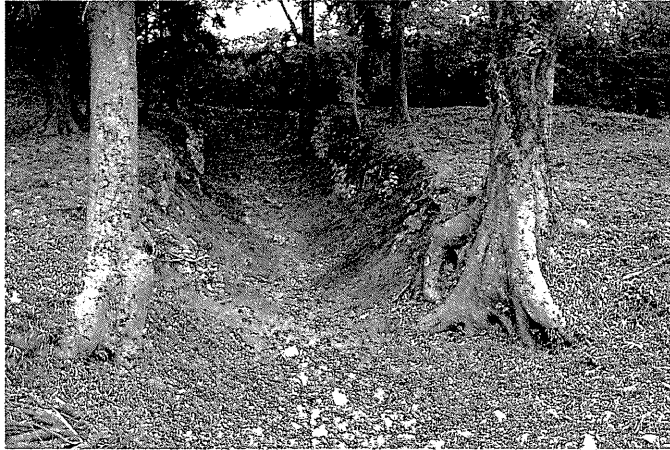
これ以降、約 70 年間にわたり、谷焼窯は葛生地域特有の石灰焼成窯としてこの地の石灰生産を牽引していくことになる。明治 19 年に行われた調査では、安蘇郡内には 43 基、あるいは 49 基の石灰焼成窯が記録されており (栃木県史編さん委員会編 1982: 480-81 頁)、これらはすべて谷焼窯であったと思われる¹⁾。しかし、その後連続操業が可能な七輪窯が導入されたことにより、谷焼窯は急速に姿を消していき、最後の谷焼窯が役割を終えたのは明治 33 年 (1900) のことであった (葛生町誌編さん委員会編 1973: 298 頁)。今では、その多くは埋没してしまったか取り壊されてしまったものと思われ、往時の姿をとどめているのは、今回測量調査を実施した佐野市山菅に所在する 1 基 (写真 1) を残すのみとなってしまった²⁾。

写真1 山菅谷焼窯跡全景

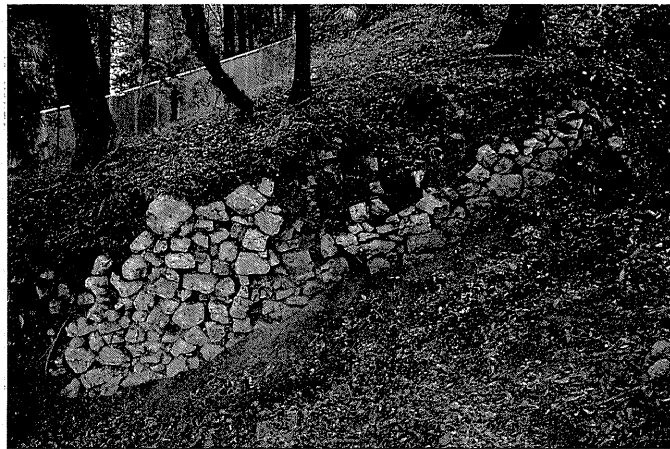
写真2 山菅谷焼窯跡西側窯壁（部分）

窯壁は樹木により一部破壊されているものの、両側とも部分的に石積みが遺存している。地表面に近い上部では石が露出しているが、下部には土砂が堆積していて、窯壁の深さを正確に把握することは困難である。同様に土砂による埋没が激しいが、奥壁にも部分的に石積みを確認され、ここにも石による壁が構築されていたと考えられる。構築材は石灰石であり、20cm～50cm 程度の割石が使用され、遺存状態の良い部分ではほぼ隙間無く積み上げられている様子が確認できる（写真 2）。一部の壁材の表面には、被熱により赤変している状況や変質した石灰が融着している様子が認められる。また、被熱により壁材の石灰石自体に亀裂がみられるものも少なくない。石が崩落している部分では、背後に赤変した焼土の広がりを確認することができ、焼成がいかにかい激しいものであったか偲ぶことができる。

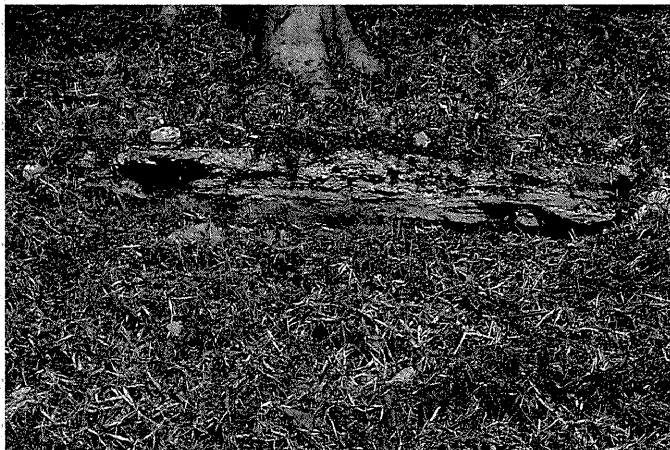
写真3 山菅谷焼窯跡東斜面 石灰による整地面

西壁ではほぼ表土直下で確認された。これらは窯壁の外側へと広がっていくように見え、石灰を用いた整地面のようなものであったと想定される。かなりの厚みをもったものであるが、よく似たものが窯跡東方の人工的な法面にも露出しており（写真3）、ある程度面的な広がりをもっていたと考えられる。

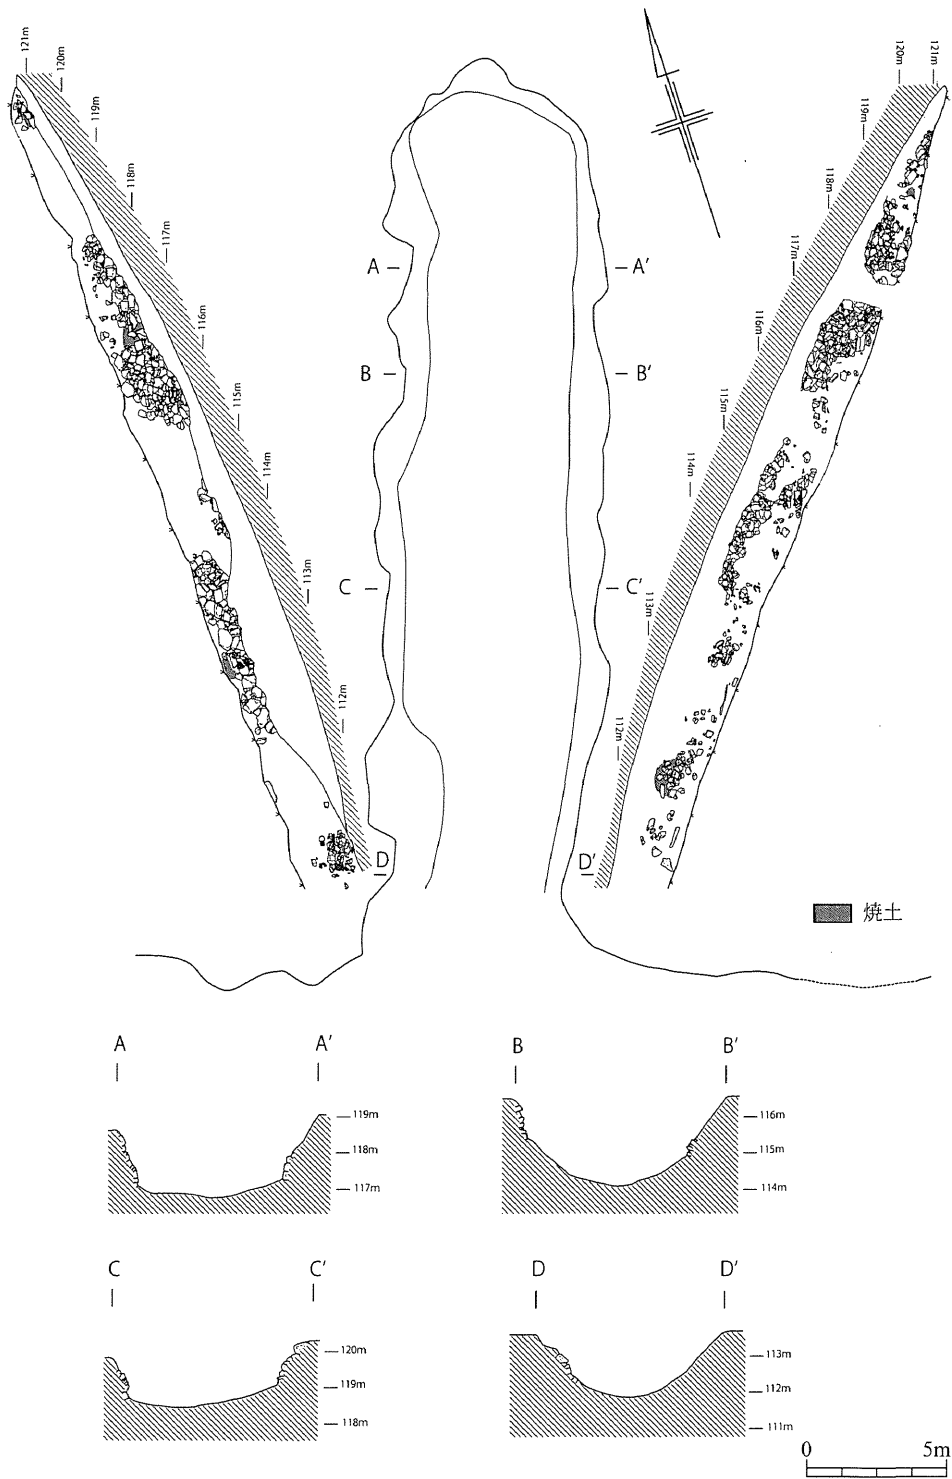
第4図 山菅谷焼窯跡実測図 (1 : 250)

窯跡の全長は水平距離で 24.1m を測り（斜距離では 32.6m）、ほぼ長方形に近いプランを呈するが、焚き口付近で若干その幅が狭くなっている。焚き口より下方の前庭部は、両側の掘り込みが扇状に左右に開いていく。窯最上部と焚き口・前庭部との比高差は約 10m ある。現地表面からの掘り込みは、窯最上部から焼成部にかけて徐々に深くなり、焚き口付近で再び浅くなる。最も深い部分で 4.42m、焚き口付近では 1.9m 程、最も浅い窯最上部付近の深さは 0.7m 程である。現状での窯の底部の傾斜は窯最上部から下方に 6m 程の地点までが最も急であり、斜度は約 30° である。その先の 11m 程は傾斜が若干緩やかになり（約 22°）、その先の 4m 程はさらに緩やかになる（約 11°）。窯体の幅が最も狭くなる焚き口付近において、傾斜は再び若干強くなる（約 16°）。

左右両方に石積みが残っている 3 地点においてエレベーション図を作成した（第 4 図：A-A'、B-B'、C-C'）。それぞれの地点での両壁石積み間の幅は 4.6～4.9m である。最も狭くなっている焚き口付近（第 4 図：D-D'）の幅は 3.4m 程であるが、現在はケヤキの大木が両側に自生しているため、その影響もある程度考慮する必要がある。また、窯壁の上部には、厚さ 10cm 程度の板状で白色を呈する部材もいくつか確認することができた。これらは硬く締まっており、小礫が混じる様子もうかがわれ、中には 2 枚の層状をなしているものもあった。焚き口から上方へ 6m 程の範囲に限定して認められ、東壁では現地表面より 10cm～20cm の深さで、

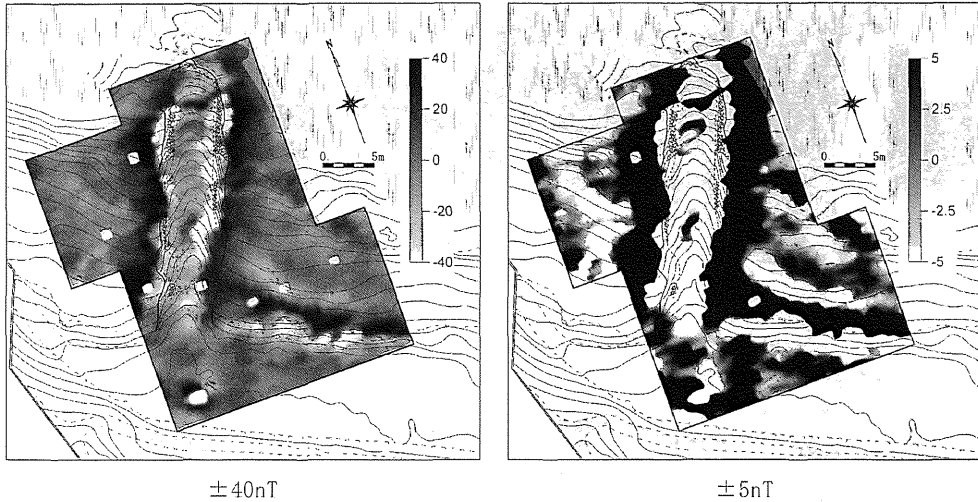
第7図 山菅谷焼窯跡磁場分布図

状が明確に見て取れるが、これは窯跡自体の反応を捉えているというよりは、高低差のある地形を反映したものとみることが出来る。深い溝のように地形に高低差がある場合には、低い部分を探査する際に、前方あるいは側方にある鉄分を含んだ土壌など、強磁性体からの影響を受けてしまい、結果として磁場異常が認められることがあるからである。窯跡の主軸方向に直交する形で法面が見られる探査区南東部においても、同じ理由からよく似た影響が見て取れる。その一方で、窯体の石積みが残っている部分では、他よりも特に大きな高低差はみられないにもかかわらず、負の異常（白色部分）が顕著に認められた。これは熱残留磁化を獲得した強磁性体が存在しているためと考えられ、操業中に激しい熱を受けた窯体の石積みの存在が影響していると思われる。また、窯跡最上部でも地形的にほとんど高低差がないにもかかわらず、負の磁気異常が見て取れた。これも熱残留磁化を獲得した窯体の石積みによる影響と考えられ、窯跡上半部については被熱した窯体の壁が良好な状態で残存していると推定される。石積みから離れた窯跡の中央部では負の異常の相対値が比較的小さかったが、これは土壌の堆積などによって窯跡本来の底面が埋没してしまったためと考えられる。

窯跡の東側斜面では、斜面を斜めに横切るような形で2列の正の異常（黒色部分）が認められた。何らかの遺構が存在していると思われるが、これらの異常は相対的に大きいものではないことから、少なくとも被熱した遺構によるものではないと言える。その深度は比較的浅いと考えられることから、窯跡東側斜面の下方から窯跡の上方に向かって緩やかに傾斜して延びる石列のようなものが存在していると推定できる。ちなみに、西側斜面にはこのような磁気異常は確認されなかった。また、窯跡前面の平坦面では、窯体東壁の延長線上とやや東側に入ったところで、直線的な正負の異常（白色と黒色部分）が平行して認められた。この部分にも石灰焼成に関連する何らかの施設が存在している可能性がある。

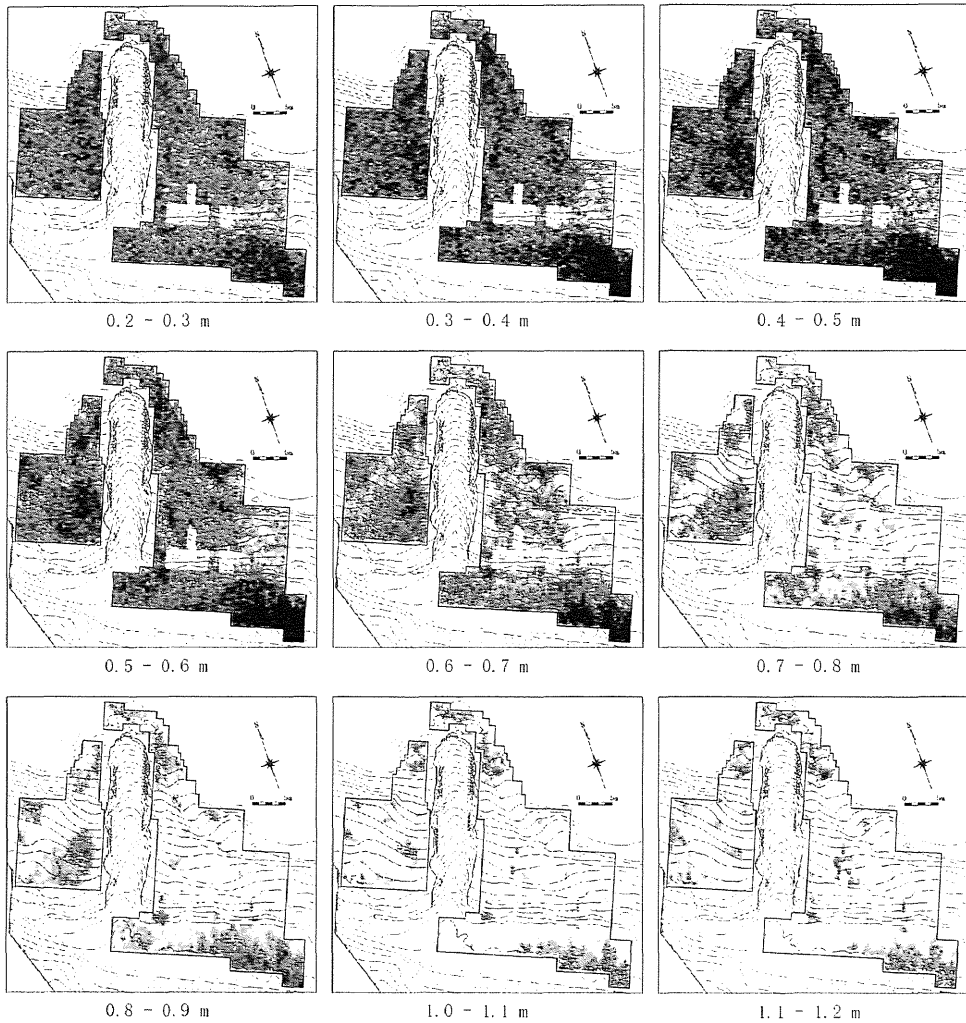
第8図 山菅谷焼窯跡地中レーダー探査結果（図下の値は地表からの深度）

地中レーダー探査の結果については、電波の伝達速度を 0.071m/ns として時間を距離に換算し、地表からの深度毎のスライス図を第8図に示した。磁気探査によって窯跡東側斜面に2列の異常が認められた地点では、地中レーダー探査でも顕著な反射が確認された。このうち北側の部分では、比較的大きな反射が深さ0.6mの辺りで認められた。断面図で確認してみたところ、この反射は明瞭な面を形成しておらず、いくつかの反射が断続的に地表下0.3m程のところまで認められた。おそらく、簡単に積み上げられた低い石列状の遺構が存在していると考えられ

る。その一方で、南側の部分では小さな反射がみられるのみであった。この部分はおそらく小さな石がある程度集合しているような状態で、1～2m程度の幅をもってはいるが、明確な遺構が存在していると推定するのは困難である。

また、磁気探査で異常が確認されていた窯跡前方の平坦地においては、地中レーダー探査では顕著な反射は確認できなかった。したがって、その部分に何らかの遺構が存在しているとは考えにくく、おそらく小さな礫などがある程度まとまって堆積している程度であると思われる。磁気探査で明確な異常が認められたのは、被熱した石灰石の破片が窯から掻き出されるなどして集積しているためではないかと考えられる。

磁気探査では異常が認められなかったものの、地中レーダー探査でのみ反応が認められた地点もある。窯跡の外側では、左右両側に窯体壁と平行するような形で、大きな反射が地表から20～60cmの深さで確認された。窯跡東側斜面の下方では、こうした反射は途中で見られなくなり、その先は条件が悪く探査を実施できなかったが、反射の程度を考えると斜面下端に沿っておそらく東側に抜けていくと考えられる。これらの一連の様相を考慮すると、窯体の外側にも石列が存在し、窯跡へと続く道が斜面下方に設けられていたと解釈することができる。また、平坦地の探査区の南隅では、地表面直下から80cmの深さ近くまで他とは異なる碎石混じりの土壌が堆積していることが判明した。おそらく、これは近年のもので、この部分は大きな攪乱を受けていると推定される。

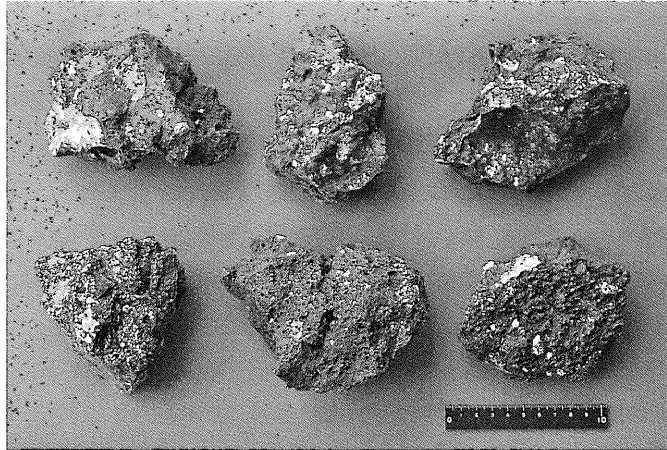
写真4 山菅谷焼窯跡採集の壁土破片

谷焼窯の構築方法については、文献史料に詳細な記録が残されており、以下のような手順が記されている（熊倉 1990b : 51 頁）⁵⁾。まず、山の斜面に溝を掘削する。全長は 18m（斜距離）で、斜面下部は幅が 1.8m、深さ 1.4m 程、斜面上部では幅が 3.6m、深さ 1.5m 程であった。次に、溝の両壁に石灰石を積み重ね、さらに地表面より 1.5m の高さまで積み上げ、窯壁を構築する。窯詰め作業も並行して行われたようで、燃料と原石を交互に積み上げていく。その際、2.1m 程を一区画とし、通気口・火道が設けられた。窯壁の外側と窯詰めされた原石の上面には、小石と粘土を混ぜた壁土が 30cm 程の厚さで塗り込められる。実際、山菅谷焼窯跡周辺には石灰石片とともに、激しく火を受けた様子の壁土の破片が大量に散布している（写真 4）。

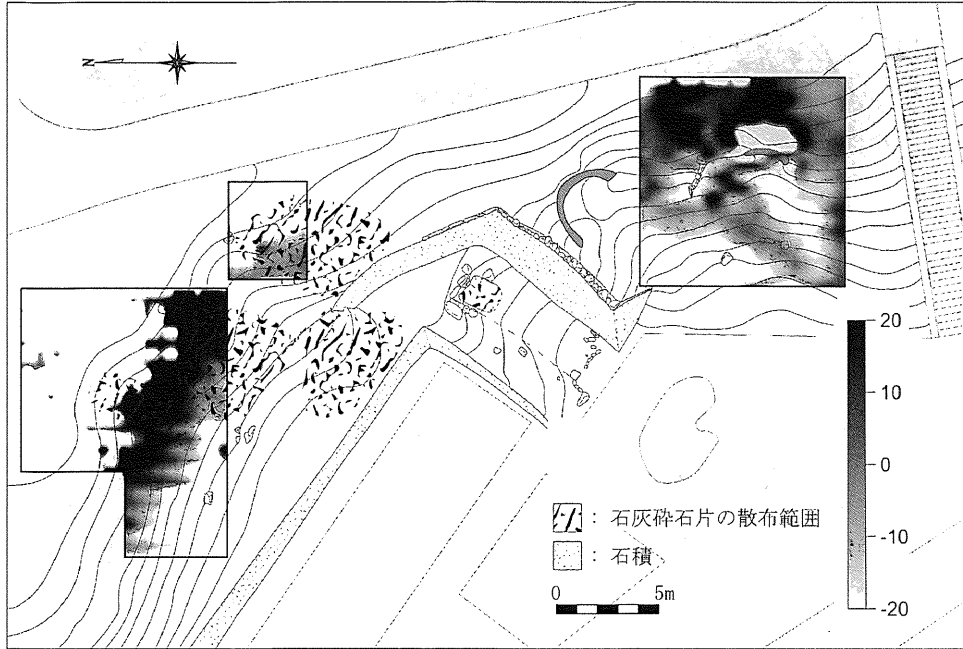
第10図 嘉多山公園七輪窯跡磁場分布図

嘉多山公園内における磁気探査の結果を第10図に示す。この図は磁場異常相対値の閾値を $\pm 20\text{nT}$ として磁場異常を表したもので、北側の探査区は谷焼窯跡の存在が推測された区域、南側の探査区は2号七輪窯跡周辺に相当する。北側の探査区では、危惧していた通り周囲の磁場異常が大きすぎ、石灰焼成遺構に関係するような異常は確認できなかった。周囲の磁場が地磁気や地中の埋蔵物からの異常よりはるかに大きく、碎石が散布する地点では比較的値の小さい相対磁場が認められたものの、そこから有意な傾向を読み取ることはできなかった。

がなく、現代の構築物からの磁場異常が非常に大きかった。その一方で、七輪窯による異常もしっかりと捉えられており、2号窯が現存する地点では大きな双極子状の磁場異常が確認された。探査区北西部の斜面下部では負の異常（白色部分）が確認されたが、これはおそらく現代の排水溝の敷設に関連するものと思われる。さらに、2号窯の北西方から斜面を下るように南西方向に正の異常（黒色部分）が認められた。これは、2号窯の斜面直下を斜めに横切るような形で、南西方向へと伸びる遺構が存在している可能性を示している。

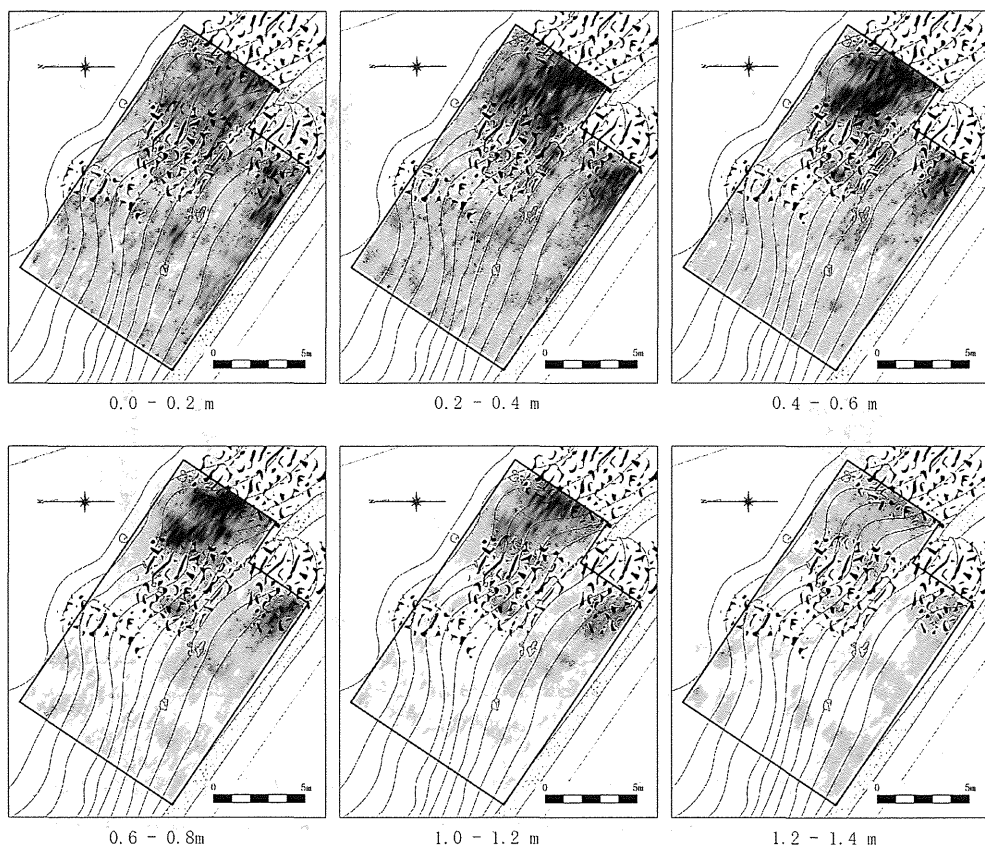
第11図 嘉多山公園七輪窯跡地中レーダー探査結果：北探査区（図下の値は地表からの深度）

谷焼窯の存在が想定されていた部分を含む北探査区では、南東部において地表直下から深さ0.8m程のところまで不均質な反射が見られた。地表面からは確認できなかったが、細かい碎石がこの部分にある程度の厚みをもって堆積していると思われる。深度ごとの反射のあり方から判断すると、この部分は原地形が窪んでおり、そこに碎石が投げ捨てられたのではないかと考えられる。しかし、この地点以外には顕著な反射は確認することができず、谷焼窯の存在が想定されていた場所についても、その存在を示すような反射は認められなかった。

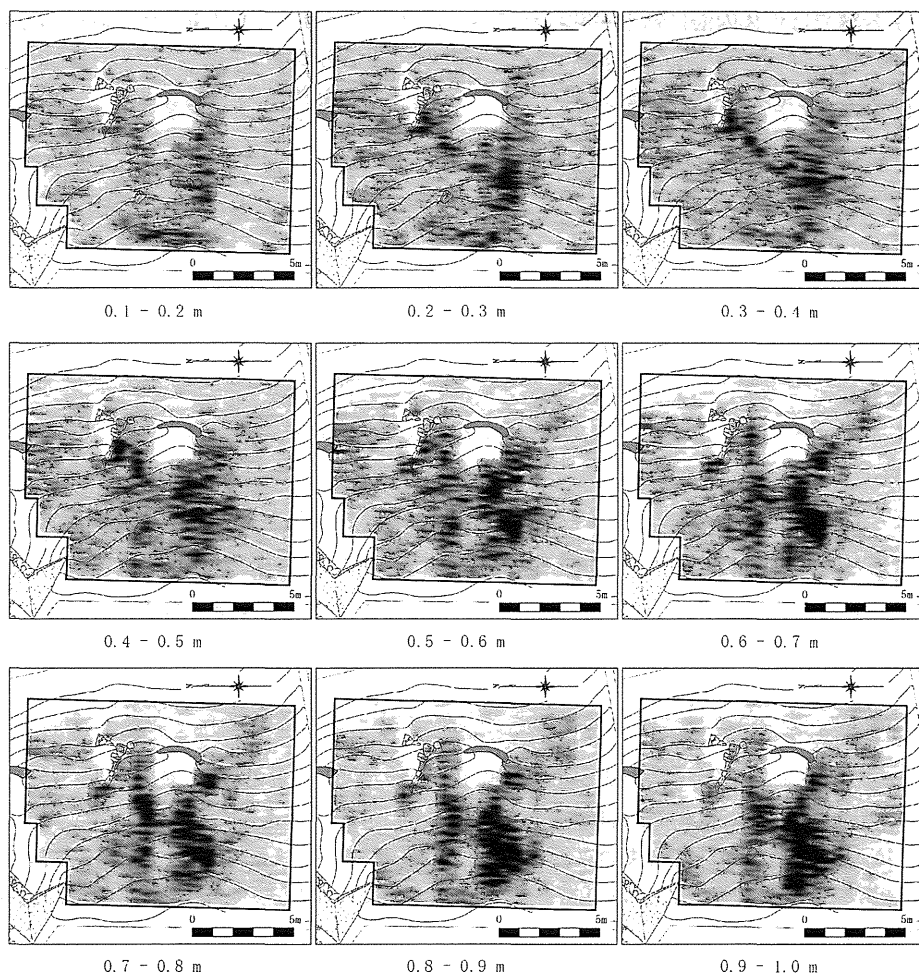
第12図 嘉多山公園七輪窯跡地中レーダー探査結果：南探査区（図下の値は地表からの深度）

七輪窯跡に関係する南側の探査区では、地表面から30cm程の深さのところでは磁気探査と同様に2号窯の西側を北東から南西方向に斜めに横切る反射が認められた。この反射は1号窯の南東に残存している石列から延びているように見える。さらに深くなるとこうした反応は見られなくなり、それに代わって2号七輪窯現存部分の南北両端付近から斜面下方に向かって平行して延びる2列の反射が認められるようになる。現在確認できる石積みや石列、それに2つの窯跡との位置関係を考慮すると、1号窯の南東に露出している石積みが、2号窯の西側にも続いていると推測される。そして、これは2号窯の北側の石積みを破壊して、南側の石積みの一部にまで達していることが窺える。こうした状況からは、1号窯と2号窯は個別に構築された可能性が考えられ、操業されていた時期は異なっていたと思われる。はじめに2号窯が構築され、その後2号窯の一部を破壊する形で1号窯が構築されたと考えられそうである。
