# 有限要素法を用いた大規模空間吊り天井の脱落被害再現シミュレーション

## COLLAPSE SIMULATION OF WIDE-AREA SUSPENDED CEILING SYSTEM USING FINITE ELEMENT METHOD

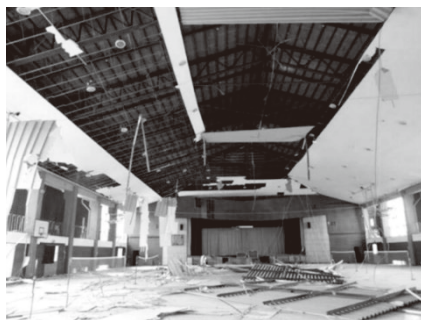
学校体育館に代表される大規模空間を有する屋内運動場等施設は、災害時に避難施設としての役割を担っていることから、災害発生後も使用可能であることや余震にも耐えうる施設であることが求められる。しかし、2011年3月11日の東北地方太平洋沖地震では最大震度7の本震に加えて震度6以上の余震が複数回発生し、天井や外壁・内壁などの非構造部材や照明等の設備機器の脱落被害より避難施設としての役割を果たさなかった事例が報告されている<sup>1)</sup>(図1参照)。また一方、2016年4月14日の熊本地震では最大震度7の前震の後、4月16日に最大震度7の本震が発生し、前震で被害が軽

Fig. 1 Ceiling collapse occurred during 2011 Great East Japan Earthquake<sup>1)</sup>

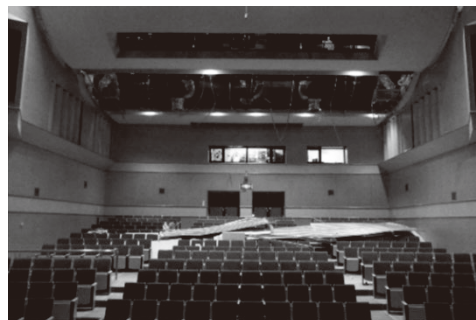
微であった、または、確認されなかった場合でも、本震で天井が落下する等の大きな被害が発生するという、連続地震により天井脱落被害が拡大した事例が多く報告されている<sup>2)</sup>(図2参照)。

Fig. 2 Ceiling collapse occurred during 2016 Kumamoto Earthquake<sup>2)</sup>

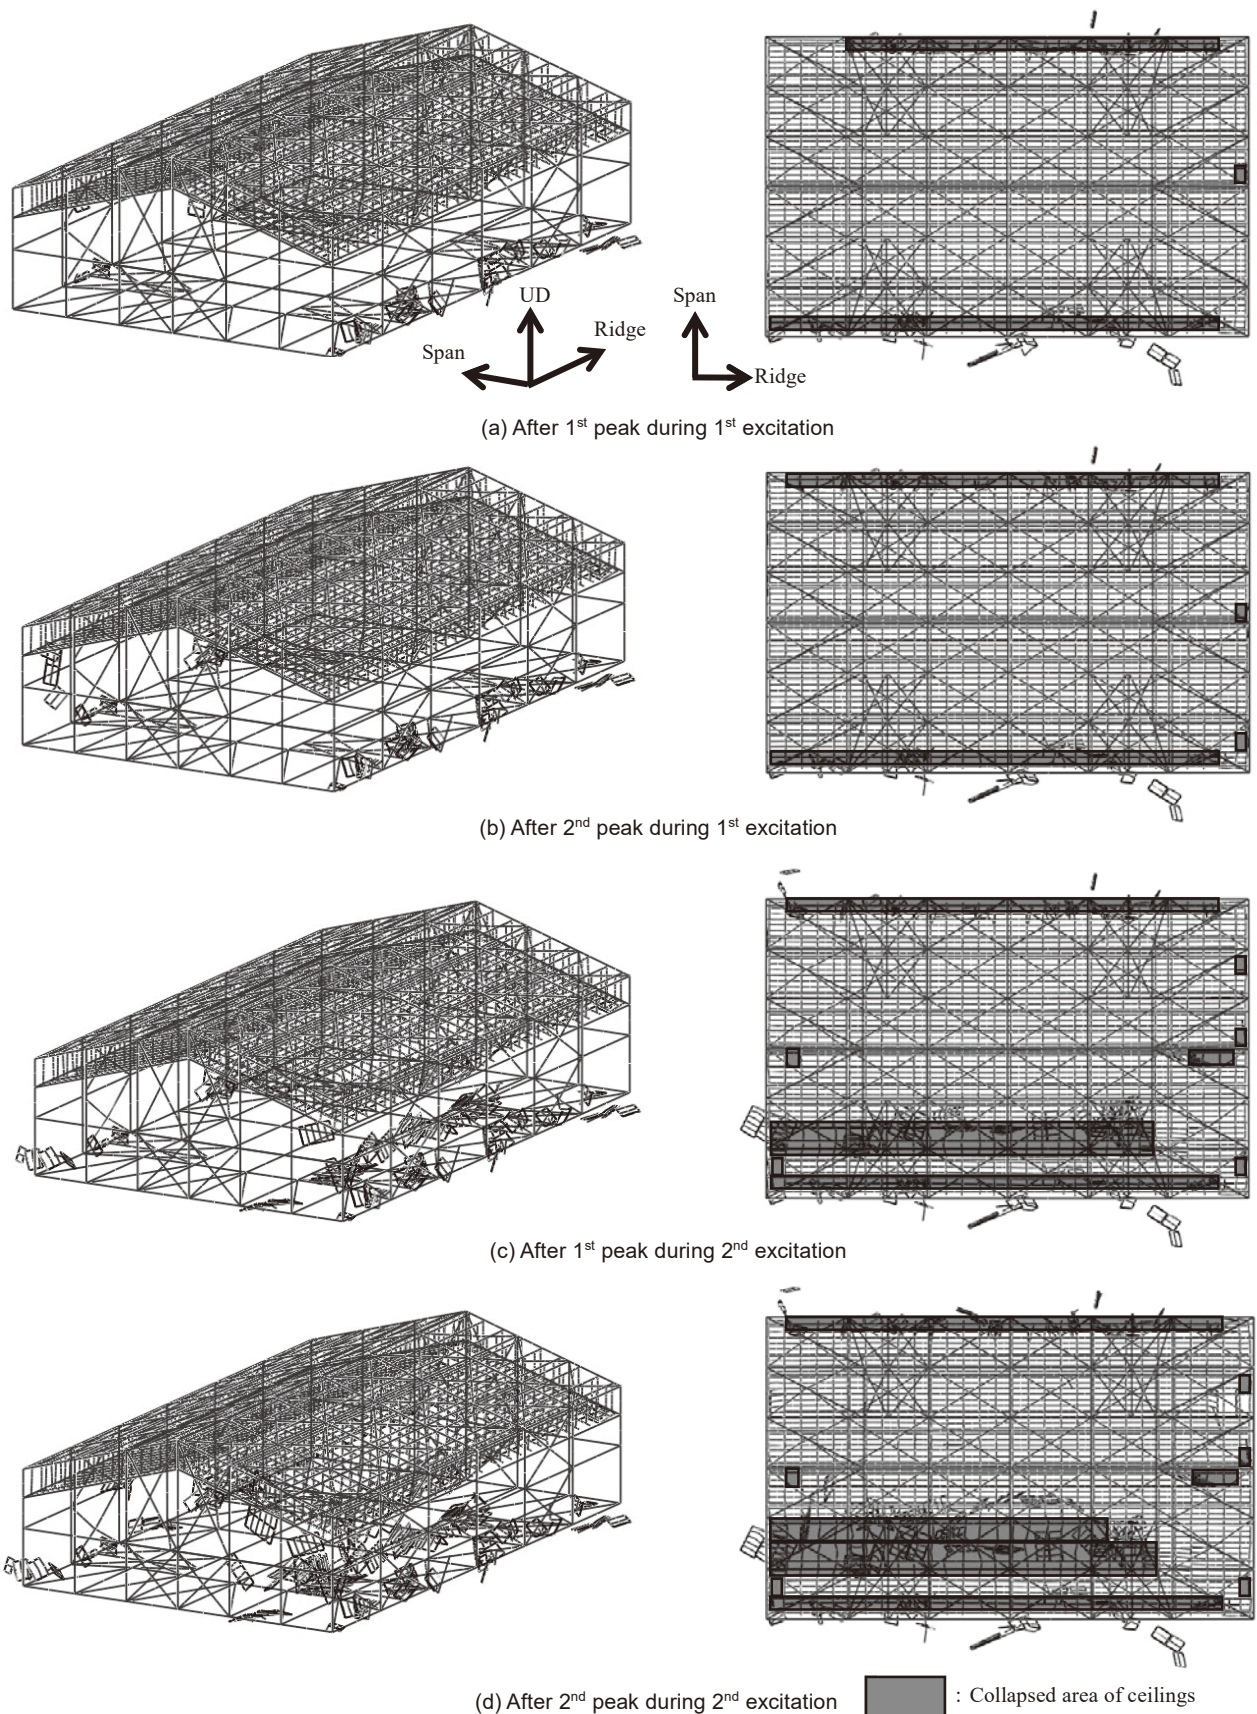
Fig. 20 Collapse sequence of ceilings

図 20 に解析により得られた天井の落下状況を示す。また図 21 には、図に示す時間帯におけるクリップ要素の脱落箇所を黒い点で示す。本解析では、全ての天井落下がクリップの脱落を要因として発生していた。

1 回目加振時の第 1 ピーク時には、図 20(a)に示すように梁間面の壁との接触部で野縁とせっこうボードが一体化して落下している。解析モデルでは梁間面の壁と天井間のクリアランスが 1 mm と容易に接触する距離にあるため、第 1 ピーク時には壁とせっこうボードが接触し、天井面に壁からの反力が作用している。その際、梁間面の壁と天井が斜めに接触するため、反力の天井面法線方向分力によってクリップに引張力が作用し引き抜かれている。クリップが脱落すると、せっこうボードは野縁に支えられたまま吊りになるが、それを支える野縁ジョイントがせっこうボードの重量に耐えきれず脱落するため、野縁とせっこうボードが一体化して落下したと考えられる。また図 21(a)より、多くのクリップ要素が早い段階で脱落していることが確認できる。全体の 1/4 程度のクリップ要素がこの時

1 回目加振時の第 2 ピークでは、図 20(b)に示すように第 1 ピークと同じ状況で壁との接触部で天井落下が確認できるが、それ以外の範囲では落下が見られない。また、梁間面の壁際の天井が落下し

2 回目加振時の第 1 ピークでは、梁間方向 3,100 mm の辺りで天井の連鎖的な落下が確認できる。1 回目加振終了時にはすでに多くのクリップが脱落しており、そのため残存するクリップには大きな荷重が作用している。そこへ 2 回目加振の強い振動が加わることにより一部のクリップが脱落、そして負担荷重の再分配によりさらなる脱落が発生し、結果的に天井の落下が連鎖的に発生したと考えられる。この時にも、図 22 に示すように 1 回目加振第 1 ピーク時に見られたような吊りボルトが座屈する現象が見られた。クリップの脱落箇所も図 21(c)に示すように天井の落下範囲に集中していることが確認できる。

2 回目加振時の第 2 ピークでは、第 1 ピーク時に落下した天井の近傍でさらに別の天井が落下している。ここでも、荷重の再分配により負担が増大したクリップに地震動による慣性力が加わることで、脱落が進んだものと考えられる。

本解析では、せっこうボードが壁に接触した際に壁からの反力が発生している点、それにより天井頂部で持ち上げモーメントが発生し多くのクリップが脱落している点、さらには荷重再分配による負担増に起因して天井が連鎖的に落下している点等、実験より考察された脱落被害メカニズム<sup>9)</sup>が概ね再現できているといえる。しかしながら、天井面頂部で集中的に天井が落下した実験結果とは一致しない結果となった。この要因は、解析では 1 回目加振時に梁間面の壁との接触部で多くの天井が落下したため、その後に頂部を持ち上げるモーメントが発生せず、頂部における損傷が小さくなったためと考えられる。

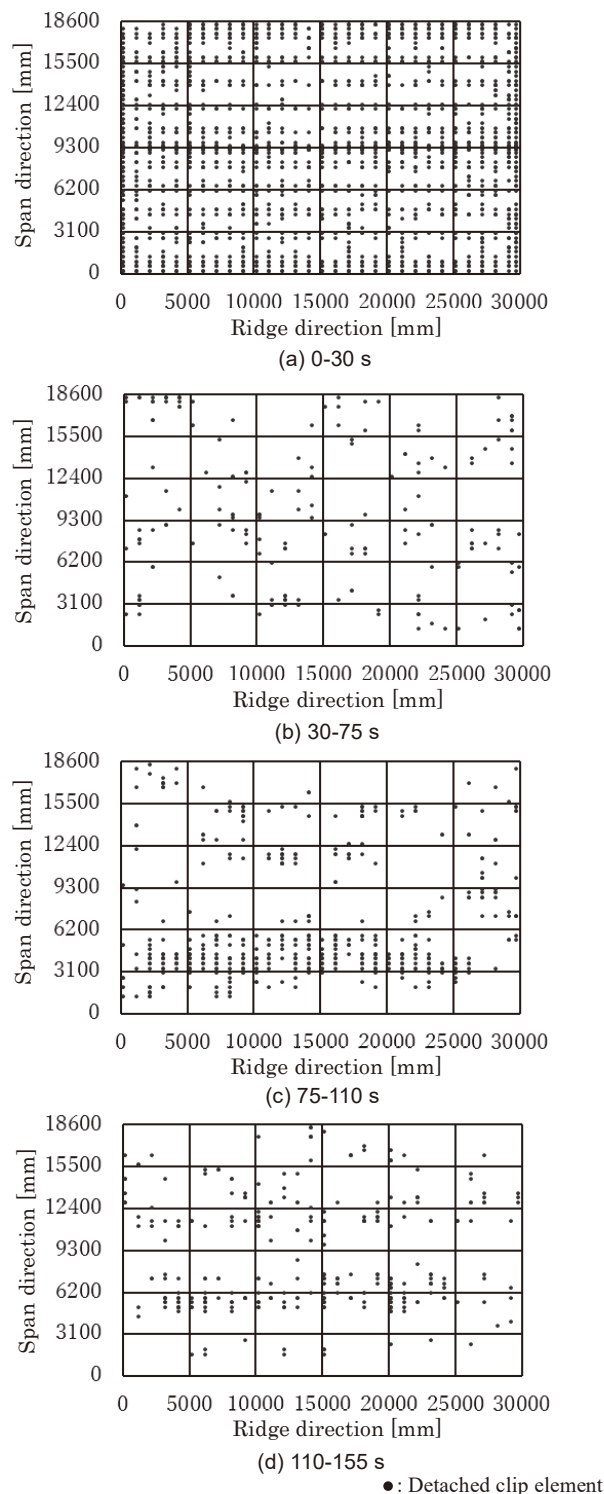
Fig. 21 Location of detached clip elements during each time zone

間帯に脱落していた。これは、せっこうボードが梁間面の壁に接触した際に、壁からの反力と天井面頂部の慣性力により頂部が持ち上がるモーメントが発生し、さらに吊りボルトが座屈することで天井面の上下方向の振動が増大し、クリップに大きな引抜き力が発生したためと考えられる。

たことにより壁との間に大きな隙間ができたため、天井が梁間方向に大きく振れる挙動が見られた。壁との接触がなく、天井面を持ち上げるモーメントが発生しないため、図 21(b)に示すように第 1 ピークよりはクリップの脱落箇所は少ない。しかし、残されたクリップに対しては、第 1 ピーク時に脱落したクリップの負担荷重が再分配され、そこへさらに地震動が加わった。そのため、一定数のクリップが脱落している。

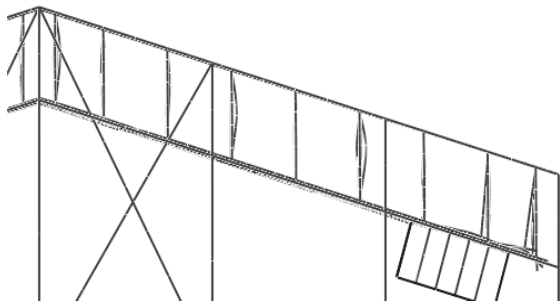
Fig. 22 Buckling occurred in hanging bolts (99.6 s)
