2016 年熊本地震における強震観測点周辺の状況と 発生した地震動との対応性—熊本県央, 天草地域—

要 約

Damage Investigation of Surroundings of the Seismic Stations in the 2016 Kumamoto Earthquake and Correspondence of Damage to Buildings with Strong Ground Motions

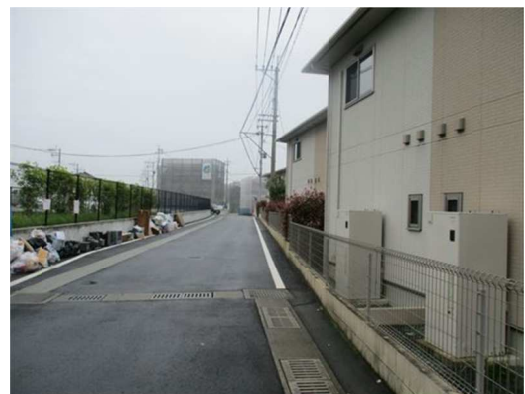
写真8 周辺の様子

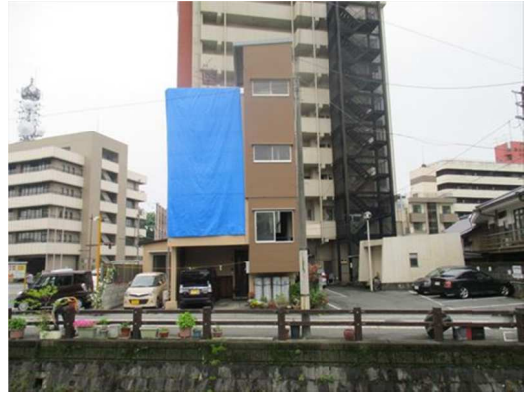
写真 20 外装材が被害を受けた建物

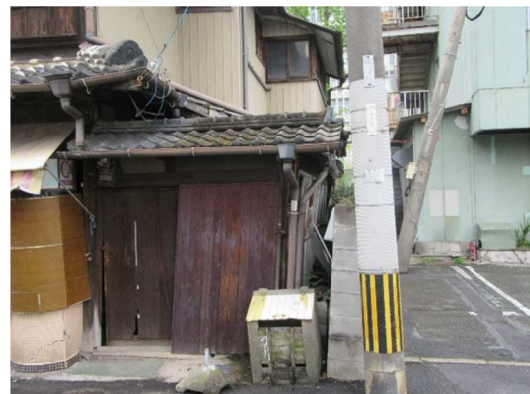
観測点は、JR 鹿児島本線の線路沿いの熊本地方合同庁舎（写真 21）の敷地内にある（写真 22）。地震計は、熊本地方気象台の他の観測機器と共に 2 m ほどの盛土地盤（写真 23）に設置してある（地表面に設置してあるか、掘削して設置してあるかは不明）。観測点周辺の建物分布を図 4 に示す。観測点の周辺には 68 棟の建物（うち木造建物 44 棟）があり（写真 24～26）、範囲内では 1 棟の木造建物が全壊の被害を受けていた（写真 27～28）ほか、外装材が被害を受けた建物（写真 29～30）が数棟確認された。建物棟数が少ない（80 棟を基準、以下同）ため参考値ではあるが、全壊・大破率は 1.5 %（木造全壊率は 2.3%）であった。

写真 27 全壊した木造建物

写真 28 全壊した木造建物 (27 と同じ建物)

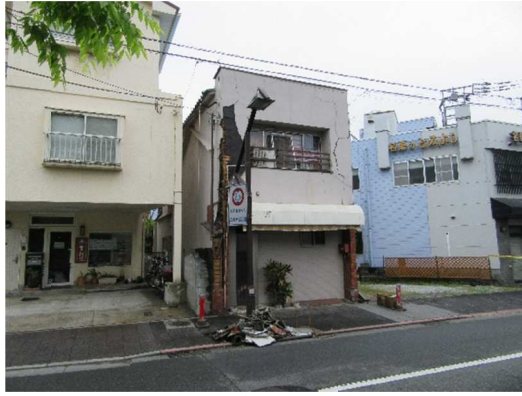
写真 29 外壁が剥落した木造建物

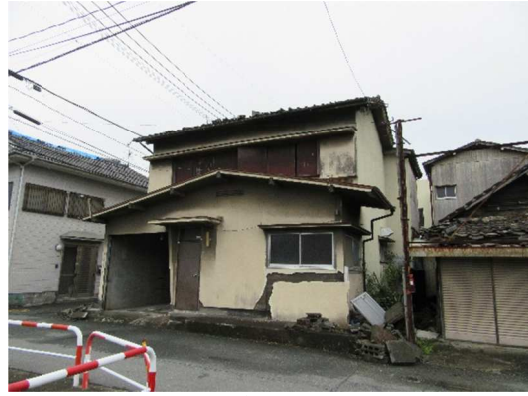
写真 30 外壁が剥落した木造建物

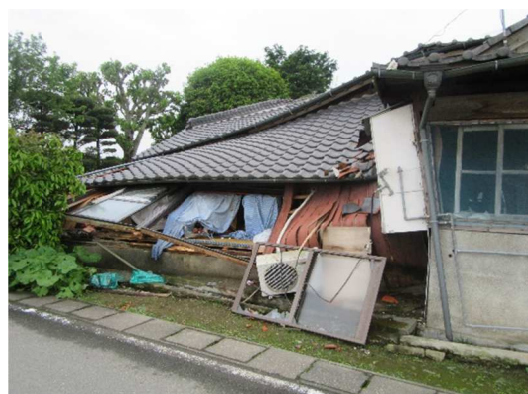
観測点は、嘉島町役場（写真 31）の敷地内の南端にある（写真 32）。役場庁舎に構造的な被害は見られないが、天井の仕上げ材が落下するなどの軽微な被害は見られた（写真 33）。観測点周辺の建物分布を図 5 に示す。観測点の周辺は田畑が広がっており（写真 34～36）、周辺には 20 棟の建物（うち木造建物 11 棟）があった。範囲内では倒壊した木造建物（写真 37～38）が 1 棟あり、壁に亀裂が入るなど軽微な被害が確認できる木造建物（写真 39～40）も見られた。建物棟数が少ないため参考値ではあるが、全壊・大破率は 5.0 %（木造全壊率は 9.1%）であった。

写真 37 倒壊した木造建物

写真 38 倒壊した木造建物 (37 と同じ建物)

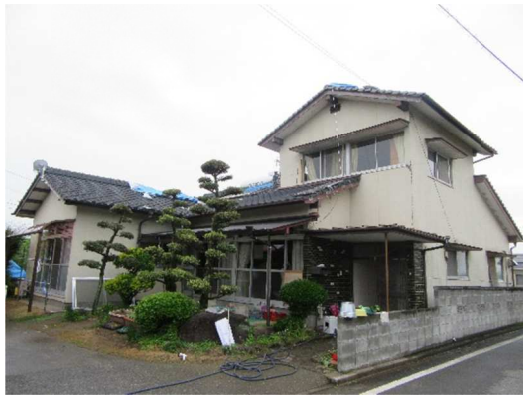
写真 39 瓦屋根と外装材に被害を受けた木造建物

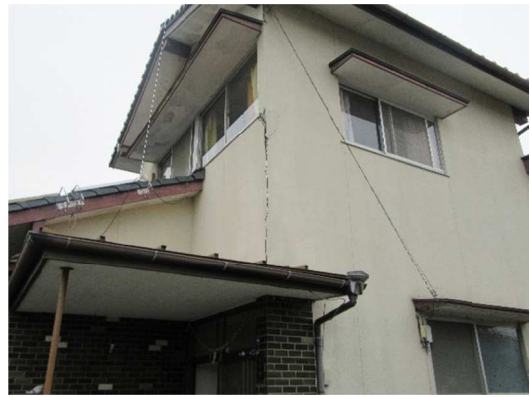
写真 40 外装材が被害を受けた部分の拡大

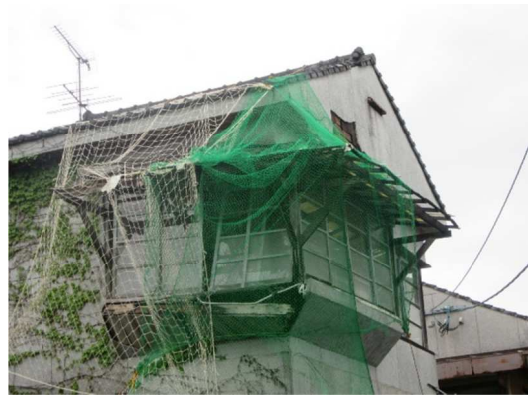
写真 42 外壁が剥落した木造建物

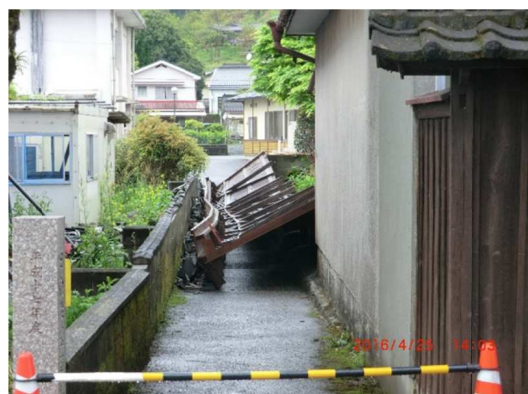
写真 48 路地に倒れ込んだ塀

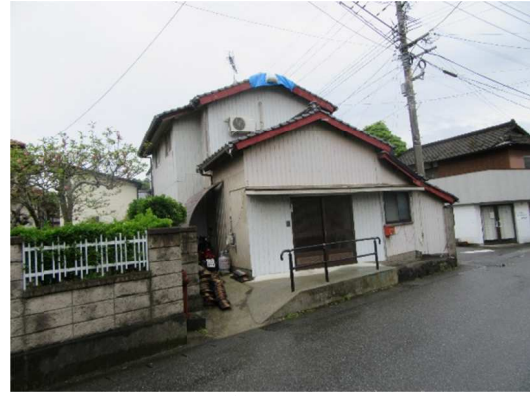
写真 50 瓦屋根が被害を受けた木造建物

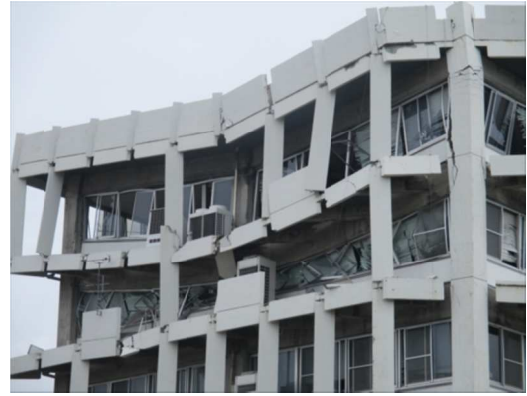
観測点はいずれも、宇土市役所 (写真 51) の敷地内に設置されている。市役所建物 (RC 造) は中間層が崩壊しており (写真 52)、敷地内は全面立ち入り禁止となっていた。そのため、K-NET 観測点 (写真 53) は敷地外から設置位置・状況を確認できた一方、震度計は設置位置・状況を確認できなかった。そこで、震度計の設置位置を役場職員の方から聞き取り、調査を行った。周辺に大きな高低差の変化は無い。K-NET 周辺には 148 棟の建物 (うち木造建物 95 棟)、震度計周辺には 136 棟の建物 (うち木造建物 87 棟) がある (写真 54~58)。瓦屋根に被害を受けた木造建物 (写真 59)、やや範囲外で屋根構面が被害を受けた木造建物 (写真 60) が見られたが、市役所建物以外に全壊・大破といった大きな被害を受けた建物は見られず、全壊・大破率は両観測点共に 0.7% (木造全壊率はいずれも 0%) であった。

写真 52 宇土市役所建物の4～5階部分の拡大

揺れが連続したものの、被害の大きさは、本震のみで説明できる^{10~12)}という指摘も多いため、地震動強さは本震の値に着目し、建物被害との関係について分析する。PGA, PGV を見ると、K-NET 熊本, K-NET 矢部, K-NET 宇土で PGA が 800 cm/s^2 を超えており, PGV は嘉島町上島震度計で 90 cm/s を超えている。

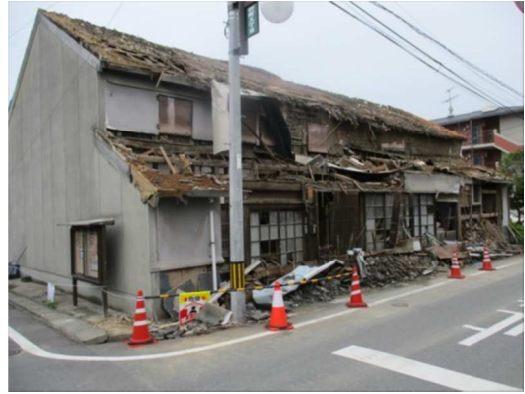
写真 60 屋根が被害を受けた建物(やや範囲外)

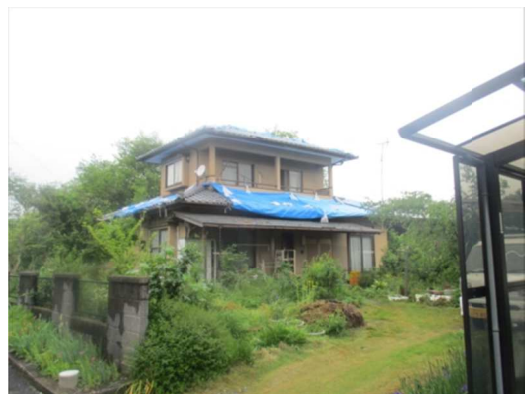
写真 78 瓦屋根が被害を受けた木造建物

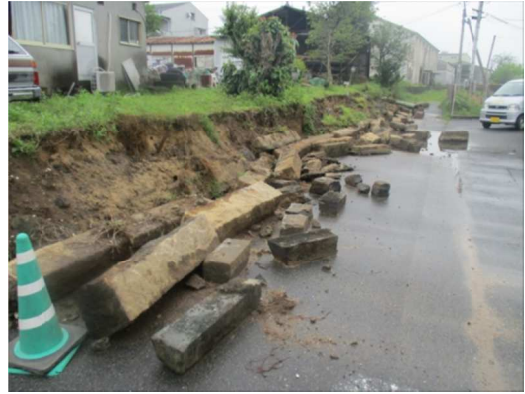
写真 80 擁壁の崩壊

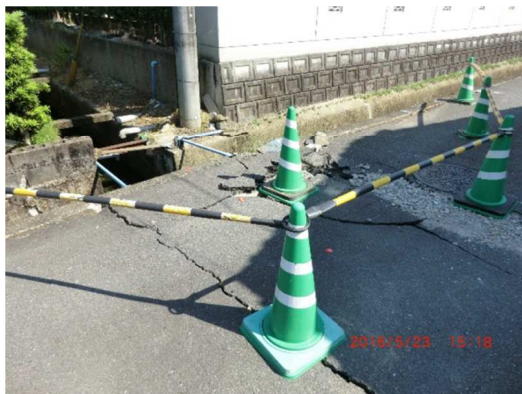
写真 107 道路の亀裂

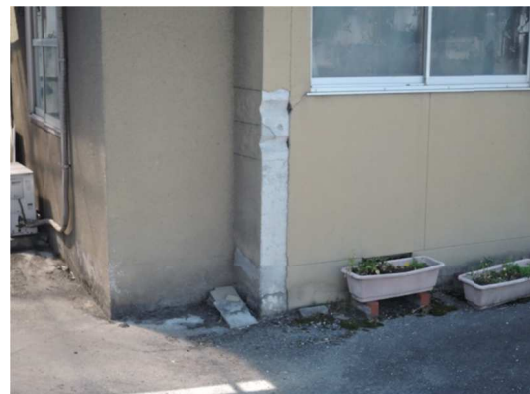
写真 108 外装材が被害を受けた木造建物

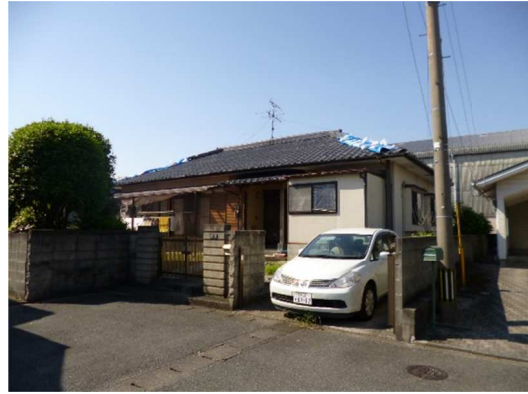
写真 110 瓦屋根が被害を受けた木造建物

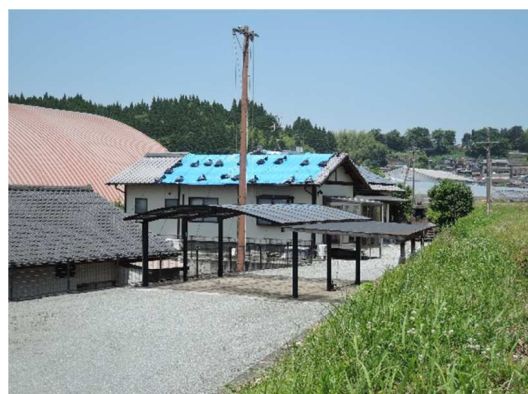
写真 118 瓦屋根が被害を受けた木造建物

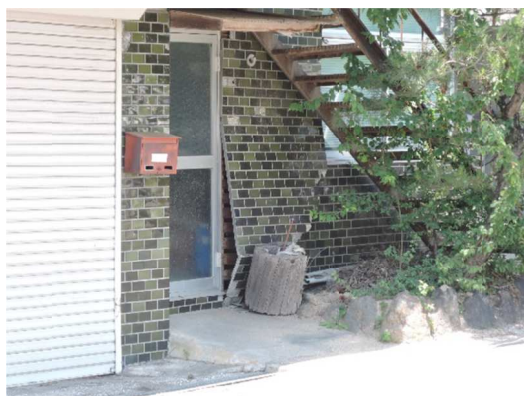
写真 119 外装材が被害を受けた木造建物
