# 既往地震と熊本地震の被災事例における 河川特殊堤の被災メカニズムの分析

南海トラフ巨大地震・首都直下地震の発生が懸念されている中、河川堤防とともに都心部に多く存在する河川の特殊堤も耐震対策の検討が進められている。しかし、河川特殊堤の地震時挙動等についてはこれまで十分に研究が進められておらず、現在もレベル1地震動相当の外力に対して耐震対策が設計されている。本研究では既往地震における特殊堤の被災事例と平成28年熊本地震における被災状況を比較、分析した。また、熊本地震の被災箇所近傍の地震動特性を分析し、特殊堤の耐震設計の課題について考察した。

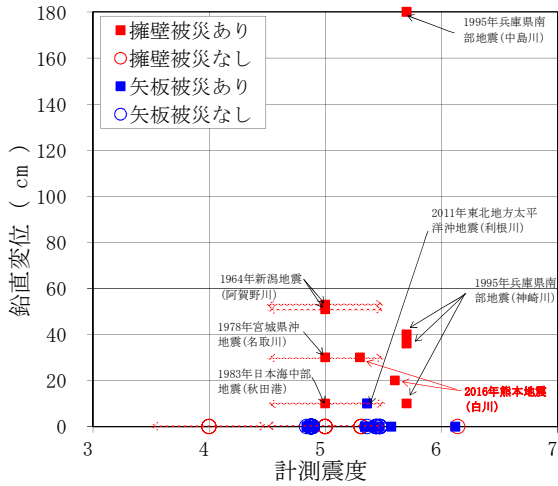
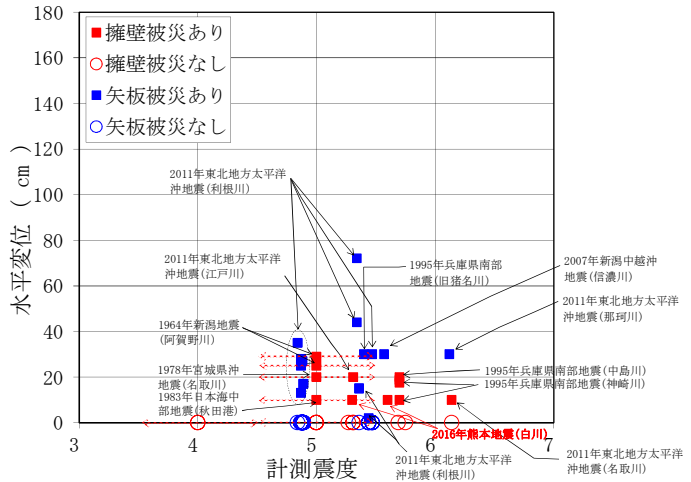
図-2 計測震度と躯体の鉛直変位(左図)及び水平変位(右図)の関係

図-2 は計測震度と鉛直変位・水平変位との関係を整理したものである. これより, 震度 5 弱未満では被害がなく, 震度 5 弱以上で地震被害が発生していることが分かる. 擁壁ではある程度, 震度が大きくなると変位が大きくなる傾向にあるが, はっきりとした相関が得られる結果とはなっていない. 矢板の鉛直変位は殆ど発生しておらず, 矢板の水平変位は顕著な被害となっていない. また, 同程度の震度に対する変位の変動幅は大きく, 一様に震度が大きいと鉛直変位や水平変位が大きくなるわけではなく, 構造特性や地盤条件等影響も関連していると考えられる.

その結果、図-2より鉛直変位及び水平変位と計測震度の関係では、宮城県沖地震や兵庫県南部地震における被災と傾向が同程度であった。

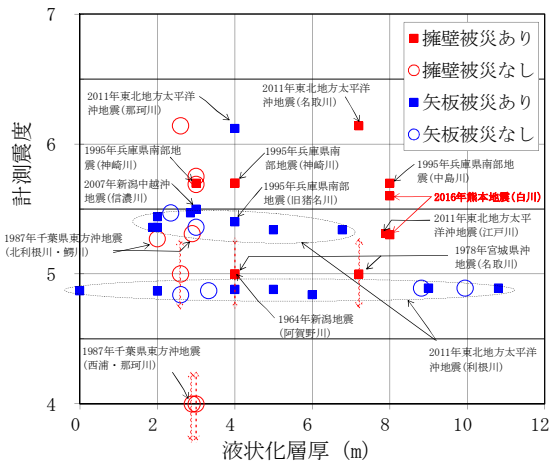
図-3 計測震度と液状化層厚の関係

図-3 は液状化層厚と計測震度の関係を整理したものである。今回収集した特殊堤の被災データからは、明確な関連性を確認することはできないが、液状化層厚が小さい範囲で無被災が多くなっていることから、震度よりも液状化層厚の方が影響あると考えることができる。擁壁では、概ね液状化層厚が大きくなると震度が小さくても「被災あり」となっており、液状化層の影響と被害の関連性を確認することができる。逆に兵庫県南部地震での神崎川の被災事例は、液状化層厚が小さい場合でも震度が大きいと被害が発生したと考えられる。矢板は明確な傾向はつかめないが、擁壁と同様に液状化層厚が小さい場合でも震度が大きいと被害が発生したと考えられる被災事例があり、それは兵庫県南部地震の旧猪名川の被災事例である。東北地方太平洋沖地震の利根川の矢板被害については、震度と液状化層厚が同程度であっても、被害が発生している箇所もあれば、無被害となっている箇所もある。この要因としては、利根川の矢板の構造が自立式矢板ではなく、控え式矢板となっており、控え杭の位置での液状化の発生状況が本体である矢板の被害と密接に関係していると考えられる。

図-3より、計測震度と液状化層厚の関係においては宮城県沖地震と同程度の評価となり、他の被災事例と比較して、比較的液状化層厚が大きい被災事例であることが確認でき、液状化層厚が影響したことが示唆できる結果となった。

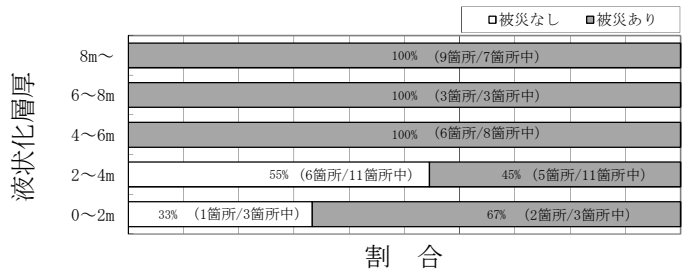
図-4 被災の有無と液状化層厚の関係

図-4 は被災の有無と液状化層厚との関係を整理したものである。収集できた被災事例の数が少なく、統計分析には十分ではなく、図-3、図-5 から分かるように液状化層が無い場合でも1事例については「被災あり」となっているが、概ね被災原因と液状化層厚には関連性が見られる。

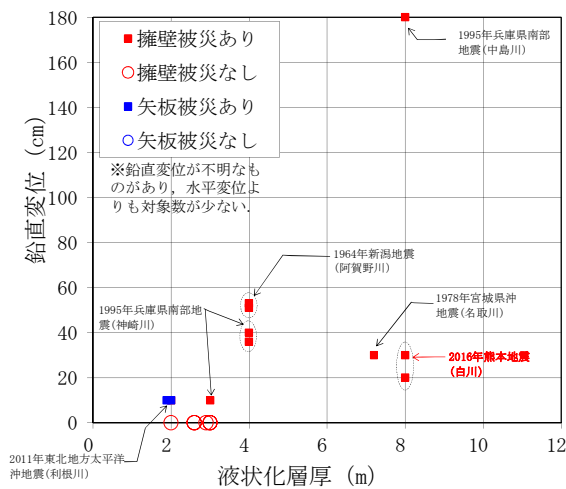
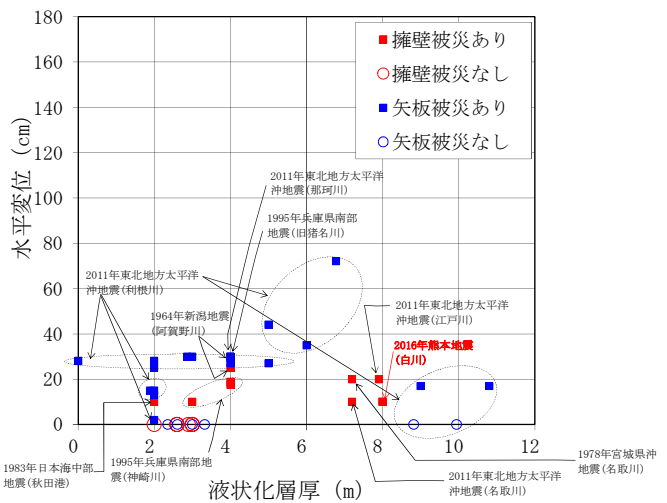
図-5 躯体の鉛直変位(左図)及び水平変位(右図)と液状化層厚の関係

図-5 は被災の有無に対する液状化層厚と水平変位量との関係を整理したものである。擁壁においては液状化層厚が3m程度以上の場合に、矢板においては液状化層厚が2m程度以上の場合に被害が顕著となる。擁壁の「被災あり」の事例と「被災なし」の事例を比較すると、「被災あり」の事例の方が液状化層厚は大きく、被災の有無に液状化層が影響していると考えられる。矢板における鉛直変位と液状化層厚の関係では事例数が少なく、明確な傾向は確認できなかった。矢板の水平変位と液状化層厚の関係においても明確な傾向は確認できなかった。名取川では、前述した内容と同様に、宮城県沖地震の後に施工された擁壁の耐震対策の抑止効果を確認できる。また、利根川の1つの事例では液状化層が無いが、28cmの水平変位が発生している。これは地質調査結果から液

図-5より、鉛直変位及び水平変位と液状化層厚の関係においても、鉛直変位及び水平変位と計測震度の関係と同様に、宮城県沖地震や兵庫県南部地震における被災と同程度の傾向であった。また、鉛直変位と水平変位の発生割合については、擁壁の鉛直変位と水平変位の発生割合である回帰直線上に概ね一致しており、既往地震の被災事例と同程度の傾向であったことが確認できた。

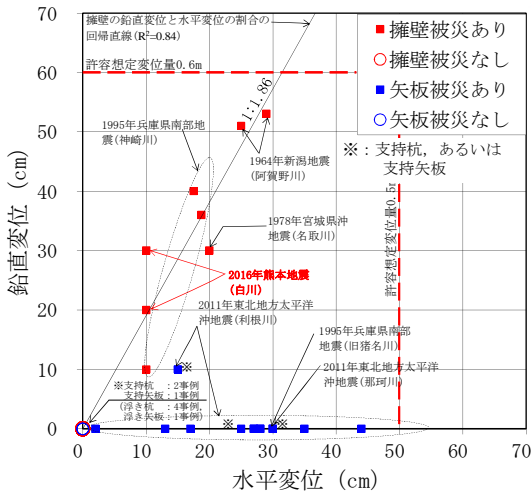
図-6 躯体の水平変位と鉛直変位

図-6 は、鉛直変位と水平変位の関係を整理した。擁壁については概ね(鉛直変位):(水平変位)=2:1であり、水平変位を生じる場合は必ず沈下の発生を伴っている点が特徴的である。これは、擁壁の被災事例では、いずれも基礎の鉛直支持が不足していることを示唆している。このことから、特殊堤の耐震対策では水平作用荷重に対する対策だけではなく、鉛直方向の荷重に対する対策も考慮する必要がある。つまり、特殊堤の支持条件は耐震性を向上させるために重要な指標であることが分かる。一方、矢板については、自重が擁壁より軽く、鉛直力を支持する構造ではないため、水平変位が生じても鉛直変位は発生していない。また、擁壁では支持杭の方が鉛直変位と水平変位ともに小さい傾向にあり、矢板では支持矢板と浮き矢板による被災度の大小について明確な違いは確認できなかった。

図-6 から被災事例の変位量は、想定される許容変位量

よりも小さくなる結果となり、致命的な被害ではないと推察できる。ただし、本整理は変位量が明確に確認できた事例を基に整理した結果であるとともに、照査外水位と目地開きの最下端の高さは隣り合う構造の相対的な変位量により決まるため、一概に致命的な被害ではないと言えない。

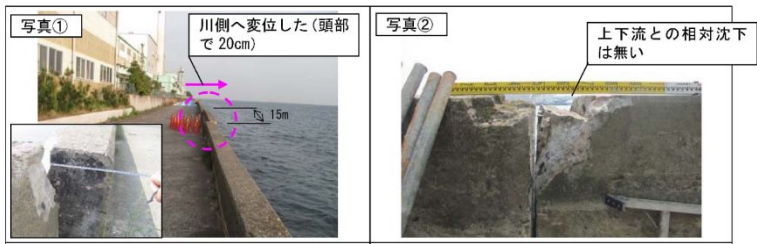
図-7 擁壁の被災事例(江戸川)

表-1, 図-7 の No.24 江戸川の特設堤の被災事例では, 約 15m の被災区間で擁壁 (壁高  $H=$ 約 5.0m) の背面の天端コンクリートが陥没しており, 管径  $\phi 600mm$  の配水管が露出している. 既設の逆 T 式コンクリート擁壁が川表側へ 20cm 変位している.

これらの被災要因は, いずれも液状化によるものと判断でき, 基礎地盤の液状化により, 特殊堤の躯体 (擁壁, 矢板) が不安定な状況となり, 背面側の盛土が川表側へ側方流動し, それと同時に躯体が川表側へ傾斜したと考えられる.

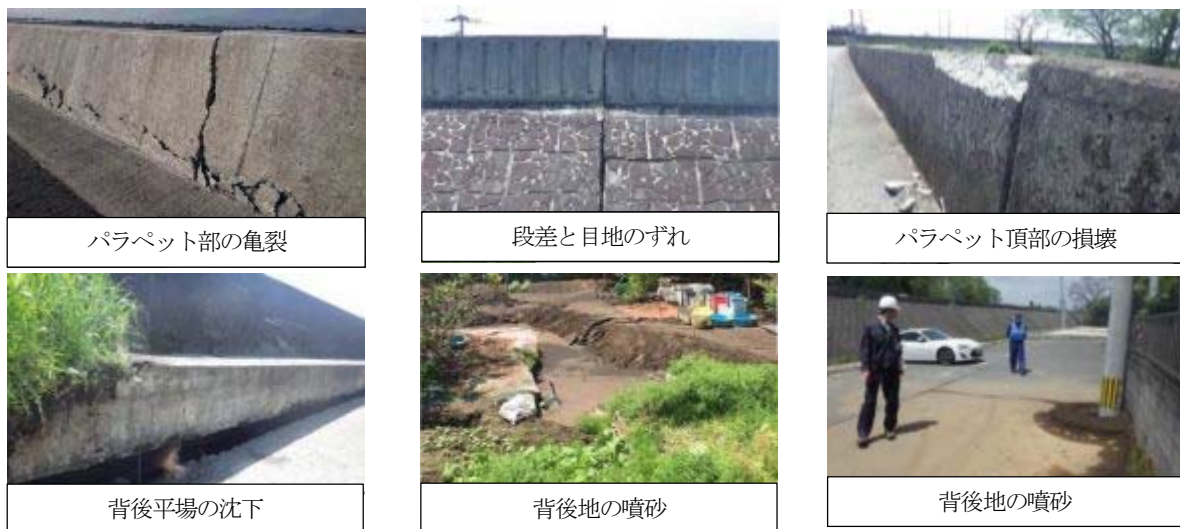
図-11 熊本地震における特殊堤の被災事例(左図:右岸0k020,中央図:右岸8k600~8k900,右図:左岸8k400~8k800)

白川右岸河口付近0k020における擁壁の特殊堤の被災では、パラペット背面の平場が沈下しており、天端のパラペット部も亀裂が生じている。特殊堤区間の河川堤防の背後地では、噴砂痕や段差が確認されており、液状化による被災と推定することができる。

白川右岸8k600~8k900における擁壁の特殊堤の被災では、天端のパラペット部において10~20cm程度の段差が生じており、目地のずれが確認されている。特殊堤区間の河川堤防の背後地では、同様に噴砂痕が確認されており、液状化による被災と推定することができる。

白川左岸8k400~8k800における擁壁の特殊堤の被災では、天端のパラペット部が破損しており、隣接するパラペットは若干ではあるが、ずれが生じている。地震動の影響によるものと考えられる。なお、右岸側と同様に特殊堤区間の河川堤防の背後地では噴砂痕が確認されており、液状化の影響と併せて地震動により構造物同士が衝突してパラペット頂部の破損が発生したと推定することができる。

その結果、本記録はレベル1地震動の標準加速度応答スペクトルを全周期帯で概ね包絡し、1秒から2秒の周期帯ではレベル2-2地震動の標準加速度応答スペクトルに近い値となっているが、超えるには至っていない。これより、今回の特殊堤の被災箇所は液状化によりパラペット部の亀裂や段差、目地のずれ等は発生しているが、地震動による被害は限定的となり、致命的な被害とはならなかったものと考えられる。

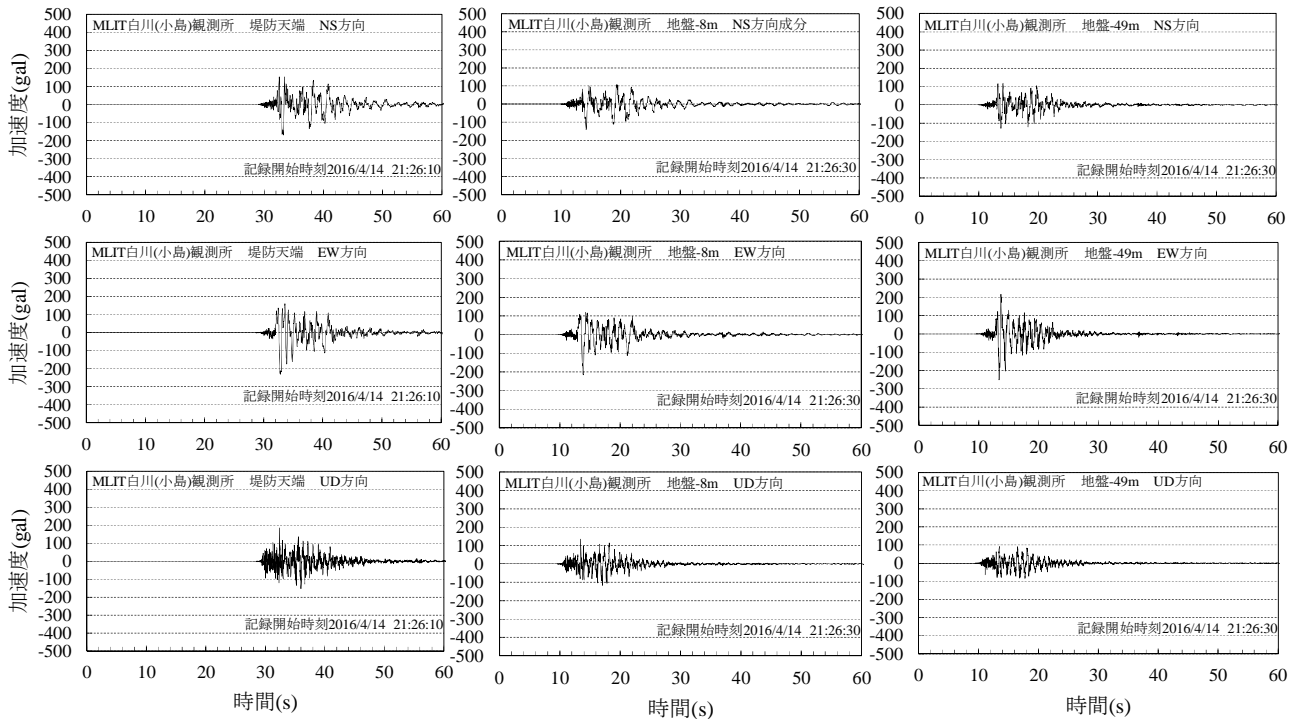
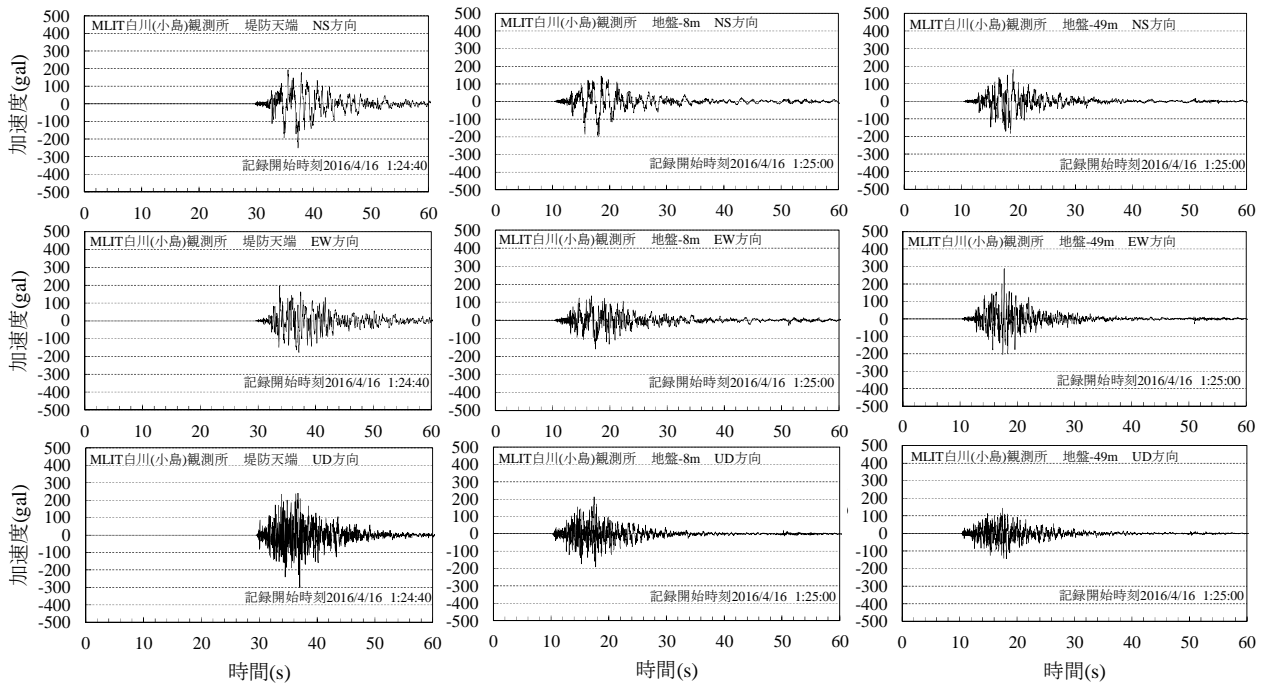
これら2地点の強震観測地点における熊本地震の前震と本震の加速度波形を図-14, 15, 17, 18に示す。図より、本震の振幅の方が、前震よりも全成分において大きい。

堤防天端、地盤GL-8m及び地盤GL-49mの記録を比較すると鉛直成分では地盤GL-49mよりも堤防天端の振幅の方が大きい、水平成分においては逆に地盤GL-49mの方が大きく、堤防天端及び地盤GL-8mの振幅の方が小さい傾向となっている。これは兵庫県南部地震のポートアイランドにおける記録で液状化の影響により地表面の方が振動が小さくなっている状況<sup>20)</sup>と同様の傾向となっていると考えられ、液状化発生の可能性を示唆する結果となった。つまり、砂層が液状化することで基盤からの地震動が地表面に十分に伝達されずに、地表面の加速度が低減したためと推察する。

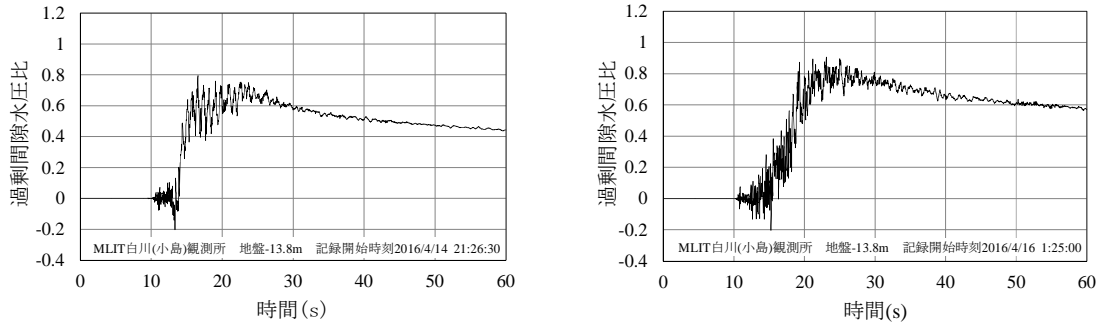
図-16 白川(小島)観測所 (地盤-13.8m) の過剰間隙水圧比 (左図: 前震, 右図: 本震)

次に、地盤GL-13.8mの砂層における過剰間隙水圧比を図-16に示す。過剰間隙水圧比は過剰間隙水圧を有効上載圧で除した値である。なお、地盤GL-8.0mにおいても間隙水圧を計測して過剰間隙水圧の記録が得られたが、地震時の加速度応答に応じた間隙水圧の応答が殆ど無く、水圧の値が緩慢に増加しているため、センサ部分の目詰まり等の計器の故障が発生していると想定されるため、異常値と判断した。図-16より、振幅が最大値程度となる15秒から20秒程度において、過剰間隙水圧が一気に上昇し、前震の過剰間隙水圧比は0.8程度まで上昇し、本震の過剰間隙水圧比は0.9程度まで上昇していることが確認できる。過剰間隙水圧比が0.95以上となれば、液状化したと判断される<sup>21)</sup>。今回の記録は、0.95に近い値となったこと、図-11に示す通り周辺地域での噴砂が発生したこと、後述する結果から当該位置の加速度が液状化の発生と判定される程度の加速度であったことから、完全に液状化が発生したとは言えないが液状化の現象が少し発生したと考えられる結果である。液状化が発生すると判定される加速度は、参考文献22)による式(1)、(3)より式(13)を導くことができる。これより、 $F_L = 1.0$ として液状化が発生すると判定される際の加速度を算定した。

その結果、白川(小島)観測所の地盤GL-13.8mの砂層において液状化が発生すると判定される加速度は $154\text{gal}$ となった。この値は地盤GL-49mの基盤の加速度を下回っている。一般的に地表へ向かうにつれて加速度は大きくなる傾向にあることを踏まえると、地盤GL-13.8mの砂層において液状化が発生した可能性がある。これらから、近傍の観測地点における強震記録や過剰間隙水圧比の時間変化からも熊本地震における特殊堤の被災原因は液状化であると推察できる。

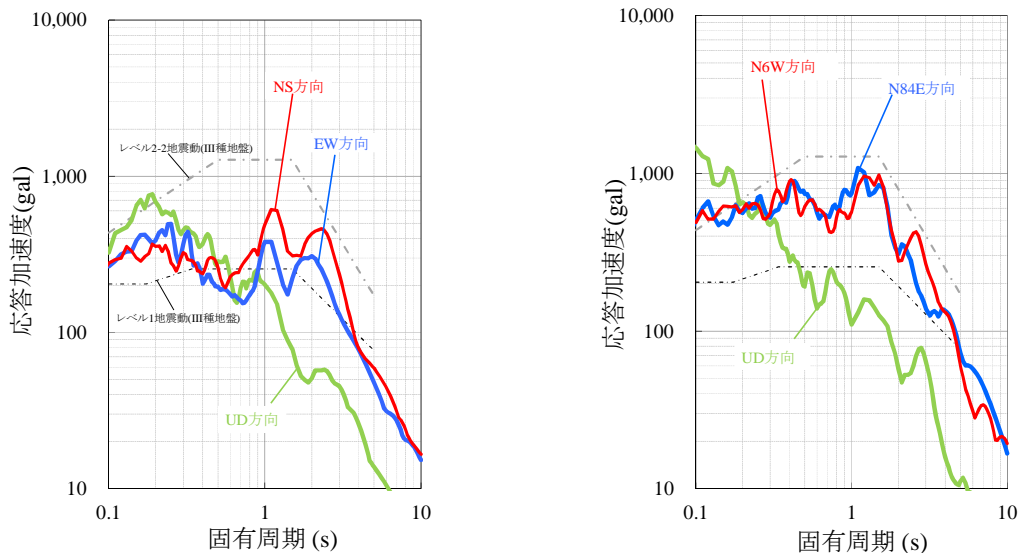
図-19 加速度応答スペクトル (本震, 左図: 白川(小島)観測所地盤-8m, 右図: 緑川下流出張所観測所地表)

次に、白川(小島)観測所の地盤GL-8mと緑川下流出張所観測所の地表の加速度応答スペクトルを図-19に示す。ここでは、河川堤防の耐震性能照査に用いる河川構造物の耐震性能照査指針・解説(Ⅱ.堤防編)<sup>9)</sup>の標準加速度応答スペクトルと比較した。比較する標準加速度応答スペクトルは、白川(小島)観測所の地盤種別であるⅢ種地盤のレベル1地震動とレベル2地震動(タイプⅡ)とした。

よって、特殊堤の被災メカニズムを明らかにするためには、液状化が発生した際の地盤と構造物の相互作用や、特殊堤及び耐震対策工の地震時挙動の非線形性の影響を検証する必要がある。さらに研究を進めなければならない。また、特殊堤の耐震性を照査する際には、隣り合う構造物の水平変位量が大きく影響するため、地盤変形を考慮した特殊堤の変位量を評価値として把握することが求められる。そのためにも特殊堤の構造物特性に応じた強震観測網の充実化を図り、実測記録の蓄積を行い、観測記録を基に被災メカニズムの検証を進め、特殊堤及び耐震対策工の耐震設計手法の高度化、合理化を図る必要がある。
