第2章 流木による災害の実態

2. 2 1998年栃木県余笹川の事例

2. 3 1993年鹿児島県垂水市の事例

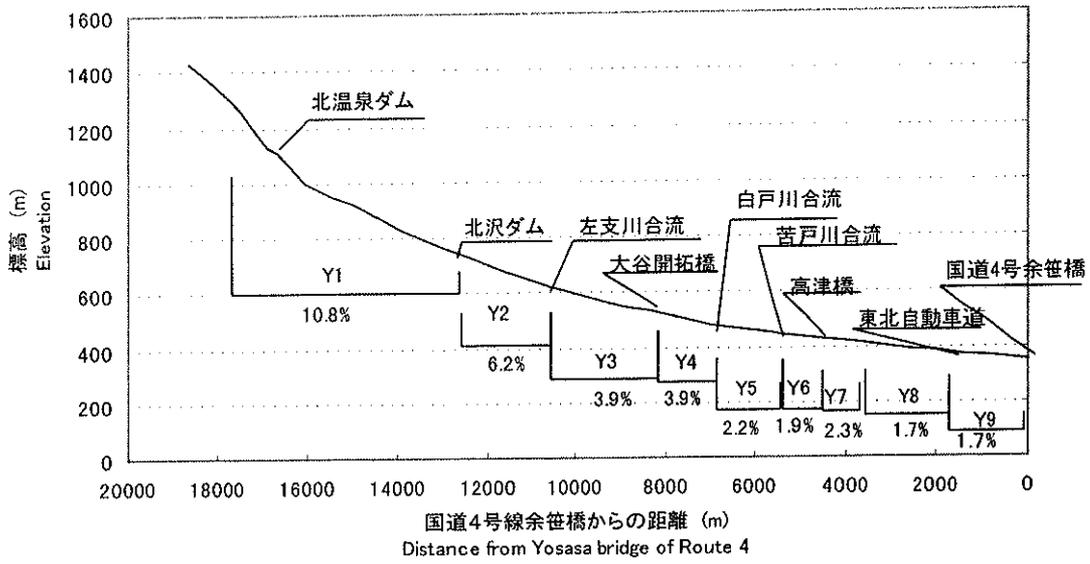
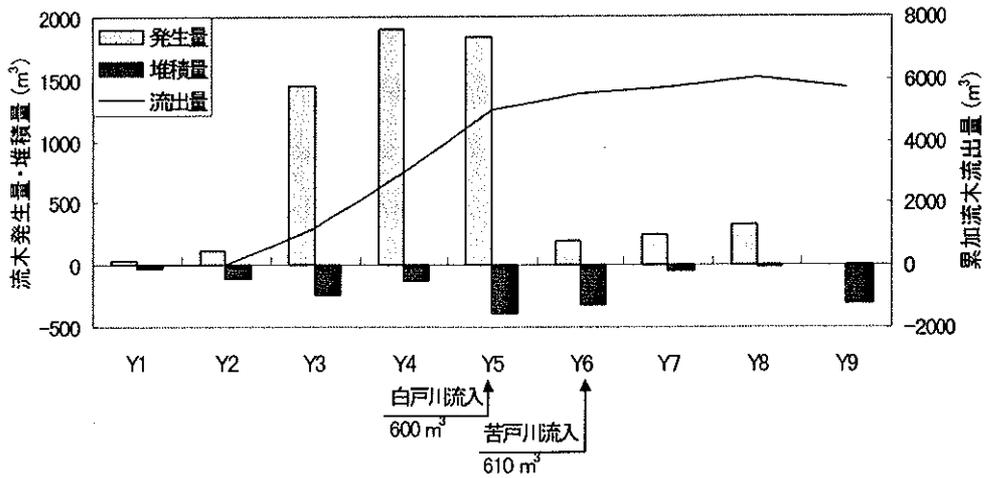
図 2.6 余笹川縦断面図及び流木収支図

図 2.9 に余笹・白戸・苦戸川流木収支を示した。主な流木の発生源は、図 2.6 (b)より余笹川の Y3～Y5 区間、すなわち大谷開拓橋上流から苦戸川合流点までの間であり、全発生量の 64%を占めた。側岸侵食による溪畔林の流木化が主な発生形態であった。Y6 及び Y9 区間の堆積はそれぞれ町道高津橋と国道 4 号余笹橋の橋脚上流側に堆積したものである。その他の区間で堆積したのは溪畔林への引っかかり、砂礫堆への乗り上げによるものである。特に Y5 区間の堆積は、流出を免れた溪畔林への流木堆積が多かった。また白戸川・苦戸川から余笹川本川にそれぞれ 600 m³、610 m³の流木が流入したが、これは国道 4 号余笹橋より下流へ流出した流木量のうちそれぞれ 10 %、11 %を占めていた。これより下流へ流出した流木量は 5,720 m³と計上され、下流の国道 294 号余笹橋流失、太平洋沿岸への流出に至ったものと思われる。

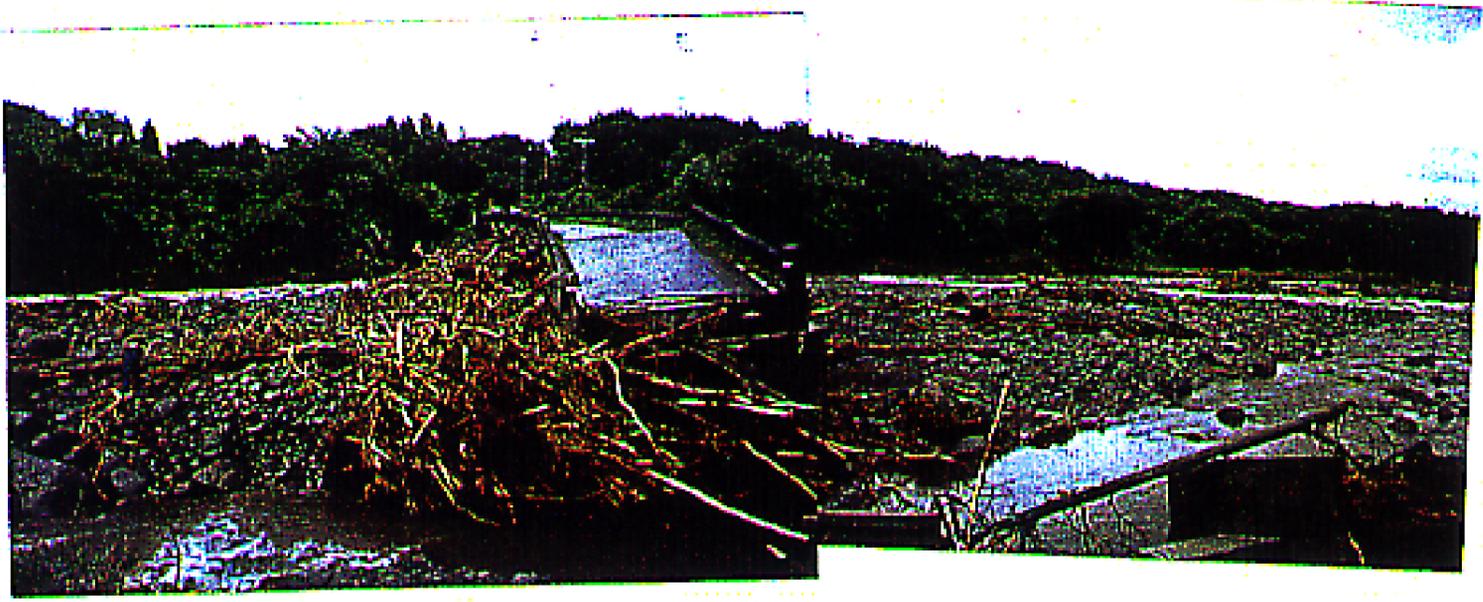
高津橋は右岸側橋台が侵食され流失し、通行不能となった。大量の流木が橋脚上流側に堆積しており、流水は通過断面が狭められたことにより堰上げられて右岸側にまわり流失させたものと推測される。堆積している流木はスギ・マツ等の針葉樹が比較的多いが、中には別荘地から流下してきたものと思われる建材も見られた。笹類も流木と共に大量に堆積していた。橋の上流右岸側の溪岸侵食が著しいが、この近辺の溪畔林は広葉樹が多く、橋脚に堆積・停止した針葉樹の流木は上流から流下してきたものと思われる。橋の上流側に砂礫が堆積して河床上昇が起こり、その高くなった箇所にも流木の堆積が目立った。

構造物とは主に橋の橋脚上流側に堆積したもので、特に調査区間内では高津橋（写真 2.1）、国道 4 号線余笹橋の上流側で顕著に見られた。その他流失した人道橋のガードレールが河川内に残留し、そこに流木が堆積したケースも見られた。

写真 2.1 町道高津橋被災状況(左が上流)

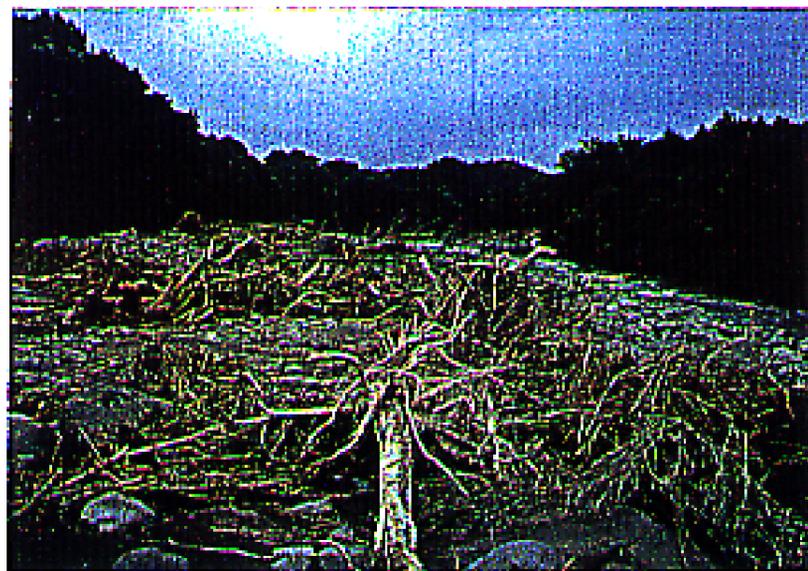
水位の低下に伴い河床との摩擦で堆積した流木は、河川内に形成された砂礫堆上で見られた（写真 2.3）。また特に流木が集積して被災した橋梁の上流部で河床上昇が起こり、その高くなった場所に堆積したものも見られた。

写真 2.3 砂礫堆上に堆積した流木(高津橋上流)

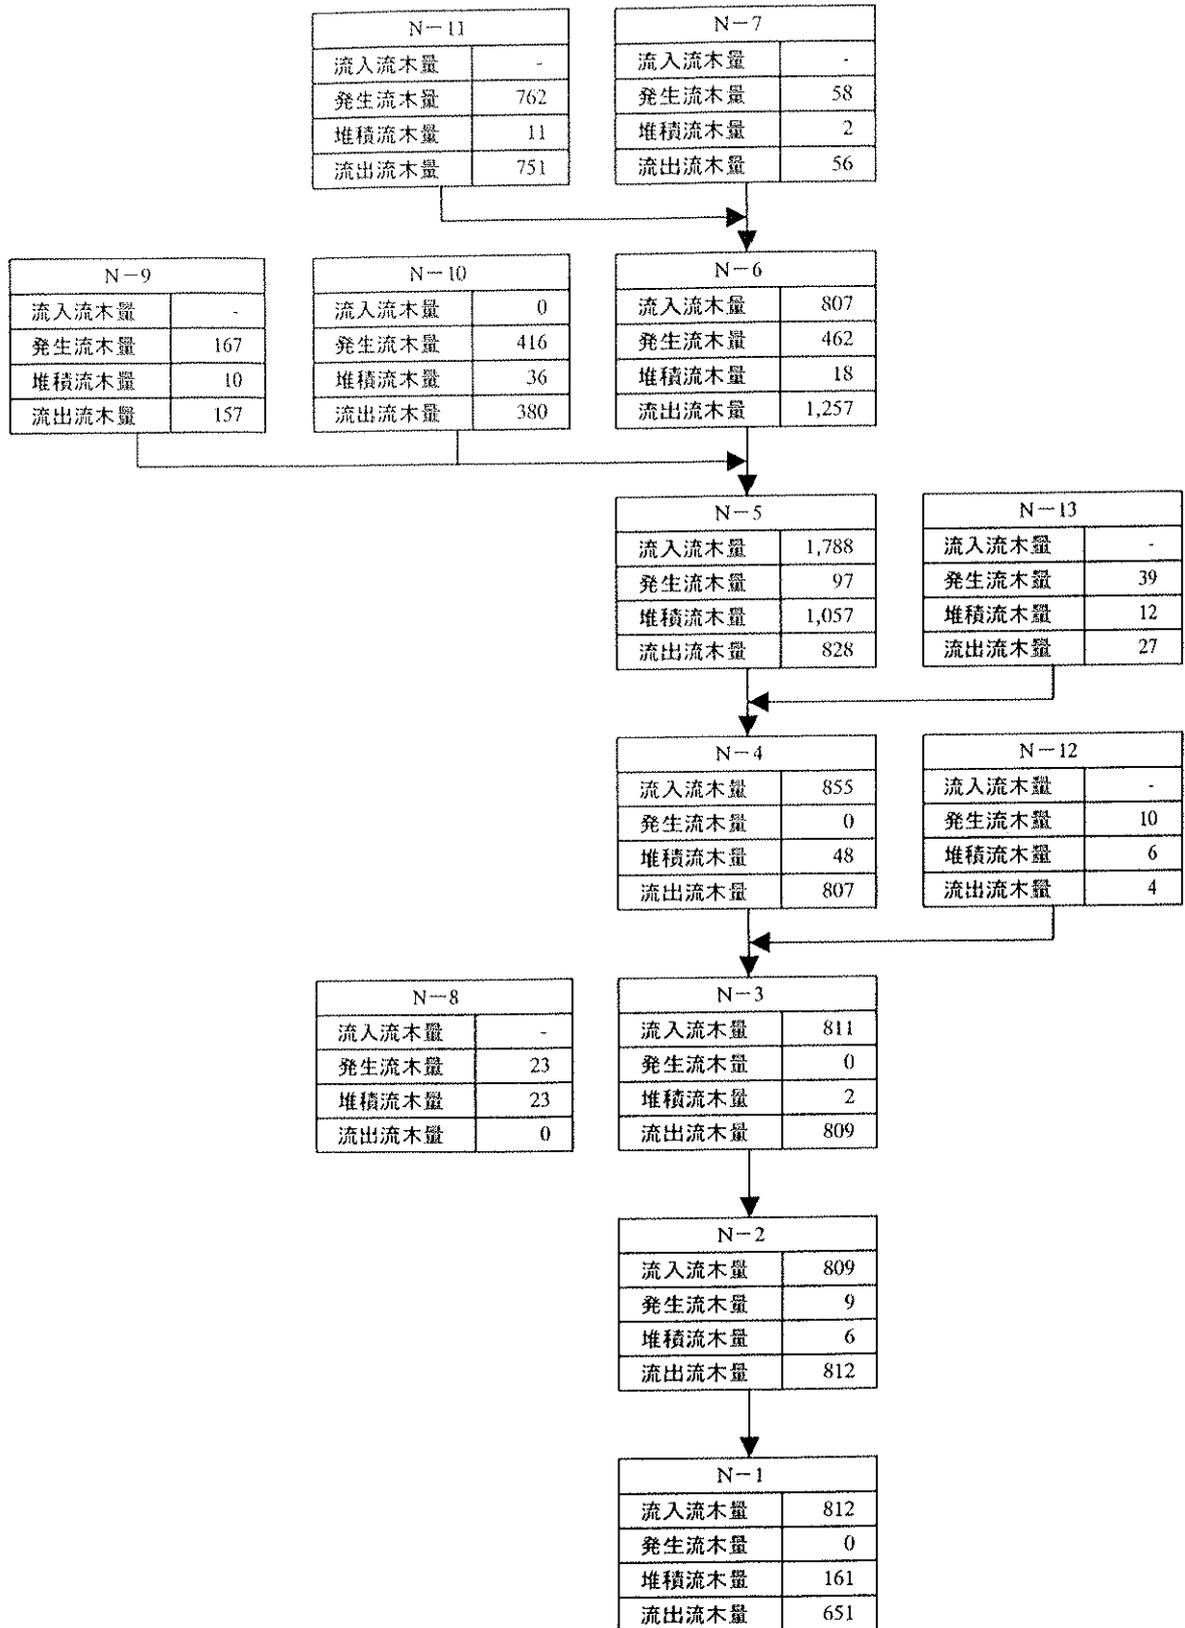
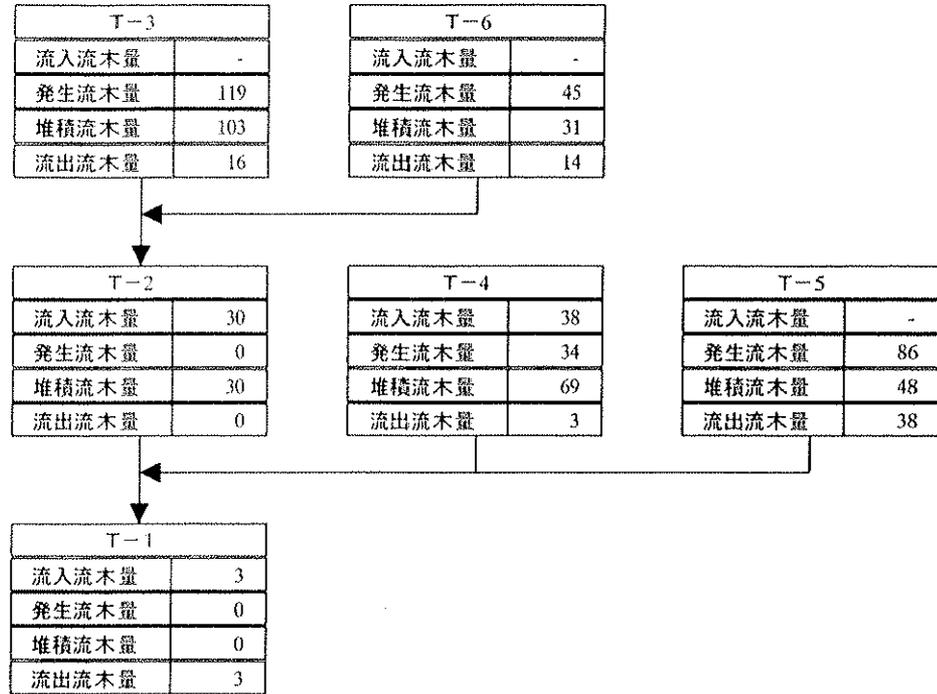
図 2.10 の流域区分図と照らし合わせると、中俣川では N-11、N-7 流域において約 820 m³ の流木が流出している。N-6 流域の発生量も多く、N-9、N-10 流域での発生量を加えながら中俣川堰堤のある N-5 流域へ流入する。この堰堤の影響により約 1,060 m³ が堆積するが流入量が約 1,800 m³ と多く、差分が流下し下流域での流木氾濫と海への流出に大きな影響を及ぼしている。

飛岡川については主に T-3 と T-6 流域から発生した流木は、T-3 流域下流端にある飛岡川上流堰堤の影響により 30 m³ まで削減され、下流への流出を抑えている。左支溪である T-5、T-4 流域についても、T-4 流域下流端にある粕場谷堰堤による捕捉の影響で下流への流木流出が抑制されている。

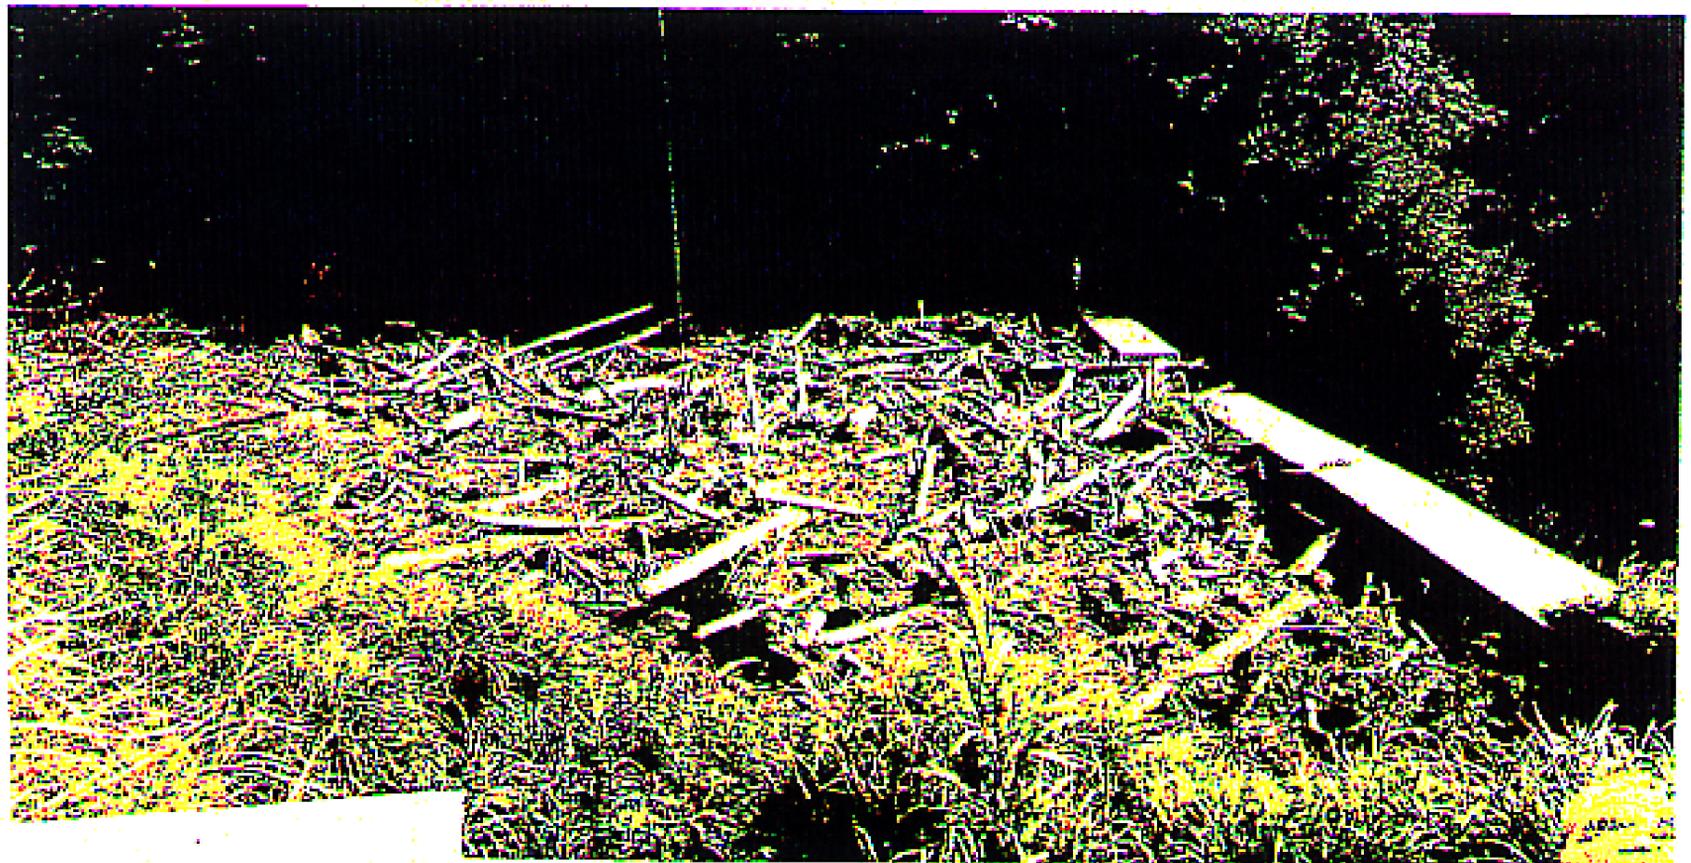
中俣川・飛岡川沿いの不透過型砂防ダムで捕捉された流木・土砂捕捉量が測定もしくは推定されており、これらを元に各不透過型砂防ダムによる流木・土砂捕捉率を整理し解析した。不透過型砂防ダムは、中俣川で 3 基、飛岡川で 2 基を対象とした。災害報告資料⁷⁾にある流木堆積状況の写真・図から、これらの砂防ダムにおける流木の捕捉形態は、①流木が水通しを閉塞したことによるもの(図 2.12 (a)、写真 2.4)(飛岡川上流堰堤)、②流出土砂が砂防ダムによって捕捉されたために、それに混入していた流木もあわせて捕捉されたもの(図 2.12 (b))(中俣川堰堤)、③堆砂地上で停止したもの(図 2.12 (c))(木場戸谷堰堤・他)、の 3 つに分類できる。

写真 2.4 飛岡川上流堰堤流木捕捉状況

と中俣川左支川堰堤は、土砂捕捉率は80～100%と非常に高いものの流木捕捉率は20%以下と低い。災害発生前から満砂状態であった飛岡川上流堰堤（図 2.15、写真 2.4）において、土砂捕捉率は低かったものの、流木捕捉率は80%近くを示している。土砂調節量を計画貯砂量の10%と仮定して、捕捉された流木体積の占める割合を計算すると約13%となり、現行の指針（案）で示されている“1%未満”に比較して大きな値となっている。

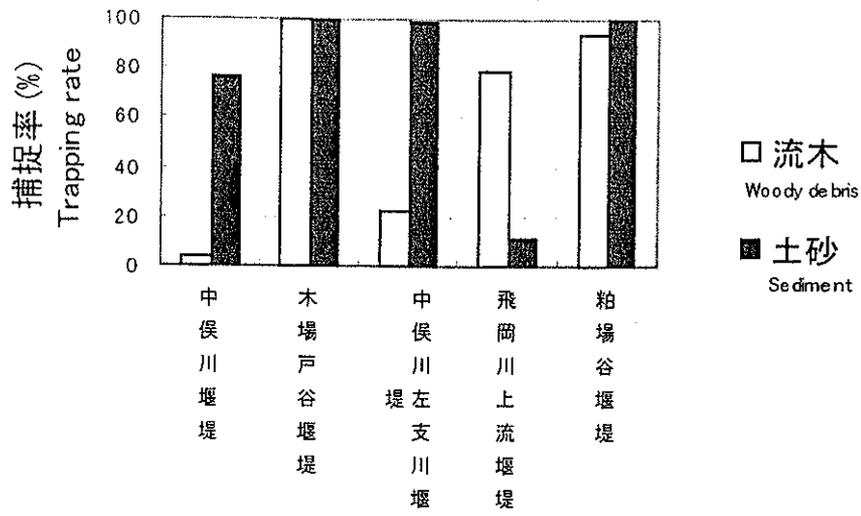
図 2.13 鹿児島県垂水市中俣地内流域での砂防ダムの流木・土砂捕捉率

災害発生後も未満砂状態であった木場戸谷堰堤と粕場谷堰堤は、流木・土砂ともに 100 %近い捕捉率を示している。災害発生前が未満砂で発生後満砂となった中俣川堰堤
