第2章 コンテナクレーン設計上の課題

第1節 コンテナクレーンの諸元

第2節 コンテナクレーンの過去の地震被害

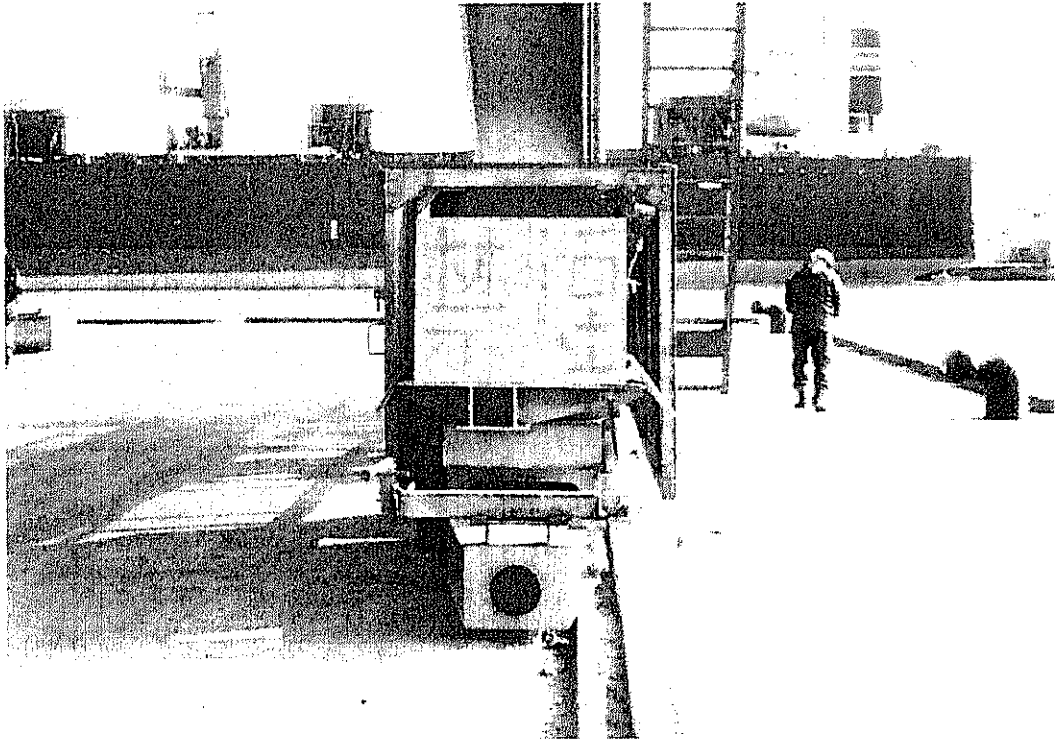
しかし平成5年（1993年）釧路沖地震の際には穀物アンローダーが被害⁷⁾を受け、使用不能となった。この被災は、釧路港背後の酪農地帯への穀物輸送を一時的に途絶えさせ、酪農業や物流に大きな影響を及ぼした⁷⁾。当時釧路港には4基の大型荷役機械があり、いずれも軌道走行式アンローダーであった。当時の港湾技術研究所の調査団の報告⁷⁾によれば、このうち400 t/h級の穀物アンローダーの2号機、3号機が大きな被害を受けている。2号機は海側、陸側とも脚がレールスパン内に変形して脱輪（写真-2.2.1参照）しており、脚の上部が塑性変形を起こしていた。また、3号機は上部水平ブームの座屈変形に伴うバランスウェイト部の破壊が著しいが、海側レールにロッキングを起こしたと見られる痕跡があったと報告⁷⁾されている。

写真-2. 2. 1 釧路港アンローダー2号機の脱輪状況⁷⁾

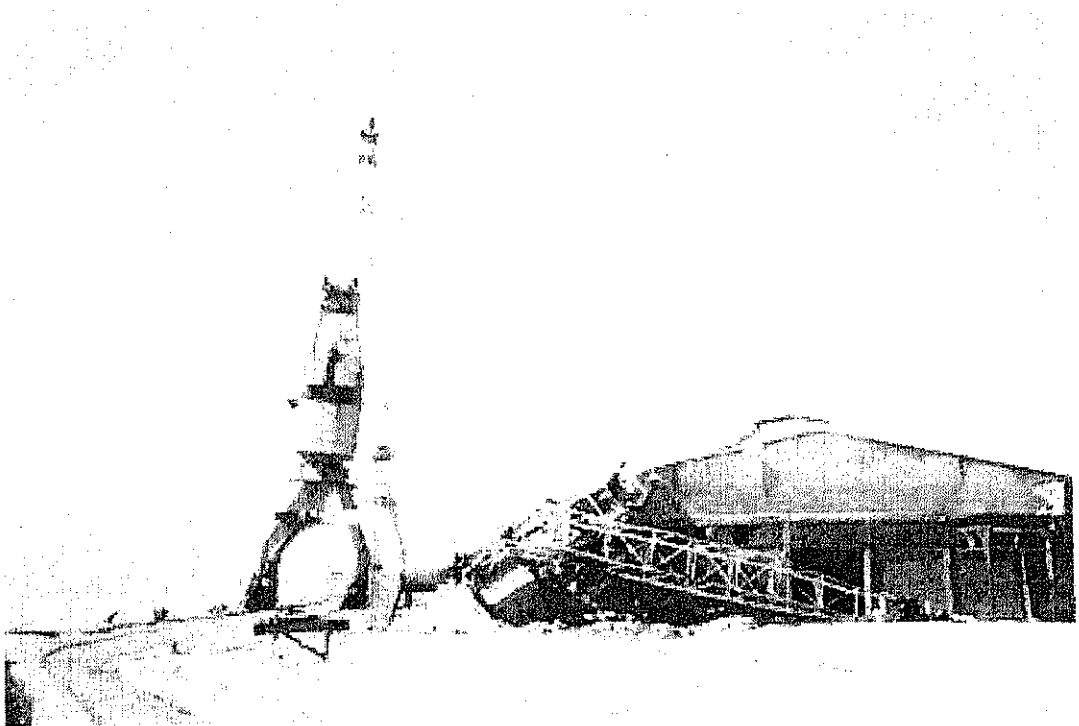
一方、海外では、同じように過去に1985年のチリ地震、1989年のロマ・プリエータ地震や、1999年のトルコ・コジャエリ地震でも大型荷役機械の脱輪、転倒などの被害（写真-2.2.2参照）が出ている。

写真-2. 2. 2 トルコ・コジャエリ地震のクレーンの被害

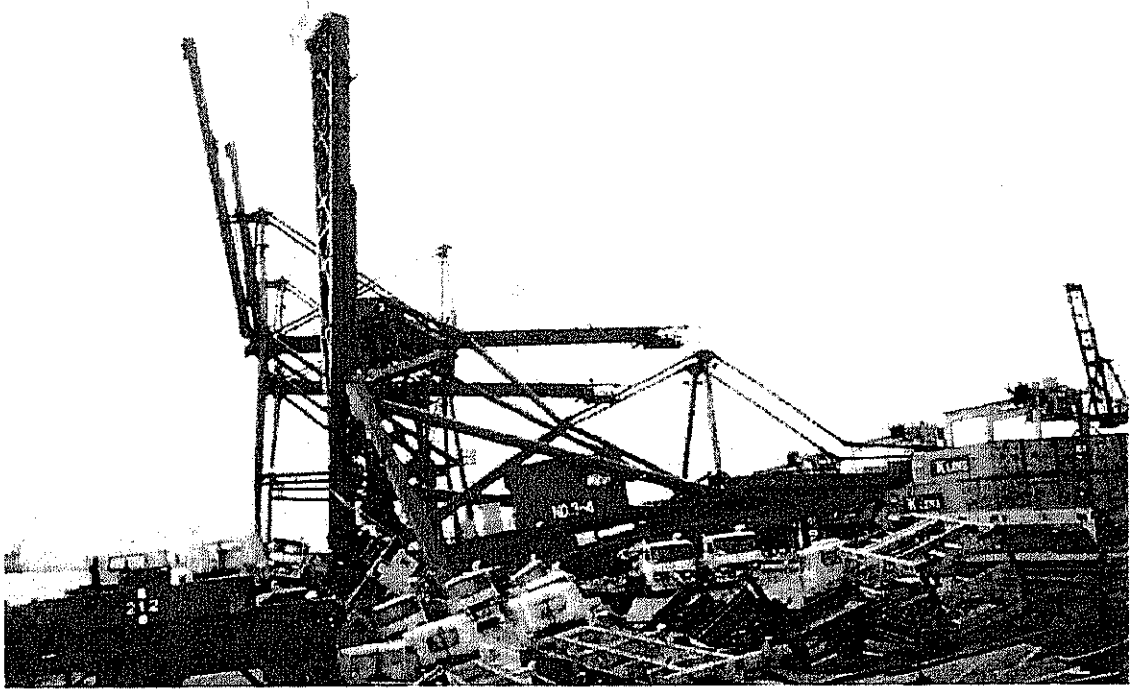
（1）崩壊・・・六甲アイランドRC3-4クレーンは、脚部が完全に折れ曲がり、岸壁上に座り込むような形で全面的に崩壊した（写真-2.2.3参照）。

写真-2. 2. 3 六甲アイランドのクレーンの崩壊
