有珠山噴火に伴う国立公園景観変化等緊急調査

総括：岩城英夫・斉藤一雄

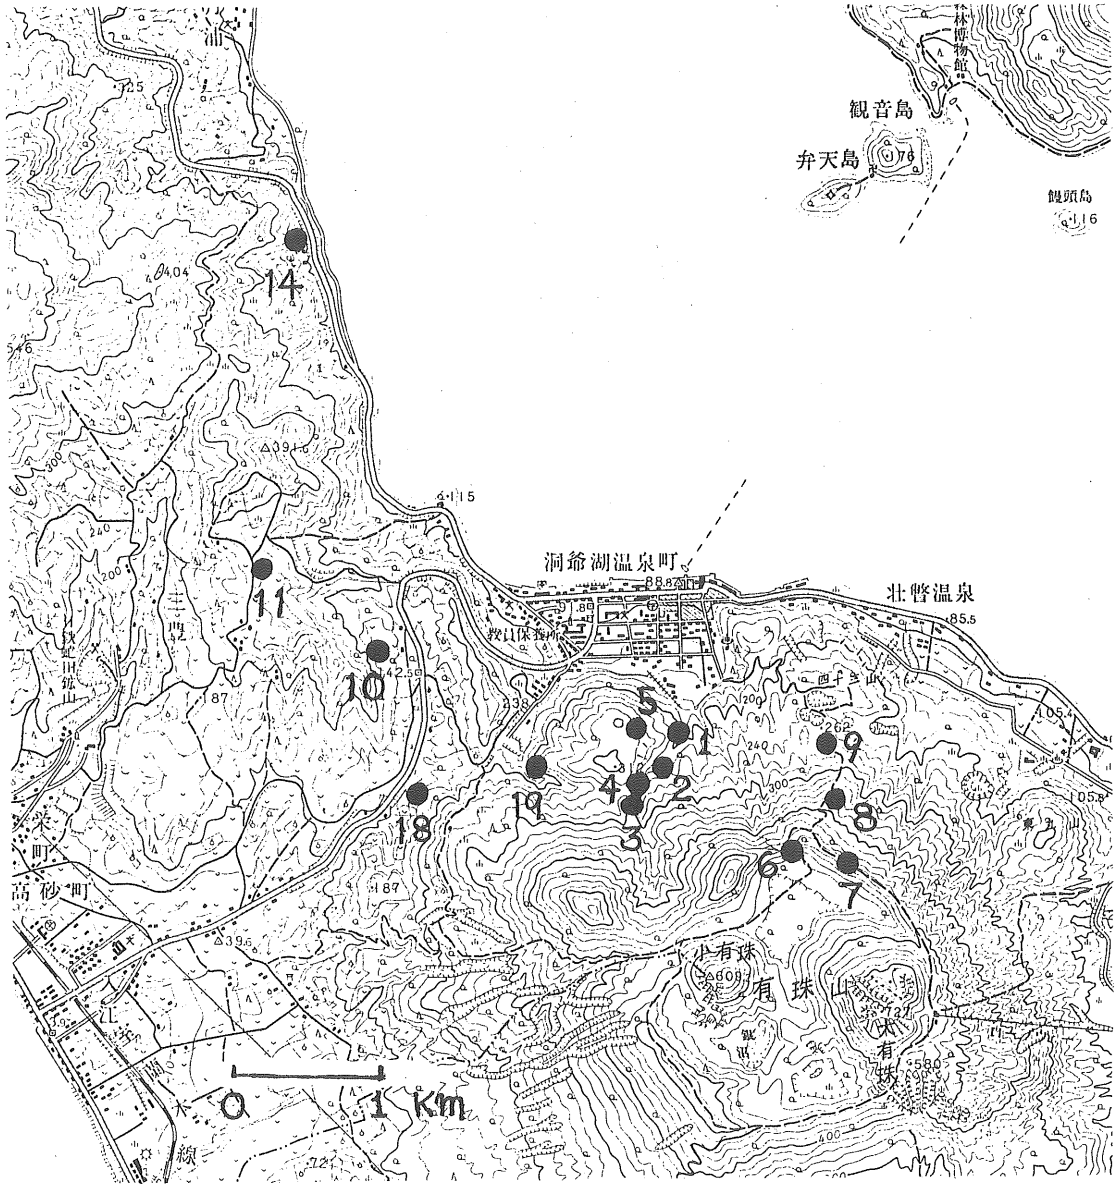
図1 有珠山周辺の落葉広葉樹林被害調査地点

調査地点は図1に示した14カ所である。表1にこれら調査地点の地形、降灰量、植物優占種の概要を示す。各調査地点で100㎡～400㎡の調査区を設定し、直径5cm以上の林木について着葉度(表5参照)、灰の付着程度、幹折れとわん曲の有無、枝折れの程度の調査を行なった。

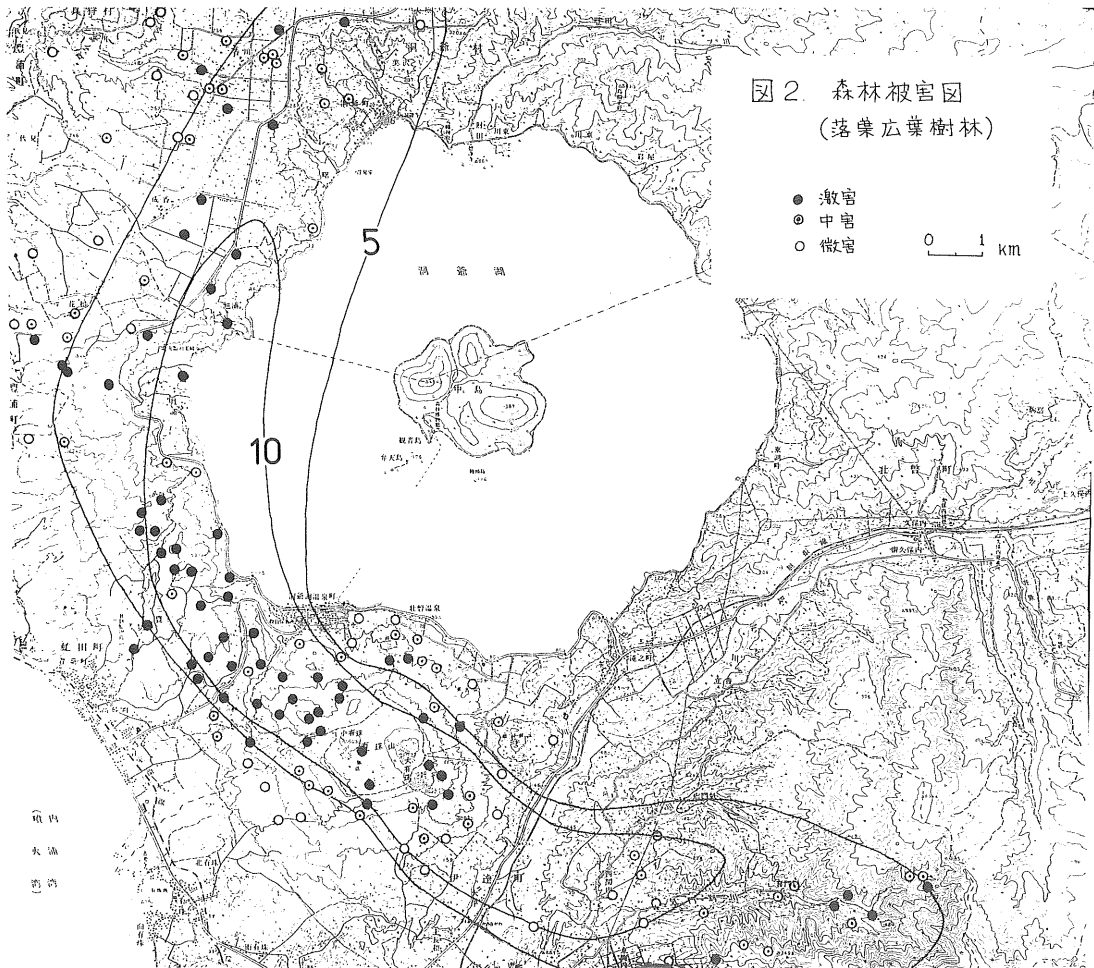
図2 森林被害図 (落葉広葉樹林)

図2, 図3はそれぞれ落葉広葉樹林とカラマツ・トドマツ人工林の被害度による分布図を示した。地図上に52年8月における降灰量5cmと10cmの等厚線を記入した。

落葉広葉樹の被害は降灰量1cm以上の地域ですでに発生し, 降灰量5cm以上の所ではおおむね中害以上の森林被害が生じている。また有珠山の北西方面では降灰量が10cm以上になると激害が生じている。一方, 有珠山南東方面では降灰量の大小と被害程度は必ずしも対応せず, 降灰の形状, 降灰時の気象状況, 樹種, 樹令によって被害度も異なることを示唆している。

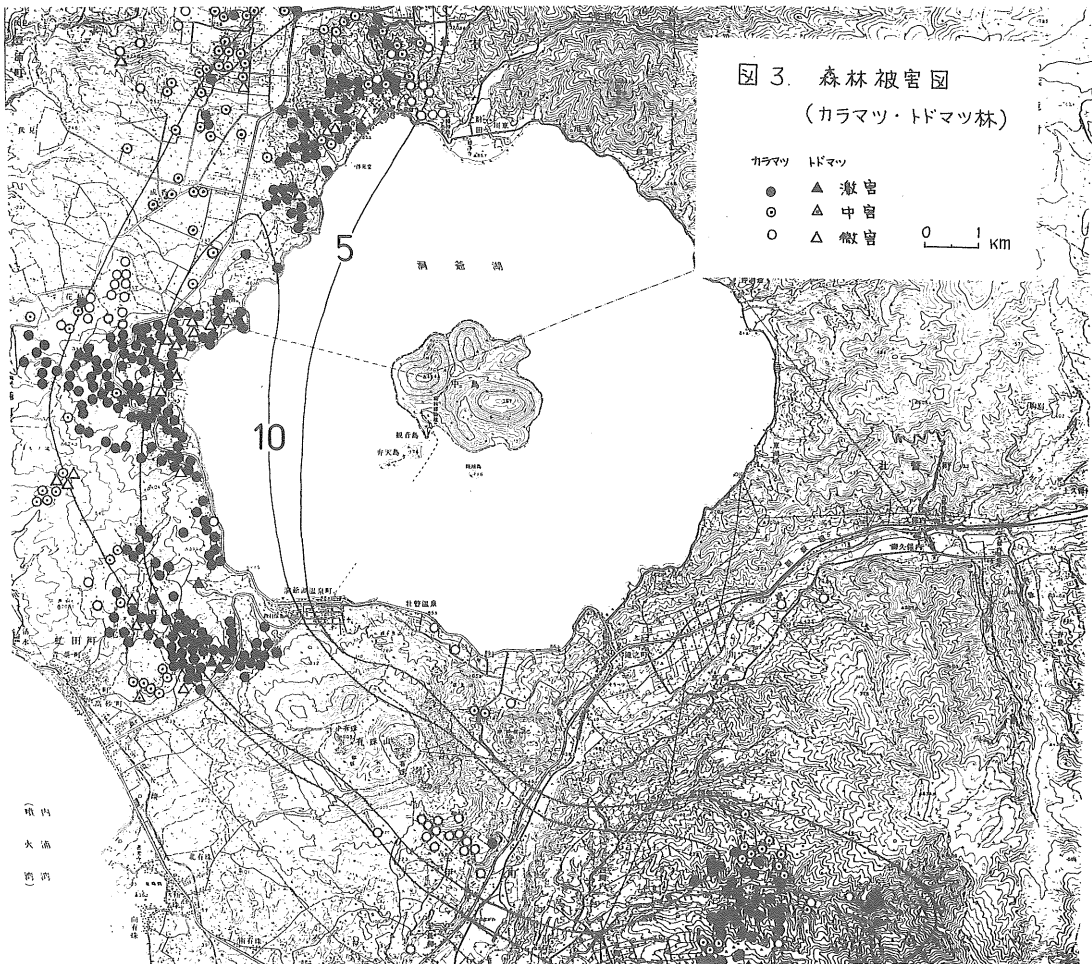
図3 森林被害図 (カラマツ・トドマツ林)

人工林の被害については、有珠山の北西方面では降灰量10cm以上の地域ではカラマツに激害が生じているが、トドマツは比較的抵抗力が強く、10cmの降灰等厚線付近の被害は微小であった。降灰量5～10cmの地域では被害度が激害、中害、微害のカラマツ林が並存している。このように被害度が同じ地域で異なる理由の一つは林令の相異で、林令の若い林分では同じ降灰量の下でも倒伏、わん曲の被害が大きい。有珠山の南東方面では、落葉広葉樹の場合と同様に、伊達市大平地区のカラマツ林の被害は微少であり、これより遠方の気門別川流域に激害、中害が多く発生した。
