大井川上流域の四万十帯における岩盤クリープ

徳嶺庄一郎*・久田健一郎**

Bedrock creeps in the Shimanto terrane of the upper stream area of the Oi River, central Japan

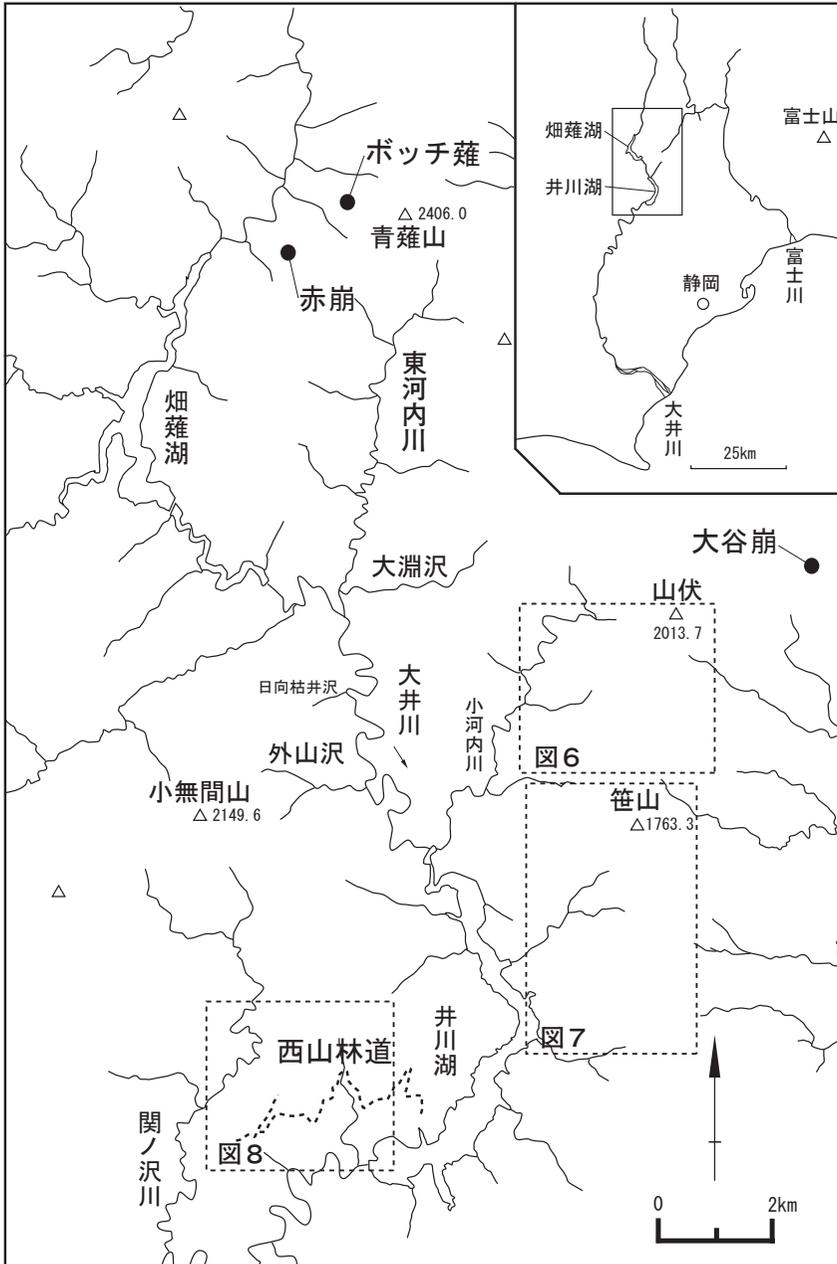
図1 研究地域位置図

堆積岩地帯における大規模崩壊は赤石山地および四国南東部に発達しており、赤石山地には巨大崩壊地の密集が知られている。赤石山地周辺の代表的な巨大崩壊地として千枚崩れ、七面山崩れ、赤崩、ポッチ薙、枯木戸崩れ、大谷崩れが挙げられる。特に赤崩、大谷崩れにおいては先行研究がなされており、崩壊の素因は大規模岩盤クリープであることが報告されている (Chigira & Kiho, 1994)。また、久田・新藤 (1982) は大規模岩盤クリープに関する調査を赤石山地南部の井川湖北岸で実施した。そこで本研究では赤石山地南部の大井川上流域、井川湖から畑薙湖の周辺南北約20km、東西約5kmの範囲を研究地域とした (図1)。

に位置する青蘆山は2406mであり、標高差は大きく斜度の急な斜面をもつ。さらに畑薙湖の北東部には赤崩、ポッチ薙、枯木戸崩れ等の巨大崩壊地が分布する（図1）。本地域内の大井川は大局的にはS字型の流路で特徴付けられ、井川湖・畑薙湖間で北西－南東方向の、井川湖より下流側および畑薙湖より上流側では北東－南西方向の流路をとる。またその一部で穿入蛇行をしており、深い谷を成している。井川湖、畑薙湖間は新井川渓谷と称され、側刻の激しい河川である。

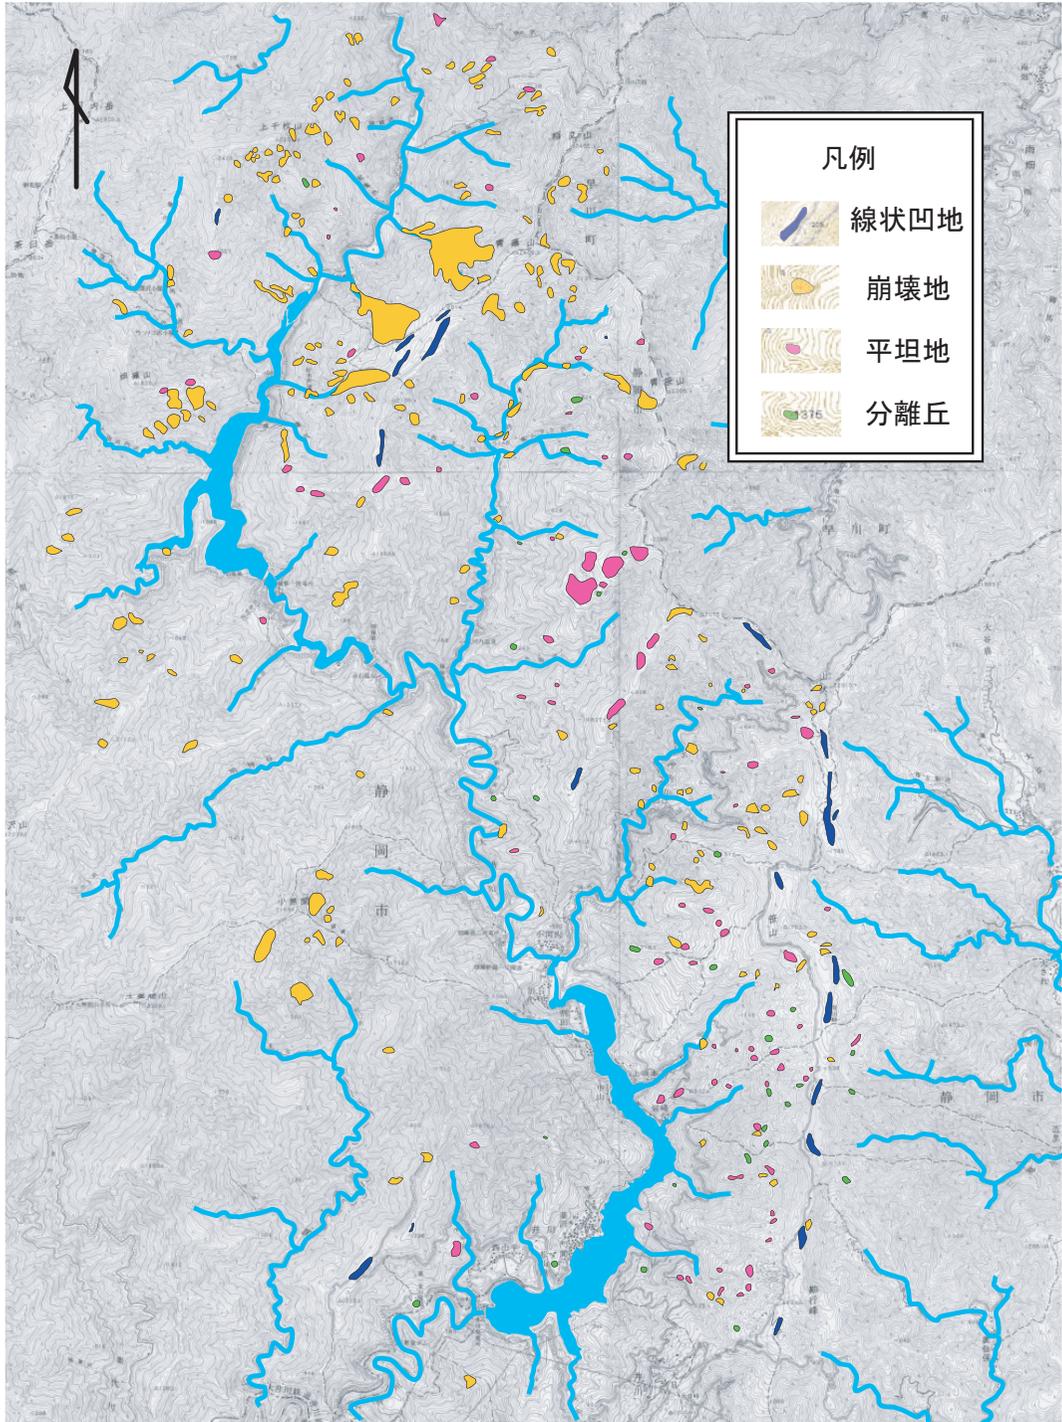
図2 線状凹地・崩壊地・平坦地・分離丘の分布図（国土地理院発行の5万分の1地形図「上河内岳」「七面山」「畑薙湖」「梅ヶ島」「井川」「湯の森」の一部使用）

調査地域内には多数の崩壊地、線状凹地、平坦地、分離丘などの地形があり、またそれぞれの地形の空間分布には偏りが存在する。崩壊地は調査地域ほぼ全域で発達しているが、特に大規模なものについては畑薙湖以北で認められる。線状凹地は北東-南西方向に連なる尾根上に観察され、特に畑薙湖北東に位置する北東-南西に延びる尾根、井川湖東岸の南北に延びる尾根、井川湖西方に位置する北東-南西に延びる尾根(通称西山林道尾根)で顕著に発達している。東河内川東岸では比較的大規模な平坦地が集中しているが、井川湖東岸では小規模なものが多数発達している。また、分離丘は井川湖東岸に多く見られる(図2)。

れた撮影縮尺1,500分の1カラー写真および1970年に撮影された撮影縮尺30,000分の1モノクロ写真を、井川湖西岸付近については1976年に撮影された撮影縮尺1,500分の1カラー写真および1970年に撮影された撮影縮尺30,000分の1モノクロ写真を使用した。いずれの空中写真も23 cm × 23 cmの密着焼印画写真である。写真の撮影コース番号と写真番号をそれぞれ表1に示す。なお、判読にはカラーコピー機で出力したものをを用いた。使用した地形図は25,000分の1地形図「井川」「畑薙湖」「上河内岳」「湯の森」「梅ヶ島」である。これらの判読結果を50,000分の1地形図上に表現した(図2)。

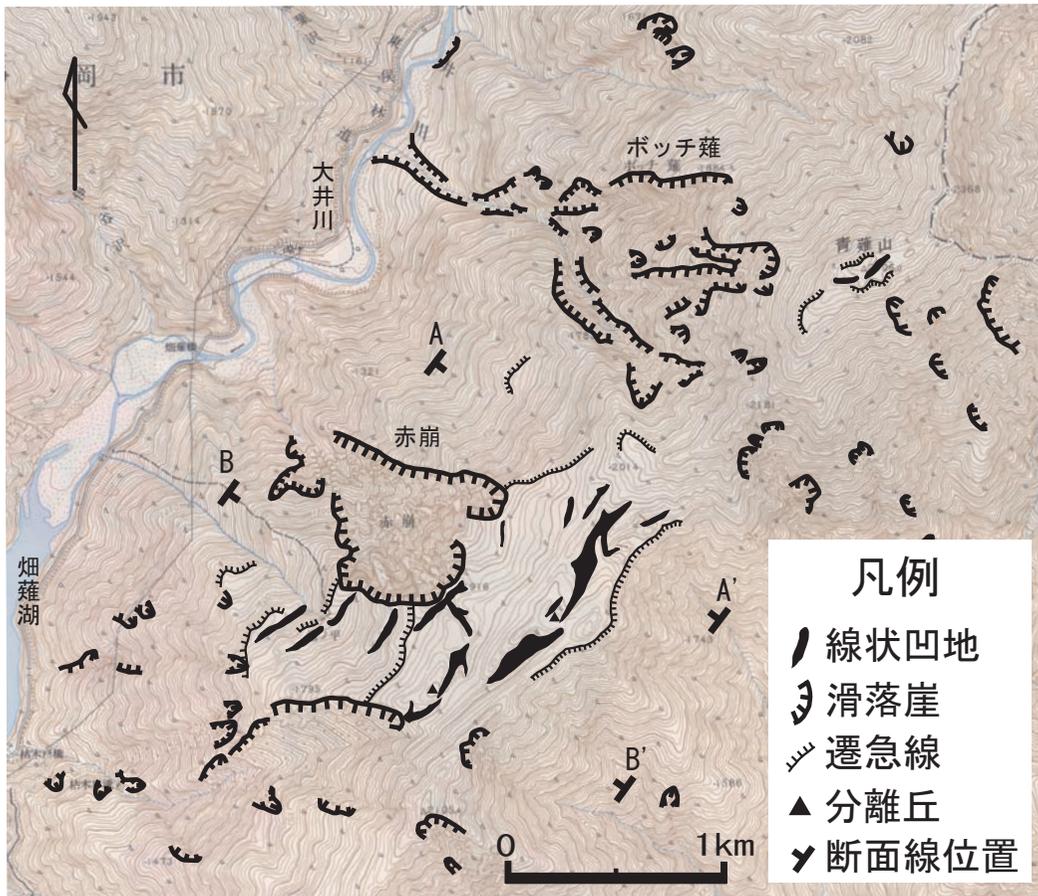
図3 赤崩周辺の地形分類図(国土地理院発行の2.5万分の1地形図「上河内岳」の一部使用)

山稜付近の地形分類図を図3に示す。赤崩尾根周辺では線状凹地の発達が非常に顕著である。これらの多くは北東-南西の走向を示す。線状凹地はある程度間隔をおいて配列している。これによって斜面の断面図は階段状をなす(図4)。また、尾根の頂き付近には特に明瞭な凹地が発達しており、一部途切れるものの、北東から南西に約700m追跡することができる。この線状凹地の中央付近谷側には高さ約20m、線状凹地からピークまでの距離約20mの分離丘が発達している。同様に、この凹地の南端から南西約200m付近にある線状凹地にも分離丘が発達し、その規模は高さ10m、線状凹地からピークまでの距離は約25mである。赤崩の南側、主稜線から西に約

400m, 約800m付近, および赤崩の東側主稜線から北西に約300m付近, 南東に数10m付近には遷急点があり, 緩傾斜から急傾斜へと移り変わりが認められる。線状凹地はいずれもこの遷急点よりも尾根側の傾斜の緩い場所に発達している。赤崩南の標高1700m付近にある線状凹地は, その中央付近に池ノ平と呼ばれる湧水池をもつ (図5-1)。

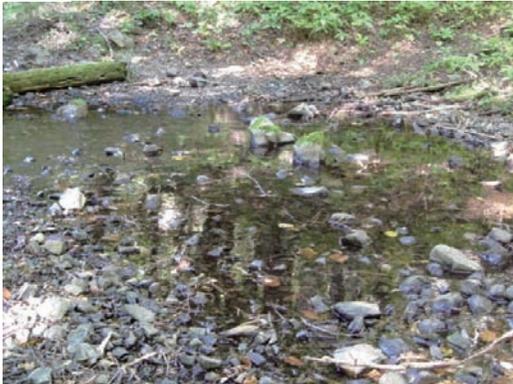
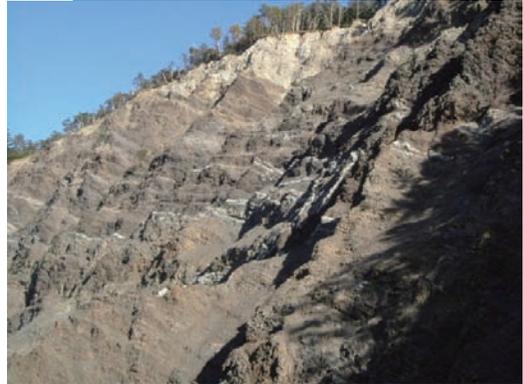
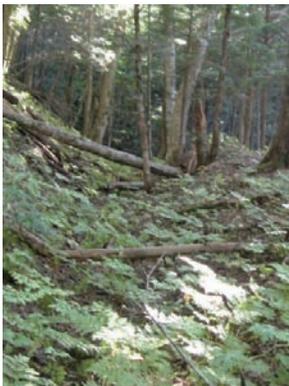
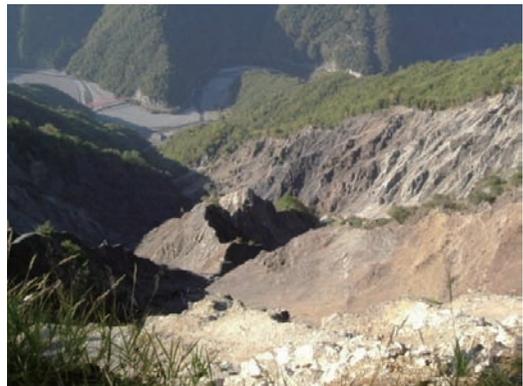
図5 赤崩周辺の地形

地形図・空中写真では捉えられない規模の小さな線状凹地（図5-2）が尾根付近に複数例観察された。その多くは北東-南西の走向をもつ。赤崩南東端の滑落崖付近では崩壊地が登山道を切断している様子が確認された。これは赤崩の滑落崖が後退し、崩壊地が徐々に拡大していることを示す。地形図で確認した湧水池である池ノ平では水が湧き出ている（図5-1）。この湧水池から谷側に10m下ったところでは頁岩が露出し、滝を形成している。湧水はその滝を下った後、直線的な沢を下り、大井川へと注いでいる。滑落崖の縁から赤崩の崩壊面に露出する岩盤を観察すると、地層面は南東傾斜（山側傾斜）であることが認められた（図5-3）。赤崩の崩壊地は植生に乏しい（図5-4）が、ポッチ雑草は植生に覆われている。なお、赤崩周辺では地形図判読および現地調査により、計22本の線状凹地が確認された。

写真-1；池ノ平
 写真-2；線状凹地
 写真-3・4；赤崩崩壊地

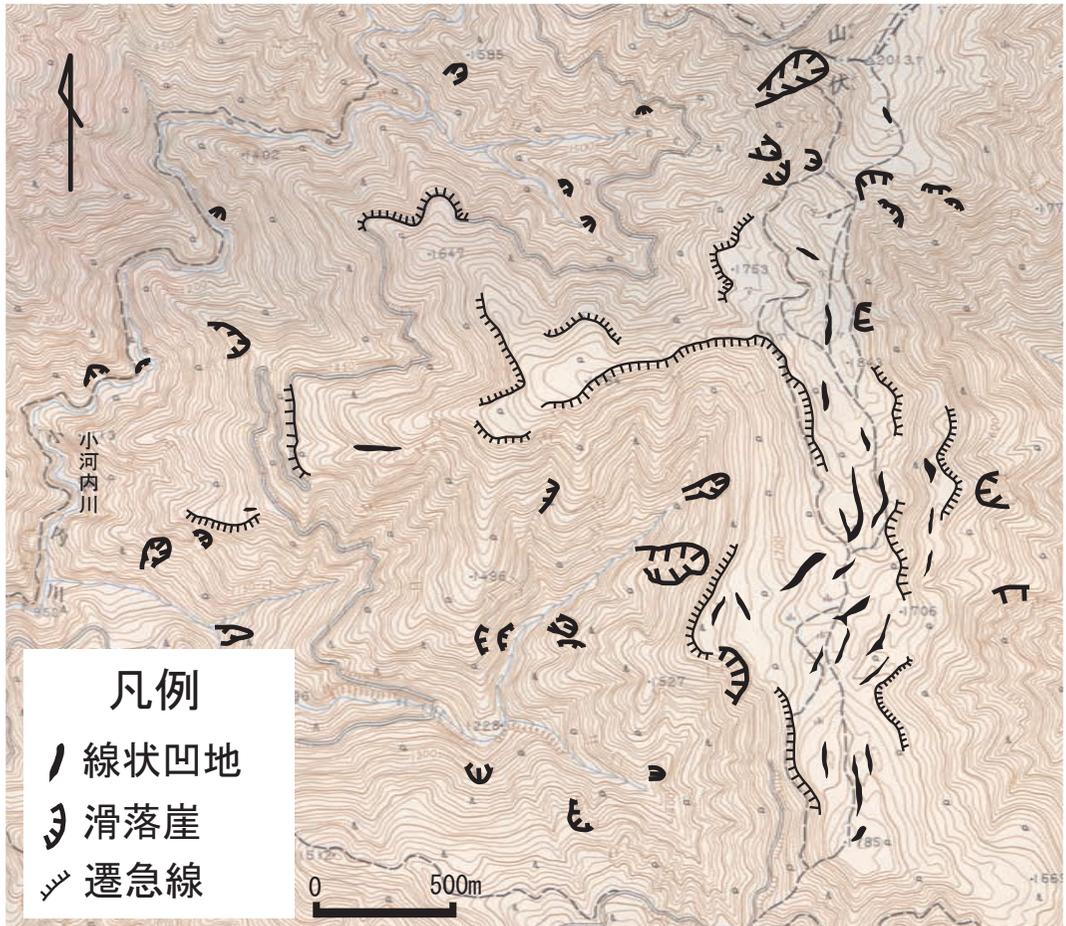
図6 山伏から笹山周辺にかけての地形分類図(国土地理院発行の2.5万分の1地形図「梅ヶ島」の一部使用)

小河内川の東側斜面の南北に延びる尾根上部には線状凹地が複数発達している(図6)。地形分類図によると遷急線が西側に張り出し、非対称山稜を形成している。また尾根東側では崩壊地が尾根付近に達しているのに対し、西側では遷急線を挟み、より谷側で発達している。

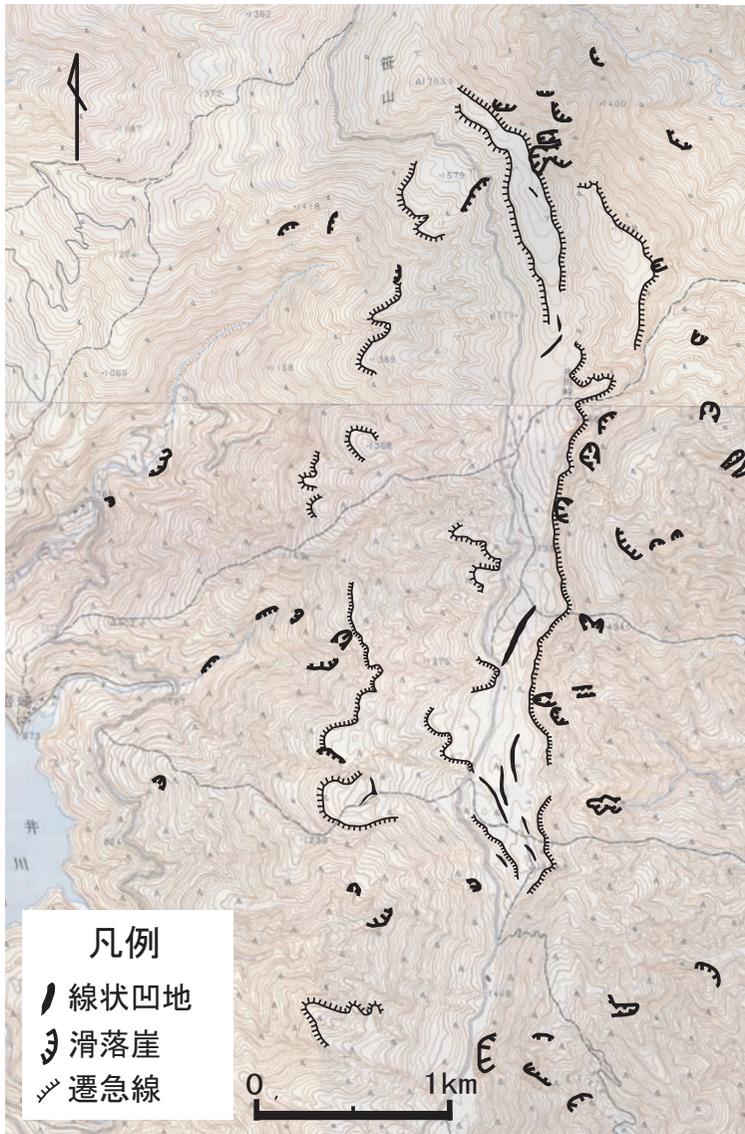
図7 井川湖東岸の地形分類図（国土地理院発行の2.5万分の1地形図「梅ヶ島」「湯の森」の一部使用）

井川峠付近から勘行峰に至る、南北約5kmの尾根に線状凹地が認められる。この付近の地形分類図を図7に示す。この山体は非対称山稜を成しており、東に急斜面、西に緩斜面をもつ。西側斜面には小規模な崩壊地、分離丘が発達し、複雑な水系をもつ。この西側斜面は標高1200m付近を境にして微地形が異なる。井川湖～標高1200m付近では小規模崩壊地が、標高1200m付近～尾根では分離丘および複雑な水系が発達する。

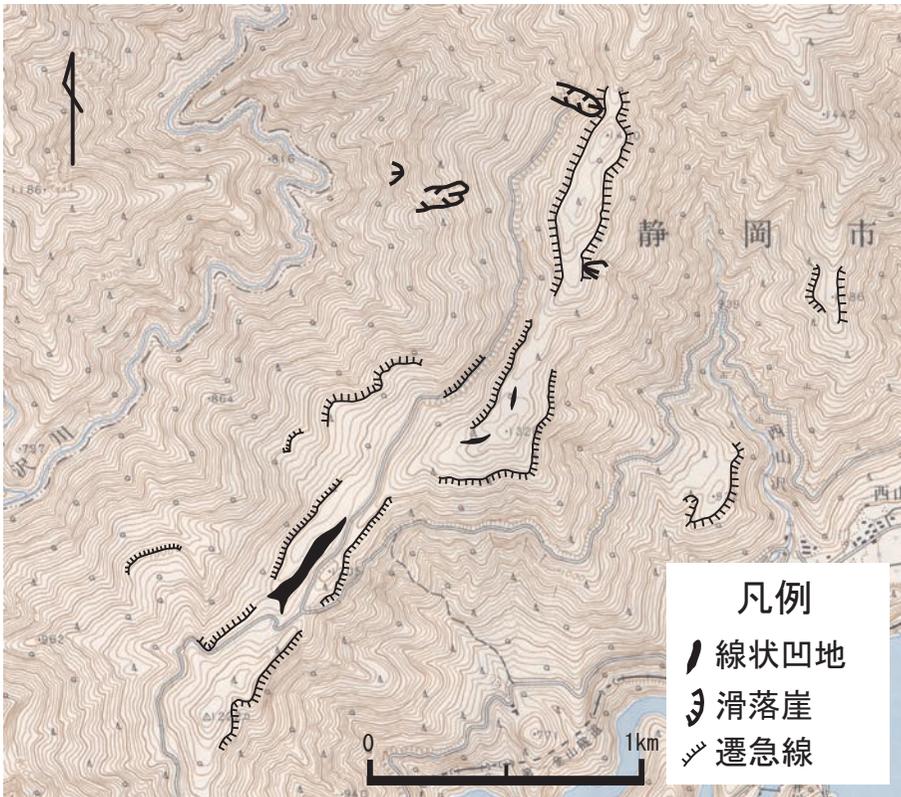
図8 西山林道周辺の地形分類図（国土地理院発行の2.5万分の1地形図「井川」の一部使用）

この付近の地形分類図を図8に示す。線状凹地の発達は西山林道の三又分岐付近において顕著に、また三又分岐から北東約800m付近に位置する尾根に比較的小規模に認められる。いずれも北東-南西方向に伸びる尾根上である。また、この付近の尾根は非対称山稜をなしており、山稜付近の傾斜は南東側では急であり、北西側では緩くなっている。また、斜面は一様の斜度を保って傾斜しているわけではなく、傾斜角に変化が認められる。すなわち北西側斜面においては山稜付近が緩傾斜であるのに対し谷（関ノ沢川）付近では傾斜が急になっており、南東斜面においては山稜付近が急傾斜であるのに対し谷付近の大井川沿い県道付近では傾斜が緩くなっている。

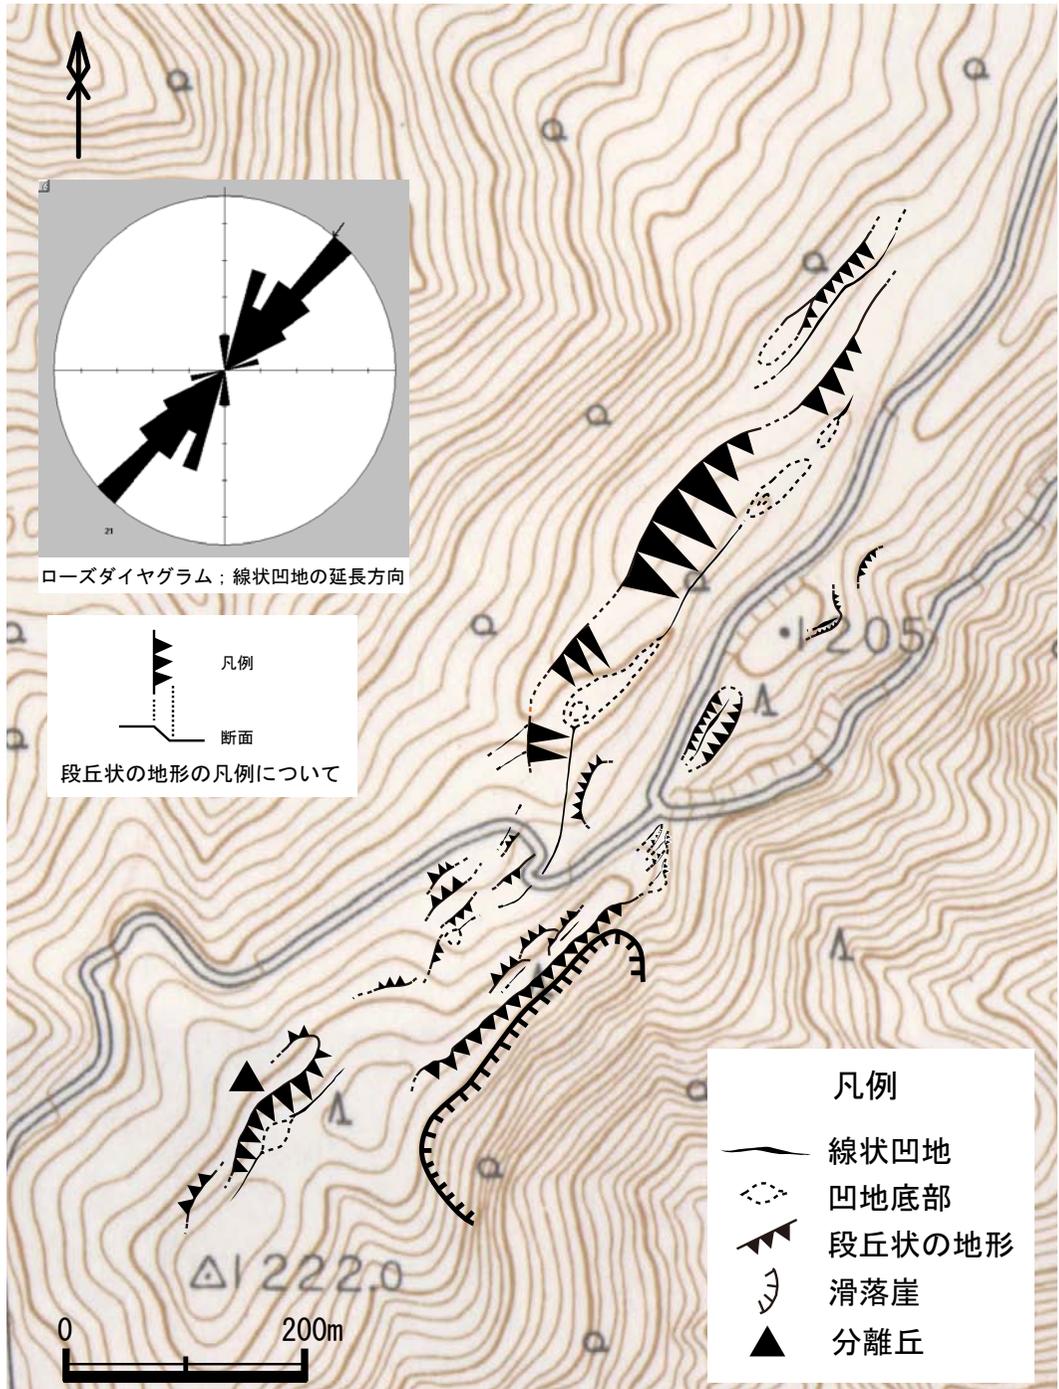
図9 西山林道付近に発達する線状凹地（国土地理院発行の2.5万分の1地形図「井川」の一部使用）

現地踏査により三又分岐付近の尾根には、複数の線状凹地、円形の凹地、滑落崖が発達し、多重山稜をなしていることが判明した。これらの微地形を示す(図9)。三又分岐の南西では小規模な線状凹地が複数本、三又分岐から南西約400m付近に延長150mの線状凹地が1本、三又分岐の北東では小規模な線状凹地が2本認められる。さらに、三又分岐の北約500m付近には延長約200mの線状凹地が1本、三又分岐の北西には非常に顕著な線状凹地が1本認められる。この線状凹地は北東-南西方向に約500m連続し、内部には起伏があり3箇所の円形の凹地を持つ。

また、線状凹地の延長走向をローズダイヤグラムにて表現した(図9)。凹地の低部は湿潤であり、動物の掘った穴から水が滲み出ている。また、三又分岐の南西約150m付近の南東斜面においては、滑落崖が形成されており、非常に急な斜面をなしている。この尾根上の構造で特筆すべき点は他に2点挙げられる。ひとつめは三又分岐の南西で発達する複数本の線状凹地が階段状をなしていること、ふたつめは三又分岐から南西へ400m付近にみられる二つのピークの中央部、やや関ノ沢川側で線状凹地を伴う円形状の凹地が形成されていることである(図9)。これによって、関ノ沢川側に尾根が張り出し、分離丘をなしている。

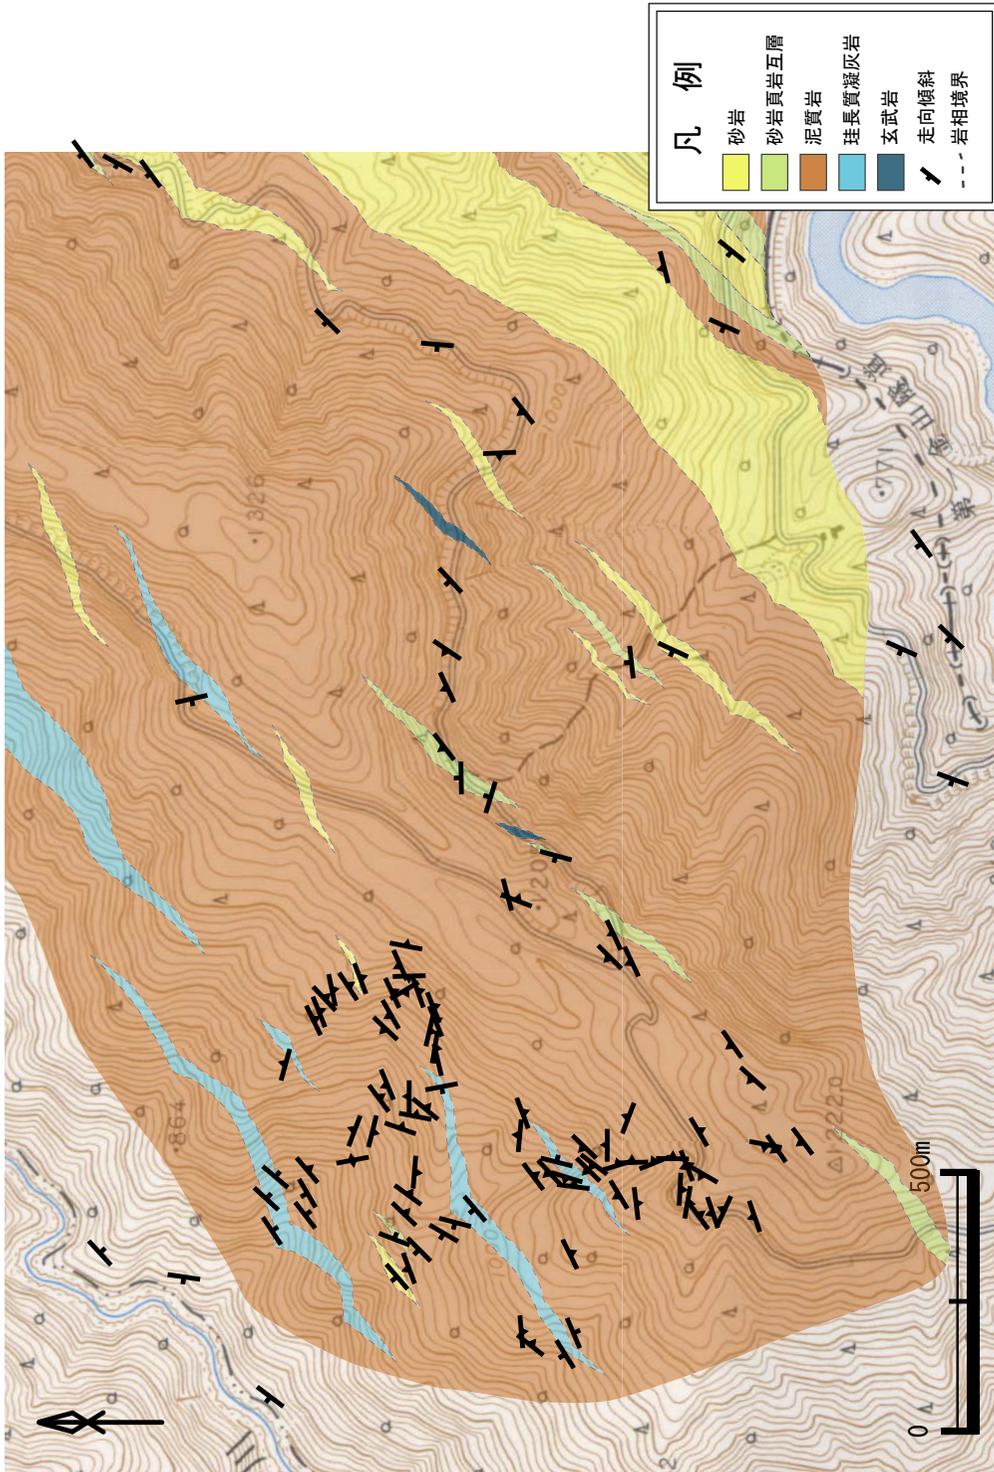
図10 西山林道周辺の地質図 (国土地理院発行の2.5万分の1地形図「井川」の一部使用)

また、西山林道、大井川沿いの林道、西山林道尾根の北西および南東斜面で地質調査を行い、地層の面構造の測定を実施した。その結果を図10に示す。二重山稜が発達している北東-南西に延びる尾根を境界とし、北西斜面側では地層面の走向傾斜にばらつきがあるが、南東斜面側では走向が北東-南西に比較的安定しほぼ北西傾斜の構造を示す。北西傾斜の地層面は沢沿いに多く、南東傾斜の地層面は逆に尾根沿いに多い。さらに林道三又分岐から南西へ約500m地点の北西側へ突出した林道では傾斜方向の移り変わりが認められた。突出部の根元付近では北西傾斜であるが、先端部に向かうに従い、徐々に急傾斜となり、やがては先端付近で南東傾斜となる。

西山林道尾根の北西斜面（図10の範囲）に関して、傾斜のばらつきを次のように解釈した。この地域にはユニットIn-Aが分布し、北西に急傾斜する同斜構造を呈する。1で述べた林道突出部での岩盤クリープ認定と同様に考えるならば、一般傾斜に反する傾斜はクリープした地層であると考えられる。北西傾斜の地層面は沢沿いに多く、南東傾斜の地層面は逆に尾根沿いに多い。したがって沢沿いには本来の地層が現れ、尾根付近にはクリープした地層が現れていることになる。また、沢沿いで常に一般傾斜が見られるわけではなく、局所的に逆傾斜な構造を持つ地層も認められる。これらを考慮すると、地質構造から推定できる岩盤クリープの領域は図11となり、見かけ上、本来の地層は窓状分布を呈する。これは沢沿いでは常に本来の地層のみが現れるとする久田・新藤（1982）で示された小河内川東岸のクリープ領域と明らかに異なる。この二者の相違に関して次の二つのことが考えられる。第一に谷の深さとの関係が考えられる。小河内川流域の谷は西山林道北西斜面の谷よりも明らかに深い。これは小河内川流域の谷は西山林道付近に比べ、下刻作用が進んでいることを示す。したがって下刻作用が貧弱な西山林道付近では、斜面がクリープ変形を受けた後、本来の地層面を完全に露出させるほど谷の下刻作用が起こっていないと考えられる。第二に、クリープ領域の下面（本来の地層とクリープした地層の屈曲点）が単純に船底状ではなく、波状となっている可能性が考えられる。これらのことを考慮し、谷沿い、尾根沿いの断面図を描くと図12となる。これらの結果から、斜面尾根部で深さ最大約50mのクリープ領域が見積もられる。これは中規模岩盤クリープにあたる。

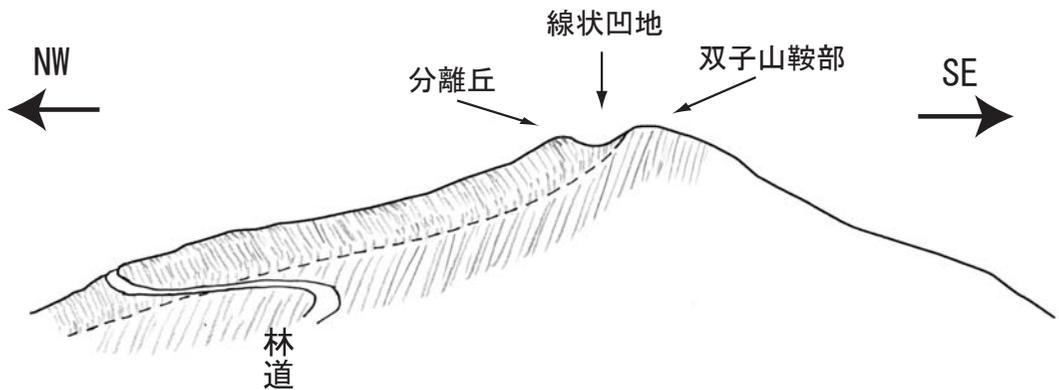
図13 西山林道突出部付近の岩盤クリープと線状凹地の関係

前述した岩盤クリープが認められた尾根（林道突出部）の斜面上方延長には分離丘が存在し、主稜線と分離丘の間に線状凹地が発達している（図13）。主稜線には鞍部があり、それによって頂が二つに分かれている。本論ではこの二つの山頂のことを仮に双子山と呼ぶことにする。双子山鞍部と線状凹地の底部、分離丘さらには岩盤クリープが観察された尾根はいずれも一直線上に連なる。双子山と分離丘の間に線状凹地があること、尾根部（林道突出部）に岩盤クリープが発生していることを考えると、この分離丘は林道突出部に発生した岩盤クリープの上方延長によって形成されたと考えられる。分離丘の起源はもともと双子山の鞍部にたどることができ、岩盤クリープを起因とした山体変形によって、尾根の一部が分離し、線状凹地を形成しつつ現在の状態に至ったと考えられる（図14）。また、分離丘を有する尾根の関ノ沢川側への延長部は、標高1150m付近で谷へと変化している。これは分離丘を形成した岩盤クリープが山体斜面で崩壊にいたり、谷を形成したのと考えられる。この谷の標高約950m付近では北西傾斜の地層面が観察され、この付近を境に関ノ沢川側では本来の地層が、主稜線側ではクリープした地層が露出するのと考えられる。林道突出部の地層の谷側への傾動は、今後も進み、崩壊へと転化し、最終的には分離丘自体も関ノ沢川側へ崩壊するのと考えられる。地形的特徴、林道沿いのクリープ露頭の様子、谷での本来の地層面の露出の状況から、分離丘を形成するに至った岩盤クリープは少なくとも深さ30mのクリープ領域を有するものと推定される。

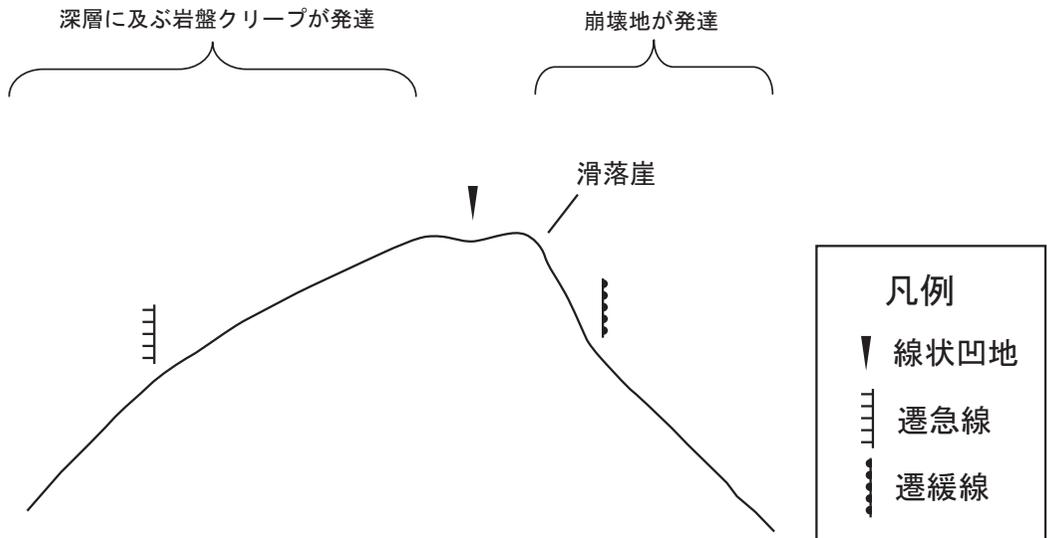
図15 西山林道付近の尾根の模式断面図

西山林道三又分岐の南西の稜線付近には非対称山稜が顕著に発達する。この尾根は南東側に崩壊地、北西側に岩盤クリープ領域をもつ (図15)。以下に、岩盤クリープの発生を考慮して非対称山稜形成史を考察する。

本地域の地質構造の特徴として、北東-南西の走向を有し、北西に急傾斜することがあげられる。西山林道三又分岐付近の主稜線は北東-南西方向に延長し、これは地質構造の走向と一致する。さらに地質構造と山体斜面の相対的關係は次のようになる。主稜線の北西斜面では、地層面の傾斜の方向は北西で、かつ山体斜面の傾斜の方向も北西で傾斜の方向が一致している。これは流れ盤を示す。一方主稜線の南東斜面では、地層面の傾斜の方向は北西であるのに対し、山体斜面の傾斜の方向は南東であり、両者の傾斜は交差関係を呈する。これは受け盤を示す。さらに北西斜面は地層面の傾斜が山体斜面の傾斜よりも急なため、流れ盤の特に逆目盤といわれる構造を有する。研究地域では尾根の北西斜面、流れ盤側で特に岩盤クリープが、南東斜面には崩壊が発生していることが特徴として挙げられる。斜面の安定度を考えた場合、受け盤のほうが斜面安定度は高いが、谷の下刻作用を受けた場合はその限りではなく、谷が侵食され、支えを失った受け盤は不安定となり、直ちに崩壊へといたると考えられる。それに対し、逆目盤では谷が侵食されても比較的安定であり、崩壊へ至るには時間がかかる。逆目盤が崩壊へ至るためには、山体斜面にクリープが生じ蓄積された後、より強い谷の下刻作用を受けるか、もしくは地震などのきっかけが必要であろう。研究地域全域に非対称山稜が発達しており、本地域内の地質構造を考えると、これらの非対称山稜は西山林道付近の非対称山稜と同じ過程で形成された可能性が高い。
