## 科学研究費助成事業 研究成果報告書

研究課題名(和文) 2009年台風8号による小林村複合土砂災害のメカニズムと警戒避難

研究課題名(英文) Mechanism of multi-modal compound disaster at Shaolin Village caused by typhoon No. 8 in 2009 and warning and evacuation strategy

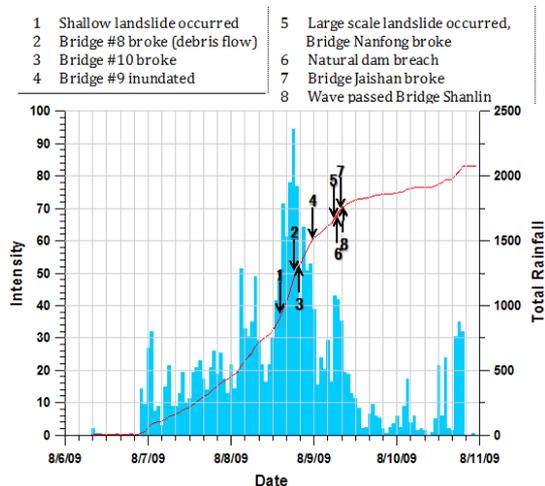
図.1-1 に小林村から約10km下流に位置する甲仙で観測されたハイエトグラフと小林村で生じた諸現象の対応を示す。

図.1-1 甲仙におけるハイエトグラフと小林村での諸現象の発生時刻

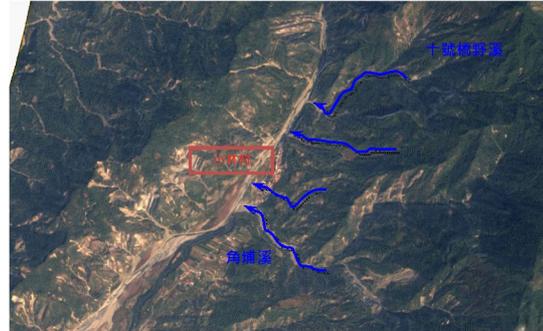
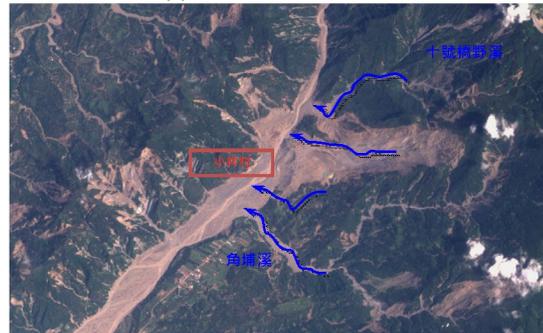
図.1-2 災害前後の小林村

図.1-2 に小林村災害前後の衛星画像を示す。図.1-2 から小林村災害により小林村が壊滅したことが、その原因が主に背後の山腹斜面の深層崩壊によること、深層崩壊により河道閉塞（天然ダム）が生じたであろうこと、さらに河道閉塞が生じたであろうと考えられる箇所を境にその上下流で河道幅が大きく異なることが分かる。

(a) 災害前の小林村

(b) 災害後の小林村

表.1-1 中の Event number は、図.1-2 中の数字に対応している。また、8号橋(#8 Bridge)は角埔溪に、10号橋は十号橋野溪に掛かっている。Nanfong 橋には水位計が取り付けられていた。この水位計のデータは深層崩壊の発生とほぼ時を同じくして途絶えている。Nanfong 橋はほぼ天然ダムが形成された地点

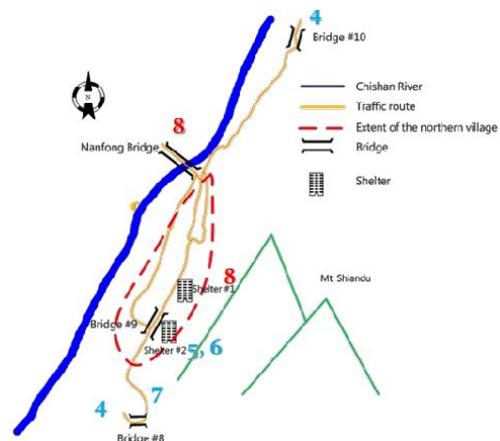
表.1-1 に小林村複合災害の主なイベント時系列を示す。また、図.1-3 に関連する小林村周辺のランドマークの位置を図示する。

図.1-2 小林村の模式図と災害イベントの発生場所

一連のイベントの中で、8月9日午前6時20分の深層崩壊発生をさかのぼること12時間ほど前の午後7時ころに角埔溪と十番橋野溪に架かっていた橋が氾濫・流失したこと、天然ダム形成からわずか1時間足らずで決壊したことが、深層崩壊に伴う被害をより深刻化させた要因である。

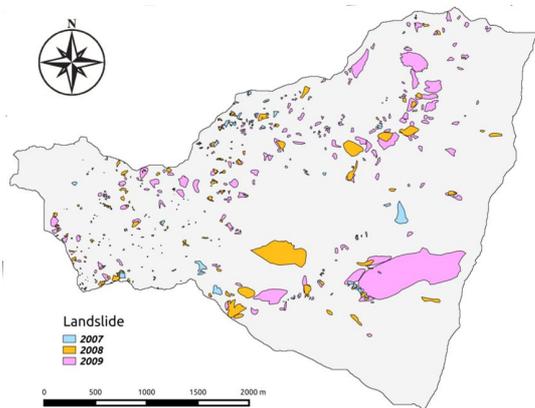
各時期の崩壊地の分布を図4-1に示す。2008年、2009年ともに南支流に巨大な崩壊1つずつが発生している。2007年以前には顕著な崩壊は確認できなかった。図4-1の崩壊に対して、Guzzetti et al. (2009)の方法を用いて崩壊土量を推定した。2006年以前には対象地にはほとんど崩壊地が存在せず、溪流にも不安定土砂が存在しなかったことが、空中写真や既存報告から明らかになっているので、河床変動計算の結果は土砂収支の観点から崩壊土砂量と対応する必要がある。

図4-1 角埔溪における崩壊分布の変化

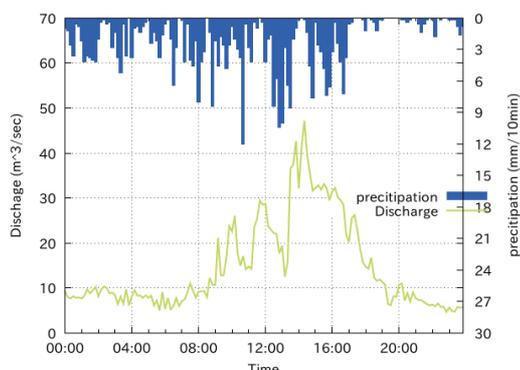
図4-2は、得られた粗度係数と観測された水位データから推定された降雨イベント時のハイドログラフの例である。図4-2に示された降雨イベントは日雨量が100mmを超える比較的大規模なものであったが、直接流出率は0.86程度であり、降雨イベント中から直後にかけて大部分の出水が生じていた。このような高い直接流出率は、角埔溪周辺流域における地下水位上昇メカニズムと密接に関係しており、角埔溪の隣接流域で小林村深層崩壊が発生していることと合わせて重要な情報を含むデータである。

図4-2 推定されたハイドログラフの例

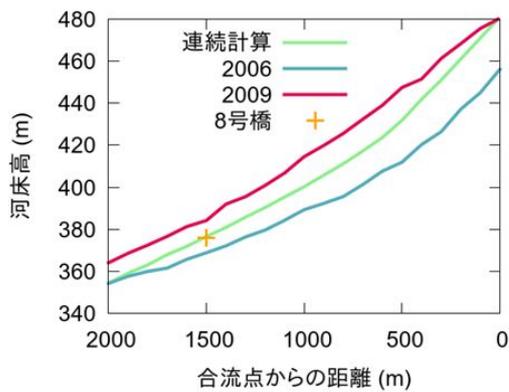
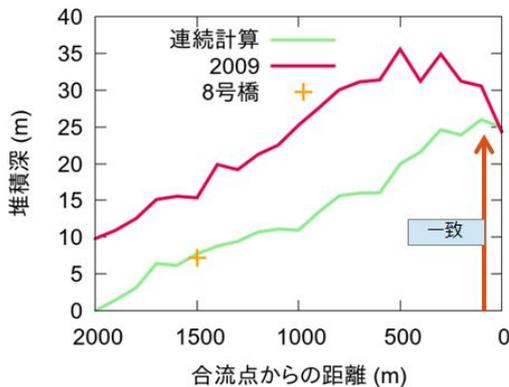
図.4-3 計算による河床変動（シナリオ 2）

計算区間上流端での河床上昇が実測値に一致する供給土砂量を求めたところ、平衡土砂量の 1.04 倍であった。その値を供給土砂量として河床変動計算を実施した結果を図.4-3 に示す（シナリオ 2）。全体として河床変動の再現性は低い。その要因として旗山溪での河床上昇を考慮していないことが挙げられるが、旗山溪の河床上昇は主として Morakot 台風時に形成された天然ダムによって生じたため、計算への反映は難しい。また、上流端では河床変動が一致しているにも関わらず、その直下では計算の再現性が良くない。中流部において計算と実績の河床位がほぼ平行と見なせる状況であることを考慮すれば、比較的勾配の大きい合流点付近では、集合流動による土砂の流入と堆積が生じていた可能性がある。本研究では掃流砂のみを計算対象としているため、そのような事象が生じた場合には十分な再現性を有さない。いずれにしても、8号橋付近に着目すれば、やはり河床上昇によって橋の流失が生じ得る状況であったことが分かる。

(a) 縦断面図

(b) 差分

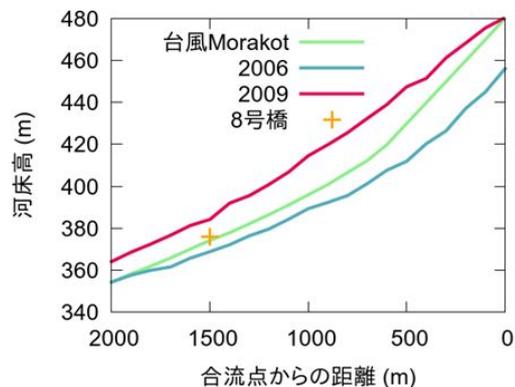
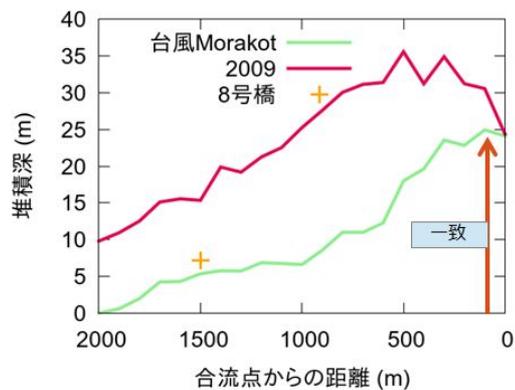
図.4-4 計算による河床変動（シナリオ 3）

次に、Morakot 台風の雨量だけを用いた計算結果を図.4-4 に示す（シナリオ 3）。供給した土砂量は平衡土砂量の 1.08 倍とし、上流端での河床上昇を一致させた。Morakot 台風のみを対象とした河床変動計算では、合流点での河床上昇の影響は下流まで伝搬せず、8号橋付近での河床上昇は小さい。さらに、本計算では Morakot 台風の全雨量を使用して計算したが、8号橋が降雨途中に流出したことで、下流域での河床上昇に時間を要することを考慮すると、台風 Morakot の影響だけで 8号橋が流出したとは考えにくい。したがって、8号橋の流出を引き起こすような河床上昇は、Morakot 台風単独では生じず、過去の崩壊による流域での不安定土砂の生産と、その後の降雨イベントに伴う継続的な河床上昇によって引き起こされたと考えられる。

(a) 縦断面図

(b) 差分
