ケーブル収容管用ライニング管の 地震時における光ケーブル防護機能

EVALUATION OF SEISMIC PERFORMANCE OF CABLE-LAYING CONDUIT LINING FOR THE PROTECTION OF OPTICAL FIBER CABLE

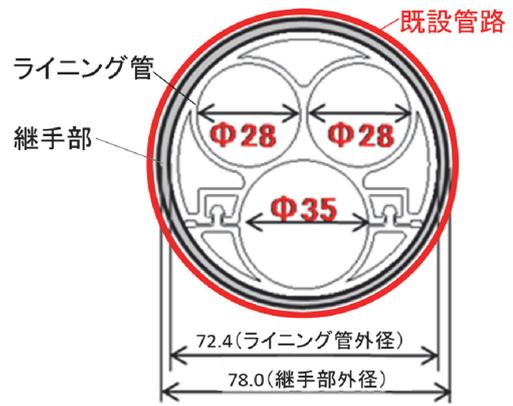
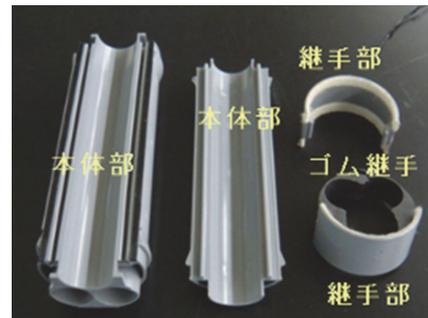
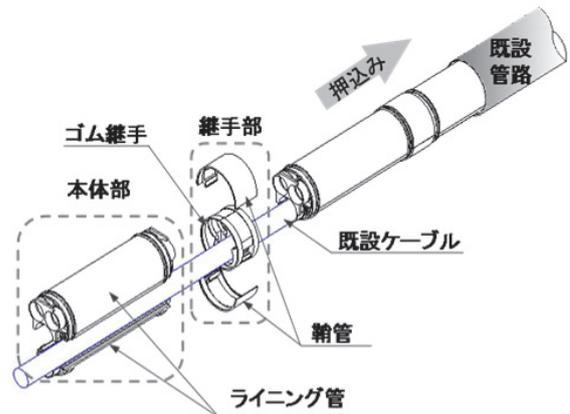
図-1 ライニング管の概要

(1) ライニング管の断面

(2) ライニング管の部材構成

(3) ライニング管の施工方法

ライニング管の概要を図-1 に示す。ライニング管は、既設の 1000 心光ケーブル 1 条と新設の細径 1000 心光ケーブル 2 条を収容できる独立した 3 つの光ケーブル収容空間を備えている。材料は主に硬質塩化ビニルである。また、曲線区間への対応として、図-1 に示すようにラ

ライニング管本体同士を接続する継手部分に 6mm の伸び代を設け、一か所で約 7度の曲げを可能とすることで管軸方向および屈曲挙動に対し柔軟性を持たせている。

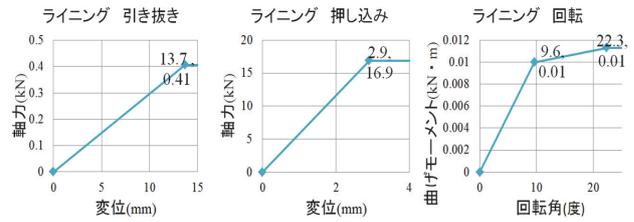
図-2 ライニング管継手の特性

本研究に用いるライニング管とねじ継手鋼管の寸法及び材料特性を表-1 に示す。ライニング管継手並びにねじ継手の引き抜きと押し込み、及び、回転に関する力学性状を図-2、図-3 にそれぞれ示す。なお、ライニング管の特性は、開発時の物性試験値を基に設定した。

図-2 に示したライニング管継手の特性から、離脱防止継手の伸縮量 8mm に対しライニング管継手は 13.7mm と上回り、離脱防止継手の回転量 1.7° に対しライニング管継手は 9.6° と上回る結果となった。従って、図-10、図-11 に示す不等沈下モデルに対し安全と考えられる。しかしながら、離脱防止継手の特性として、引き抜き量 103mm を有していることから、性能評価として離脱防止継手と同等以上の引き抜き量と回転量を有していることを実験的に検証することとした。

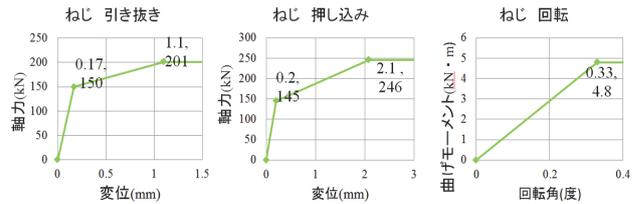
図-3 ねじ継手の特性

部材の特性は、ERAUL2007で解析可能な様に、断面幅と断面係数が等価となるパイプ断面に置き換えた。地盤ばねは、又木らの研究¹⁶⁾により報告された軟弱地盤における通信管路の挙動解析の値を用い、表-3に示すようにバイリニア形の地盤ばね特性とした。すべり限界値までの地盤ばねをK、すべり限界以降の地盤ばねをK'とする。ねじ継手鋼管の特性は表-1を、ねじ継手の特性は、図-3に示す非線形特性を用いた。

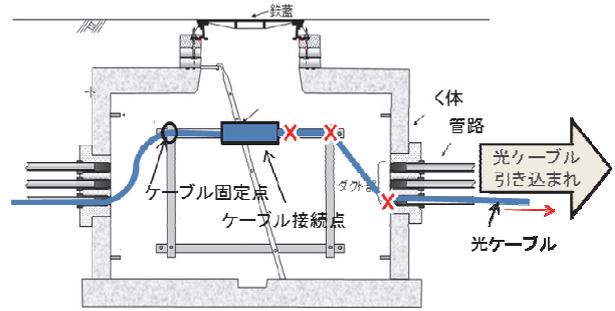
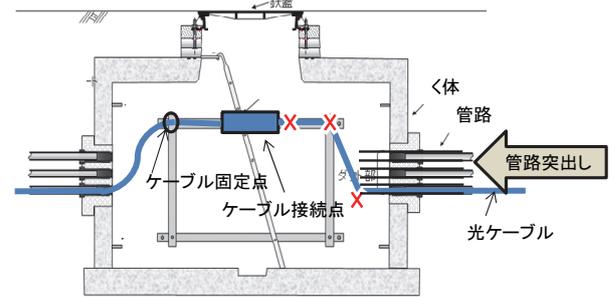
図-4 パターン1 (マンホール内での光ケーブル引張, 屈曲)

マンホール側に突き出す場合において、マンホール内に固定している光ケーブルに引張が生じる損傷モードである。このような場合には、引張力あるいは許容を超える屈曲状態により光ケーブルが損傷もしくは伝送損失が増加する。図-4 にマンホール内での引張・屈曲による損傷メカニズムを示す。図中のケーブル接続点の左側の光ケーブルは通常の状態を示し、右側の光ケーブルは引張られることで屈曲角が生じている。なお、ねじ継手鋼管以前の規格においては、ダクト部での管路突出しによる屈曲状態を伴う損傷も確認されている。

(1) ダクトへの光ケーブル引き込まれ

(2) 管路のマンホールへの突出し

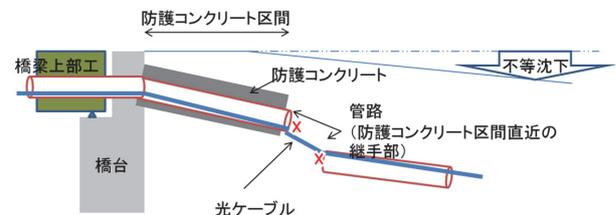
図-6 パターン3 (不等沈下)

ど人口造成された比較的軟弱な地盤での不等沈下, 同様に液状化地盤で強固な構造物周辺に生じる不等沈下により, ねじ継手が離脱する. このような場合には, 離脱した管路が地盤変状に追従し, 光ケーブルが損傷もしくは許容を超えた屈曲状態になることで伝送損失が増加する. **図-6** に管路区間での不等沈下に伴う引張・屈曲による損傷メカニズムを示す.

液状化地盤や軟弱地盤においては、図6に示したとおり、不等沈下、盛土の変状などにより、防護コンクリート直近継手部が離脱し、離脱した管路が地盤変状に追

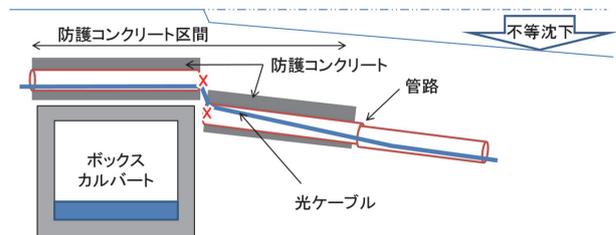
図-7 パターン4 (せん断作用)

パターン4は, 橋台背面やボックスカルバート周辺など人工造成された軟弱な地盤での不等沈下や液状化地盤で強固な構造物周辺におこる不等沈下により, 防護コンクリート区間内で防護コンクリートが破損し, 鉛直方向に沈下する損傷モードである. このような場合には, 光ケーブルにせん断作用が生じ, 損傷もしくは伝送損失が増加する. **図-7** に防護コンクリート区間内でのせん断作用による破断・損失増加による損傷メカニズムを示す.

東北地方太平洋沖地震時に実際に生じたケーブル切断事例は、図-7 に示すように、ボックスカルバートを上越した区間の防護コンクリートが破断し、周辺地盤の沈下に伴い防護コンクリートが鉛直方向に沈下し、光ケーブルにせん断力が作用し破断した事例である。図-13 にその損傷事象を示す。

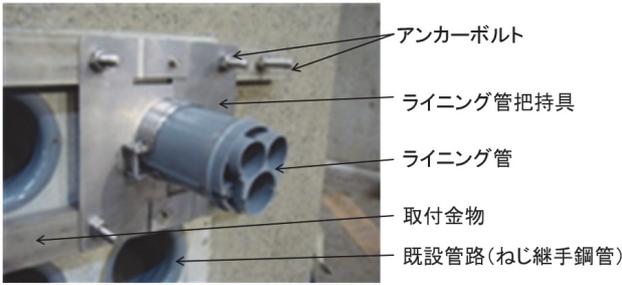
写真1 ライニング管のマンホール内取付状況

パターン1については, 既設管路への対策ではなく, マンホール内に光ケーブルの余長を多くとり, 光ケーブルに作用する引張力や屈曲角度を緩和する方法が有効である. なお, 既設管路の突出しに対しては, ライニング管による二重管を適用している場合において, **写真-1** に示すようにライニング管把持具や取付け金物をアンカーボルトによりダクト口に固定しているため, ダクト部におけるコンクリートの剥離・落下や管路突出しへの抑制効果も期待できることから, 今後とも損傷事例を注視しつつ, 特段の方策はとらないこととする.

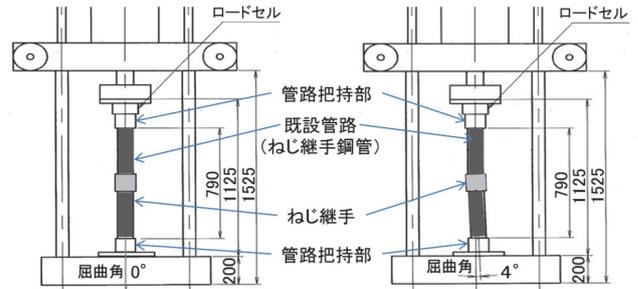
図8 繰り返し衝突の実験モデル

過去被災では, **図-5** に示したとおり, 土中での引張と圧縮を受け, 管路の継手部が損傷し継手が離脱した後, 再び元の位置に戻ろうとするため離脱した継手部で繰り返し衝突が生じ, ケーブル損傷にまで至るケースがある. 繰り返し衝突によって管端部が著しく損傷した実被災状況を**写真-2**に示す. 実験モデルを**図-8**に示す. 評価は, 250kN 万能試験機を用いて軸方向に繰り返し引張と圧縮を加え, ライニング管がある場合と無い場合で光ケーブルの損傷に与える影響を比較する. 供試体は, **表-1**に示すねじ継手鋼管を使用した. 実験は鉛直方向の変位制御により行い, 振幅は, 2007年新潟県中越沖地震での被災事例を再現した解析より得られた値⁵⁾とし, 継手が50mm押し込まれる圧縮を想定している. その際, 屈曲角なしの場合(屈曲0°)と側方流動等により屈曲角を伴う場合(屈曲4°)の2ケースを想定した.

屈曲角 0°の試験では, 試験機の圧縮性能の関係からねじ同士を突き当てた位置 (ねじ込んだ位置から 30mm程度抜けた位置) から 80mmの押し込み, 引き抜きのサイクル試験を3サイクル行った. ライニング管がない状

屈曲角 4°の試験では、試験機の圧縮性能の関係から管端部同士を突き当たった位置 (ねじ込んだ位置から65mm程度抜けた位置) から115mmの押し込み、引き抜きのサイクル試験を3サイクル行った。ライニング管のケーブル収容空間に光ケーブル (SM1000) を挿入し、ケーブル外被の損傷状況を確認する。

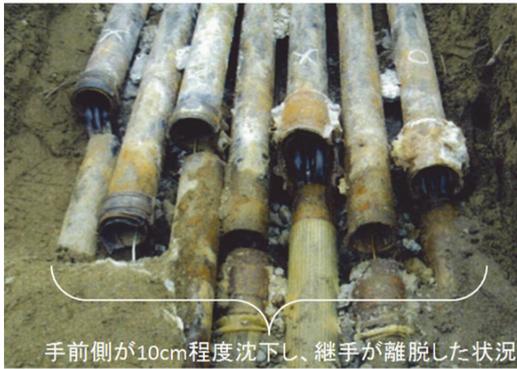
写真-3 不等沈下による実損傷状況

随することでケーブルが損傷することがある。地盤変状による管路の損傷状況を写真-3に示す。なお、防護コンクリートは、無筋構造で、そのコンクリート強度は13MPa以上と定めている。ここでは、防護コンクリートによる補強が機能し、防護コンクリート区間直近の第一接続部のねじ継手が離脱した事例を想定する。この損傷パターンも、管路の連続性が継手部で損なわれた場合にはケーブル損傷にまで至る可能性が高い。

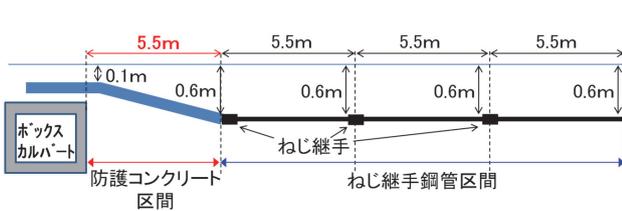
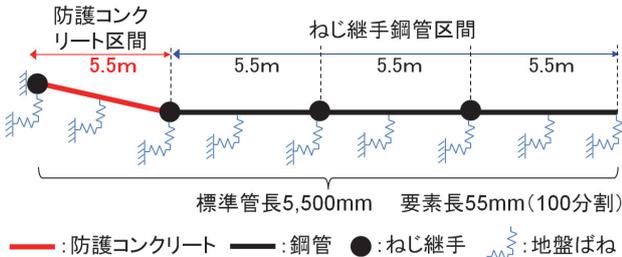
図-10 不等沈下に伴うねじ継手の挙動解析モデル

(1) 解析を行った設備構成

(2) 解析モデル

鋼管の挙動を求めた上で、ねじ継手鋼管の損傷が見られる場合には、2) 解析により30cmの不等沈下が発生した時の離脱防止継手の挙動を求め、3) さらに、解析結果で離脱防止継手が損傷しない領域では、解析で得られた離脱防止継手の挙動がライニング管に作用すると考え、ライニング管が離脱防止継手以上の地盤追従性を有するかを検証する。不等沈下に伴うねじ継手の挙動解析モデルを図-10に示す。挙動解析は、不等沈下が発生した際の強制変位を地盤ばねを介して管路に作用させた。解析には、地下線状構造物の耐震解析に実績のある ERAUL2007¹⁵⁾を用いた。防護コンクリート部の長さを5.5mとし、5.5mのねじ継手鋼管3本が接続されたモデルとした。

1983年に離脱防止が導入される以前の管路設計に基づく、代表的な旧規格管路設備形態である。図-10に示すように左端のボックスカルバート端部は沈下しないため固定点とし、右端を自由端とした。各部材の要素長は0.1mで分割した。表-2にねじ継手鋼管区間と防護コンクリート区間の断面形状を示す。防護コンクリート区間の弾性係数は、ねじ継手鋼管とコンクリート合成値とした。

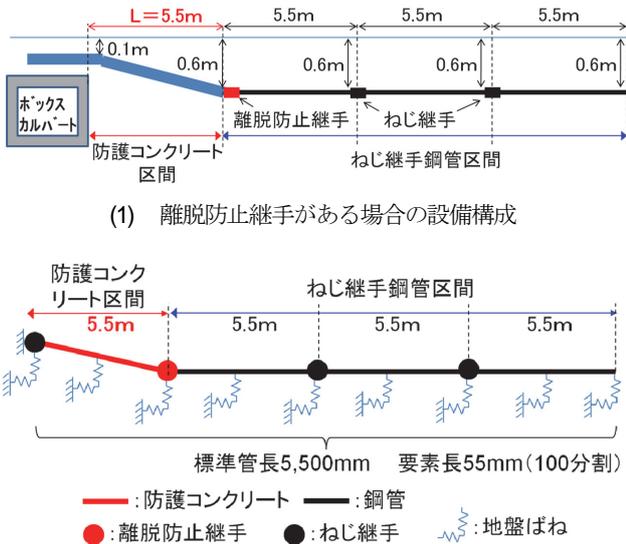
図-11 不等沈下に伴う離脱防止継手の挙動解析モデル

次に、防護コンクリート端部に離脱防止継手を設置した現行設計における挙動を求める。なお、離脱防止継手を設置した現行規格管路で被害が生じた事例は報告されていない。解析により 30cm の不等沈下が発生した時の離脱防止継手の挙動を求めることで、既設管路に作用する最大クラスの変形を求める。不等沈下に伴う離脱防止継手の挙動解析モデルを図-11 に示す。図-10 に示したねじ継手の解析と同様に、防護コンクリート部の長さを 5.5m とし、防護コンクリート右端部の継手を離脱防止継手とした。各部材の要素長は 0.1m で分割した。断面

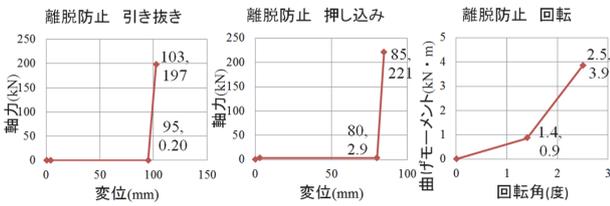
図-12 離脱防止継手の特性

形状・部材の特性および地盤ばね特性もねじ継手と同様に、表-2 および表-3 の値を使用した。離脱防止継手の特性は、図-12 に示すように実験から得られた非線形特性を使用した。

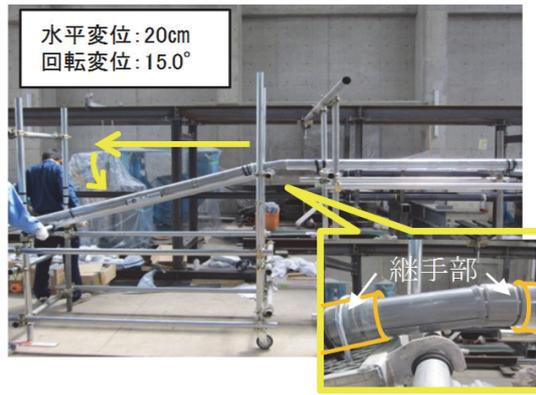
写真-4 不等沈下による検証モデル

アクリル管とライニング管の接続条件は、両者を両端でボルトにより固定した状態とした。写真-4 に示すようにアクリル管中央部に離脱箇所を設け、強制的に水平方向の引張変位を与えた後、強制的に曲げ変形を加える順番で不等沈下を想定した強制変形実験を行い、継手部に破損などの異常がないか目視により確認した。

不等沈下を想定した強制変形実験の結果を表-5 に示す。水平方向の強制変位は 7cm から最大 20cm まで引張り、曲げ変形については 0° から 2.5° 間隔で最大 15° まで強制的に変形を加えた。接続部においてライニング管の破損は生じていないことから、ライニング管の不等沈下に対する限界値は水平引き抜き量 20cm、回転変位量 15° であることが確認できた。

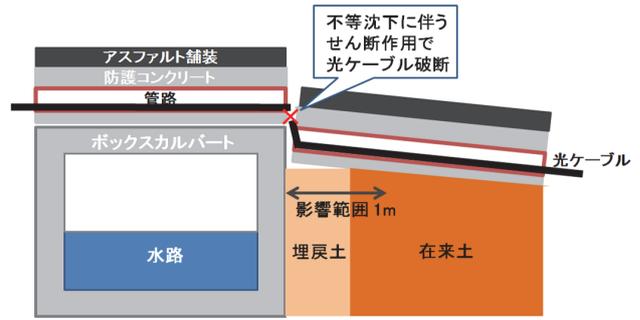
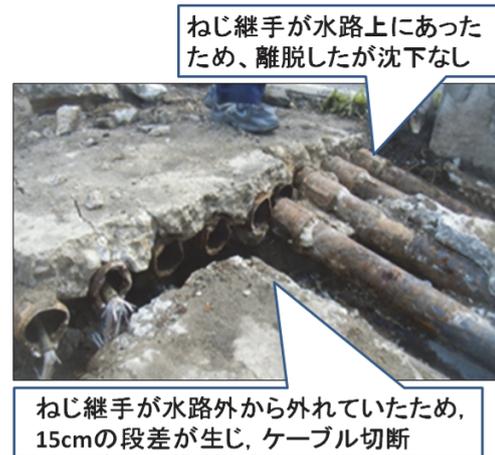
図-13 せん断作用による光ケーブル損傷事象

(1) 縦断方向断面図

(2) 損傷状況写真

損傷状況は、ボックスカルバート端部に位置するねじ継手部で防護コンクリートが継手位置に添って割れ、管路継手は全て離脱していた。今回、複数のねじ継手の位置を同一線上に揃えることで継手の外径分のコンクリート厚さが薄くなること、隣り合う継手間のコンクリート厚さが薄くなることなど、構造体として弱点部になり易いと考えられる。なお、離脱した継手のねじ部を中心に管路が腐食しており、地震前から防護コンクリートに亀裂等が発生し、水分を供給していた可能性も考えられるが、コンクリート厚さが薄いことやこのような形態での施工箇所が多いことを考えると防護コンクリート区間における不等沈下に伴う現象と考えられる。

9条の管路の内、ボックスカルバート直上に継手が位置している4条については、防護コンクリート端部がボックスカルバート上にあり段差を伴う沈下は生じず、光ケーブルの損傷も免れた。一方、ねじ継手位置がボックスカルバート上に無い5条については、管路を含む防護コンクリート、アスファルト舗装ともに管軸鉛直方向に約 15cm 沈下している。鋼管の内径は 80.7mm、外径は 89.1mm であり、約 15cm の沈下は、管路直径の約 2 倍の

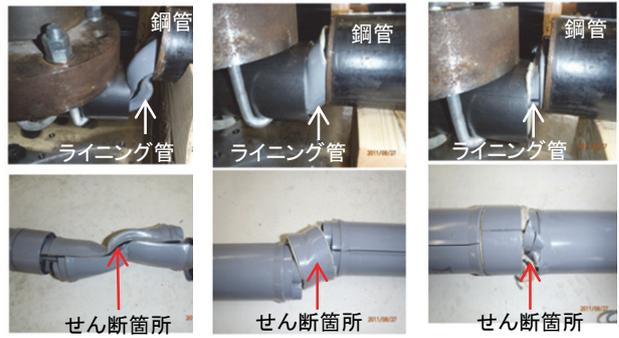
写真-5 せん断作用実験のライニング管破断状況 (左: ケース 1, 中: ケース 2, 右: ケース 3)

表-6 に各ケースの試験結果を示す。空間限界荷重は、ライニング部材にせん断力を作用させながら、光ケーブル收容孔の変形により光ケーブルが軸方向前後に移動できなくなる位置まで荷重を行った結果である。破断荷重は、ライニング部材が破断するまで荷重を継続的に行った結果であり、破断した試験体を写真-5に記載する。

ケース 1は破断荷重、空間限界荷重ともに最も高い数値となっている。継手部を含まない本体部材のみでせん断荷重を受けるため鋼管と鋼管に挟まれ本体部材に食い込むように破断した。弾性変形領域は 15kN となり、空間限界荷重は弾性領域内であった。

ケース 2は破断荷重、空間限界荷重ともに最小値を示した。これは、ライニング管の構造上の不連続点にあたる継手中央位置であり、せん断荷重に対しても最も弱い箇所と言える。せん断荷重に継手部が抵抗するものの上

下に引きちぎられるように継手が離脱し破壊した。弾性変形領域は 5.5kN となり、空間限界荷重は弾性領域内であった。

ケース 3 は破断荷重、空間限界荷重ともにケース 1, 2 の間に位置する。せん断力が作用する継手部の端部は、継手本体部材と継手内部で一部本体と継手部が重なり合っている箇所との間に位置するため、荷重の増加に伴い継手部から本体部材側で引きちぎられるように破壊した。弾性変形領域は 9kN であり、空間限界荷重は弾性領域内での結果であった。

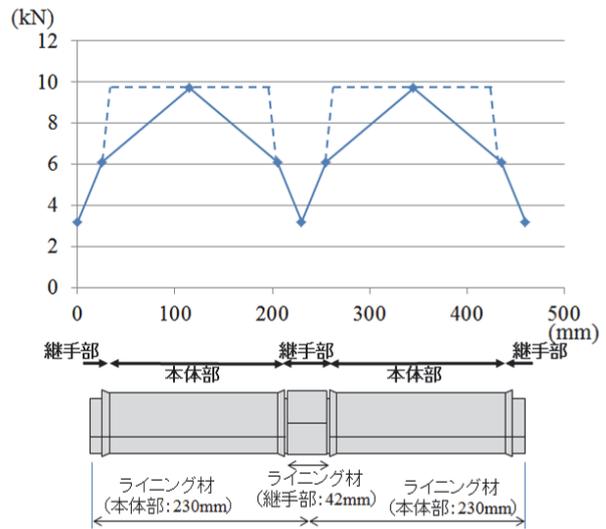
図-18 ライニング管のせん断耐荷力

部材が連続した状態でのせん断耐荷力を図-18に示す。横軸に本体部と継手部の位置関係がわかるよう併記した。230mmが継手部の中心となりケース2の載荷位置に相当する。なお、本体部分でのせん断耐荷力が連続していると想定したラインを点線で示した。実際の現場において、どの位置にせん断荷重が作用するかは不確定なため、最も弱いケース2の継手部にせん断荷重が作用するものと考えることが安全側と言える。従って、ライニング管のせん断耐荷力 q は、設計上3.2kN程度と考えるのが妥当と言える。
