「技芸科施設・設備の現状と将来展望 初年度：情報科」

筑波大学附属駒場中・高等学校 技芸科
市川道和・土井宏之・小宮一浩

今年度より数年次にわたり、技芸科教科プロジェクト研究として「技芸科施設・設備の現状と将来展望」に取り組むことにした。実技教科の教育効果は、教科指導に必要な施設・設備の充実度に依存する部分が多く、また他教科に比較してその規模が格段に大きい。本校では基本的に昭和30年代に建築された現校舎の施設・設備を、途中で追加・改善・修繕しながらそのまま使用し続けている。近い将来、校舎を全面新築することを視野に入れた校舎新築プロジェクトも進行する中で、技芸科関連施設・設備の現状を正確に把握し、問題点や新たな課題を見つけ、それらへの対応策を新施設・設備の仕様に組み込むよう準備することが急務であると考える。

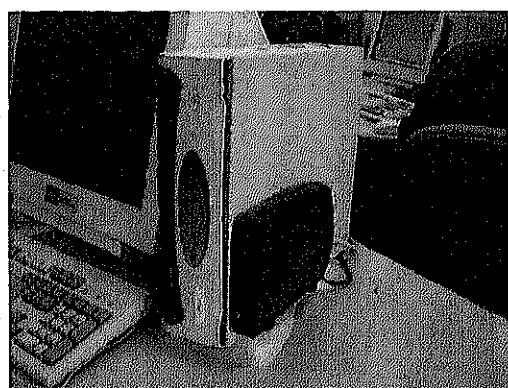
図06 コンピュータ本体

- ・DELL社 OptiplexGX1 (生徒用42台、教師用1台)
- ・CPU : Intel社 PentiumIII 600MHz
- ・メモリ : 128MB
- ・ハードディスク : 10GB (一部40GB)
- ・フロッピーディスクドライブ : 内蔵
- ・CD-ROM ドライブ : 内蔵
- ・ZIPディスクドライブ : 本体横に SCSI接続

導入時より年月が経過し、最新型機に比べると本体の処理性能・機能共に相対的な後退が著しい。しかし、情報科の授業で2に挙げたソフトウェアを使用する範囲内では、性能や機能の低さが表面化する事態には至っていない。生徒が普通に学習課題に取り組む程度においては、十分な処理性能・機能を発揮できている。

最近、比較的多く発生するトラブルとしては、内蔵ハードディスク装置の故障、コネクタの損傷が挙げられる。ハードディスクはユニットで交換可能なため、汎用品を数十台分購入しておき、故障のたびに自前で交換修理している。当初本体に内蔵されていたものが記憶容量10GBで、交換修理用に購入したものが40GBである。コンピュータによってハードディスクの記憶容量が異なっているのはこのためである。

本校の場合、教科授業での使用以外に、総合学習・テーマ学習・特別活動等での利用、放課後の自由利用などコンピュータスペースおよびコンピュータ機器の利用度は極めて高い状態にある。コンピュータ本体が更新されるだけでも、液晶式ディスプレイが組み合わされ、組み込まれているOSが最新のものとなるため、上記の①と③を除くほとんどの問題について解決が期待できる。有効かつ優先的な予算措置を望むものである。

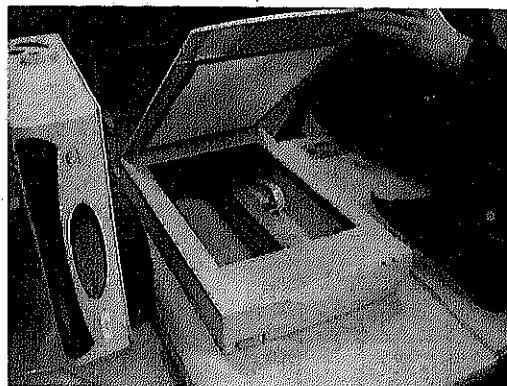
図 08 カラーイメージスキャナ

本体に接続して使用する周辺機器には、ディスプレイ・キーボード・マウスがある。また、前述したように本体横に取り付けたZIPディスクドライブ、1列7台のみにカラーイメージスキャナ、教室西側壁際にネットワーク接続のレザープリンタ6台がある。レザープリンタは1台が1列に、計6列に各々対応している。
