ガステポジション装置用搬送管の製作

概要

超微粒子金属を作るための「ガステポジション装置」において、搬送管（トランスファーチューブ）を製作したので報告する。

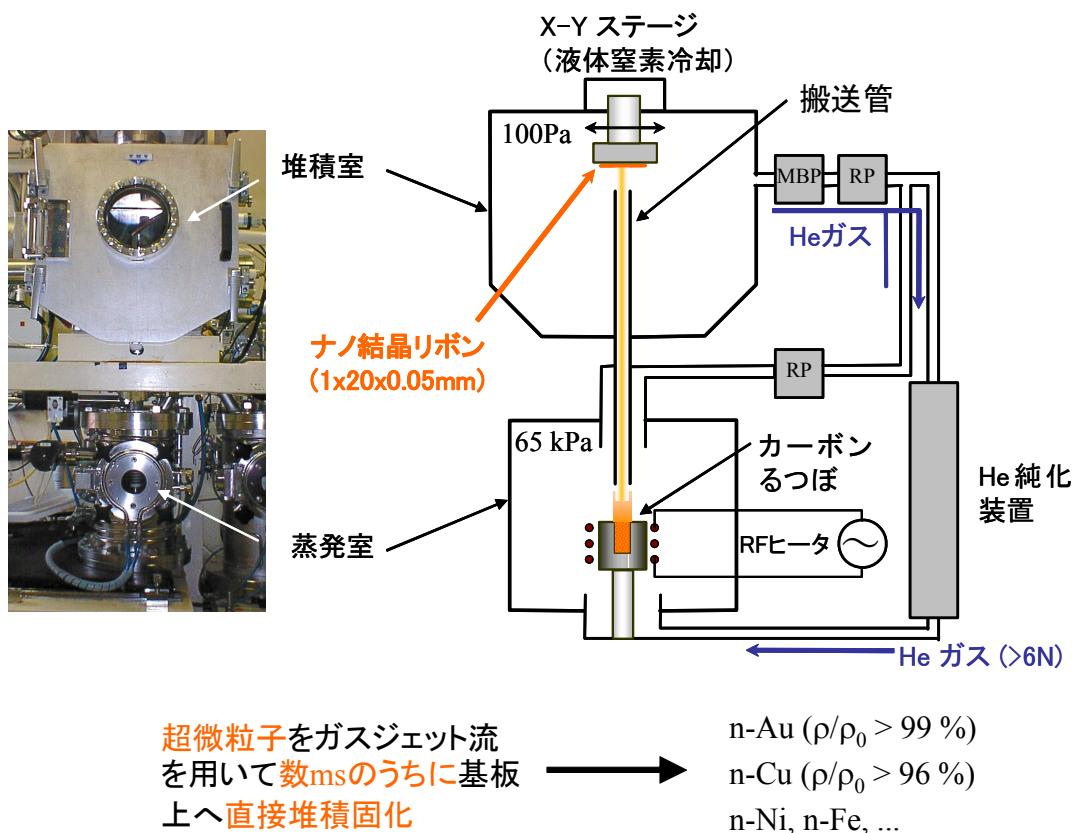
図 1. ガステポジション装置概略図

筑波大学数理物質科学研究所、喜多・柳原研究室と水林・谷本研究室では金属ナノ結晶作製法としてガステポジション装置を用いている。この装置は上と下の部屋に不活性ガスを入れ圧力差を作り、下の部屋で 1300°C に加熱し融解する母材の蒸気と圧力差で出来たジェット気流を利用して上の部屋に飛ばし、冷却した基板に蒸着させている²。融解金属超微粒子が通る搬送管内面は円滑でなければならない。図 1 に水林・谷本研究室から提供されたガステポジション装置の概略図を示す。

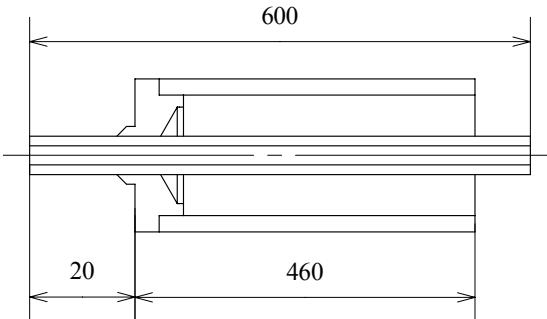
図2. 搬送管断面図

搬送管はステンレス (SUS304) BA 管、直径 1/8 インチ (約 3.2mm)・厚さ 0.72mm・長さ 600mm の内管と、直径 1/2 インチ (約 12.7mm)・厚さ 1.2mm・長さ 460mm の外管を一方の端をアダプターに TIG 溶接 (タンクステン・イナートガス・アーク溶接) して二重管にした物で、反対側は開放してある。簡略断面図を図 2 に示す。

内管とアダプターの TIG 溶接は、溶け込みが深いと溶接の溶融金属が出るので溶け込みは浅く、気密性を要求されている。

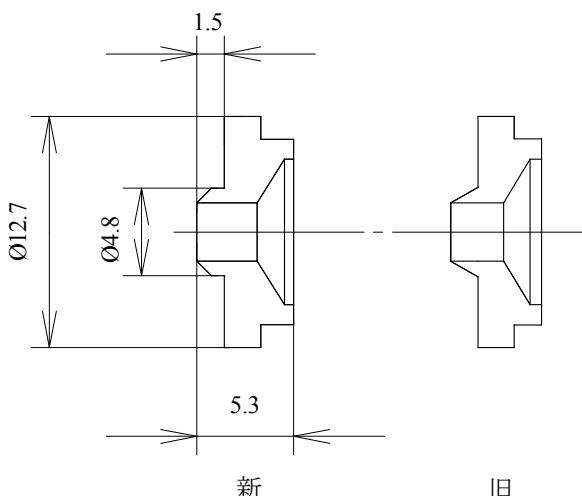
図3. 新旧のアダプター

アダプターの溶接には、アークをアダプターのへりに飛ばし、へりを溶かしながら内管に溶接するのが一番良いと思い、図3の左側の形に決定した。この形状は、へりが内管と同じ厚さを持ち熱容量がほぼ等しくなっている。アークを飛ばした瞬間に、穴が開く事はないが、慎重に作業を進めないと溶融金属が内管の内側に出てしまう。

右側の図は今まで使っていたアダプターである。このアダプターはへりを小さく設計した。図3に新・旧アダプターの断面図を示す。

また以前のアダプター形状では、へりが小さすぎたため、溶接時にアークが直接管を加熱し、内部にはみ出しが出来ることを、切断することによってわかった。管の肉厚が薄いため、管に直接アークが飛ぶと加熱しているところが溶け落ち、穴があくので管を直接加熱しないで、アダプターのへりを過熱して、溶かしながら管と溶接をするように新しいアダプターを設計した。

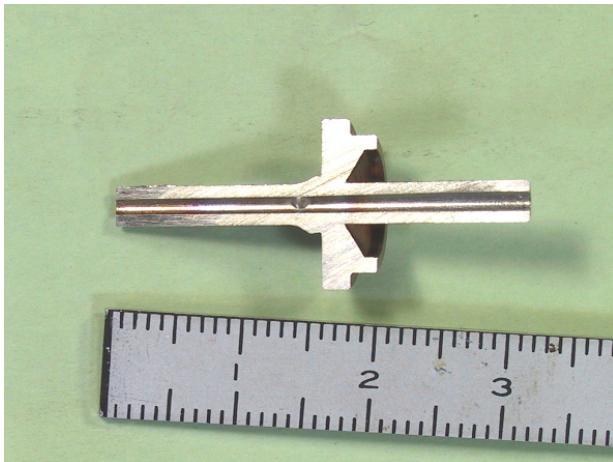
図 4. 溶融金属が管内部に少しあみ出た溶接

これは、溶接時にアークを飛ばしたまま移動できずに、同じところを照射したためにできた物。

管の内側のはみ出しには2種類あることがわかった、ひとつは溶接の溶け込み深さが深く管内部にはみ出した物と、もうひとつはアークが直接管にあたり溶けた物である。

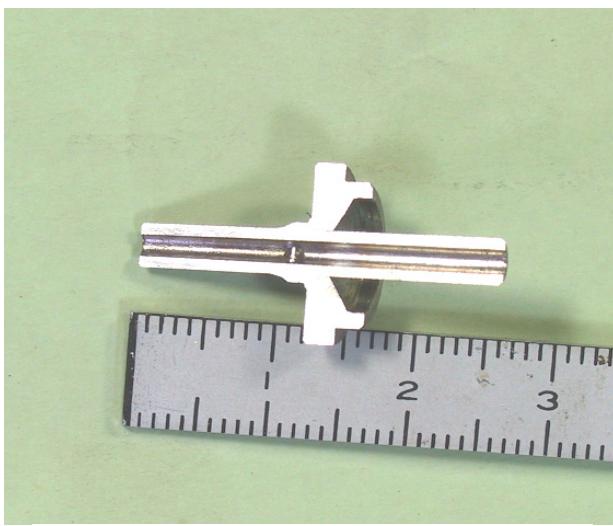
図 5. 溶融金属が管内部に多くあみ出た溶接

これは、溶接電流が大きくて溶け込みが深くできた物。

溶接電流が大きいと加熱時間が短く管内部の酸化が少ないので、しかし溶接部材が小さすぎるため、アークを飛ばして1/4周回らぬうちに、加熱しすぎて溶け込みが深くなり、内部のはみ出し量が多い。溶接のスタート時は電流を大きめにしても、一部分でも管とアダプターが融合したら、電流を小さくして作業したほうがいいことがわかった。

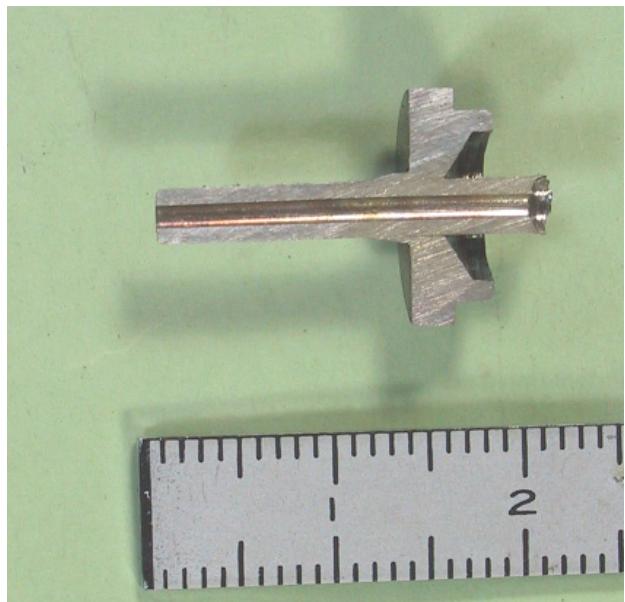
図 6. アダプターと管の溶接が成功した物
これは、適当な電流と送りにより成功した溶接。

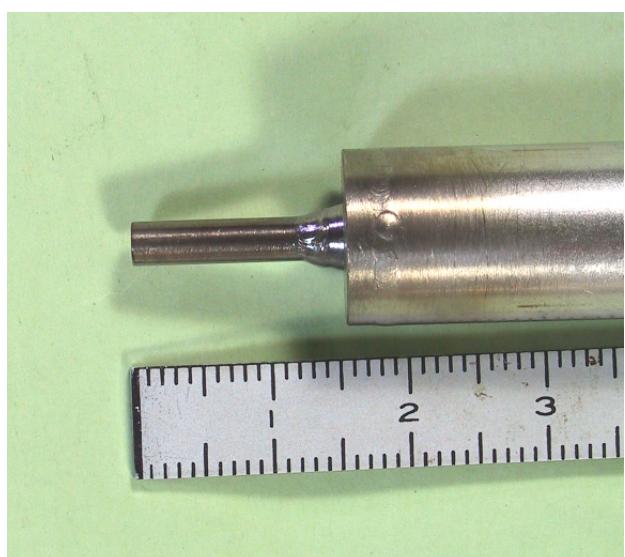
図 7. 搬送管完成品

この図は搬送管のアダプター側の外管を溶接した完成品である。
