1989年8月および9月豪雨による東河内流域の 土砂の生産，流出および堆積の実態

Sediment yield, runoff and deposition of the Higashigouchi
basin caused by each heavy rainfall in August and September, 1989

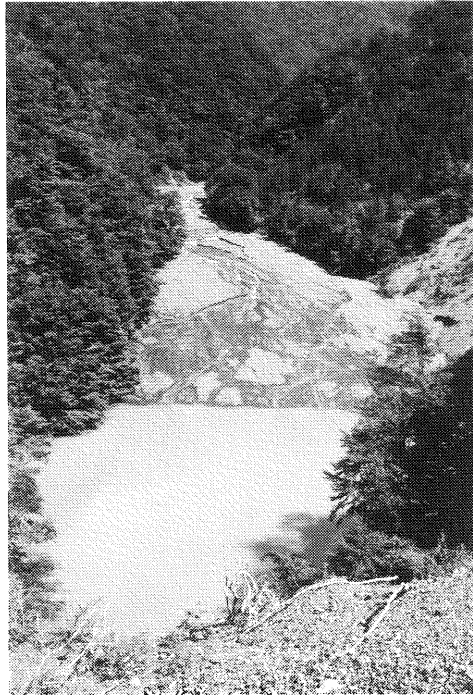
写真1 1989年8月豪雨による土砂流出と治山ダムへの堆砂
堆砂の前縁部は治山ダム上流100m(0.5測線付近)で停止した

台風17号の接近にともなって8月27日を中心に総雨量209.5mm, 最大時間雨量31mm(西Ⅱ観測点, 図-2)の豪雨(図-4)があった。この豪雨(以後8908豪雨と呼ぶ)によって, 大量の土砂が流出したが(写真1), その生産源は押出沢(図-6)源頭部であることが, 後日の土砂流出の痕跡調査から明らかになった。この後, 秋雨前線が活発になって, 9月3日を中心に総雨量348.5mm, 最大時間雨量36.5mm(西Ⅱ観測点)の豪雨(図-5)があった。この豪雨(以後8909豪雨

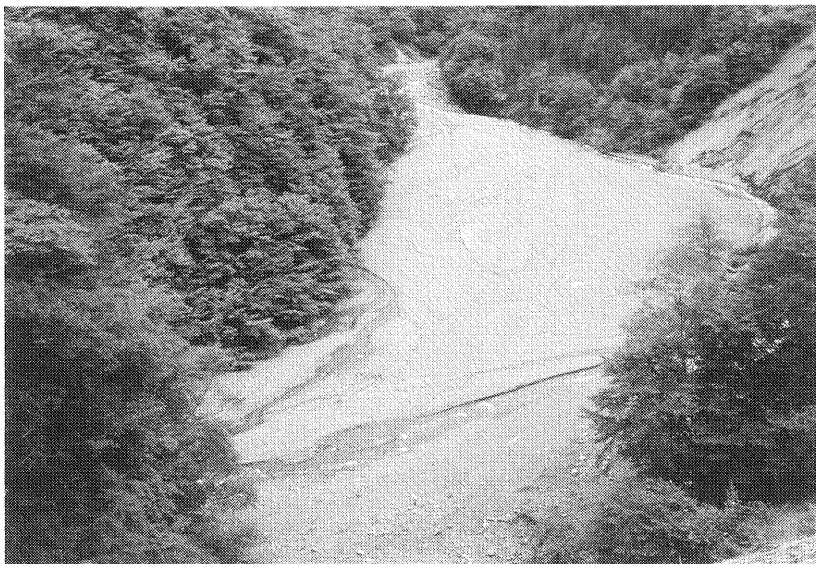
写真2 1989年9月豪雨による溪床堆積土砂の再移動とそれによる治山ダムの満砂

と呼ぶ)は、前回の8908豪雨より規模が大きかったにもかかわらず、山腹からの土砂生産をもたらさらず、もっぱら、8908豪雨による溪床堆積土砂を再移動させる働きをした(写真2)。
