## 大井川上流の沖積錐における岩屑の流動・堆積

池田 宏\*・伊勢屋ふじこ\*\*・小玉 芳敬\*\*\*

Sedimentation on an alluvial cone in the Upper Oi River, Central Japan

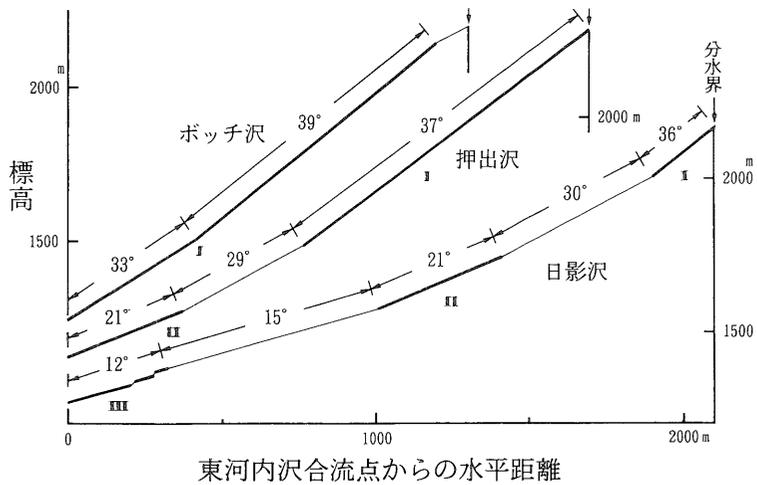
図-2 ボッチ沢，押出沢，日影沢の谷床縦断形

すなわち、いずれの谷でも、最上流部には35°前後の急勾配の岩屑堆積区間（セグメントⅠ）がある。ポッチ沢では上流（39°）は下流（33°）よりやや急であるが、セグメントⅠのみしか存在しない。押出沢と日影沢ではセグメントⅠの下流に、小さな滝が連続する岩盤が露出した区間（地形図上での平均勾配は約30°）が続いて、それ以下に21°程度の勾配をもった岩屑の堆積区間（セグメントⅡ）がある。流域面積の大きな日影沢ではその下流にさらに平均勾配15°前後の岩盤露出区間があって、最下流に再び岩屑堆積区間（勾配12°のセグメントⅢ）がある。

それぞれの谷の分水界と本流との合流点とを結んだ谷の平均勾配は流域面積によって異なる。図-1中のボッチ沢（流域面積0.22 ha）と押出沢（0.55 ha）と日影沢（1.4 ha）といった起伏量のほぼ同じ谷を比較してみると、流域面積による谷の縦断形の違いが良く分かる（図-2）。流域面積が大きいほどその下流部の谷底勾配が小さくなることは言うまでもないが、日影沢と押出沢などについて実際に現地を歩いて観察してみると、下流への勾配の変化の様子に共通性があることに気づく。

谷の縦断形は指数曲線などによって近似されると従来考えられてきたが、これらの谷の縦断形はセグメントⅠ～Ⅲという異なる傾斜を持ったセグメントの集合であると見ることができる。このような谷底勾配の特徴はここで取り上げた谷ばかりでなく、この付近の谷の一般的な特徴のように観察される。

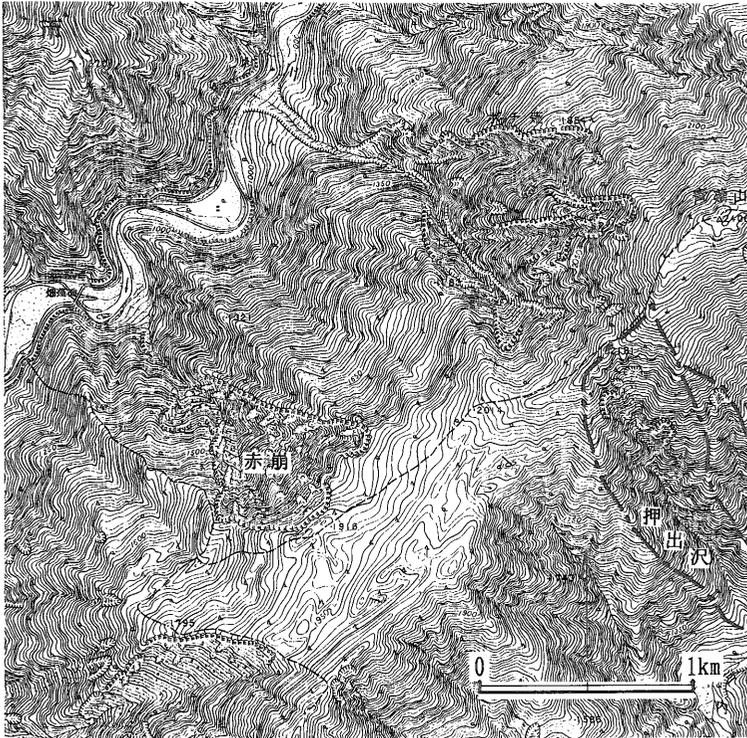
図-3 大規模崩壊地とその谷が大井川に注ぐ地点に発達している沖積錐  
(建設省国土地理院 2万5千分の1地形図「上河内岳」図幅の一部)

井川演習林内の最高峰である青蘆山（2,406 m）から南南西に伸びる尾根の北西向きの山腹斜面に発達している赤崩（あかくずれ）とポッチ蘆などの大規模崩壊地を持つ谷が大井川に注ぐ地点には、セグメントⅡと同様に21°の勾配をもった錐状の斜面が発達していることが地形図からも読み取れる（図-3）。大規模崩壊地からの岩屑供給量がきわめて多いというばかりでなく、東河内沢と比較して大井川本流の谷底が広がった上、この付近の大井川の河床は畑蘆第一ダムのバックウォーターの影響を受けて年々上昇して谷底幅が大きくなっているため、流出した岩屑が大井川との合流点に保存されて大きな沖積錐（alluvial cone, debris fan）を発達させているからである。

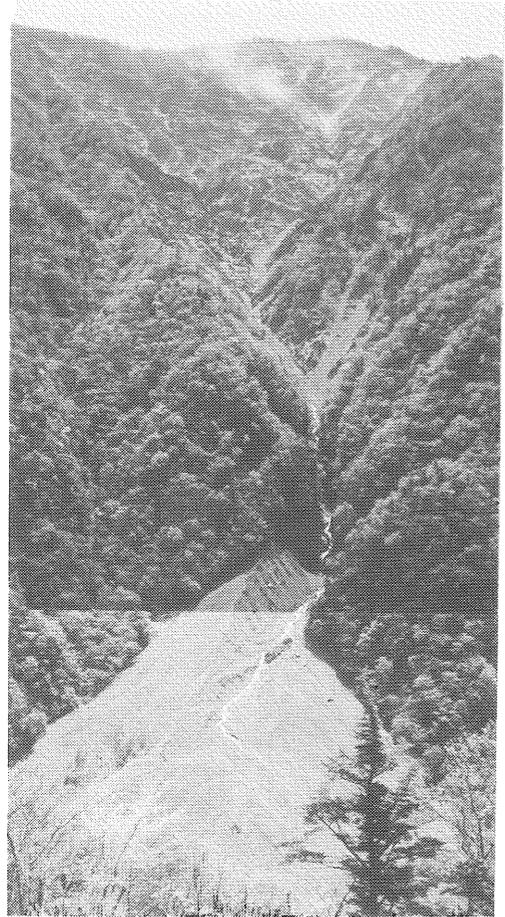
写真-1 大規模崩壊地「赤崩」とその基部の沖積錐 (1992年5月)

写真-1は赤崩を対岸の尾根上から眺めたものである。崩壊斜面 (scar) が左・右の支谷に収斂したのち標高1,300 m付近で一本のV字谷 (以下では、V字谷部とよぶ) となり、それ以下で狭い峡谷部を通過したのち大井川本流に臨み、合流部に沖積錐を発達させている。この沖積錐が21°の勾配を持っている。

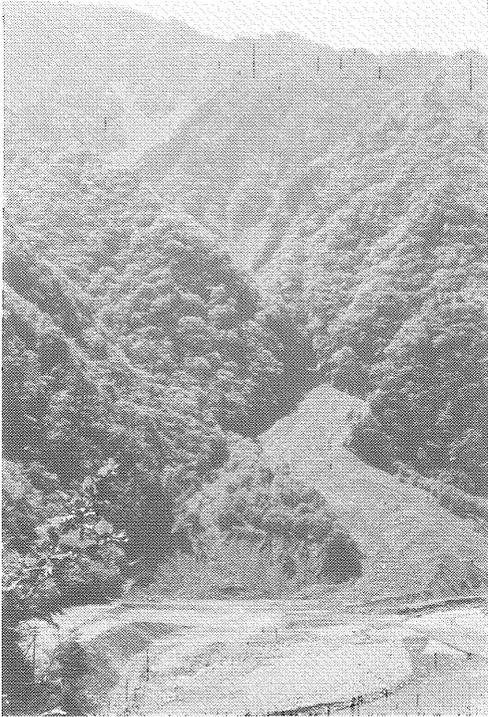
写真-4 冬から春先にかけて崩壊地内に堆積する  
崖錐堆積物 (1990年5月)

赤崩の崩壊壁の裸岩斜面をみるとかなりの標高にまで崖錐堆積物が遡上している（写真－4）。写真－3の時点では崩壊地内部の谷壁の岩屑は抜け落ちているように見えたが，冬の間の凍結・破砕によって多量の岩屑が生産されたことを示す。写真－5は沖積錐頂部を拡大したものであるが，ローブ（舌）状の模様が折り重なっている。この模様が岩屑の移動時の移動形態を示すと思われる。これらについては地形測量をし，堆積構造等も調べたので，3.4と3.5で述べる。この時には峡谷部に入るとすぐに高さ5～6 mの滝があり，これ以上には登れなかった。

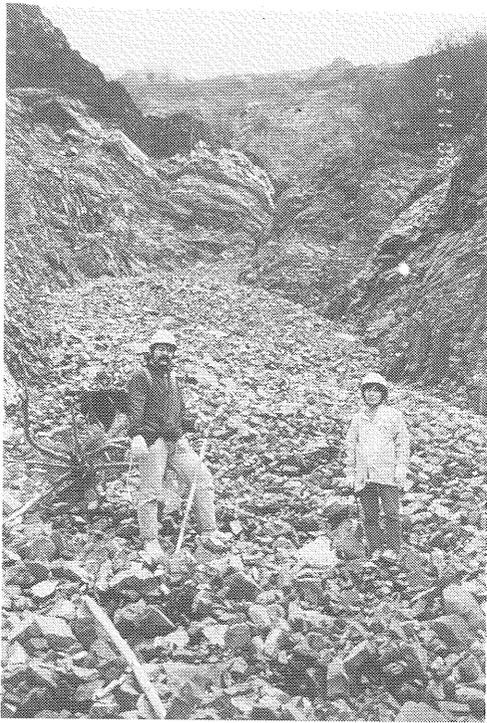
写真－8 崩壊地源頭部と谷床を埋積した堆積物（1990年11月）

された。その結果、到底観ることはできないと思っていた、赤崩の大規模崩壊地の直下まで到達できるという千載一遇の機に恵まれた。峡谷部からその上流のV字谷部を経て、崩壊地直下まで、通常であれば落石のために危険な谷床を、この時には歩くことができた。すなわち、写真-4にみられる崖錐堆積物はすべて抜け落ち、崩落の可能性のある岩屑は小粒子に至るまで落ちてしまっており、半日にわたって谷床に滞在したにもかかわらず、危険な崩落には一度も出会わなかった。写真-8はV字谷部の谷床に立って上流を、逆に、写真-9は下流の峡谷部を眺めたものであるが、谷床は岩屑で埋め尽くされて平滑となり、ほぼ直線的な縦断形をなしていた。後の調査の参考のため

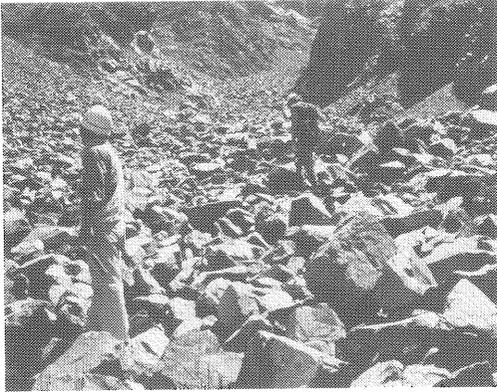
写真-11 崩壊地内の谷床を覆う崩落岩屑を上流に見たところ (1991年5月)

沖積錐には写真－6の時点と何等変化はないものの、崩壊地の壁面には写真－4と同様冬の間の岩屑生産によって崖錐堆積物が遡上している（写真－10）。写真－11と12は峡谷部に入って上流と下流をみたものであるが、50～60cm大から1mに達する赤茶けた角礫が谷床を埋め尽くしていた。なお、崩壊物質の厚さは確かではないが、1990年11月の調査時につけたペンキ印によって、オーダーとしては2～3粒子分、あるいは1～2m程度と推定される。

うに、谷底部に残留しているわけでもない。大きな岩塊が少ない理由は、第一に、赤崩が破碎された砂岩・頁岩互層からなる斜面に位置しているために、崩壊地内で生産される大きな岩塊の絶対量そのものが少ないためであろう。写真-11や12が示すように、崩壊地内の谷底でみれば大きな岩塊が集積しているように見えるが、沖積錐上で分散してみれば、きわめて少ないという印象を受ける。

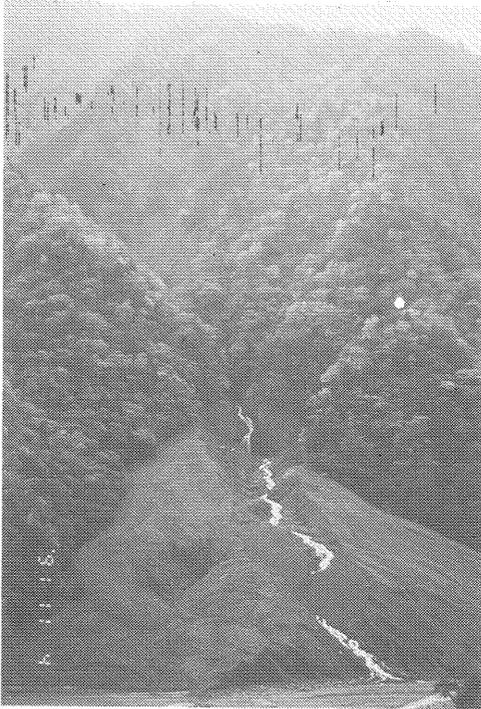
写真-14 沖積錐頂部の開析谷  
(1991年11月)

写真-13が撮影された直後、再び台風17号が9月13日～14日にかけて294 mm の雨をもたらした。続いて9月18日～19日には台風18号が429 mm の豪雨を、9月26日～28日には台風19号が243 mm の雨をもたらした。これによって写真-2が示す1987年当時と同じように、沖積錐の中央部が大きく侵食され (写真-14)、再び滝が現れた (写真-15)。扇頂溝のように侵食された部分の平均勾配は12°で、セグメントⅢに相当する。すなわち、セグメントⅢは水流による岩屑の流送・堆積によって形成されることを示している。

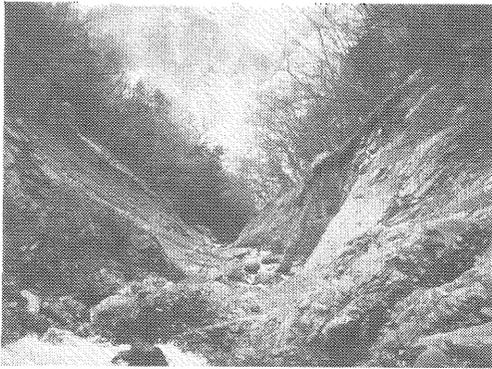
写真-16 谷床を埋積する堆積物が完全に流れ去った後の谷底を下流に見たところ  
(1991年11月)  
写真-9と12と同地点

写真-16～18はこの時の上流部の状況を示す。峡谷部を大きく巻いてV字谷の中に到達して撮った写真である。1年前には写真-8や9が示すように、谷床は岩屑で平滑に埋め尽くされ、1991年の春先には崩落物質がその上をさらに覆っていたが (写真-11,12)、それらは見事に流亡し、その結果谷床には何段もの小さな滝が出現した。滝の比高は2～3m、時には10mを超えるものまで

あった。この時に、滝とプールとが繰り返されるのが基岩からなる谷底の普通の姿であることを知った。崩壊地からは時折落石があり、谷壁の基部には一部崖錐が成長を始めていた。

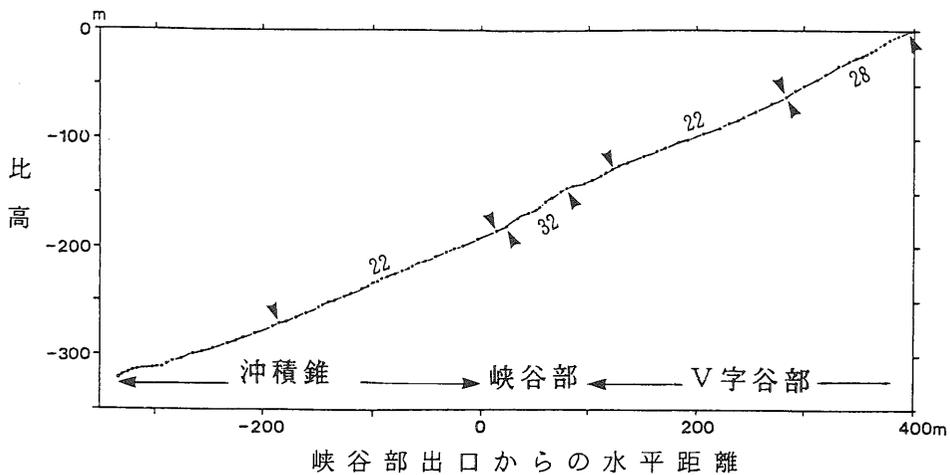
図-4 赤崩の沖積錐およびその上流の谷床（谷底部）の縦断形（1990年11月）  
図中の数字は矢印で示された区間の平均勾配（°）

図-4は谷床が岩屑で埋め尽くされた1990年における沖積錐およびその上流の谷床の縦断形測量結果である。1°まで読み取られる傾斜計とポール、および巻尺を用いた簡易測量によって測定した。峡谷部から上流のV字谷部では谷床の中央部の高さを測定した。谷床はほぼ平滑に岩屑で埋められているものの、わずかながら中央に凸の横断形を持ち、谷壁との境界は中央部より1~2m下がっている部分が多かった。また、沖積錐についてはほぼ中央に沿って頂部から下り、末端部は1982年の堆積面を回りこんで沖積錐が最も長く伸びた部分を測定した。沖積錐の部分では、3.4で述べるような起伏が表面にあるため、どの点を測定したかで高さに1~2mの違いが生じる。しかし、これによって生じる誤差は、全体が急斜面であるために、縦断形に影響を与えるほどのものではない。

図-4に示されるように、沖積錐は比高にして100m余り、斜面長が約330mで、1982年の堆積面を回りこんだ末端部で幾分緩くなるものの、縦断形はきわめて直線的であった。沖積錐全体の平均勾配は21°である。

峡谷部に入ってすぐに滝があることは1990年5月の調査で、またさらに奥にも何段もの滝が連続することは1991年11月の調査で分かっていた。しかし、図-4を見ると峡谷部より上流のV字谷部でも縦断形は比較的滑らかであり、岩屑の堆積が滝とは無関係につながっていることを示している。なお、滝がどの位置に存在するかは確かめられなかった。

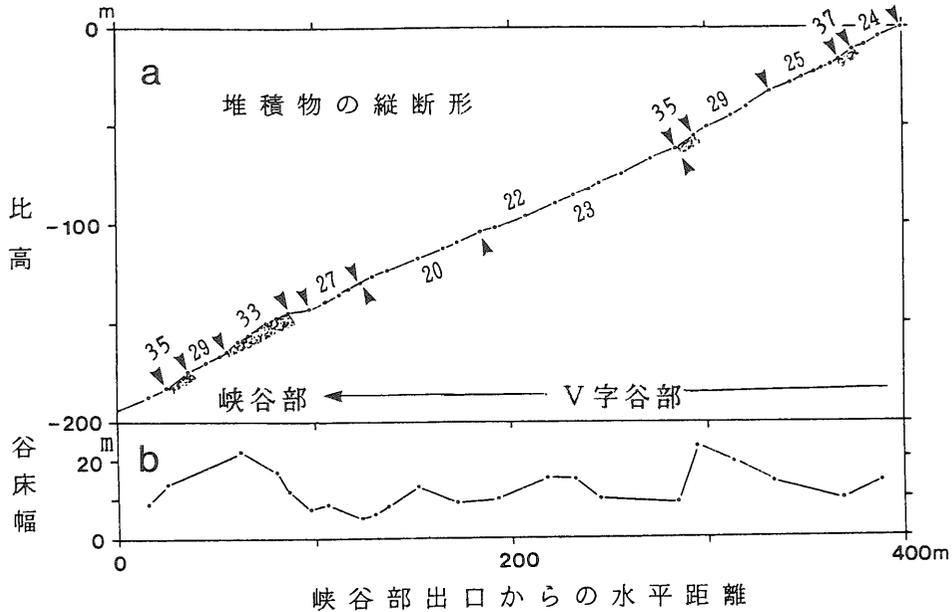
図-5 赤崩の谷底部（峡谷部とV字谷部）の谷床縦断形(a)と谷床幅(b)  
 図中の数字は矢印で示された区間の平均勾配(°).  
 影をつけた区間はセグメントIに相当.

とはいえ、沖積錐の縦断形が直線で近似できるのに比較して、峡谷部より上流のV字谷部では岩屑堆積面の縦断形には緩急があり、いくつかの直線に分けることができる。峡谷部とV字谷部（合わせて谷底部とよぶ）の縦断形を図-5aに示す。図-5bには岩屑が堆積していた谷床幅を示す。最も狭い部分で5m、広い部分で20m程度であった。峡谷部で谷床幅が比較的広いのはこの部分が湾曲したポケット状になっているためで、両側には岩壁がそそりたった峡谷を呈している。V

字谷部では谷床幅は狭いものの、斜面は上方に開いている。

沖積錐頂部から峡谷部に入ると、足元がガラガラと崩れて登り辛い区間がしばらく続いた。この区間は両側に岩壁の迫った峡谷部の区間で、上流から流れ出てきた礫が峡谷部を通過するにあたって、その前面で崩落しながら、いわゆる安息角で安定している、一種の崖錐斜面と考えることができる。

それを抜けてV字谷部へ入ると、きわめて直線的な縦断形を持つ岩屑の堆積面上に出た。下端に27°の急勾配な部分をもつものの、それより上流側では約170mの長さにわたって22°（その下流半分は20°，上流側半分は23°）の斜面が連続した。すなわち谷床の堆積面の中にも沖積錐斜面の勾配21°に等しい斜面があることが明らかとなった。

勾配22°の区間よりもさらに上流側では、足元が崩れる35°前後の短い斜面区間とそれよりは緩い22°～25°の勾配をもつ斜面とが繰り返されていた。これらの堆積物は中央部が盛り上がった横断形をなし、表面には圧縮性の横皺が顕著であった。ここで見られた横皺は沖積錐の末端部で特に顕著にみられる横皺と類似のものであり、その特徴については3.4で述べる。

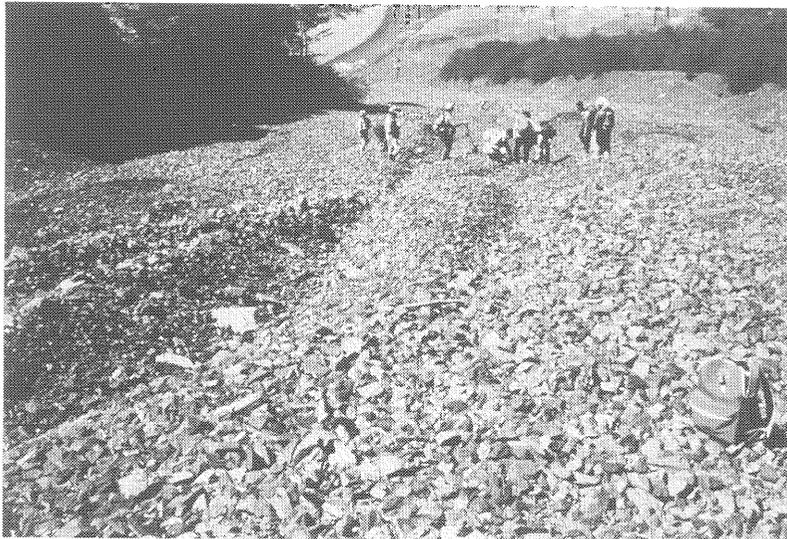
写真-19 下流に延びたローブを沖積錐頂部から眺めたところ（1990年5月）

沖積錐は大局的には平滑であるが、表面には微起伏がある。ローブ（土石流堆, debris flow lobe）（写真19）があるためである。ローブが最も保存されていたのは写真-5の時で、この模様を光波測距儀による測量と現地での詳しい観察によって図化した（図-6）。幅5m～10mほどのいくつものローブが重なりあっている。図-7の模式図に示すように、ローブの後方（上方）には堤防状の2本の高まりが縦断方向に長く平行している。これは土石流堤（mudflow levee）と呼ばれるもので、ローブの中央部の岩屑が下流へ抜けてローブを前進させるために両縁部が相対的に高いまま残ったものと考えられる。ローブが不明瞭な場合でも、縦断方向に長く連続する高まりはあちこちに残っており、沖積錐上ではこのような微地形をつくる岩屑の流動が支配的に起こっていることを示している。

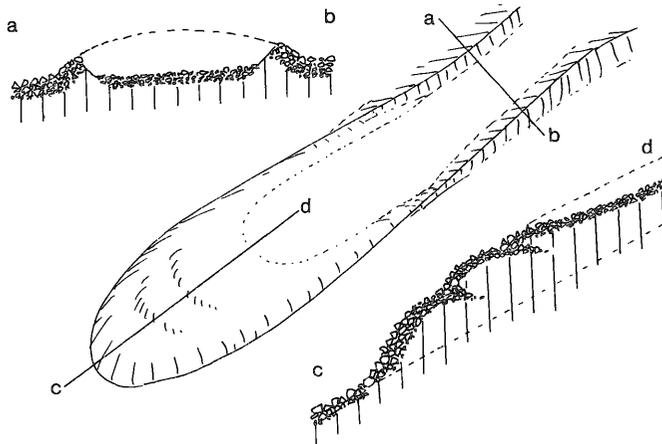
図-7 ロープと土石流堤の模式図

一方、図-7の模式図に示すように、ローブ自体は中央部が盛り上がった蒲鉾型の断面形を持ち、ローブによっては表面に圧縮性の横皺（pressure ridge, bulge）（写真-20）が生じている。これは最先端部が停止したために後方からの岩屑が停止を余儀なくされた結果生じたものと思われる。横

a-b: 土石流堤部分の横断形と堆積構造

c-d: 横じわの発達したロープの縦断形と堆積構造

表面に石の模様を記入したところは間隙が泥で充填されていない透かし礫層.  
間隙が泥で充填されている部分には縦線をほどこした.

ローブから上方に延びる土石流堤は、図-7中の模式横断面図に示すように、その外側斜面は堆積性、内側斜面は侵食性である。すなわちこの高まりの外側ではローブとして流動していた時の流動層の表層が見え、内側では中身が見えている。まんじゅうの皮が外側に、あんこが内側に見えるわけである。

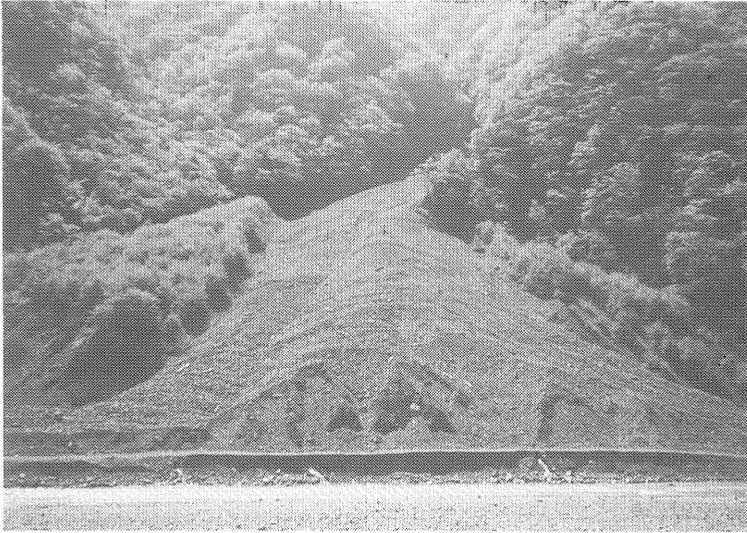
写真-20 ロープ下流部に発達する横じわ（1991年5月）

皺が最も顕著なのは、沖積錐の末端部である。末端部の横皺は約100m離れた大井川の対岸からも肉眼で認めることができた。その規模は最大のもので波長4～5m、波高の測定は正確ではないものの1mを超える。末端部には横皺ばかりが重なってできた大規模な模様が折り重なっていた。

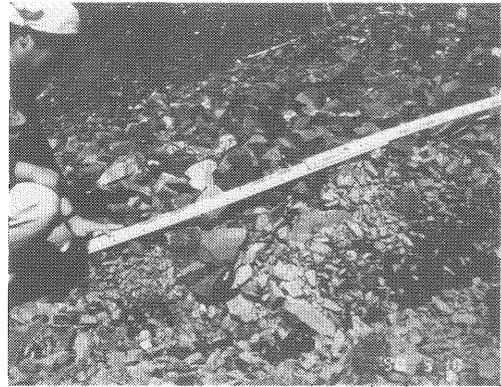
写真-21 逆グレーディングを示すローブ構成層表層部（1990年5月）

一つのロープで見ると、まず上下には見事な逆グレーディングを示し（写真-21）、表層が最も粗い。表層の1～2礫層は空隙に細粒物質がきわめて少ない完全な透かし礫層である。下方には細粒物質が増えるが空隙を充填し尽くすほどではなく、礫と礫とが接した礫層（clust-supported gravel layer）の状態にある。

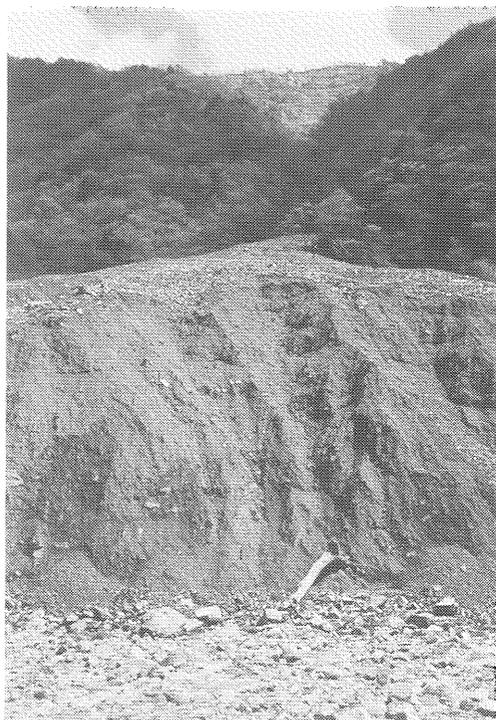
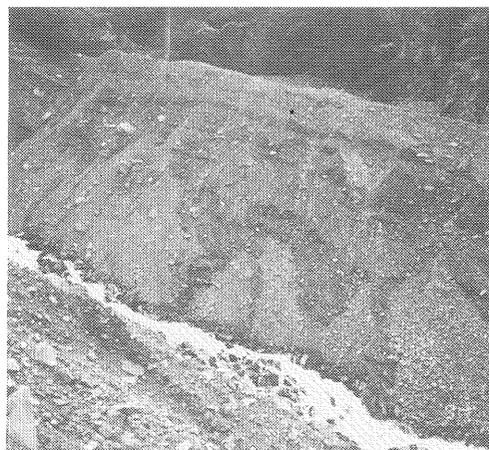
ところが写真-22の沖積錐末端の崖や、写真-23の沖積錐頂部の下刻によって現れた侵食崖で観察できるように、沖積錐表面の傾斜に平行した層理がわずかに見えることから、平行層理を生じさせるような岩屑の流れがあったことはなんとか推定できるものの、礫層中には逆グレーディングなどのような初生的な堆積構造は保存されていない。

写真-23 沖積錐開析谷左岸の堆積層  
(1991年11月)

写真-22 沖積錐下流端の崖に見られる沖積錐構成層  
(1991年11月)  
粗粒な岩屑が沖積錐表面を覆っている

沖積錐の内部を構成する堆積物と、沖積錐表面を構成する堆積物の違いは、堆積構造ばかりではない。後者には細粒物質、とくに泥質な成分がほとんど含まれなかったのに対して、前者には泥の集積が顕著である。
