原子力発電所における高エネルギーアーク事象に起因  
する電気盤およびケーブルの損傷に関する評価

2021年 3月

原子力発電所における高エネルギーアーク  
事象に起因する電気盤  
およびケーブルの損傷に関する評価

システム情報工学研究科  
筑波大学

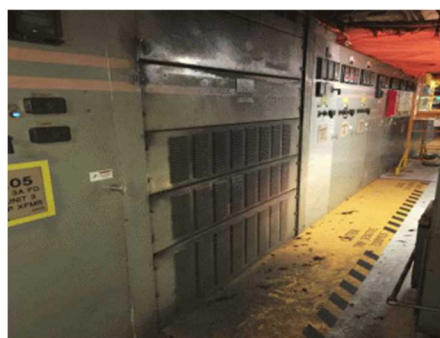
安全系 4kV 開閉器で HEAF が発生し、隣接する安全系 4kV 開閉器室との間の火災障壁の一部である防火扉が、アークフラッシュからの圧力波によって著しく損傷された。圧力波によってドアラッチ機構が変形し、そのために常閉の防火ドアが隣接する 4kV 開閉器室に開いた。この事象により冷却材ポンプ 1 台がトリップし、プラントが自動停止した [8]。開閉器室および防火扉の損傷状況を **Fig. 2.2-2** に示す。

Switchgear Room after the event

Broken fire door

**Fig. 2.2-2** HEAF event damage at Turkey Point NPP [9]

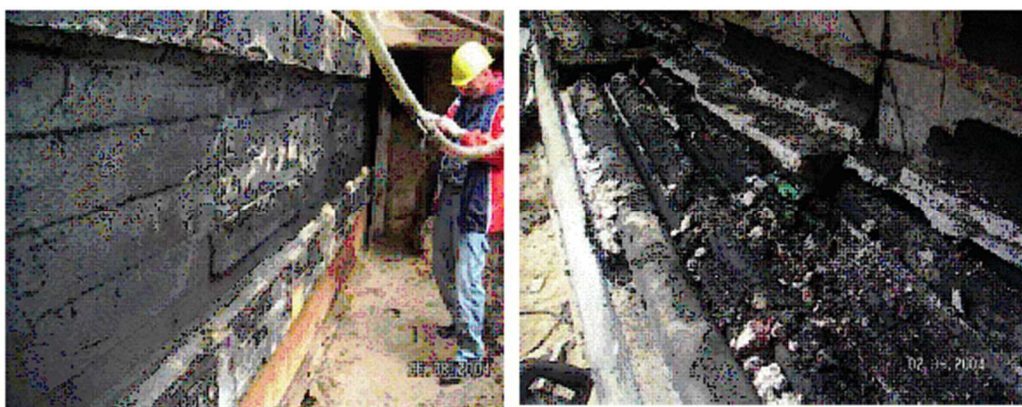
10kV 高電圧ケーブルで短絡が起き、HEAF によって火災が発生した。ケーブルの劣化が原因で、PVC 絶縁ケーブルが 1m 蒸発していた。ケーブルは所内変圧器の場所から地下ケーブルチャンネルを通して電気ビルまで配線されていた。**Fig. 2.2-3** にケーブル設置場所とケーブル損傷状況を示す。

**Fig. 2.2-3** Photos of cable damage;

left: location of the damaged cables, right: damage by cable fire/evaporation [1]

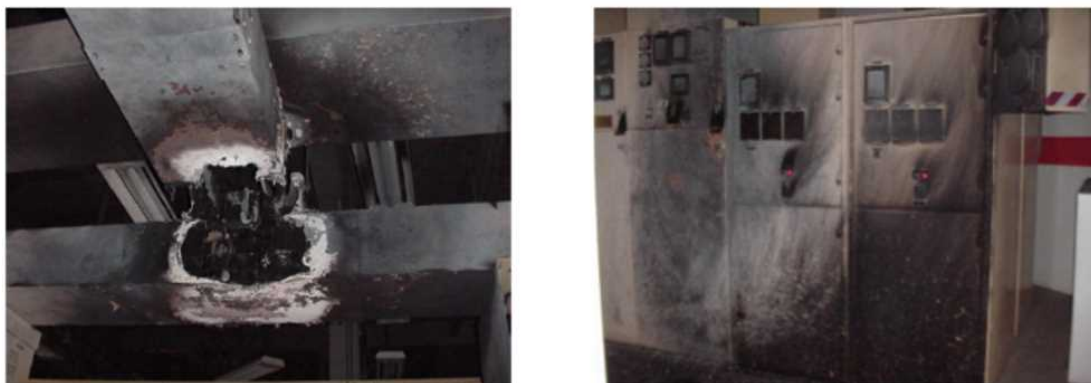
Diablo Canyon NPP で、原子炉冷却材ポンプおよび循環水ポンプに給電する 12 kV バスダクト内で 4~8 秒間の相間短絡が発生し、それにより HEAF 事象が発生した。また HEAF からの煙によって追加の損傷が生じた。この事象によって、一時すべての 4kV 非安全系・安全系電源等が失われた。また、この事象によってタービントリップとそれに続く原子炉トリップが発生した [10]。

Fig. 2.2-4 Photographs of the HEAF event at Diablo Canyon NPP [10]

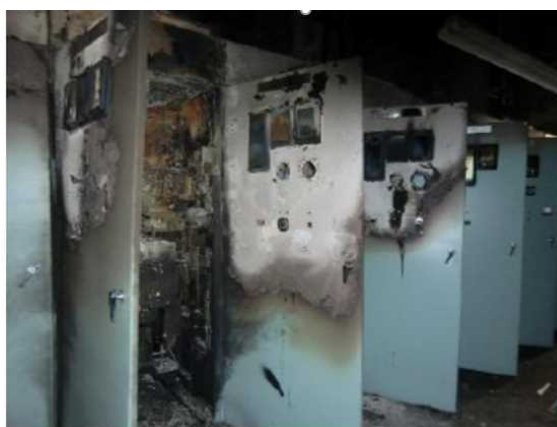
東北地方太平洋沖地震」は、非安全系高電圧開閉器の 10 セクターのうち 2 つのセクター (No.7 および No.8) で HEAF が発生し、それによって連結して設置されていた 10 基の開閉器すべてに損傷を及ぼす火災が発生した [11]。Fig. 2.2-6~Fig. 2.2-8 にその損傷状況を示す。

Fig. 2.2-6 Electric cabinet with the sector on the left where the fire started [1]

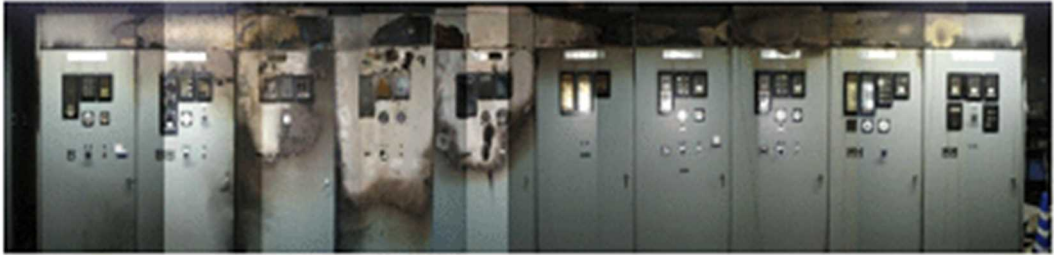
**Fig. 2.2—7** Ten connected cabinets with damage after the fire [11]

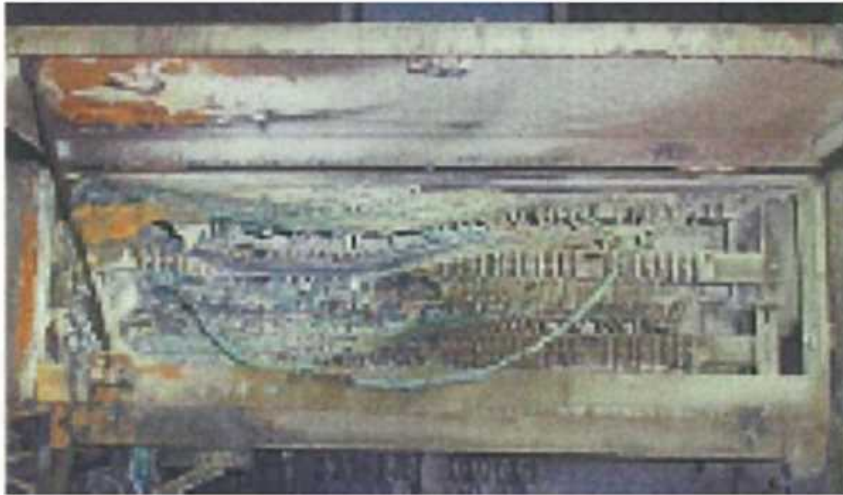
**Fig. 2.2—8** Damage after the event in the control duct [11]

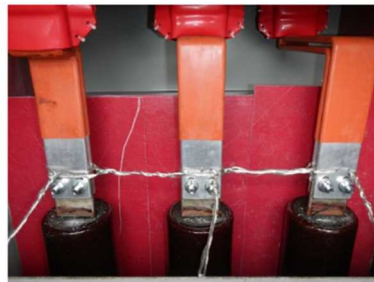
The side view shows bus connection to the insulator and primary side of the breaker

**Fig. 2.3—2** Short wire setting for Arc [12]

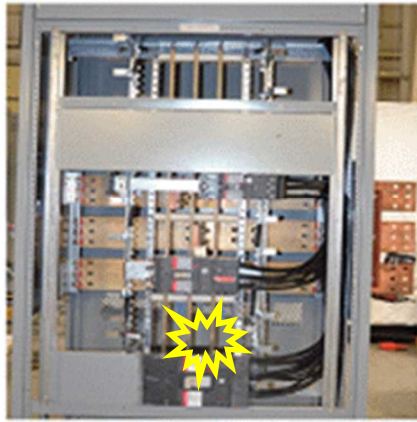
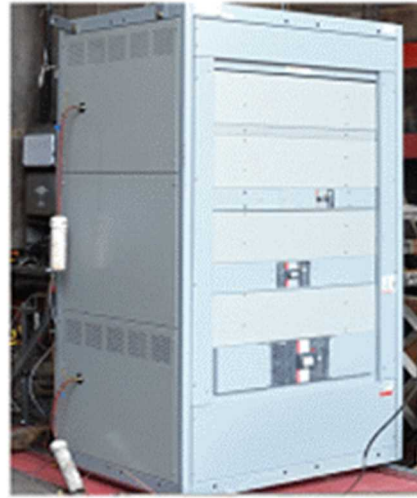
MCC および DP の内部には水平および垂直母線がある。垂直母線は盤の外まで伸び、電気系統に接続している。可燃性のケーブルなど内蔵部材の下部でアークを発生させることによって、大規模な火災が発生することを予想し、アークを発生させるためのワイヤーは母線の下部に取り付けた。**Fig. 2.3-4** と **Fig. 2.3-5** に試験に用いた DP と MCC の背面と外観を示す。

Arc point at the rear of DP

**Fig. 2.3—4** Distribution panel used for the test [12]

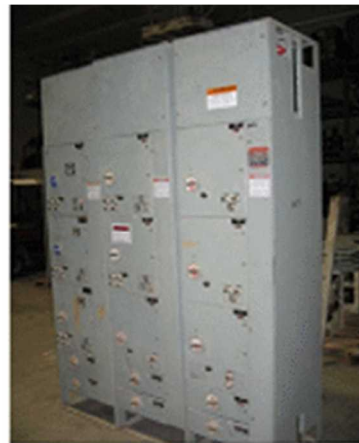
Arc point at the rear of MCC

**Fig. 2.3—5** Motor control center used for the test [12]

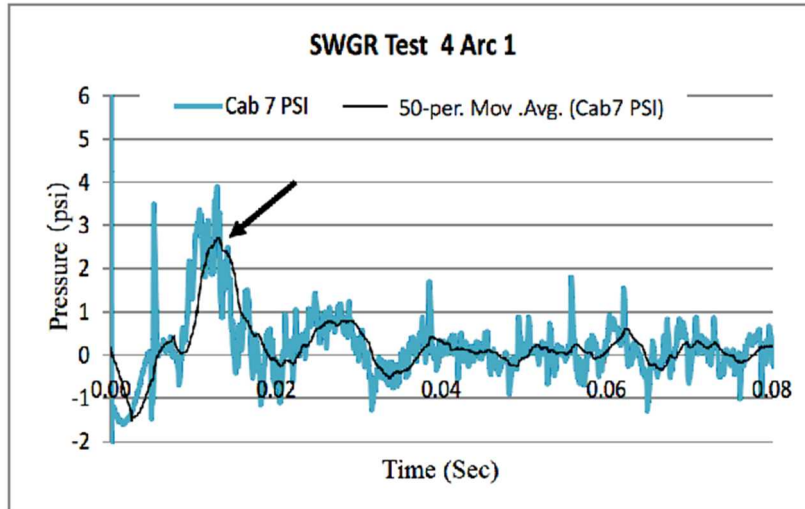
開閉器の内圧測定では、No.7 開閉器で、アーク発生後 0.0129 秒に内部圧力の最大値 23.4 kPa が観測された (試験 4・アーク 1)。これにより、最大内部圧力は、アーク発生後の非常に短い時間内に発生することが確認された。このことから、2 次火災の発生を抑えるために、発生エネルギーの観点から遮断器を開く保護継電器の作動時間を設定することはできるが、内部圧力を最小化するための対応は難しいことがわかる。Fig 2.4-2 に内部圧力の推移を示す。

Fig. 2.4-3 SWGR Test 4 Arc 1 Pressure in Cabinet 7

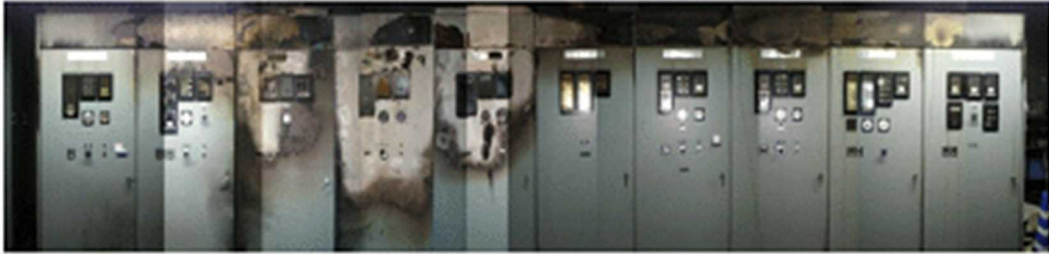
Fig. 2.4-4 Ten connected cabinets with damage after the event [11]

- (1) 開閉器試験 2、3、4、5 では女川と同様に、アークが発生した No. 7 開閉器と No. 8 開閉器のアルミニウム製ブスバーが焼損した。
- (2) 開閉器外板は DP, MCC ほどには変形しなかった。
- (3) 直接アークを受けた内部板には曲げ、変形、焼損が生じた。
- (4) 試験 3 では No. 7 開閉器と No. 8 開閉器の間の壁に穴が開いた。
- (5) 試験 4 では内部損傷と水平ブスバーのアルミニウム酸化溶損が最も大きく、融解後粒化して飛散したもの見られた。
- (6) 開閉器直上の外部ケーブルトレイ（直上 0.46cm）は損傷しなかった。
- (7) 開閉器の上部 1.5m の ZOI 内にあるサンプルケーブルも損傷していなかった。

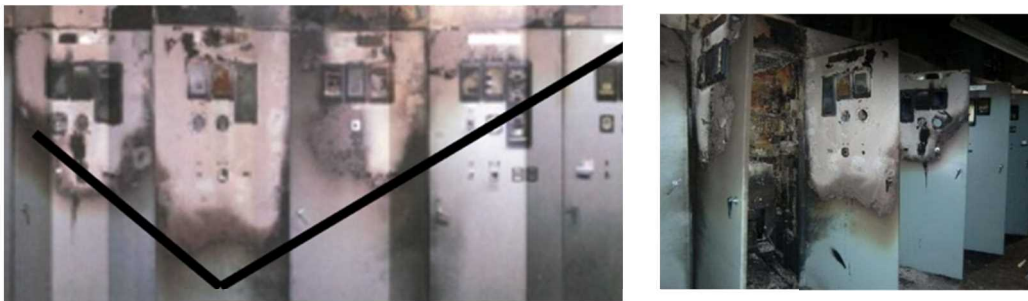
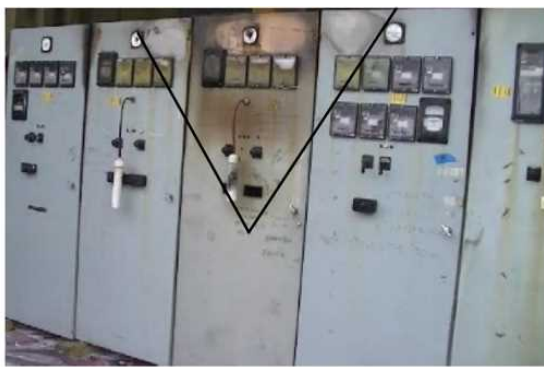
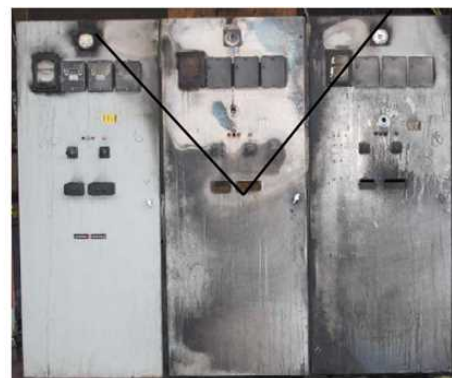
Post-Test charring

Fig. 2.4-5 SWGR Test comparisons to Onagawa damage [12]

これらの試験結果から、電極になったアルミニウム材料がアークによって溶損し、酸化、蒸発、粒化が起きることが確認された。また、盤の設計（強度、絶縁性、密閉性）によって損傷の度合いが異なり、影響の拡大にも影響が及ぶことが判った。そして HEAF の発生エネルギーは大きいですが、ZOI 内のケーブル敷設位置ではケーブルの損傷が見られず、盤上部のケーブルダクト敷設については、現行の ZOI 基準に問題はないと判断される。

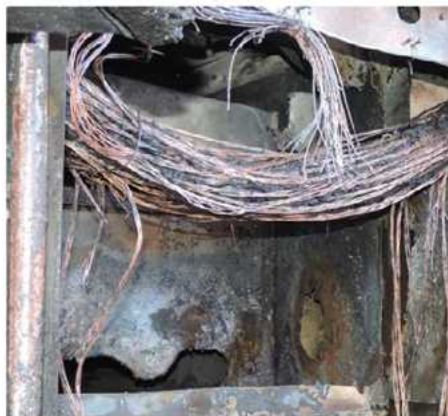
**Fig. 2.5—2** SWGR Test 4 Arc 1, Cabinet 7 vertical bus bar damage [12]

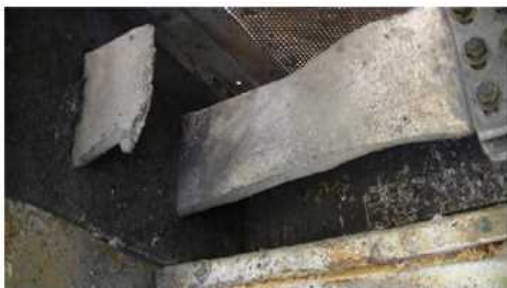
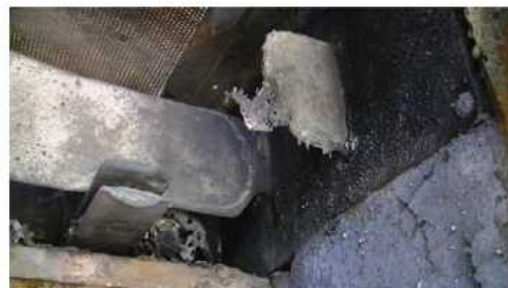
**Fig. 2.5—3** SWGR Test 4 Arc 2, Cabinet 7 horizontal bus bar damage [12]

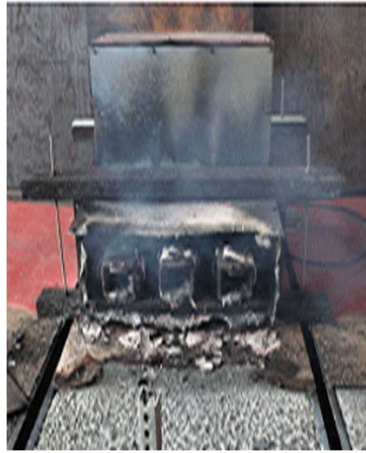
Fig. 2.5—6 Scattered granular aluminium metal at arc location in OECD/CSNI HEAF Test [3]

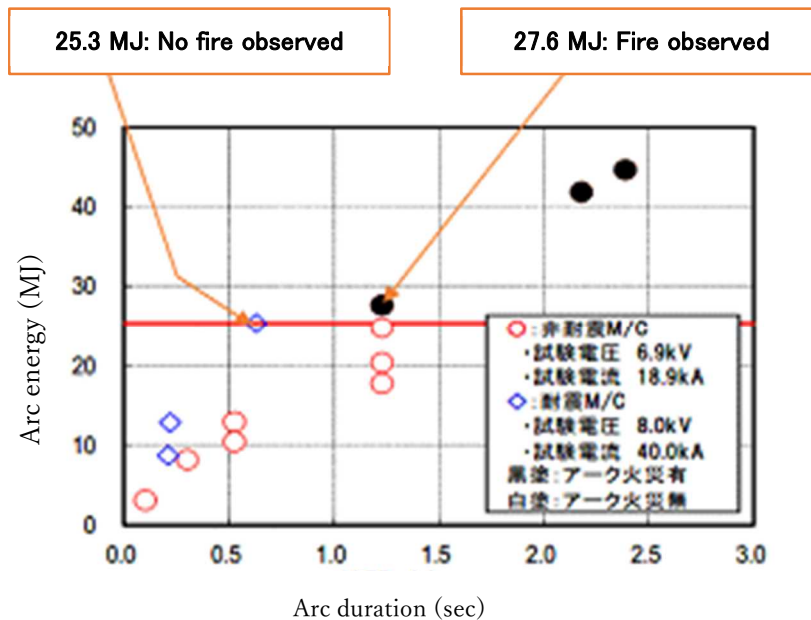
Fig. 2.5-10 Relation between arc duration and arc energy observed in CRIEPI arc fire tests [17]

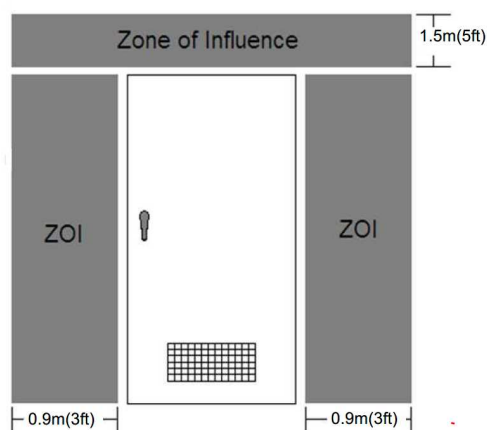
一方、火災防護審査ガイドが参照する米国の基準 NUREG/CR-6850 は、HEAF に関する影響範囲 (ZOI) を電気盤の上部 1.5 m、側部 0.9 m、前面および背面 0.9 m と定めている (Fig. 2.5-11)。

Fig. 2.5-11 ZOIs for HEAF defined in NUREG/CR-6850 [18]

一連の開閉器試験での ZOI 内温度は、SWGR 上部ケーブルダクト想定位置、電気盤の上方 1.5m で 122°C (スラグ・カロリメータ (SG) のメタルプレートの温度) であった (試験 2)。これは内部火災影響評価ガイドの損傷基準 315°C を大きく下回る値である。

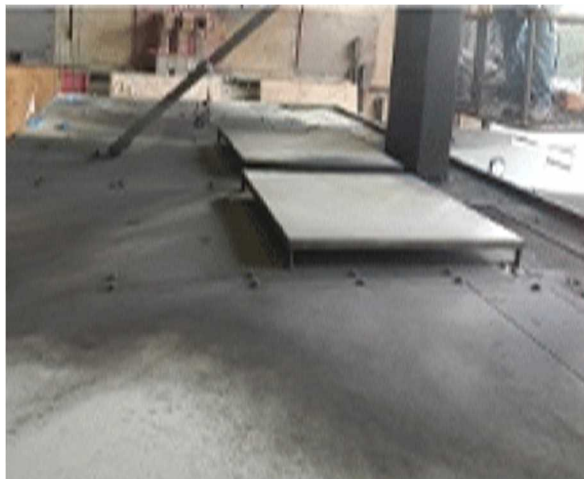
**Fig. 2.5—13** Top of cabinets after SWGR Test 1  
The top of the cabinets had some soot deposits and minor scorching where the arc discharged through the top vent. [12]

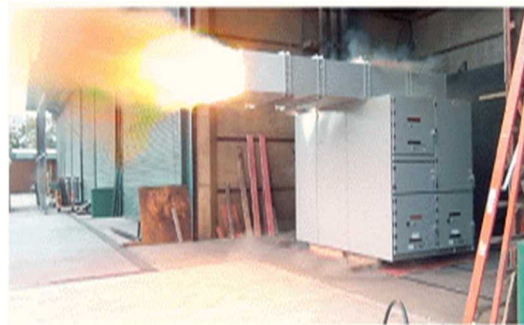
遮断器を内蔵する高電圧開閉器の場合、電気盤躯体の上部に排気口を設けることによって、アークフラッシュによって発生した高温ガスを速やかに排出することで電気盤筐体の損傷を低減することができ、2 次火災を発生させるエネルギーしきい値を高くすることができる。試験の結果によって示されている (Fig. 2.5-12、Fig. 2.5-13)。DP や MCC のような密閉性が高い筐体の場合は、試験の結果が示すように盤の損傷も大きい。女川の高電圧開閉器には排気口が設けられているが、これは開閉器の換気用のものであって、アークフラッシュを考慮したものではない。今後は、施設条件にもよるが、排気口の大きさおよび排気ダクトについても検討する必要がある。Fig. 2.5-14 にアークフラッシュ用の排気ダクトの設計例 [22]を示す。

**Fig. 2.6-14** Plenum exhaust for mitigating arc event  
(ABB Plenum Technical Guide) [22]

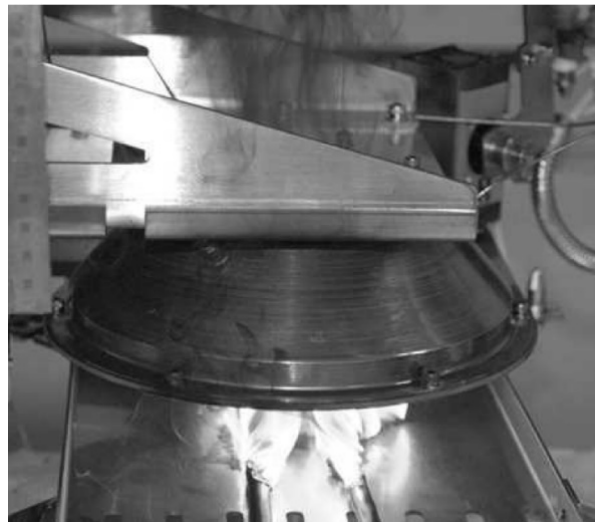
**Fig. 3.4-1** View of cable heating by cone heater

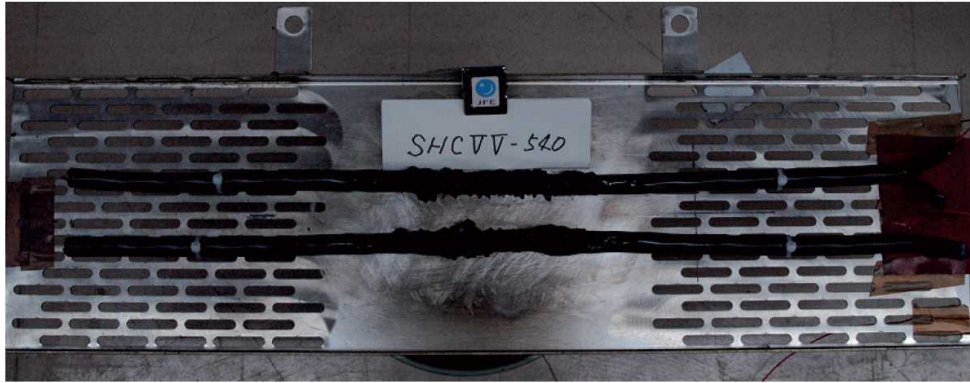
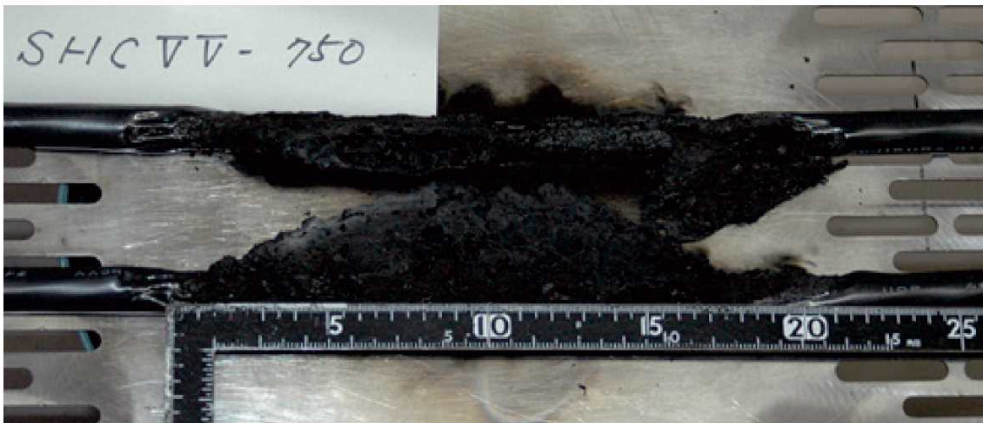
SHCVV cable temperature 340°C

SHCVV cable temperature 550°C

Fig. 3.4—2 Cable feature after heating test (TP: SHCVV)

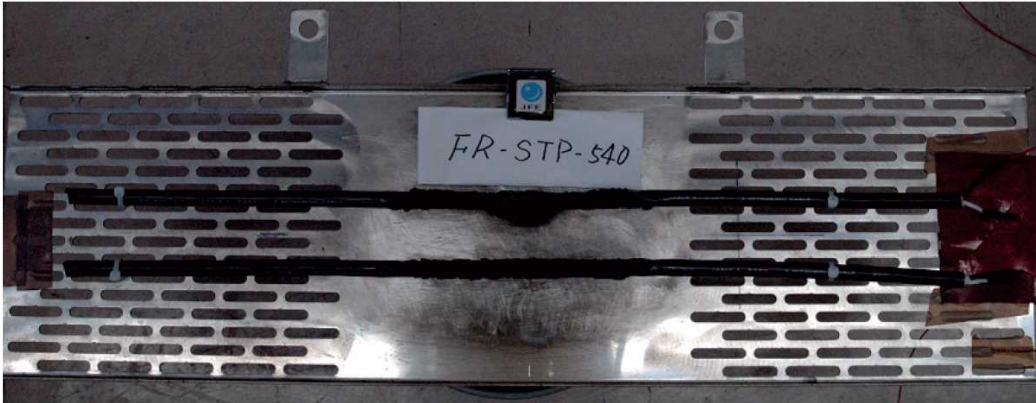
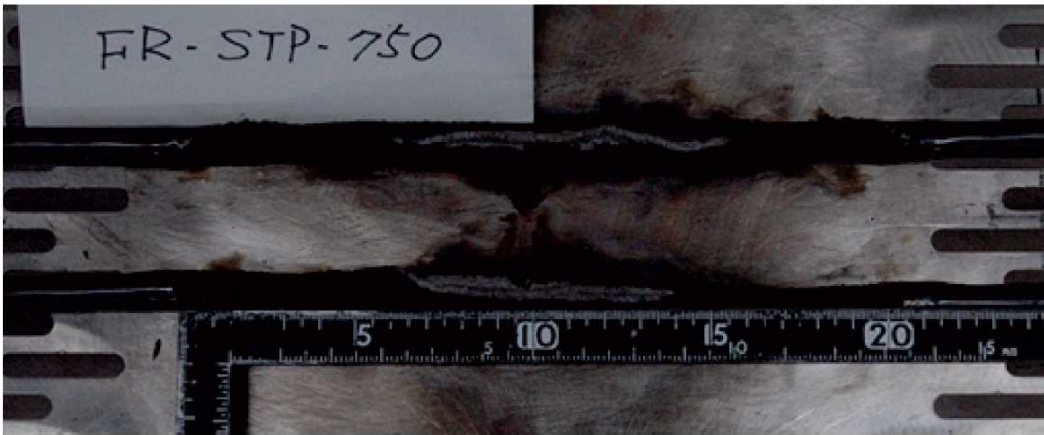
FR-STP cable temperature 330°C

FR-STP cable temperature 540°C

**Fig. 3.4—3** Cable feature after heating test  
(TP/TS: FR-STP)

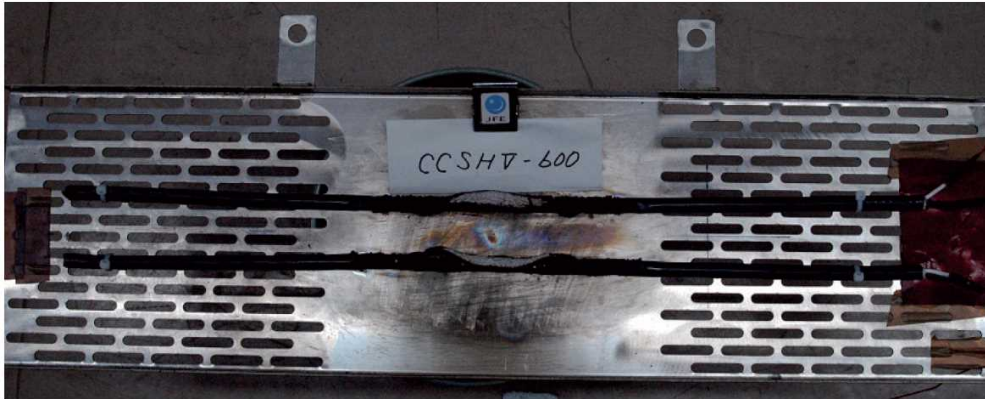
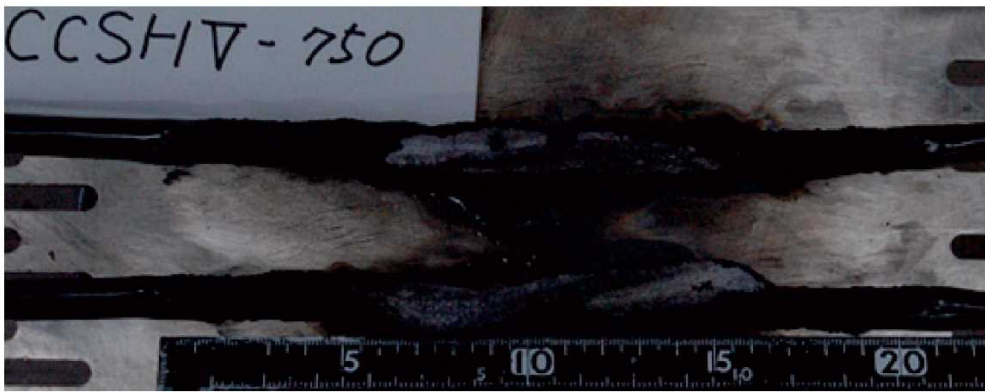
CCSHV cable temperature 340°C

CCSHV cable temperature 490°C

**Fig. 3.4–4** Cable feature after heating test  
(TP/TS: CCSHV)

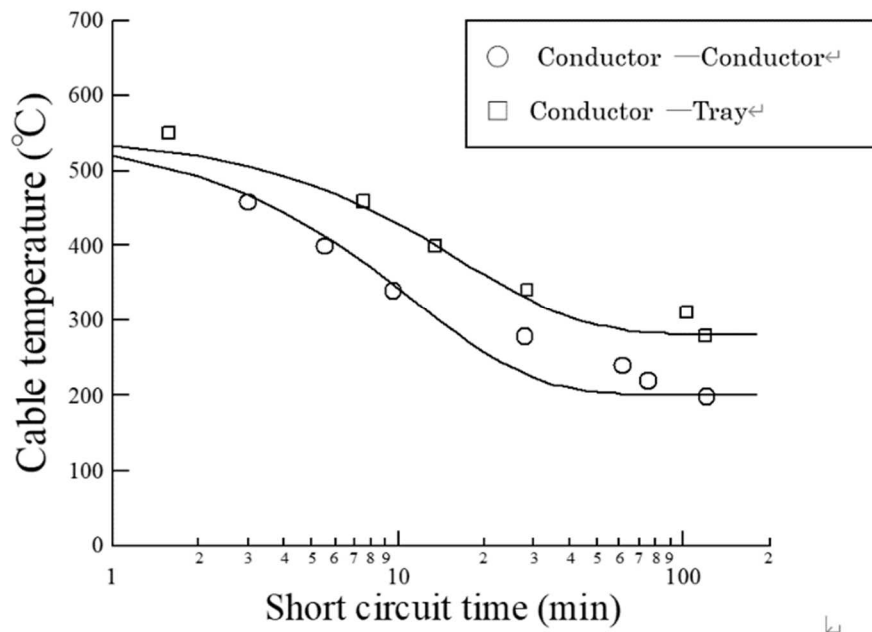
Fig. 3.4—11 Short circuit characteristics (SHCVV)

したがって、ケーブルの損傷評価に当たり、TP ケーブルについては導体—導体間の絶縁抵抗損傷データを用いることが妥当であると考えられる。
