明治期の煉瓦造の文化財にみられる特性と保存方法に関する研究

A Study on the Characteristic and Conservation Methods of Brick Cultural Properties  
of the Meiji Period

筑波大学大学院 人間総合科学研究科  
世界文化遺産学専攻 博士後期課程 3年  
201930522 深見 利佐子

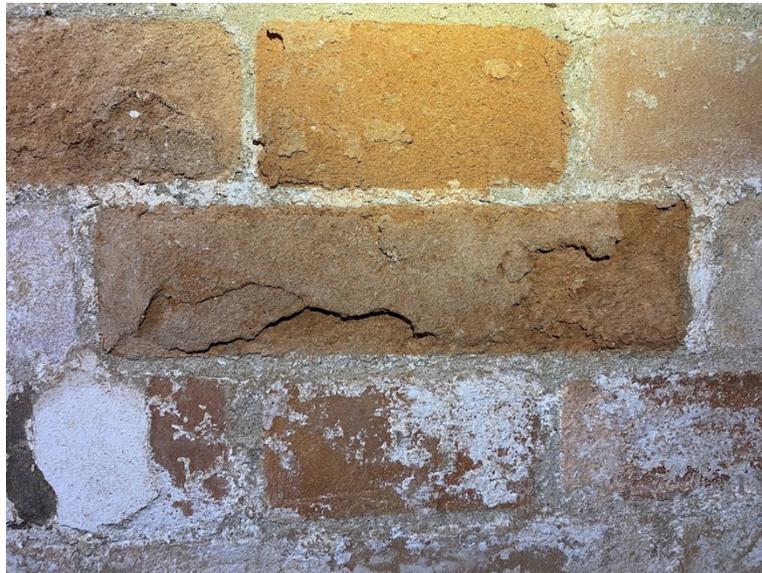
このように煉瓦造の文化財は今後も活用が活発になることが予測され、活用形態も多様化することが考えられる。その一方で煉瓦造の文化財は現在、老朽化に伴う耐震性の問題や、屋外にさらされている場合が多いため、周辺環境(特に水分)の影響により塩類風化などによる煉瓦自体の劣化(図 1.2)が日本国内各地で報告されている。建造物や構造物の耐震性の問題に対しては、最小限の介入や可逆性を重視した耐震補強、補修作業などが施されている。しかし、煉瓦の劣化に対しては、保存処置方法は試験段階であり未確立である。また保存処置を行うにあたり明治期の煉瓦の物性を明確にすることや遺跡がおかれている環境を把握するための長期的な現況調査を行う必要がある。しかし、これまでに明治期に国内製造された煉瓦の物性に関しては殆ど言及されてこなかった。また実際の遺跡における劣化状況に関する報告や数年にわたる実測データも少なく、長期間の温湿度変動や塩類風化に影響を与えている要因の一つとされている煉瓦内の水分状況やその挙動は不明瞭であることが現状である。

図 1.2 劣化した煉瓦表面 (著者撮影)

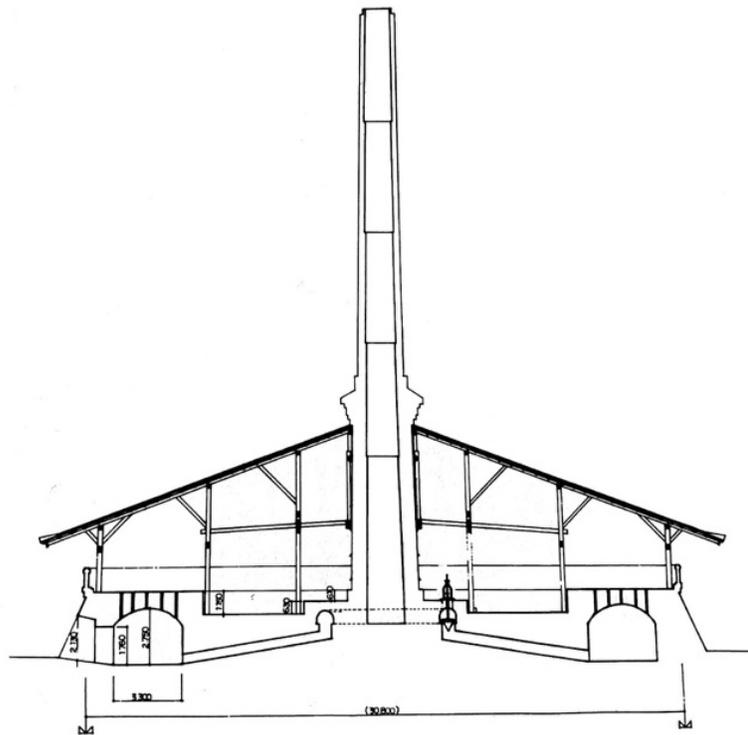
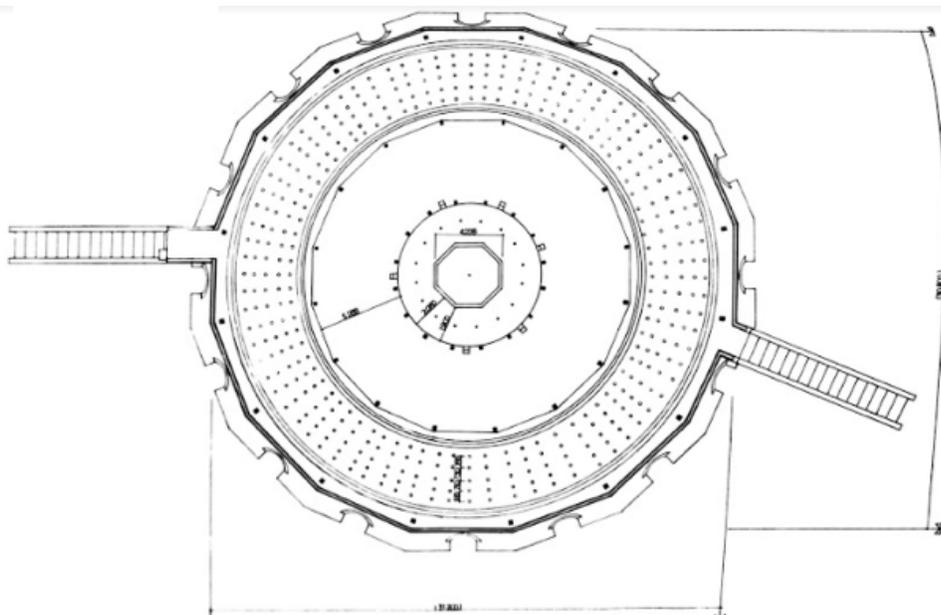
図 2.1 ホフマン窯 上：断面図 下：2階平面図（旧下野煉瓦製造会社）  
（水野 1999 より引用）

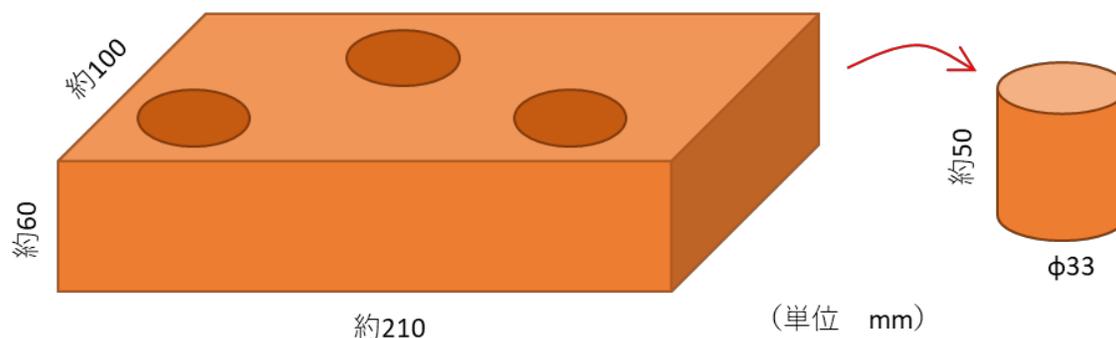
図 2.3 試験体加工 (鴻池組技術研究所報告書より引用)

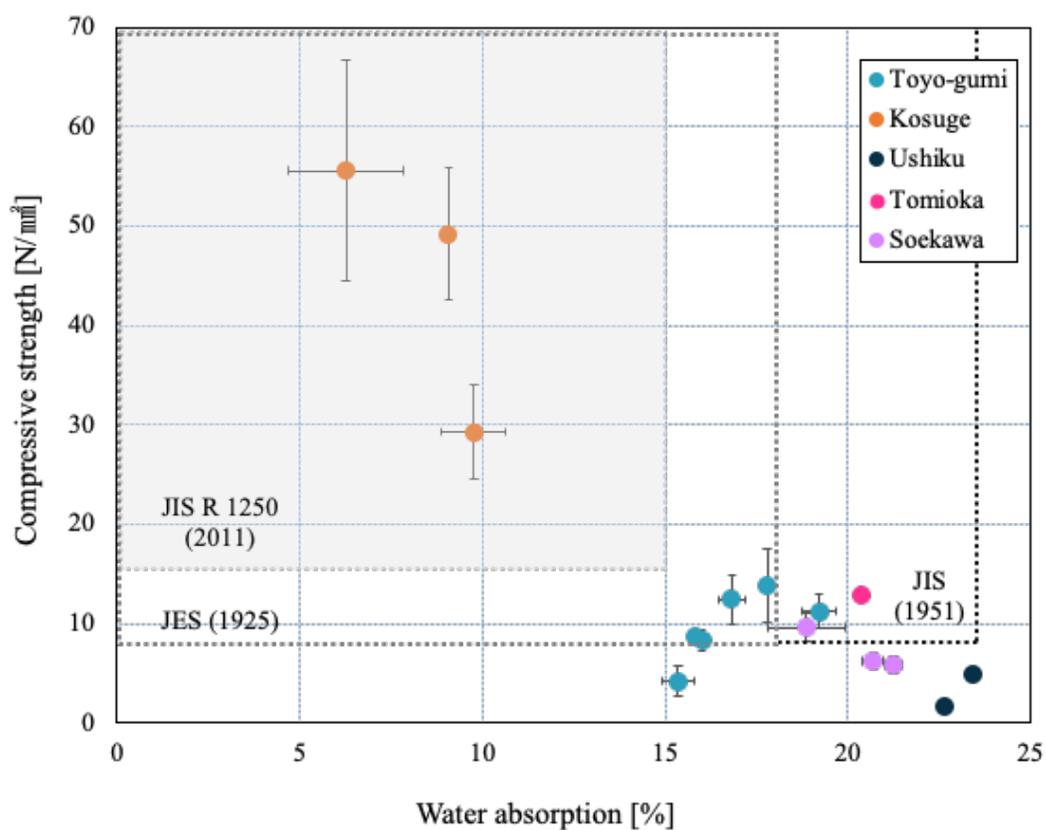
組煉瓦、牛久シャトーで使用された煉瓦、旧富岡製糸場で使用された煉瓦、そして昭和期の煉瓦である添川瓦工場窯跡出土の煉瓦は現代の煉瓦の規格を吸水率、圧縮強度共に満たしていないことがわかる。一方で小菅集治監製煉瓦は煉瓦の規格化が開始する以前の 1892 年に建設された千代ヶ崎現代砲台跡で使用されていた煉瓦であるが、現代の普通煉瓦の規格を満たし、圧縮強度  $60\text{N}/\text{mm}^2$  を超過するなど強度が非常に高いものも存在した。しかし小菅集治監製煉瓦は煉瓦単体によって物性値に大きなばらつきが見られる結果となった。

図 2.6 吸水率及び圧縮強度試験結果

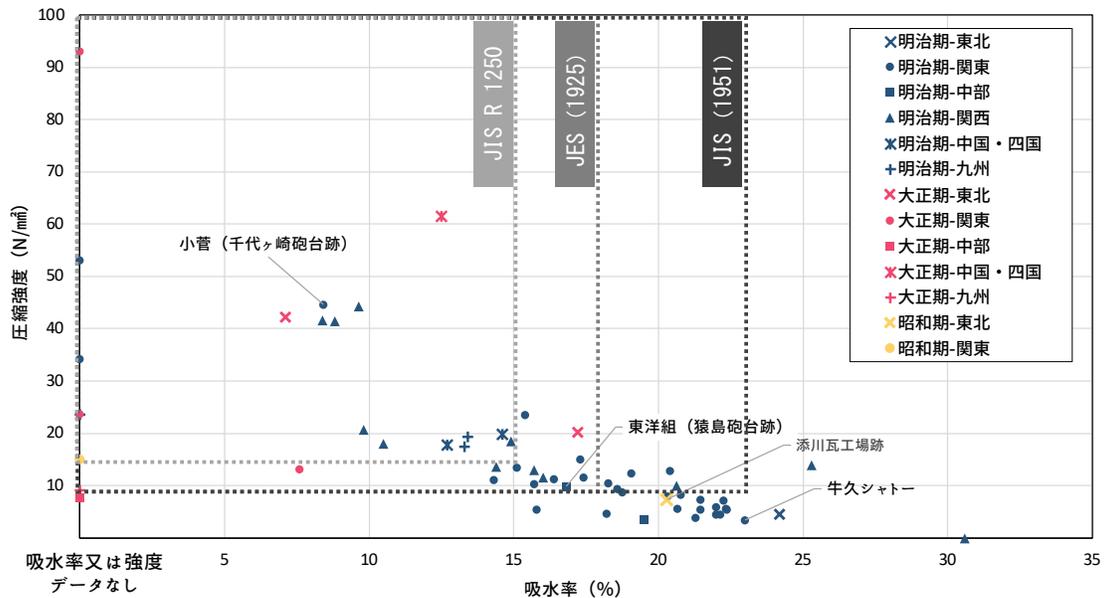
図 2.7 明治期から昭和期における煉瓦の吸水率及び圧縮強度分布

する情報が非常に乏しいことが現状である。昭和期の煉瓦は明治期の一部の煉瓦と物性が類似している可能性があり、したがって明治期の煉瓦に見られるように昭和期に製造された煉瓦にも塩類風化等の劣化が生じる可能性が予測される。そのため、今後は昭和期の煉瓦にも着目し調査を進めるべき段階にあると考える。

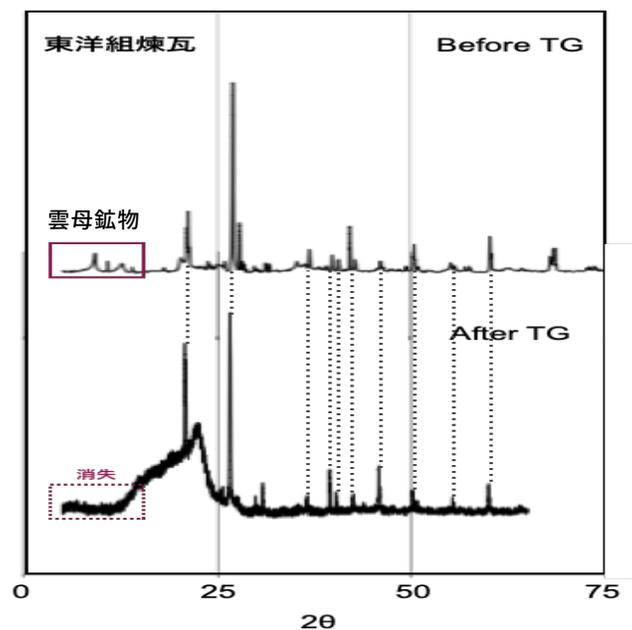
図 2.12 東洋組煉瓦の熱分析前後における XRD 分析結果

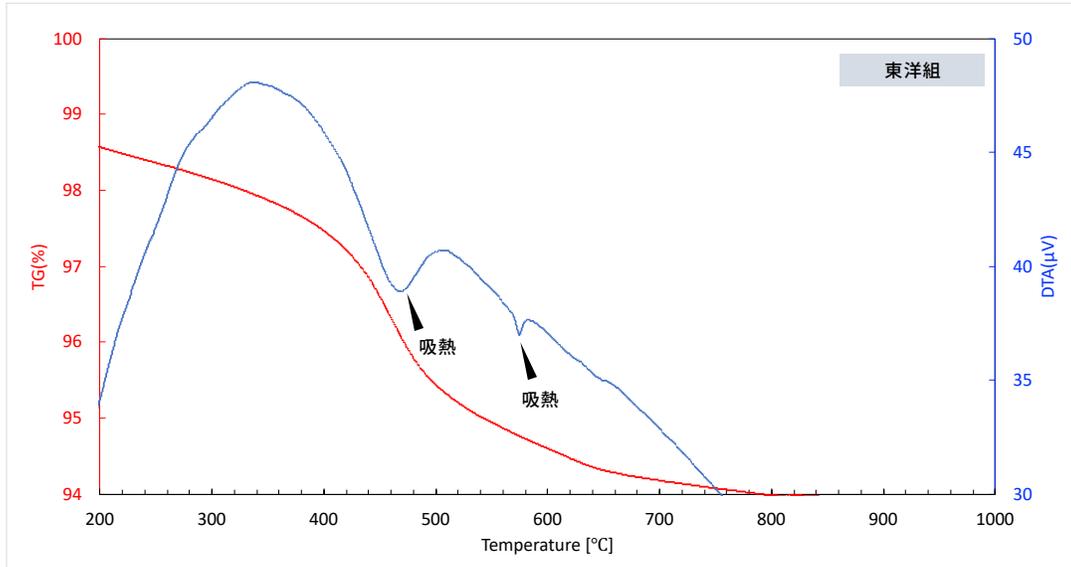
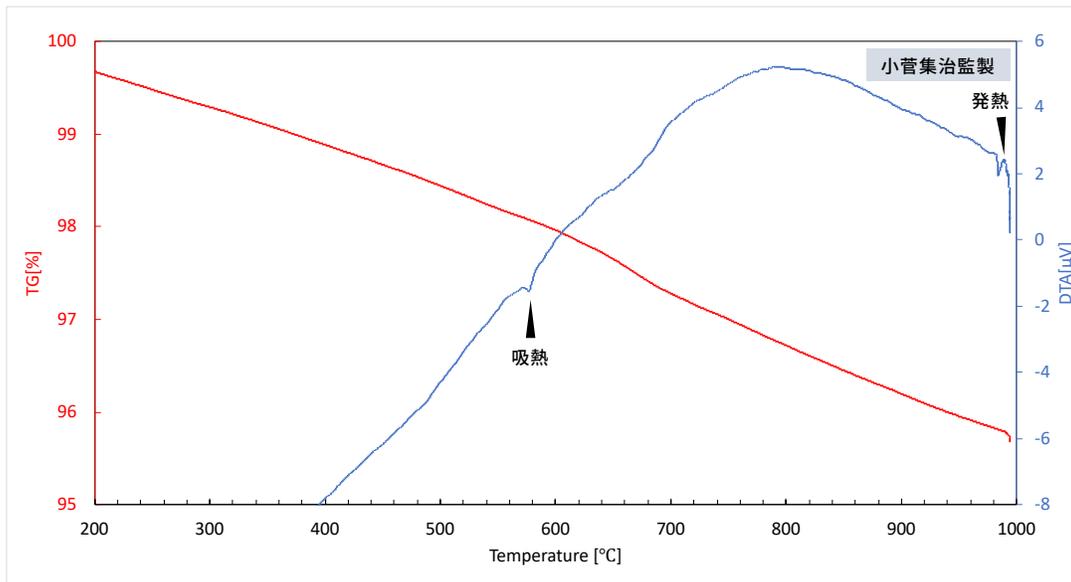
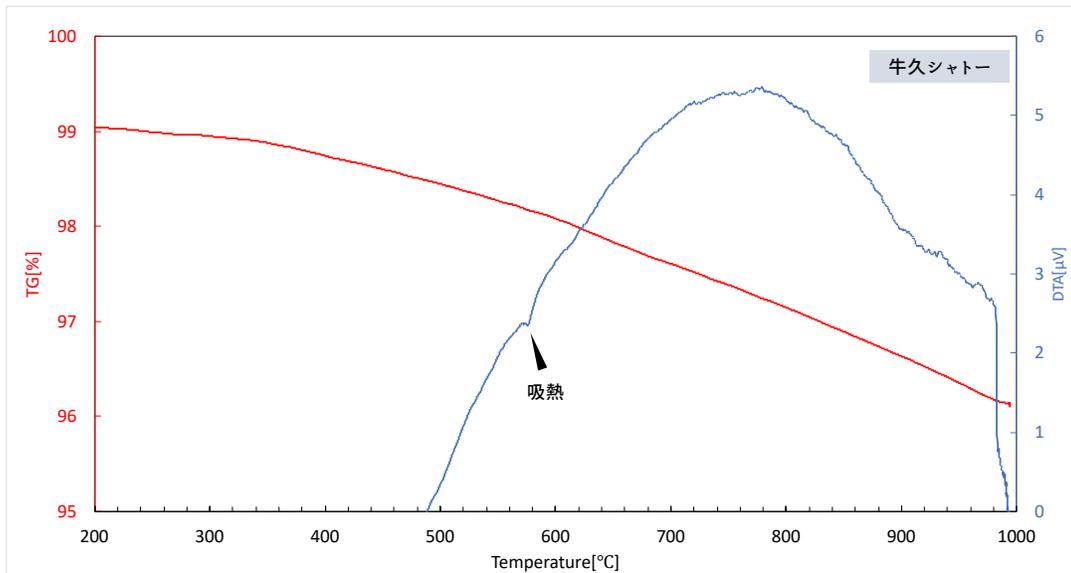
熱分析より得られた TG 曲線及び DTA 曲線を図 2.11 に示す。図 2.11 は特に DTA 曲線上に反応が見られた箇所を拡大したものであり、横軸が温度を表し左軸は TG より得られた減量曲線を、右軸は DTA により得られた DTA 曲線を表す。まず TG における重量変化では東洋組煉瓦には約 7%の減量、小菅集治監製煉瓦には 4.3%の減量、そして牛久シャトーで使用された煉瓦は 3.9%の減量が見られた。東洋組煉瓦は他の煉瓦と比較してやや減量率が高い結果となった。次に DTA 曲線において、東洋組煉瓦では 450°C～500°C、550°C～600°C 付近に吸熱反応が見られた。小菅集治監製煉瓦では 600°C 付近と 960°C 付近に吸熱反応を確認し、牛久シャトーで使用された煉瓦は 600°C 付近に吸熱反応を確認した。下田によると雲母鉱物のうち、イライトと黒雲母は 500°C 付近や 500°C～600°C で吸熱反応が認められることが報告されており<sup>40</sup>、東洋組煉瓦の XRD 分析の結果からは熱分析後に雲母鉱物の消失が見られた(図 2.12)。また瀬川によると煉瓦を構成する粘土類は600°C位から吸熱を伴って結晶水の脱水が起こる<sup>41</sup>ことが言及されていることから、500°C～600°C 付近で確認された吸熱反応は煉瓦内に含まれる雲母鉱物による吸熱反応または粘土類の脱水によるものである可能性が考えられる。しかし分析を行った煉瓦はいずれも熱分析前の XRD 分析において 900°C～1000°C の温度に達した際に形成されることが知られているムライトの形成は見られなかったことから熱分析を行った煉瓦試料 3 点はいずれも

図 2.11 TG・DTA 曲線の拡大図 (上：東洋組煉瓦、中：小菅集治監煉瓦、下：牛久シャトー煉瓦)

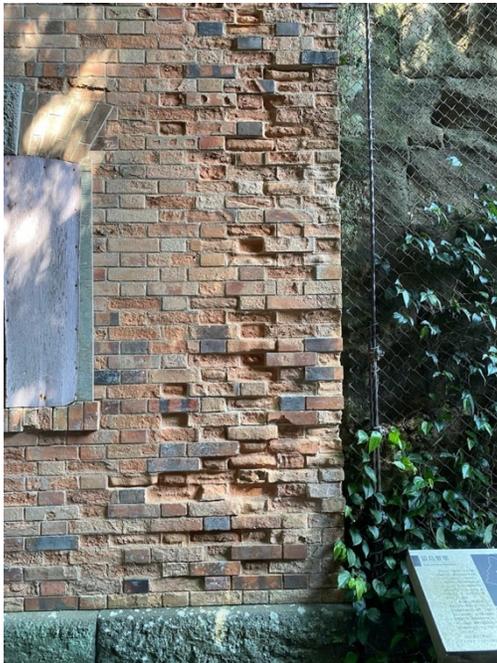
目視観察の結果を東洋組煉瓦の状態から述べてゆく。図 2.13 は猿島砲台跡遺跡入口から直線距離で約 100m 地点に位置する第二砲台棲息掩蔽部 (e2) の外壁の状態を示したものである。東洋組煉瓦はにぶい橙色を呈していることが知られているが、写真からはそれらの煉瓦表面が粒状に崩壊し、一部は内部に向けて侵食が進んでいることが分かる。またこのような表面の崩壊が見られた煉瓦は広範囲にわたって確認された。図 2.14 は異なる煉瓦構造物である南側弾薬元庫北建屋内の2階壁面に使用されている東洋組煉瓦の状態を示したものである。これら屋内の煉瓦においては屋外に晒されている煉瓦ほど侵食や後退などの劣化は見られなかったが、多くの煉瓦表面に剥離や崩落、粉状化を確認した。

図 2.13 屋外に見られる東洋組煉瓦（著者撮影）

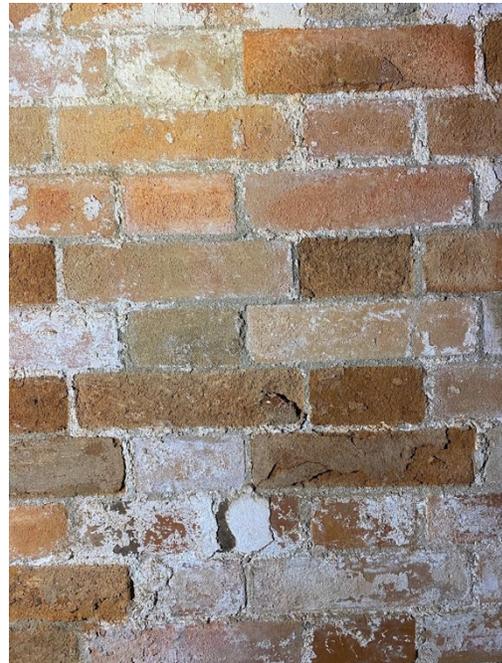
図 2.14 屋内に見られる東洋組煉瓦（著者撮影）

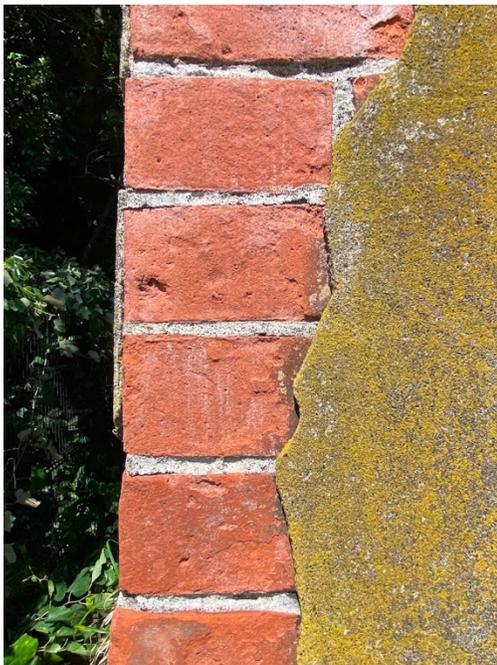
次に小菅集治監製煉瓦の状態について言及していく。猿島砲台跡において小菅集治監製煉瓦は史跡入り口付近に位置する電気灯機関舎で使用されている。この構造物は現在も稼働している状態である。図 2.15 及び図 2.16 は電気灯機関舎の外壁と内壁に使用されている煉瓦の状態を示したものである。まず外気に晒されている煉瓦は表面の一部に剥離が見られ、僅かであるが塩類の析出を確認した。しかし、東洋組煉瓦に見られたような煉瓦の侵食や後退は見られなかった。屋内の煉瓦においても一部の煉瓦に表面剥離や剥離した部分が粒状となって崩壊していることを確認したが、東洋組煉瓦と比較すると崩壊が見られた煉瓦の量は少なく、全体的に煉瓦の表面状態は接触しても表面が崩落しないなど堅固で良好であるものが多く見受けられた。しかし、小菅集治監製煉瓦の場合は煉瓦の劣化よりも目地の崩壊、後退の方が進行していた。

図 2.15 屋外に見られる小菅集治監製煉瓦  
(著者撮影)

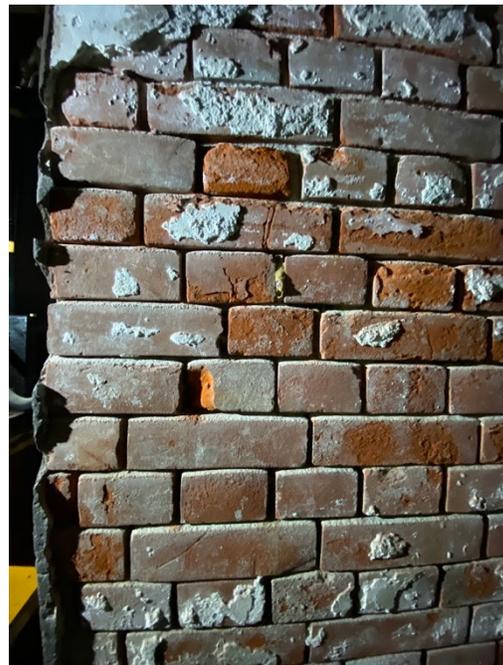
図 2.16 屋内に見られる小菅集治監製煉瓦  
(著者撮影)

以上のことから、吸水率が低く圧縮強度が非常に高い小菅集治監製煉瓦は東洋組煉瓦と比較して劣化の種類と劣化状況が異なることが分かった。つまり、煉瓦の物性と劣化状況には関係性が見られることが示唆された。しかし煉瓦の劣化は煉瓦が置かれている環境によって引き起こされている場合が多いため、小菅集治監製煉瓦のような堅固な煉瓦であっても周辺環境によって劣化の程度や進行速度は変化することが予測される。そのため、続く第3章にて煉瓦が置かれている環境と劣化状況の把握及びそれらの関係性について追究する。

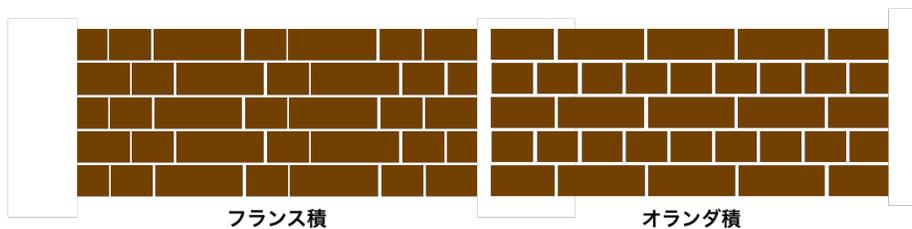
図 3.2 煉瓦の組積法（著者により作成）

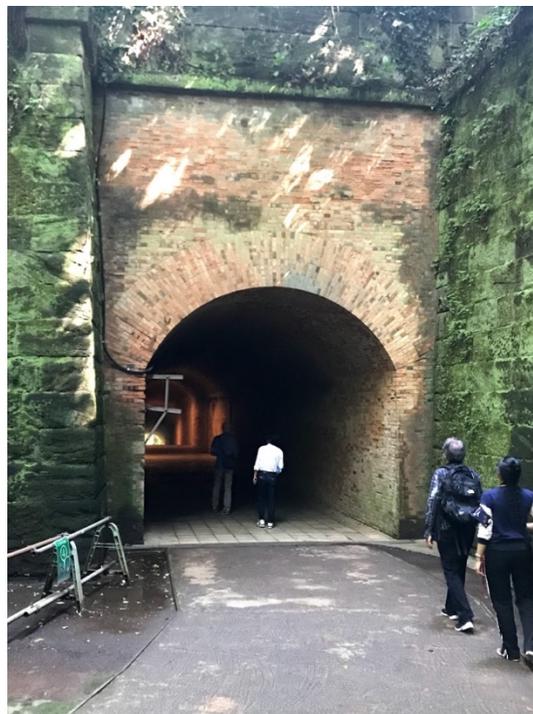
図 3.4 北口から撮影した隧道 (著者撮影)

遺跡内に建設された明治期の砲台は戦後全て撤去されたため現存しないが、砲座は現在も良い状態で現存している。また砲座周辺には煉瓦造である弾薬庫や棲息掩蔽部が配置されており、崩落の恐れがなく安全な構造物は一部一般公開されている。しかしいくつかの弾薬庫は戦後爆弾による破壊作業が行われたため壁面が大きく崩壊している場所が見られる。また遺跡内をさらに北に進むとフランス積で建設された長さ 88.66m の隧道が現れる(図 3.4)。隧道内西側には弾薬元庫が南北の2ヶ所に配置されており、北側弾薬元庫は一層、南側弾薬元庫は二層構造となっている。南側弾薬元庫一階は保存状態が良好であることに対して、二階は壁の一部が崩壊しており<sup>1</sup>、煉瓦の劣化も著しい。

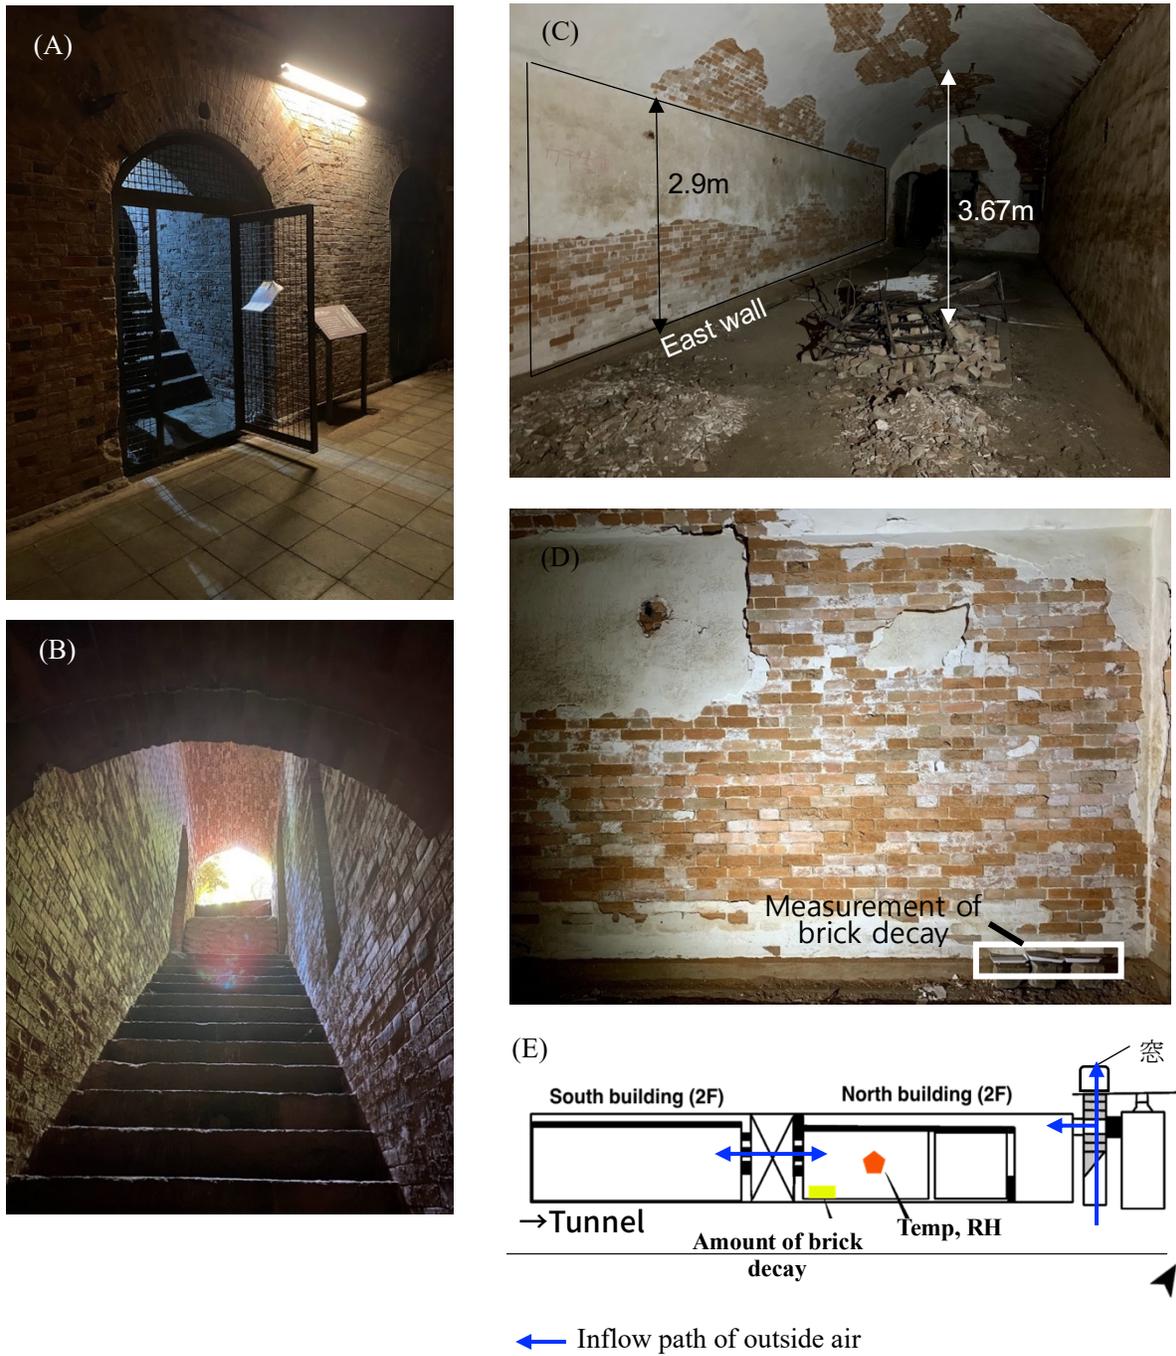
図 3.5 (A) 隧道から f1-2 への入口, (B) f1-2 入口付近の窓, (C) f1-2 内部の様子, (D) 東側壁面, (E) f1-2 の平面図 (著者作成.)

遺跡内に現存する煉瓦構造物の中で特に煉瓦の劣化が著しい構造物内にて環境調査、崩落物測定を行なった。調査対象とした煉瓦造構造物は隧道内の地下施設である南側弾薬元庫北建屋の2階 (f1-2)である。この構造物は2階天井面が地表から約6m下に位置し、壁面には東洋組煉瓦が使用されている(附録-図1)。f1-2 内部の面積は 4.28m×13.56m の規模であり、床面から天井までの高さは3.67m でヴォールト構造となっている(図 3.5)。天井は煉瓦の上に漆喰が塗られているが、漆喰が一部剥がれている箇所を確認した。f1-2 内部には窓がないが、入口付近に屋外に通じる窓が1つ存在し、f1-2 の入口には扉がないため、この窓とトンネルから f1-2 内部への通路を通じて外気が流入している可能性が考えられる。f1-2 内は南側脚壁と西側脚壁に平行する間仕切り壁がオランダ積であり、東側および西側脚壁はフランス積である。この間仕切り壁は砲台建設後に増築されたことが分かっている。また西側脚壁に平行する間仕切り壁は弾薬収納室に湿気の流入を防ぎ、室内に滞留した湿気を外部へ排出する目的で建設された防湿・排湿施設と考えられている。f1-2 では南側の壁面が大きく崩壊しており、東側の壁面では煉瓦表面より煉瓦の崩落を確認した。調査が行われた f1-2 は、現在一般公開されていないため、調査時以外に人の出入りはほとんどない。

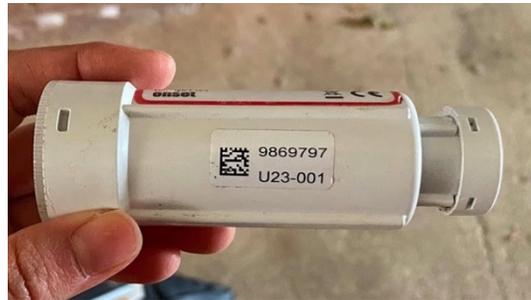
温湿度調査は Onset 社製 Hobo U23-001 屋外用温湿度データロガー(図 3.6)を用いた。データロガーは f1-2 の中央、床から約 100cm の高さに設置した。温湿度の測定は毎 30 分間隔で記録した。また比較対象として屋外においても同様に温湿度データロガーを設置し、毎 30 分間隔での記録をおこなった(図 3.3)。

図 3.6 温湿度データロガー (著者撮影)

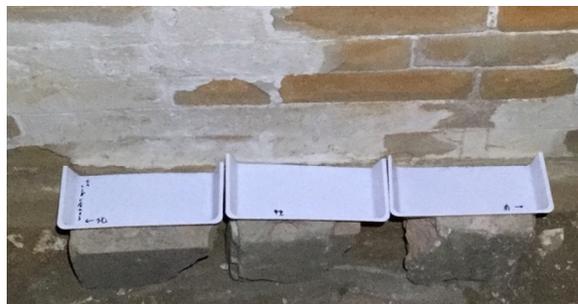
煉瓦壁面からの崩落量の測定は底面積が 140 cm<sup>2</sup>のトレイを 3 個煉瓦壁面に接するように設置して測定を行った(図 3.7)。使用したトレイ(アズワン株式会社製ディスポトレイ)はポリプロピレン製で、幅 20cm、深さ 7cm にカットしたものをを用いた。測定は 2017 年 6 月～2020 年 3 月にかけて実施した。得られた崩落物は1ヶ月または2ヶ月に1回の頻度で回収し、計量を行った。また崩落量は調査月において測定期間にばらつきがあったため、各測定期間における 30 日間あたりの崩落量として換算した。

図 3.7 崩落物測定の様子 (著者撮影)

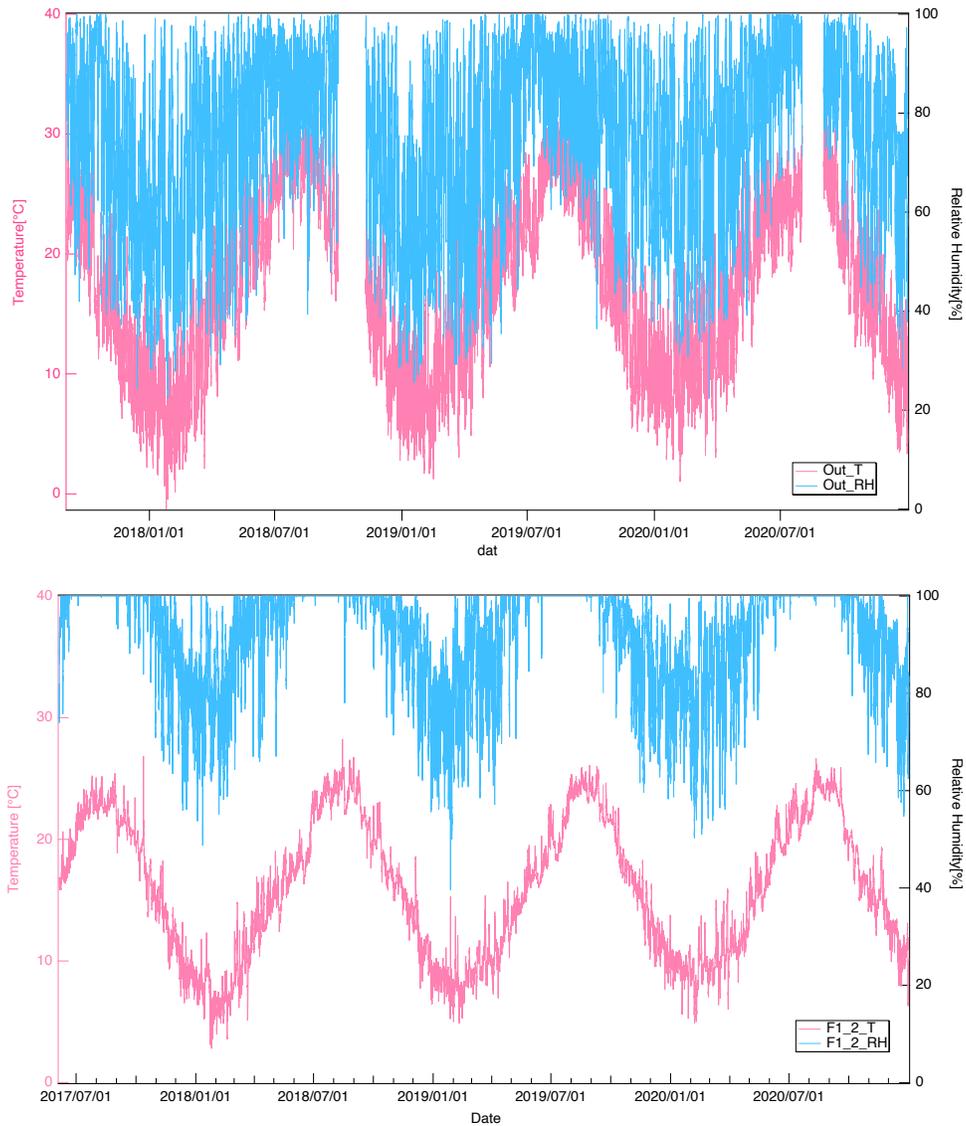
ら f1-2 内の温湿度は屋外の温湿度挙動と連動して変化するが、屋外に比べてやや低温で高湿な環境になるということがわかった。これは f1-2 入口付近には外気が流入する窓が設けられているため、この窓を通して構造物内に流入した外気の影響を受けたものであると考えられる。

図 3.8 (a) 屋外の温湿度挙動、(b) f1-2 内の温湿度挙動

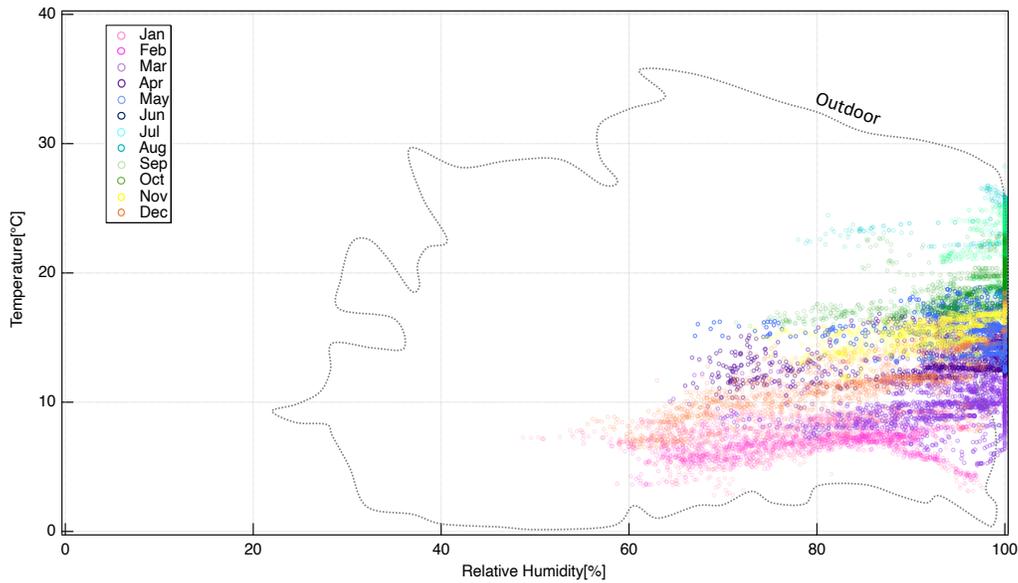
図 3.9 屋外及び f1-2 内における各月の温湿度挙動

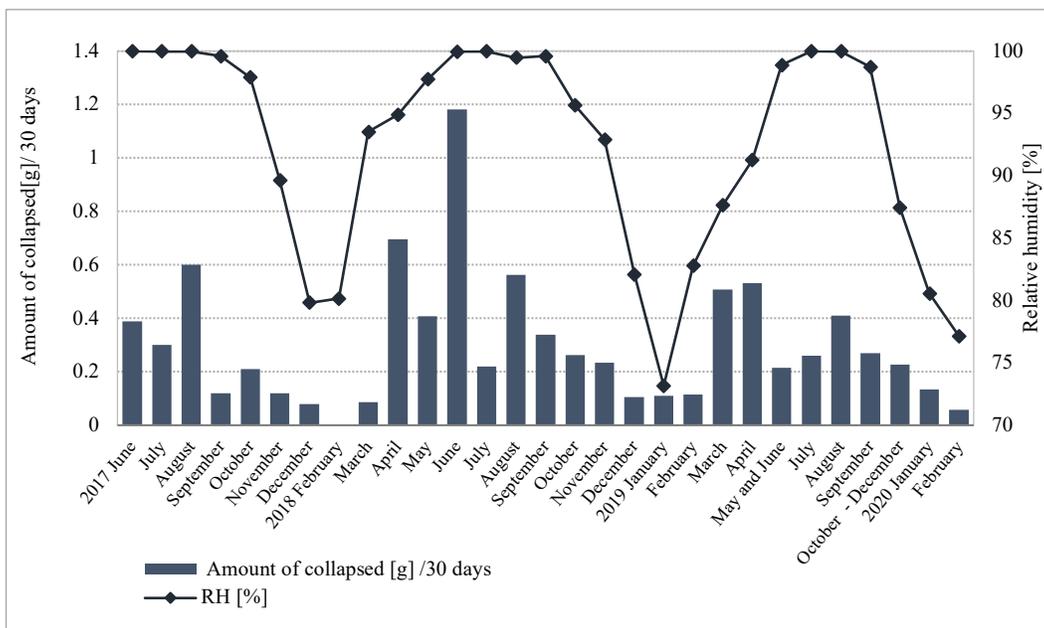
図 3.10 f1-2 内における相対湿度と崩落量の挙動

次に構造物内の環境を踏まえた上で煉瓦の劣化状況について述べていく。図 3.10 は f1-2 内の煉瓦壁面からの崩落量と相対湿度の変動を示したものである。f1-2 内の煉瓦の崩落量は日本の春季にあたる 4 月と雨季から夏季にあたる 6 月から 8 月にかけて増加することがわかった。特に 2018 年 6 月に崩落量が急増していたが、これは崩落物内に粒状になって崩落した煉瓦に加え、直径約 1cm~1.5cm の煉瓦の剥離片がその月の崩落量全体の約 50%の量含まれていたことが原因である。また崩落量が増

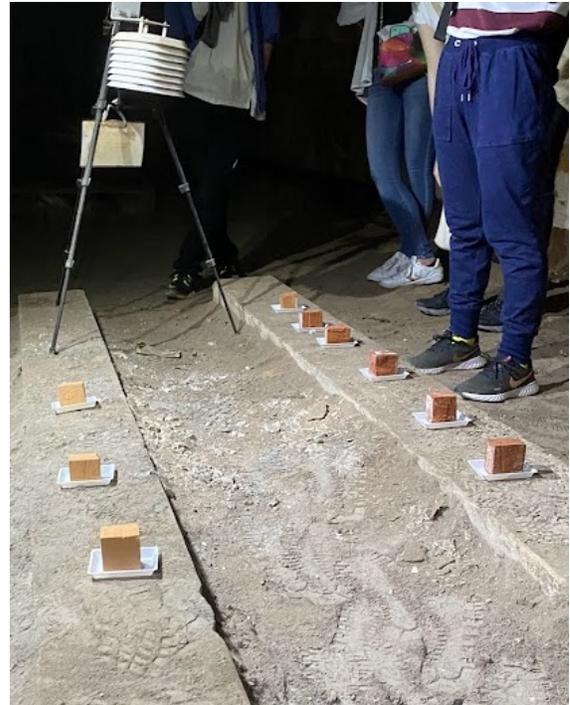
図 3.11 煉瓦試験体の設置様子

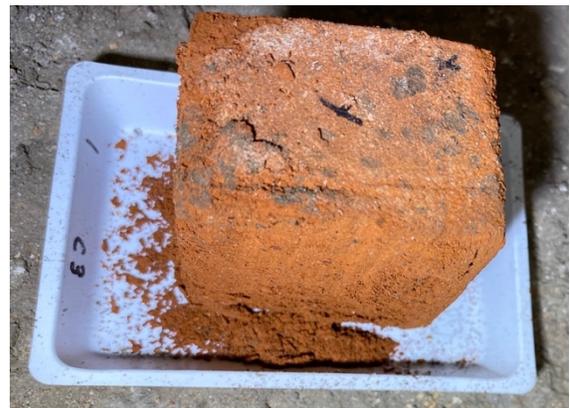
その結果、塩を含有していない試験体は 3 点とも試験体からの崩落等は見られなかった。一方で塩を含有させた試験体は 濃度 1mol/L の  $\text{Na}_2\text{SO}_4$  水溶液に浸漬させた試験体のうち 1 体の試験体に大きな崩落を確認した(図 3.12)。濃度 0.25mol/L の  $\text{Na}_2\text{SO}_4$  水溶液に浸漬させた試験体には崩落がやや見られたが、濃度が 1mol/L の塩水溶液で作成した試験体と比較すると崩落の程度は小さい結果であった。以上のことから f1-2 内では煉瓦が塩を含んでいる場合、温湿度の挙動により煉瓦の崩落が誘発されることが実証され、猿島砲台跡における東洋組煉瓦に見られる煉瓦表面の崩壊などの劣化は屋内の温湿度環境と煉瓦内に存在する塩類が最大の要因であることを明確にした。

図 3.12 1mol/L の  $\text{Na}_2\text{SO}_4$  水溶液で作成した煉瓦試験体に見られた崩壊

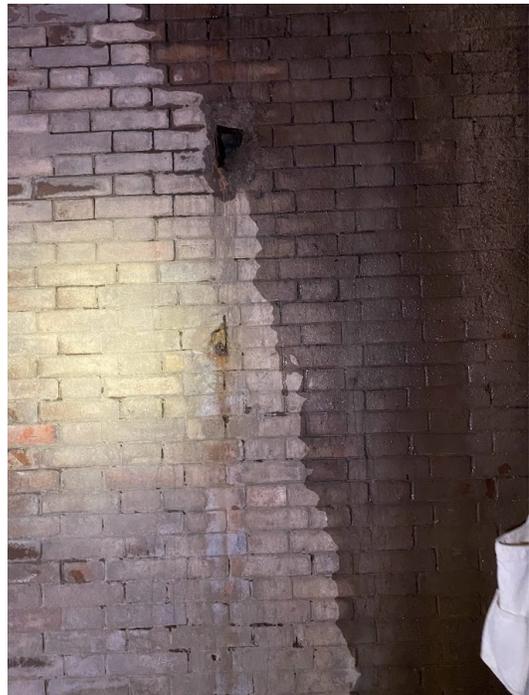
モニタリング調査を行った f1-2は隧道内に位置する地下施設であるが、この地下施設の外壁側すなわち隧道からは漏水が見られ、特に雨季から夏季の時期には煉瓦壁面が濡れ色に変化するほど隧道上部からの漏水が確認されている(図 3.13)。塩の成分である  $\text{SO}_4^{2-}$  などの陰イオンが外部から供給されたものであると仮定した場合、この壁面を滴る漏水が塩類の起源である可能性が考えられる。そこでイオンクロマトグラフ(IC)を用いて隧道内の漏水の水質を確認した。漏水は2018年に横須賀市により行われた隧道内煉瓦壁面のコア抜き作業でできた穿孔より放出していたものであり、同年5月から11月にかけて大量の漏水が放出され、その後2022年3月に至るまで漏水量は大幅に減少し、僅かに見られる程度であった(付録-図2)。2018年5月にこの漏水が見られた箇所より

図 3.13 隧道に見られる漏水の様子

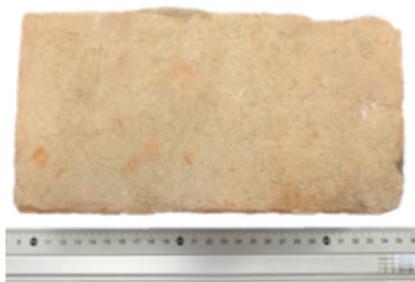
組煉瓦(図 3.14)は短辺 110mm、長辺 230mm、厚さが 55mm であった。また二面ある長手面のうち片方の長手面には漆喰が塗られた形跡が見られたことから、この面が外側であり、この長手面に対向するもう一つの長手面が壁面内側にあつたと考えた。このことを踏まえて、分析に用いる抽出液の作成にあたり、完形の煉瓦を図 3.15 にあるように①外側の長手面から内側に向けて 2.5cm ずつ裁断したものと、②小口面から煉瓦中心部に向けて 2.5cm ずつ裁断したもののそれぞれの裁断面から煉瓦粉末を採取し、瑪瑙製乳鉢と乳棒で粉碎した。そしてそれらを超純水に投入後 48 時間震盪させ、その後 24 時間静置し抽出液を作成した。煉瓦粉末に対して超純水の量は煉瓦粉末量の 1000 倍の量とした。作成した抽出液は穴径 0.45  $\mu$ m の濾過フィルター(sartorius 社製 Minisart RC4)を用いて濾過させた後に、陰イオン分析を行った。分析装置には Metrohm 社製、883 Basic IC plus を用いた。分離カラム METRO A Supp 5 25/4.0 (6.1006.530)を使用し、流量 0.70 mL/min とした。

図 3.14 東洋組煉瓦 (平手面)

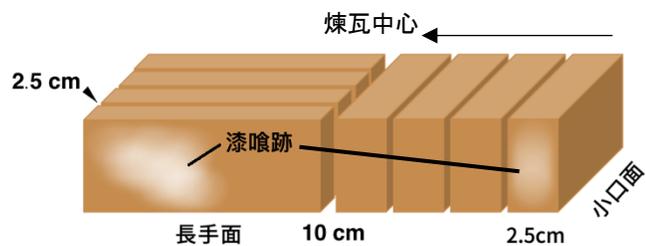
図 3.15 煉瓦試料の裁断位置

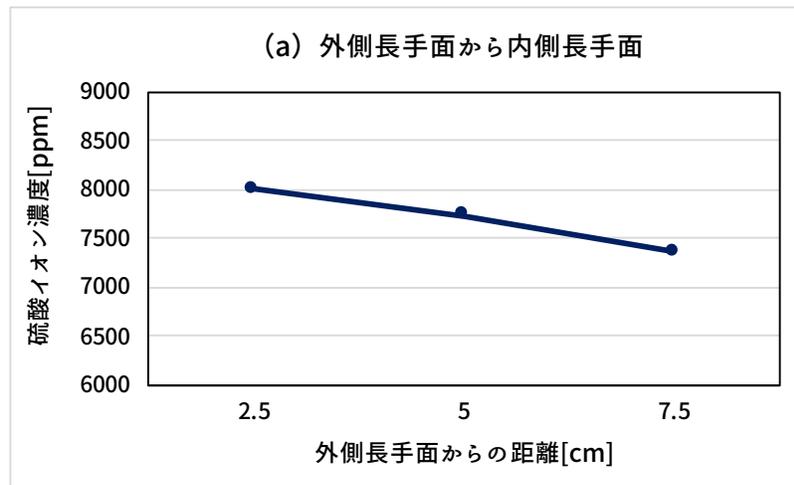
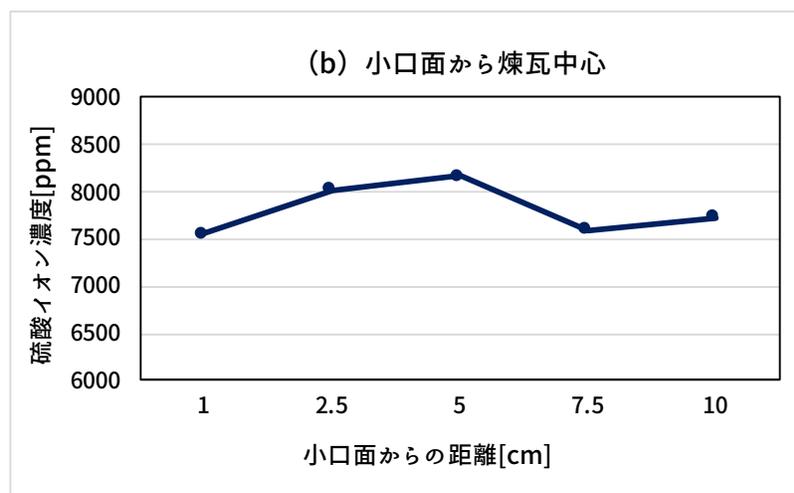
図 3.16 (a) 外側長手面から煉瓦中心にかけての  $\text{SO}_4^{2-}$  濃度分布  
 (b) 小口面から煉瓦中心にかけての  $\text{SO}_4^{2-}$  濃度分布

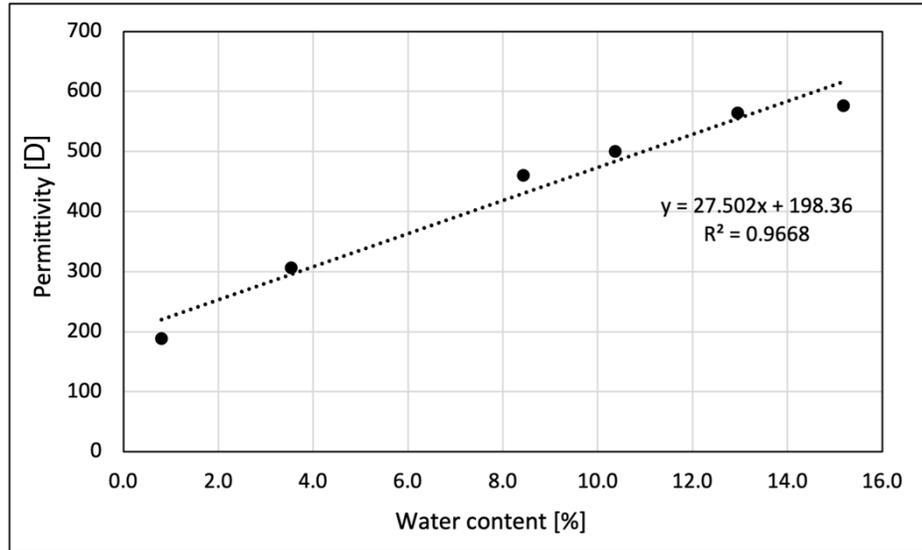
図 3.17 D 値と水分率の関係

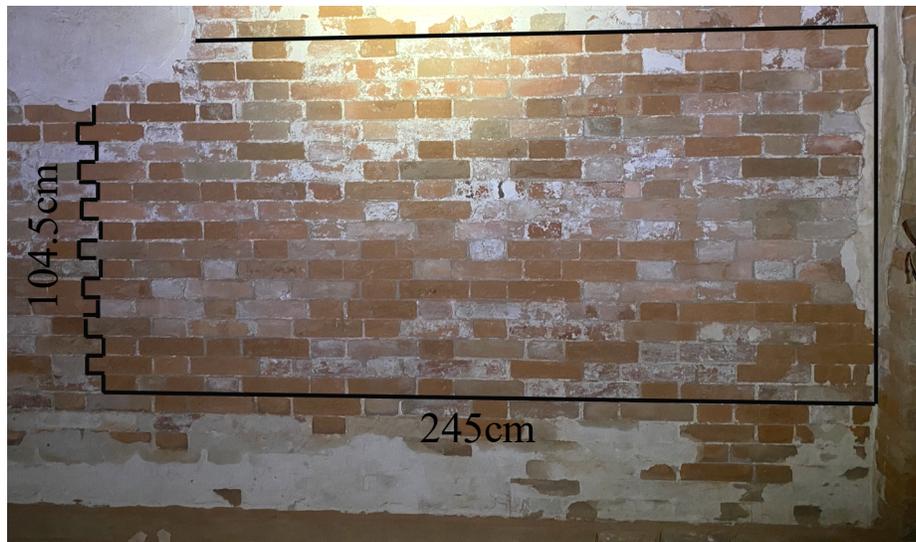
図 3.18 煉瓦壁面の水分率の測定範囲

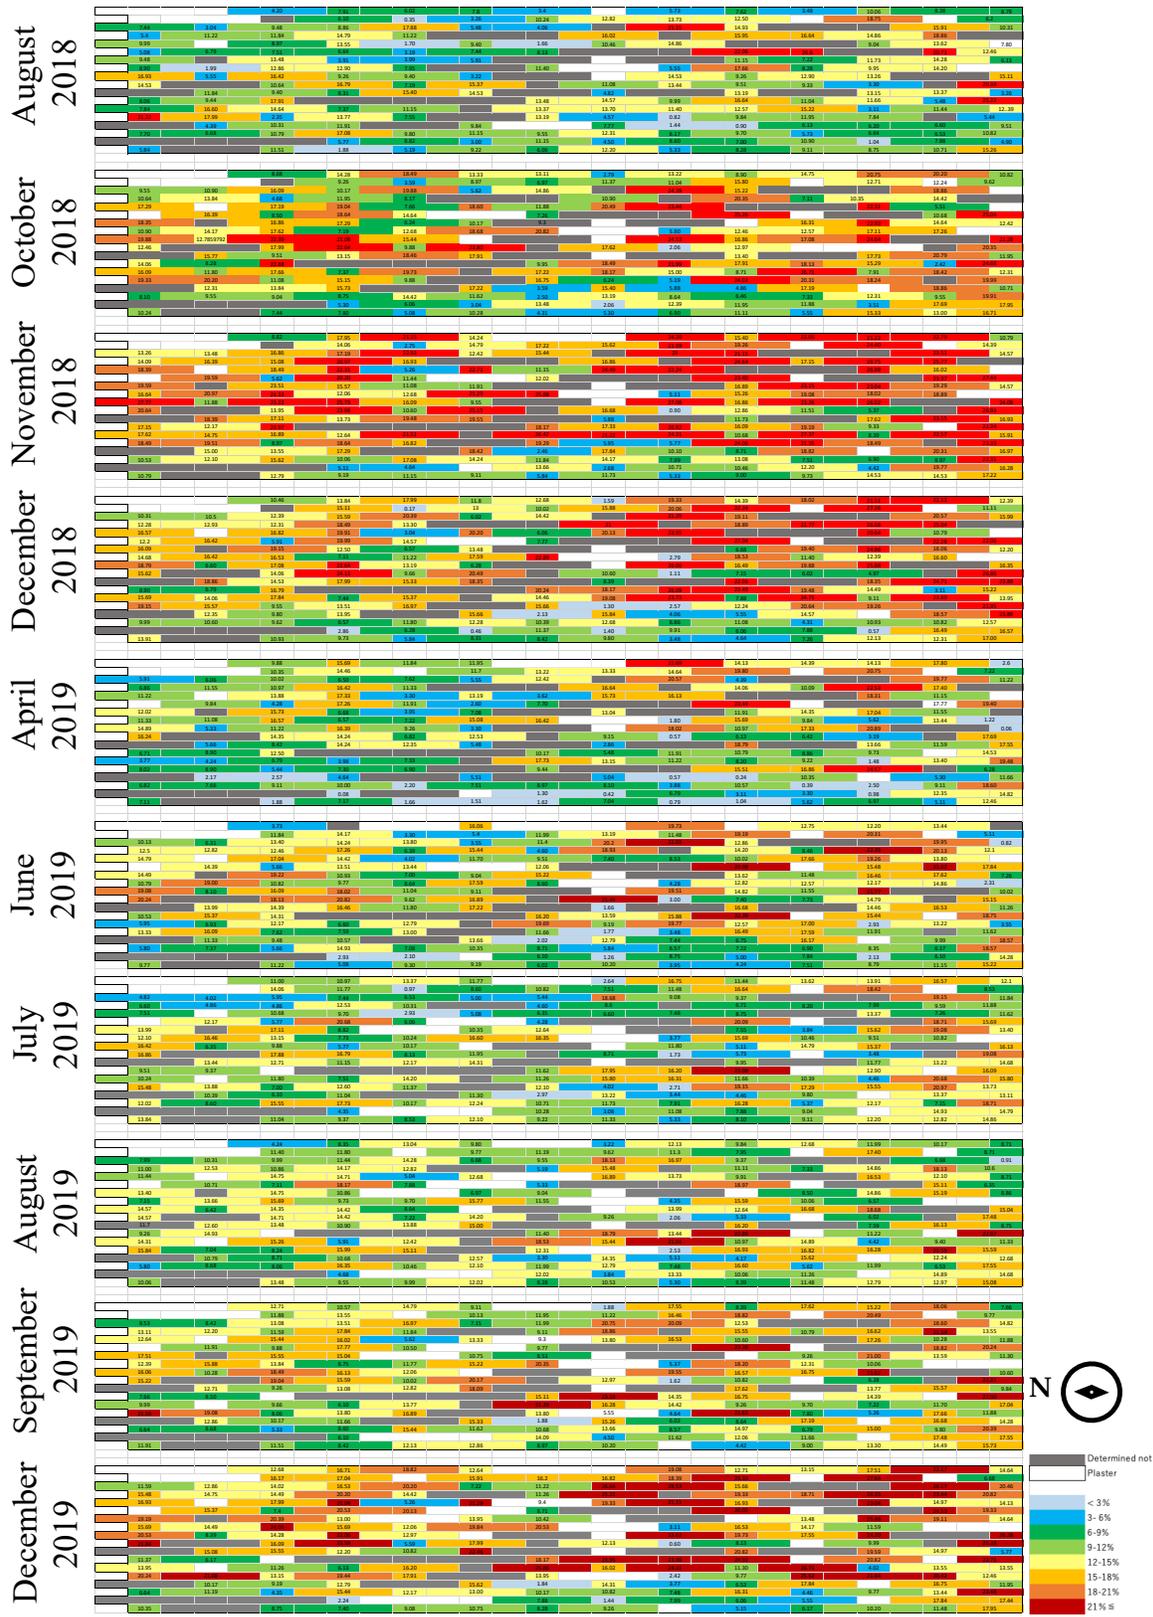
まず図 3.19 からは一つの壁面上に水分率が 3%以下と低い煉瓦と水分率20%を超える高い水分率の煉瓦が混在していることがわかる。次にこの水分率の変動について言及していく。水分率測定を開始した 2018 年 8 月以降、煉瓦壁面の水分率は壁面上部の煉瓦から徐々に上昇し冬季にあたる 11 月に最も高くなる。その際に水分率の高い煉瓦は壁面の南側に集中していることがわかった。その後春季である 4 月には壁面全体の水分率は最も低下し、2018 年 11 月の平均値が 16.4%であったことに対し 2019 年 4 月は平均値が 10.0%と 6.4%低くなっていることが分かった。その後は雨季である 6 月にかけて水分率が徐々に上昇するが、雨季後の 7 月には全体の水分率が低下する。そして夏季である 8 月から冬季にかけて再度水分率が徐々に上昇していくことがわかった。このことから水分率の推移には季節性が見られ、このようなサイクルを毎年繰り返していることが考えられる。

図 3.19 f1-2 煉瓦壁面における水分率の挙動

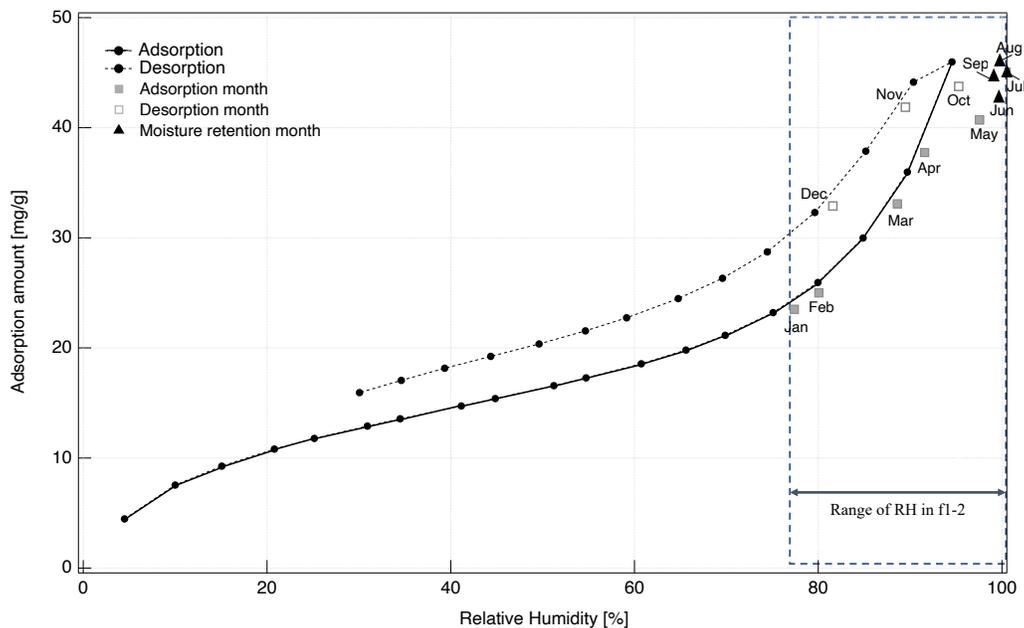
このようなサイクルを繰り返すことは、猿島砲台跡で使用されている東洋組煉瓦が持つ水分吸放湿特性に影響しているためであることが考えられる。図 3.20 は北海道大学大学院環境システム工学研究室のご協力のもと 25℃の条件下で実施された水分吸脱着試験結果を表す。東洋組煉瓦の場合、相対湿度が 80%を超えると吸湿が進み煉瓦内に含まれる水分量が増加する。その後相対湿度の低下とともに放湿されるが、放湿過程では少量の放湿量では含水率が低下しないため、放湿が継続的に起こる。この特性と構造物内の環境を併せて考えると、相対湿度が 75%以上に上昇する 2 月～6 月にかけて煉瓦は水分を吸湿する。そして構造物内の相対湿度が 100%に達する 6 月～9 月の間は水分を煉瓦内に保持する。その後相対湿度が低下し始める 10 月～1 月にかけて水分が放湿されると考えられる。しかし図 3.20 から、東洋組煉瓦には同じ相対湿度環境下であっても放湿過程では吸湿過程よりも水分を多く保持する特性が見られる。そのため壁面の水分率が全体的に最も高い 11 月は構造物内の相対湿度は低下し始めるものの、依然として相対湿度 90%を超える状態であり、放湿量は少ないことが考えられる。ゆえに煉瓦内に水分を多く保持した状態となり煉瓦壁面の水分率が高いままの状態であった可能性が考えられる。さらに図 3.10 で示した煉瓦の崩落量と併せて考察すると、崩落量が著しく増加する 4 月は吸湿過程に値するため、煉瓦が水分を吸湿する際に崩落が引き起こされていると言える。

図 3.20 東洋組煉瓦の水蒸気吸脱着等温線

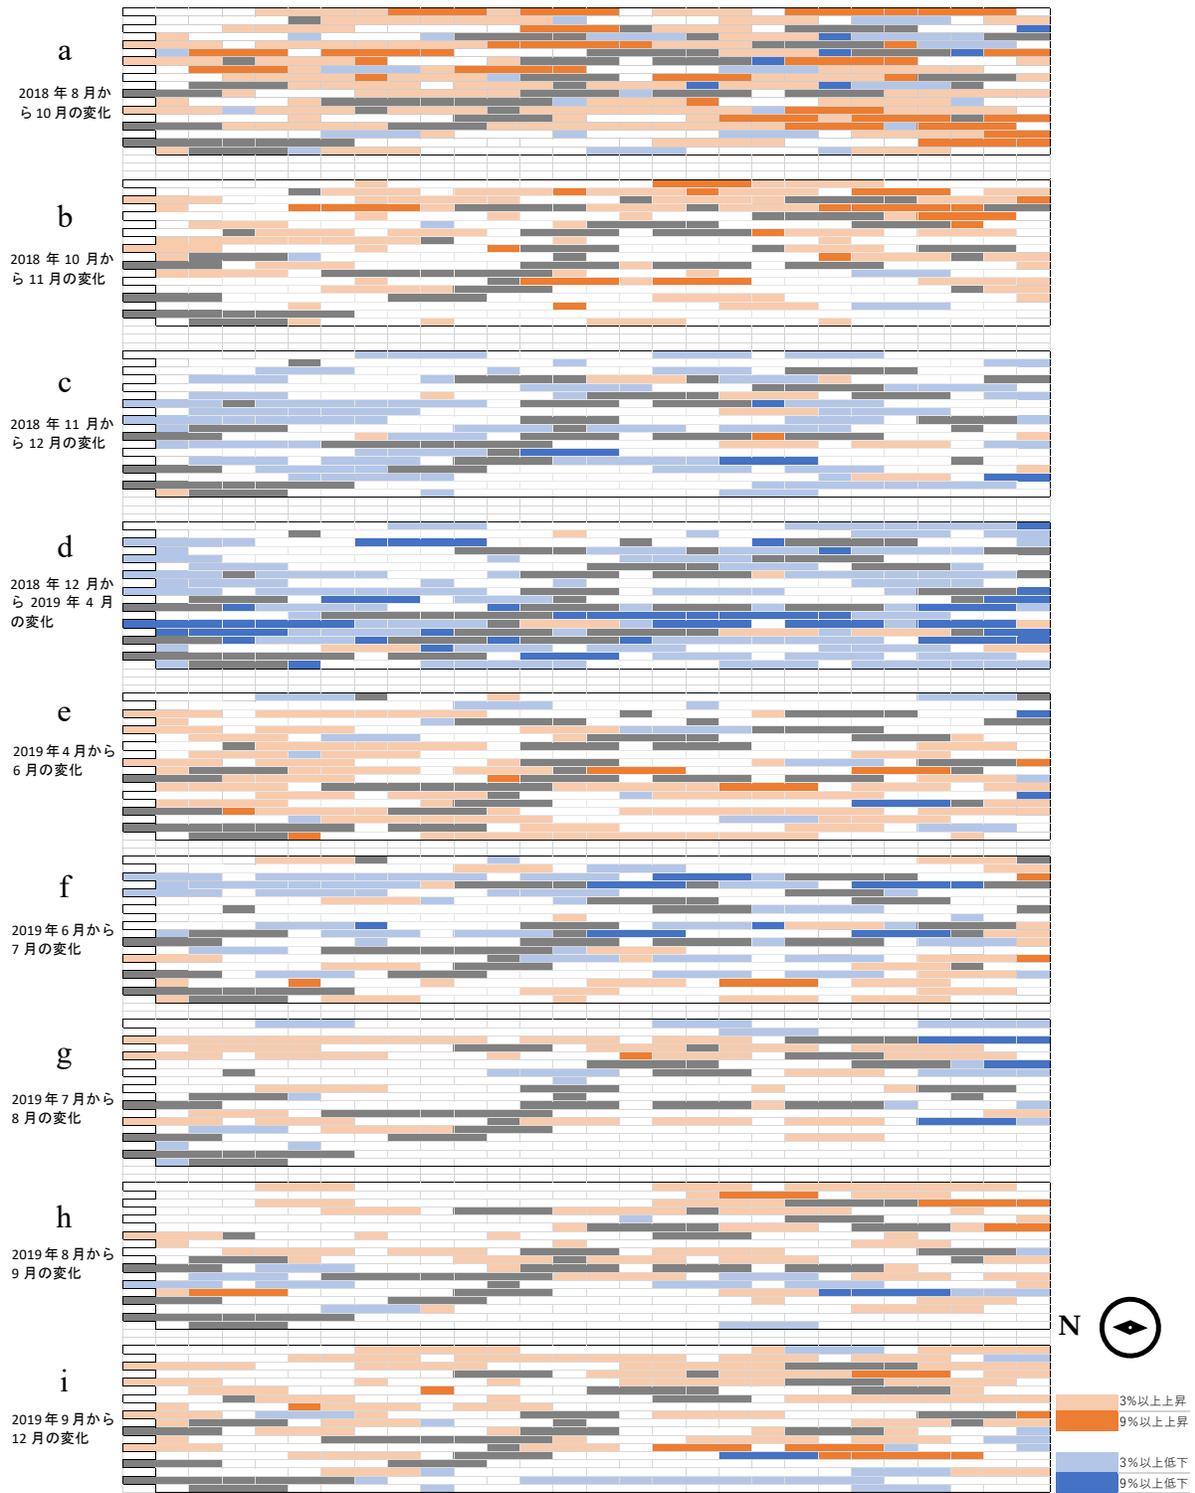
図 3.21 f1-2 煉瓦壁面における水分率の変動

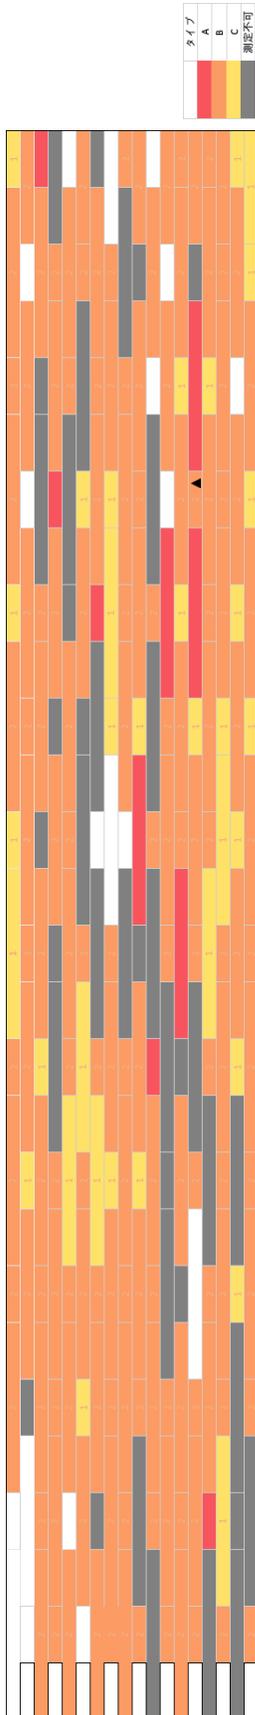
以上の結果から、壁面に使用されている煉瓦には煉瓦の水分率が a)9%以上変動し上昇と低下を短期間で繰り返すものと、b)水分率変動は3%以下にとどまり徐々にゆっくりと変動していくもの c)水分率はほとんど変化しないものの3パターンに分類できることが分かった(図 3.22)。さらに a のパターンをもつ煉瓦表面の状態を確認したところ、表面は粒状に崩壊しており、剥離なども観察され、顕著な劣化が見られる煉瓦が多い傾向にあった。また表面は手で触れると崩壊してしまうほど脆弱であった。パターン b においても煉瓦表面が粒状に崩壊しているものを確認したが、パターン a のような大きな剥離は見られず劣化の程度も a のものよりは軽度であった。一方で水分率がほとんど変化しないパターン c の煉瓦は、表面に漆喰が薄く残っており、これが影響している可能性が考えられるが、煉瓦表面の状態は良好であり崩壊等はほとんど見られなかった(図 3.23)。これらのことから、水分率挙動が上昇と低下を短期間で繰り返すパターン a の煉瓦は劣化の進行が速い傾向にあるため、最も注意すべき煉瓦であり、優先的

図 3.22 f1-2 東壁面における水分率挙動のパターン

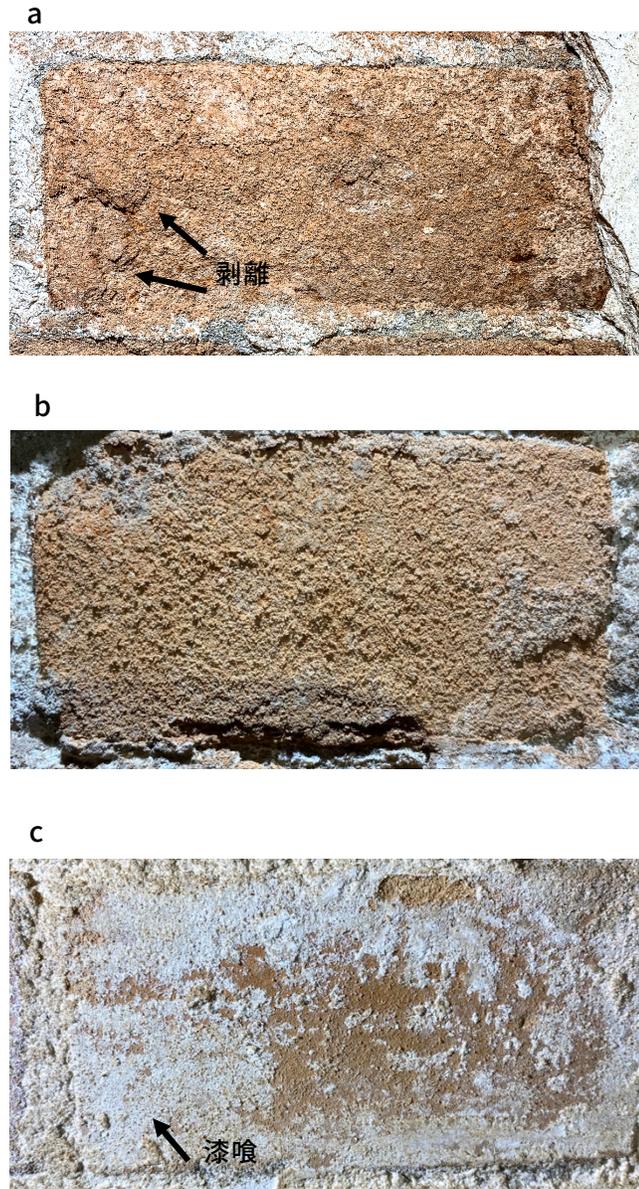
図 3.23 パターン別煉瓦の表面状態 (a : 剥離や表面の崩壊が見られるパターンaの表面、b : 表面が粒状に崩壊しているパターンbの表面、c : 表面の崩壊がほとんど見られないパターンcの表面)
