明治期の煉瓦造の文化財にみられる特性と保存方法に関する研究

A Study on the Characteristic and Conservation Methods of Brick Cultural Properties  
of the Meiji Period

筑波大学大学院 人間総合科学研究科  
世界文化遺産学専攻 博士後期課程 3年  
201930522 深見 利佐子

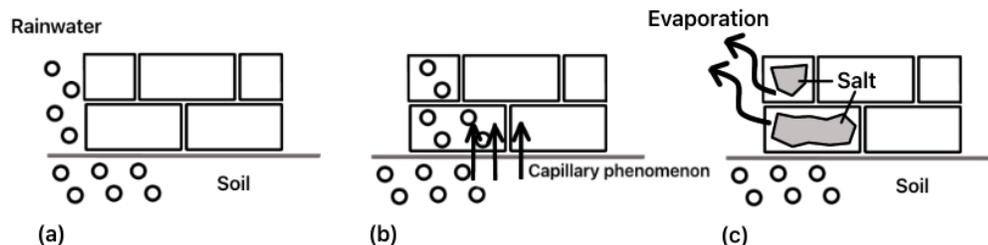
第3章にて猿島砲台跡における東洋組煉瓦の劣化の現状及びその要因について説明を行い、東洋組煉瓦に見られた煉瓦表面の崩壊は遺構内の温湿度変化に伴う煉瓦の水分率の変動による塩類風化であることがわかった。塩類風化は煉瓦に見られる代表的な劣化現象の一つであり、一般的に地下水や風雨などにより煉瓦や目地内部に侵入した水分が気化する際に、水分に溶解した塩類が煉瓦内の空隙部や表面で結晶化することで煉瓦を破損させる現象であるとされている(図 4.1)。この際に塩類が及ぼす応力が煉瓦の引っ張り強度を上回ると煉瓦の破壊が発生する<sup>56, 57</sup>。塩類風化により劣化した煉瓦からは  $\text{Na}_2\text{SO}_4$ (thenardite) や  $\text{MgSO}_4 \cdot 7\text{H}_2\text{O}$ (epsomite) など様々な種類の塩類が検出されており、これらの塩類が析出と潮解を繰り返すことで煉瓦の劣化を進行させる。しかし、朽津らは煉瓦に見られる塩類風化は必ずしも室外から供給される水分によってもたらされるとは限らないことを指摘している。朽津は事例として江戸東京博物館で屋内展示されている「銀座煉瓦街遺構」に見られる塩類風化を挙げており、当該施設では煉瓦の含水率が季節変動し、それに伴って煉瓦表面が崩壊していたことを明らかにした<sup>58</sup>。第3章の結果から猿島砲台跡における東洋組煉瓦の場合は朽津らが指摘したように構造物内の温湿度環境によって煉瓦の含水率が変動し、それに伴って塩類風化による煉瓦表面の劣化が発生していたと言える。

図 4.1 塩類風化の発生過程 (著者作成)

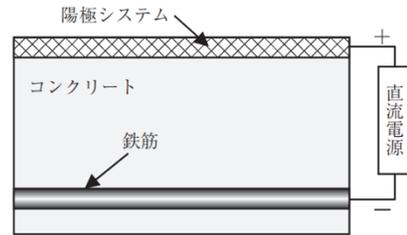
電気化学的脱塩(ED)とは、外部から電気を流すことで対象となる試供体中に存在する塩化物イオン( $\text{Cl}^-$ )や硫酸イオン( $\text{SO}_4^{2-}$ )などのイオンを電気泳動によって移動させ、除去または低減させる方法である。この方法は主にコンクリート構造物の脱塩工法として確立され、実際に用いられてきた。コンクリートの劣化現象は中性化や塩害などが挙げられるが、これらはコン

図 4.2 コンクリートに対する電気化学的補修工法概念図 (山本 2017 より引用)

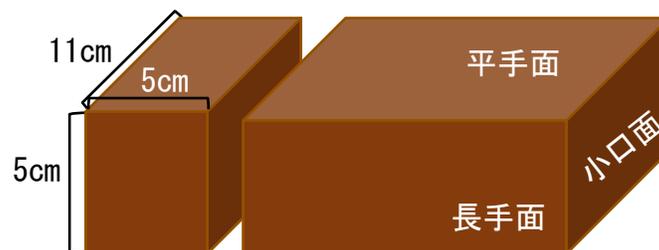
図 4.3 煉瓦試験体の切断方向

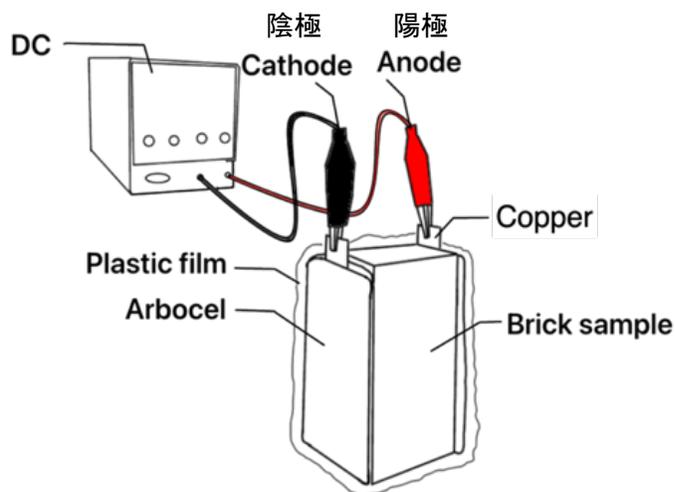
試験に用いた ED モデルを図 4.4 及び図 4.5 に示す。電極には粉末セルローズ(Holland Gwabo 社製 Arbocel BC1000)と銅板(幅 15 mm、長さ 45 mm、純度 99.96%)を使用した。アーボセルは本来、岩石やフレスコ画の洗浄、湿布の調整用の不活性充填剤として使用されているものであり、親水性で水に不溶性の性質を持つ<sup>71, 72</sup>。そのため電極設置時に煉瓦表面を傷つけることなくかつ水分を必要な量だけ含有させることができるためアーボセルを電極素材として用いた。電極部の作成にあたり、まず乾燥したアーボセル 25g に、電気抵抗率 18.2M $\Omega$ /cm の超純水を、試験体乾燥重量に対して 20%の量を加え混合した。水分量は試験体の乾燥を防ぐことができる重量に設定した。湿潤させたアーボセルは試験体の側面2面と下面に貼り付け、さらに側面に貼り付けたアーボセル中に銅板を挿入した。この時、銅板が試験体の表面に接触しないようにした。試験は煉瓦の小口面(縦 5cm、横 5cm)を天地とし、電極は2側面の上部に設置した。なお、アーボセルの乾燥を防ぐために表面をプラスチックフィルムで被覆した。

図 4.4 ED モデル (著者作成)

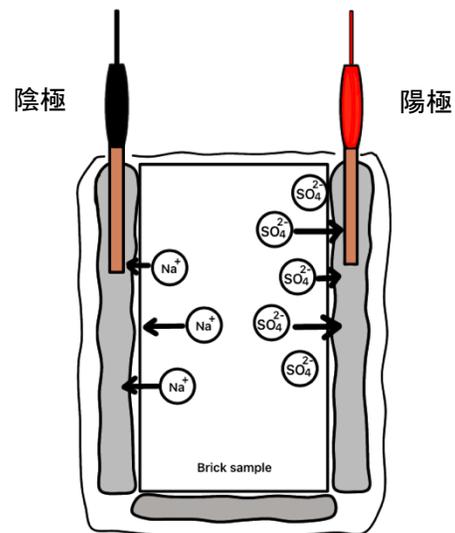
図 4.5 ED モデルの断面図 (著者作成)

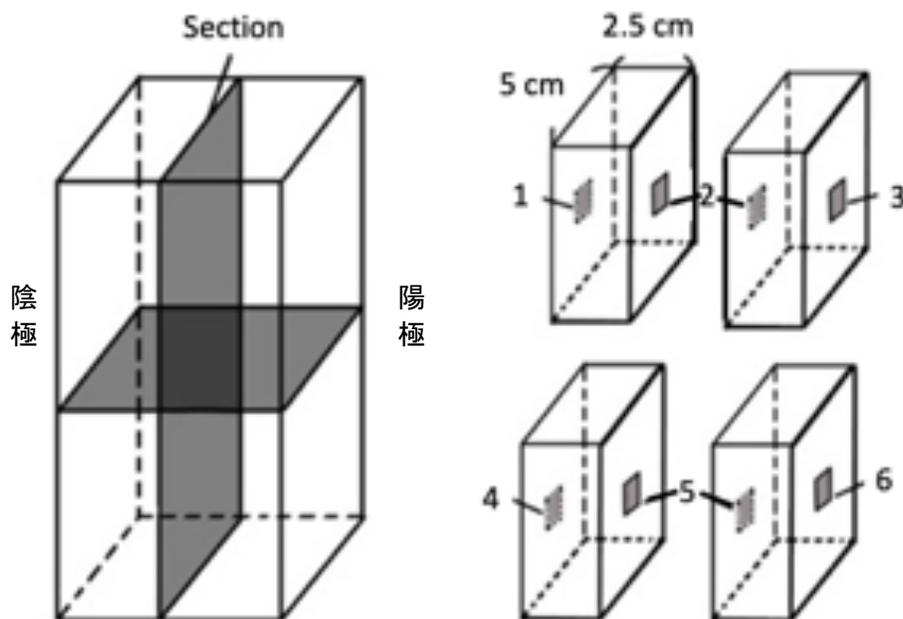
図 4.7 試験体の切断位置と煉瓦粉の採取箇所

次に目視観察の結果を表 4.3 に示す。表 4.3 において「陽極側上部写真」(表内 1 段目)として撮影された試験体写真は図 4.7 において煉瓦粉を採取するために試験体が切断された際の陽極側上部(右上)の煉瓦ピースである。通電しなかったコントロールの試験体は全体的に塩の析出が見られた。また試験体表面上の剥離を確認した。さらに顕微鏡観察では析出していた塩は針状の形態をしており、塩の周囲を取り巻くように粒状となった煉瓦が付着していることがわかった。通電条件 5V, 0.1A の試験体はコントロールのものと同様に表面全体に塩が析出しており、塩の析出に伴って表面が粒状となり崩落していたことが顕微鏡画像から確認された。しかし、コントロールのものと比較すると剥離等は見られず、表面状態の崩壊程度はやや抑制されていた。一方で通電条件が 0.5A 以上の試験体は塩の析出はごく僅かの状態または、全く析出していない状態であった。僅かに塩の析出が確認された試験体を顕微鏡で観察したところ、析出した少量の塩は皮膜を形成するように析出していたが、試験体表面は良好な状態であり、剥離や粉化などの劣化は認められなかった。目視観察の結果から、電極に銅板を用いて 5V, 0.5A 以上の条件下で通電した場合、煉瓦に対して通電後の経過観察においても塩が析出しないまたは表面の崩壊が進行しない程度の脱塩効果が得られることがわかった。

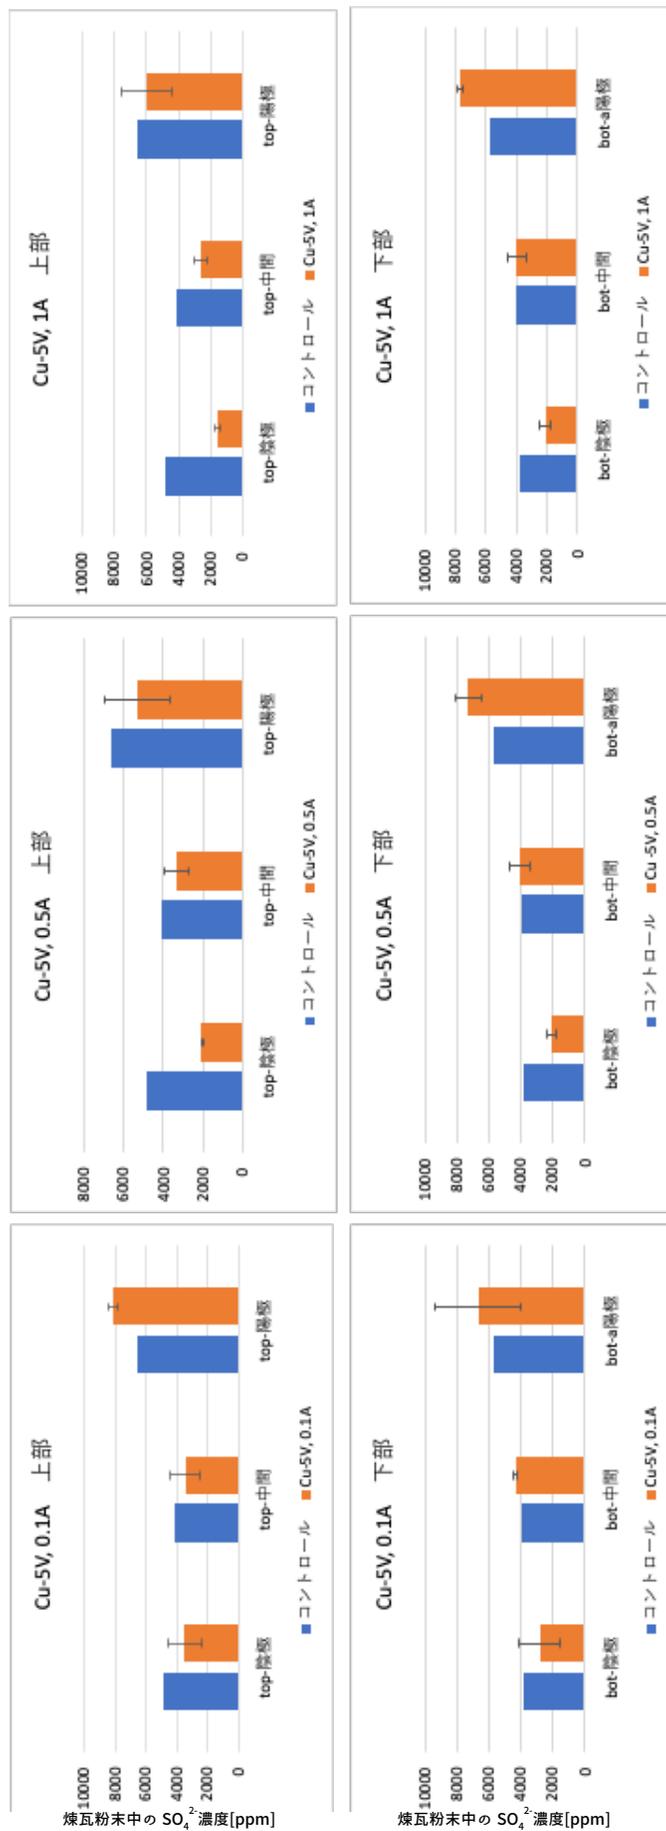
図 4.8 銅板を電極として通電した場合の SO<sub>4</sub><sup>2-</sup>濃度変化

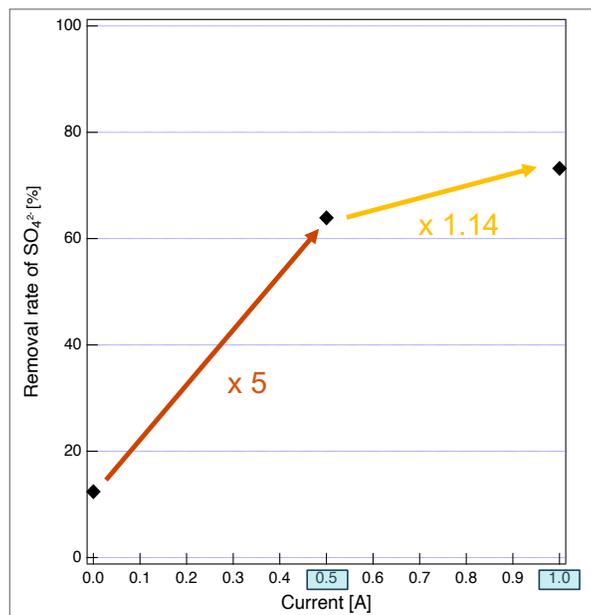
図 4.9  $\text{SO}_4^{2-}$  の除去率の変化と電流値の関係

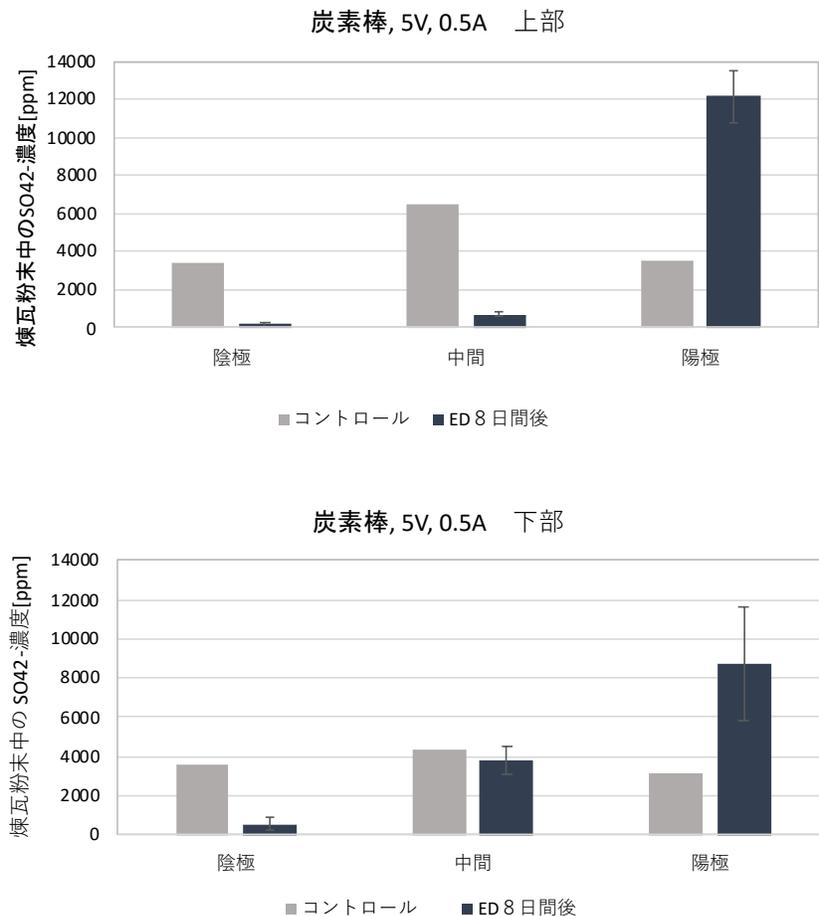
IC 分析の結果を図 4.10 に示す。試験体上部では陰極側から中間部分にかけて  $\text{SO}_4^{2-}$  濃度の低下が顕著に見られた。特に試験体上部の陰極側ではコントロールのものと比較すると  $\text{SO}_4^{2-}$  濃度の低減率は 94%と高い。しかし陽極側で  $\text{SO}_4^{2-}$  濃度が非常に高くなっていることがわかる。一方下部では、上部と同様に陰極側での  $\text{SO}_4^{2-}$  濃度の低下は確認されたが、中間部分から陽極側にかけては  $\text{SO}_4^{2-}$  濃度が上昇していた。これらのことから電極に炭素棒を用いた場合は、 $\text{SO}_4^{2-}$  は陰極側から陽極側に向かって移動し陰極側には  $\text{SO}_4^{2-}$  はほとんど残留しない。しかし移動した  $\text{SO}_4^{2-}$  は試験体外部の電極部まで移動するのではなく試験体内の陽極側で滞留してしまっている可能性が高い。炭素棒を電極として用いた場合、電極上に生成物が見られなかったため、使用したアーボセルの陰イオン分析を行い、試験体内からの  $\text{SO}_4^{2-}$  の除去率を算出した。抽出液の作成にあたり、通電後のアーボセル全量に対して 500 倍の量の超純水を加え、よくかき混ぜ 24 時間静置させた。24 時間経過後、上澄み液を分析用の抽出液として使用した。抽出液は穴径  $0.45 \mu\text{m}$  の濾過フィルター(sartorius 社製 Minisart RC4)を用いて濾過させた後に、

図 4.10 炭素棒を電極として通電した場合の  $\text{SO}_4^{2-}$  濃度変化

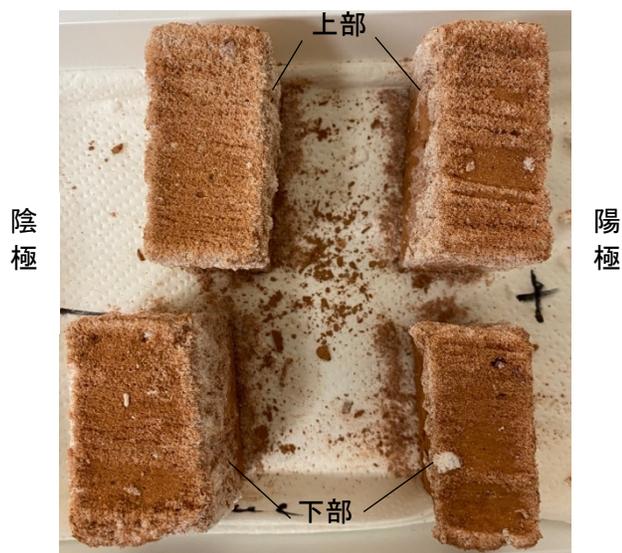
次に ED 試験後の試験体を自然乾燥させ、塩の析出の有無や煉瓦表面の状態を確認するために目視観察を行った。コントロールの試験体は全体的に大量の塩が析出し、煉瓦表面は粒状となり崩壊していることを確認した(図 4.11)。一方で通電条件 5V、0.5A で通電を行った試験体は 3 点のうち 2 点の試験体で塩の析出がほとんど見られず、一部または陰極側に塩の析出が見られた(図 4.12)。図 4.12 は通電後評価のために裁断した試験体のうち陰極側上部の側面から撮影したものである。塩が析出している箇所は通電時にアーボセルと接していた箇所である。塩の析出が見られた試験体において、コントロールと比較してその析出量は大きく減少していることがわかる。塩が析出していない煉瓦の表面状態は一部粒状となり崩壊している箇所が見られたが、大部分は良好であった。また通電した試験体の表面を観察したところ、陽極側が濃い茶褐色に変色していることを確認した(図 4.13)。図 4.13 は試験体陽極側上部であり、図に示された変色が見られた箇所はアーボセルが接していなかった部分である。この部分を XRD 分析による同定を行ったところ、炭素棒の成分であるグラファイトが検出された。白石によると炭素材料は化学的に安定しており、電気化学反応によっては変化しないことが分かっている<sup>73</sup>。しかし XRD 分析の結果から通電により炭素棒が分解され、グラファイトとして煉瓦内に流入、分散した可能性が考えられる。またこの炭素が流入した箇所は ED 後においても塩の析出が見られず煉瓦表面状態も良好であった。前述したように  $\text{SO}_4^{2-}$  の除去率が約 40%にとどまるにも関わらず、炭素が流入した部分において塩類が析出しなかった要因や通電により炭素が試験体内に流入するメカニズムについて解明するために今後さらなる研究が必要である。

図 4.11 通電後のコントロールの試験体

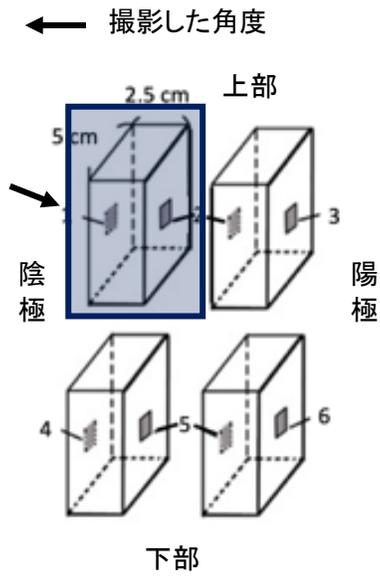
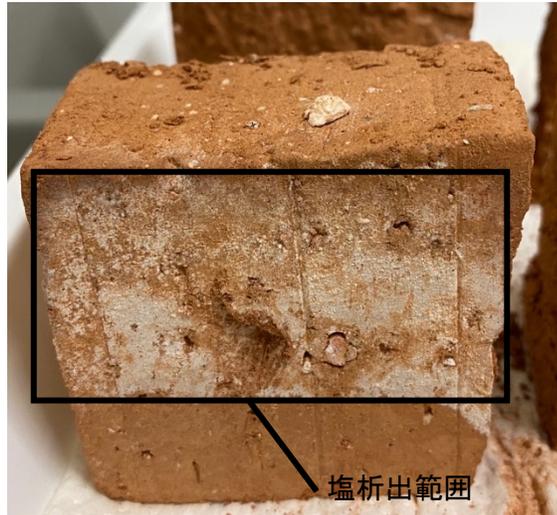
図 4.12 5V, 0.5A で通電した試験体の陰極側上部

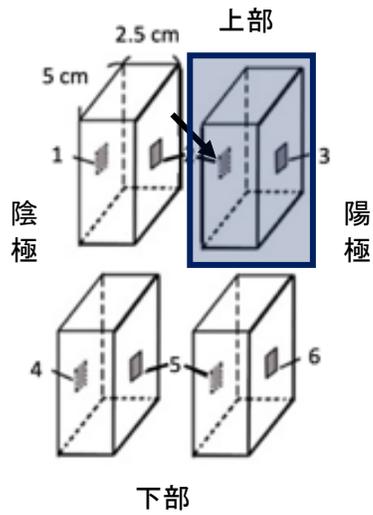
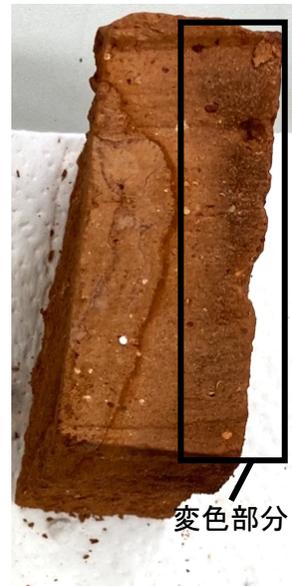
図 4.13 陽極側上部に見られた変色

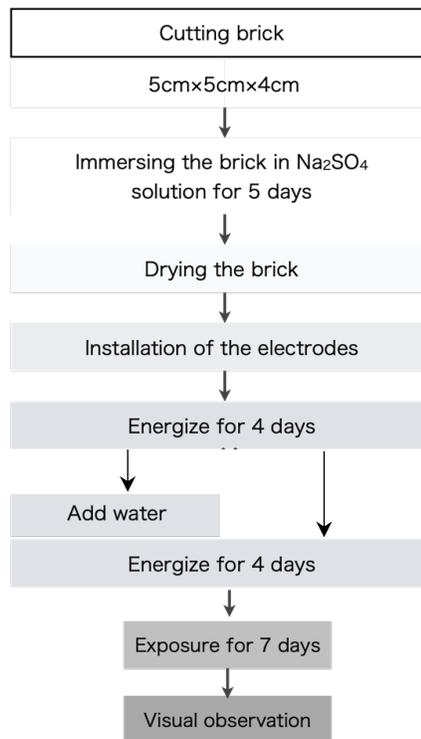
図 4.14 暴露試験のフローチャート

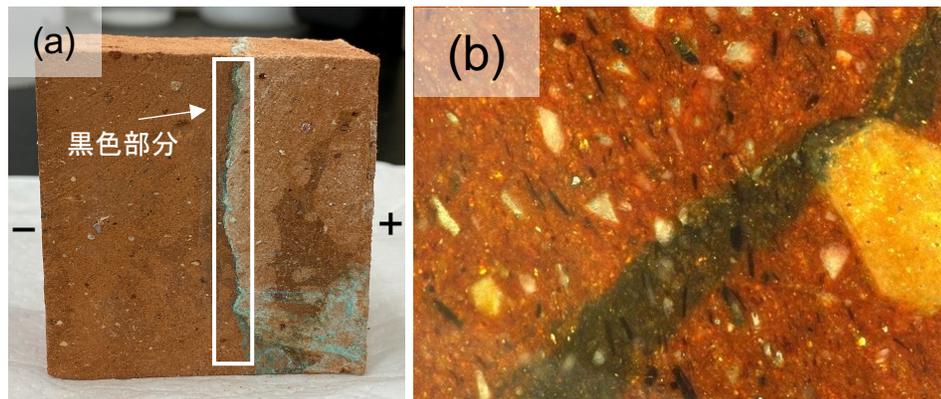
銅板を電極とし、試験体に十分な水分を供給して通電を行った場合に生成される黒色部分(図 4.15)について考察していく。この黒色部分を走査型電子顕微鏡(SEM)で観察した結果、図 4.16 に示すように、粒子と思われる物体が観察された。また、この部分の XRD 分析を行ったところ、 $\text{Cu}_2\text{O}$  (cuprite) が検出された。河西によると、 $\text{Cu}_2\text{O}$  は室温付近の中性水溶液中で生成される<sup>74</sup>ことが分かっている。黒色部分が形成された部分の pH は 6.2 であり、中性に近いことが判明した。さらに、石原は電気化学的なプロセスにおいて、金属表面で金属の溶出が起こることを指摘している<sup>75</sup>。

図 4.15 (a) 黒色部分が見られた試験体、(b) 黒色部分の拡大写真

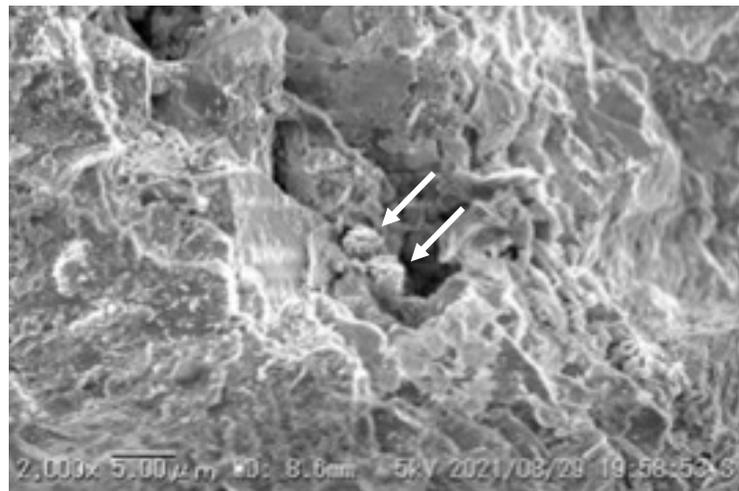
図 4.16 黒色部分の SEM 画像

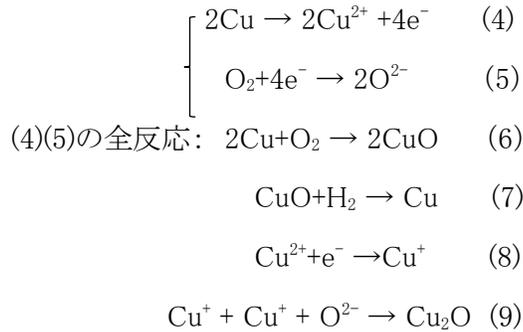
以上のことから、黒色部分が形成された過程では試験体内にて以下の反応がそれぞれ起こった可能性が考えられる。

すなわち、試験体に加水し通電したことと銅の酸化反応により電極として使用した銅板から  $\text{Cu}^{2+}$  が溶出し、試験体内に流入する。その後銅の還元反応を経てさらに  $\text{Cu}^{2+}$  は電子を受け取り  $\text{Cu}^{+}$  が形成され、このイオンが陰極側に移動する過程で、湿潤した両極ではなく中性域になっていた箇所  $\text{Cu}_2\text{O}$  を主成分とする黒色部分が形成されたと考えることができる。また、黒色部分から陽極側にかけては脱塩効率が低く、塩の析出も見られたため黒色部分の特性や影響について解明した上で、この黒色部分が生成されないための工夫やまたは黒色部分を後から除去する方法など対策を考える必要がある。

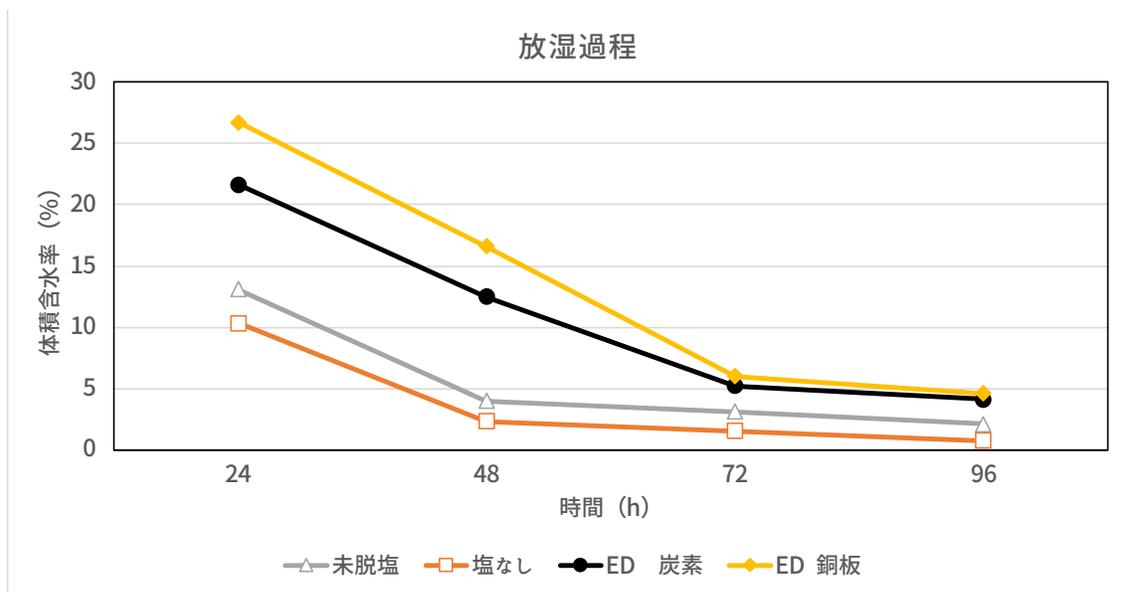
次に本試験を通して ED処理が煉瓦試験体の物性に与える影響の検討を行った。図 4.17 は吸水後放湿過程における各試験体の含水率の変化を示したものである。図からは、ED処理を行った試験体は2点とも塩を含まない試験体及び脱塩処理を施していない試験体に比べて含水率が高く、放湿に時間がかかっていることが分かる。つまり ED を施した試験体は多くの水分を含むものへと物性が変化したことがうかがえる。また前述したように、特に炭素棒を用いて ED処理を行った試験体は吸水にも長時間を要していたことから、脱塩処理によって水分の吸放湿時間が伸び、緩やかに変化した可能性があり、ED処理によって煉瓦の物性に变化が生じたと考えられる。また本試験では試験体作成後、通電の前後にエコーチップ硬さ試験機を用いた表面反発硬度試験も行ったが、硬さにおいて通電の前後で大きな差は見られなかった。しかし、強度に関しては圧縮強度試験機を用いた試験やその他の試験方法を試す必要があり、慎重に検討する必要がある。また EDによる物性への影響に関する調査は不十分であり通電により流入した電極成分がもたらす影響も含めて不明瞭なことがまだ多く残存している。そのため、今回の簡易的な調査だけでなく EDによる物性への変化にも着目した研究が今後は必要となり、今後の課題として残された。

図 4.17 各試験体の放湿過程における含水率の変化

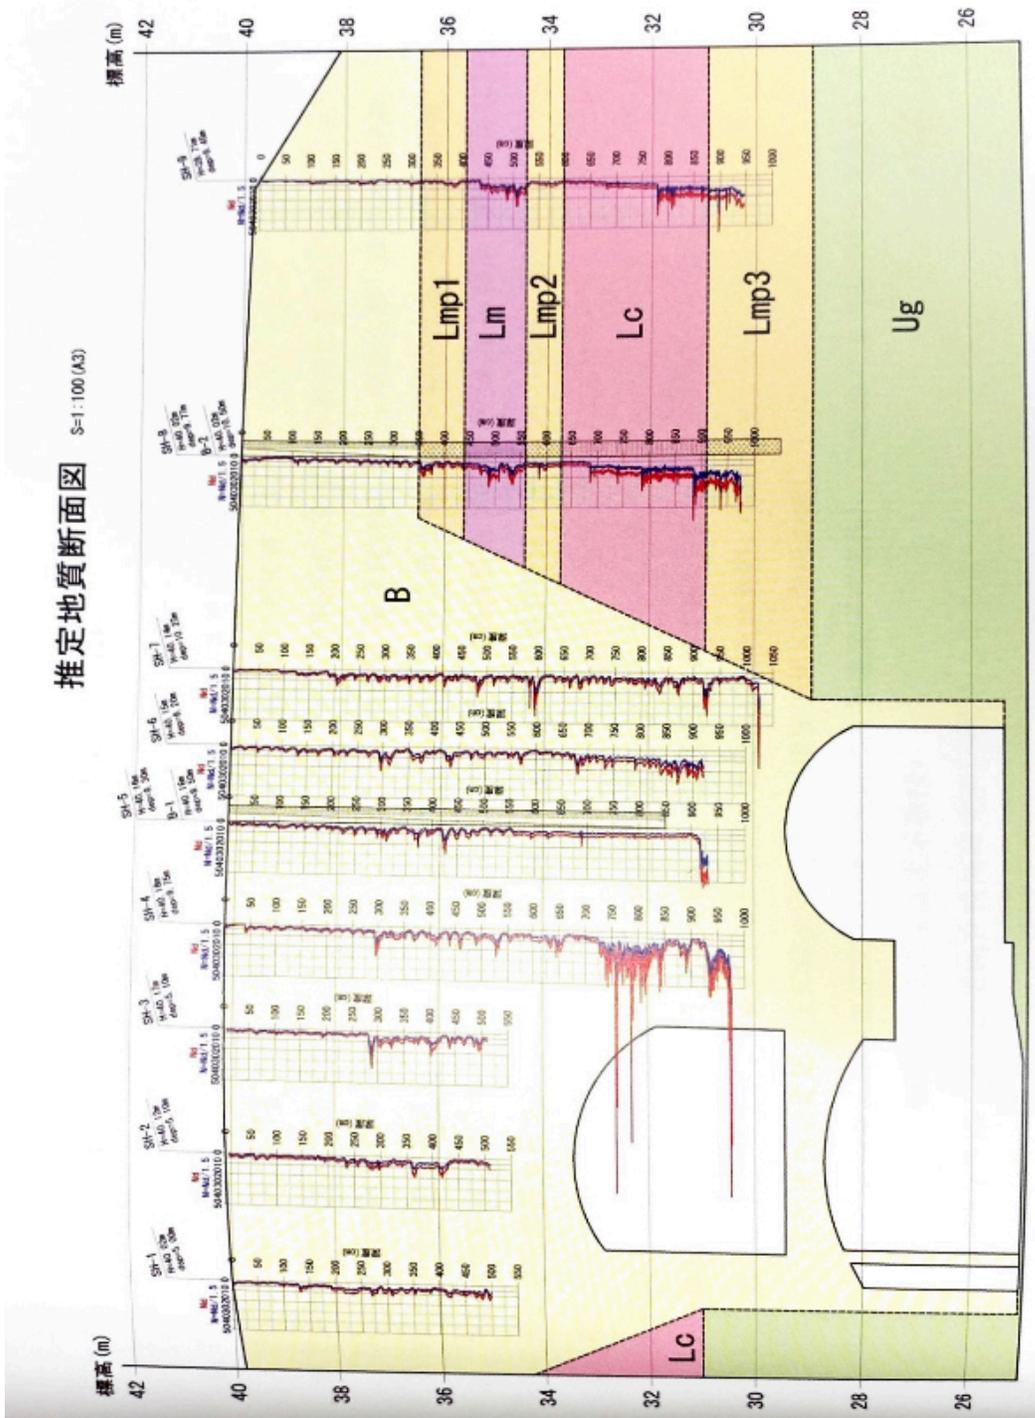
付録-図 1 隧道の推定地質断面図 (横須賀市 2022 年より引用)

遺跡内に現存する煉瓦構造物の中で特に煉瓦の劣化が著しい構造物内にて環境調査、崩落物測定を行なった。調査対象とした煉瓦造構造物は隧道内の地下施設である南側弾薬元庫北建屋の2階 (f1-2)である。この構造物は2階天井面が地表から約6m下に位置し、壁面には東洋組煉瓦が使用されている(附録-図1)。f1-2 内部の面積は 4.28m×13.56m の規模であり、床面から天井までの高さは3.67m でヴォールト構造となっている(図 3.5)。天井は煉瓦の上に漆喰が塗られているが、漆喰が一部剥がれている箇所を確認した。f1-2 内部には窓がないが、入口付近に屋外に通じる窓が1つ存在し、f1-2 の入口には扉がないため、この窓とトンネルから f1-2 内部への通路を通じて外気が流入している可能性が考えられる。f1-2 内は南側脚壁と西側脚壁に平行する間仕切り壁がオランダ積であり、東側および西側脚壁はフランス積である。この間仕切り壁は砲台建設後に増築されたことが分かっている。また西側脚壁に平行する間仕切り壁は弾薬収納室に湿気の流入を防ぎ、室内に滞留した湿気を外部へ排出する目的で建設された防湿・排湿施設と考えられている。f1-2 では南側の壁面が大きく崩壊しており、東側の壁面では煉瓦表面より煉瓦の崩落を確認した。調査が行われた f1-2 は、現在一般公開されていないため、調査時以外に人の出入りはほとんどない。

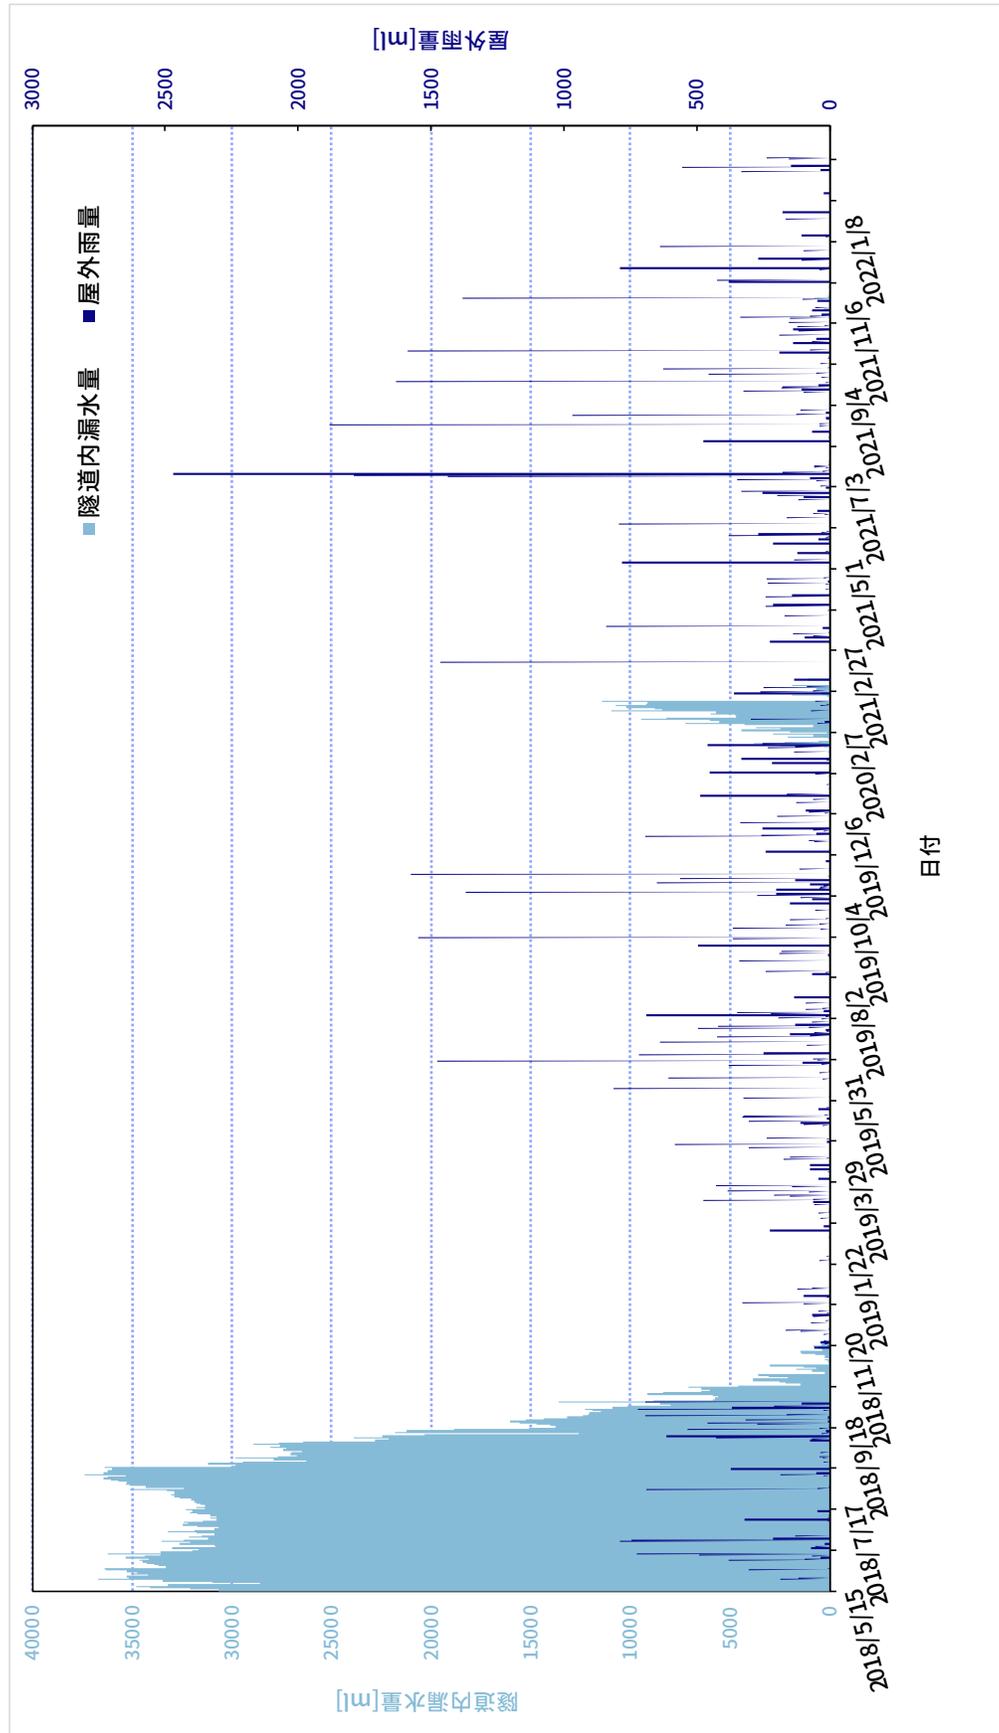
付録-図2 猿島砲台跡隧道内の漏水量及び屋外雨量の推移

モニタリング調査を行った f1-2は隧道内に位置する地下施設であるが、この地下施設の外壁側すなわち隧道からは漏水が見られ、特に雨季から夏季の時期には煉瓦壁面が濡れ色に変化するほど隧道上部からの漏水が確認されている(図 3.13)。塩の成分である  $\text{SO}_4^{2-}$  などの陰イオンが外部から供給されたものであると仮定した場合、この壁面を滴る漏水が塩類の起源である可能性が考えられる。そこでイオンクロマトグラフ(IC)を用いて隧道内の漏水の水質を確認した。漏水は2018年に横須賀市により行われた隧道内煉瓦壁面のコア抜き作業でできた穿孔より放出していたものであり、同年5月から11月にかけて大量の漏水が放出され、その後2022年3月に至るまで漏水量は大幅に減少し、僅かに見られる程度であった(付録-図2)。2018年5月にこの漏水が見られた箇所より
