ハギア・ソフィア大聖堂のドームについて

——大聖堂とドームの建設経緯および予備調査報告——

日高健一郎

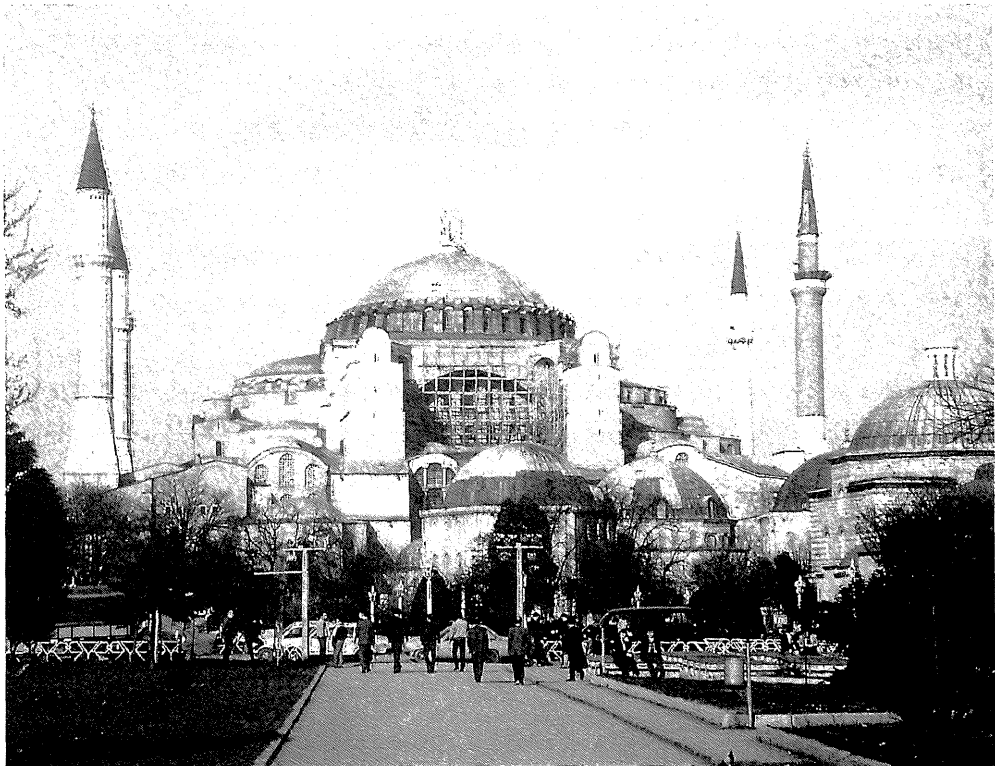
[Fig. 1] ハギア・ソフィア大聖堂 イスタンブール 外観

ハギア・ソフィア大聖堂 [Fig. 1] は、単にユスティニアヌス 1 世時代の教会堂建築ないし初期ビザンティン建築を代表するばかりでなく、西洋建築史全体の流れのなかでも最も重要な作品のひとつに数えられる大建築である。ボスポラス海峡を見降ろす高台にあって、その美しい丸屋根は中世コンスタンティノポリスの魅惑的な景観の中心であった。教会堂として創建され、1453年のコンスタンティノポリス陥落後はモスクに転用され、さらに、1935年に博物館として世俗化されたが、建築物全体としては創建時の様相をよくとどめている。

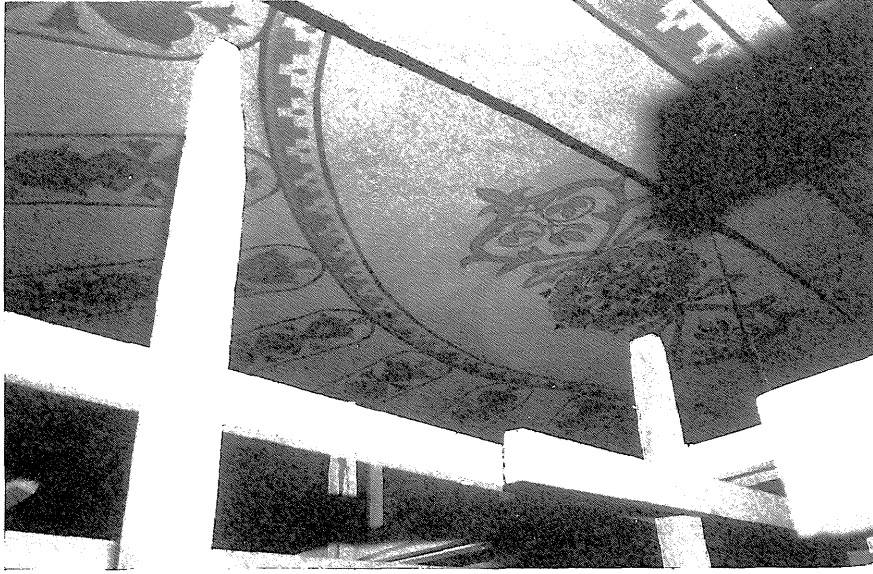
[Fig. 10] 西側半ドームの頂部

からも、このような表現が必ずしも現状を正確に伝えていないことが示されたわけで、今後の正確な実測調査に残された課題は予想以上に広がることもありえる。やはり、今回実測をすることはできなかったが、中央の大ドームで覆われる空間から東西の半ドームを区切る横断アーチは、いずれもそのイントラドス（内弧面）で会堂中心部の方向に迫り出すようにして傾いている [Fig. 10]。

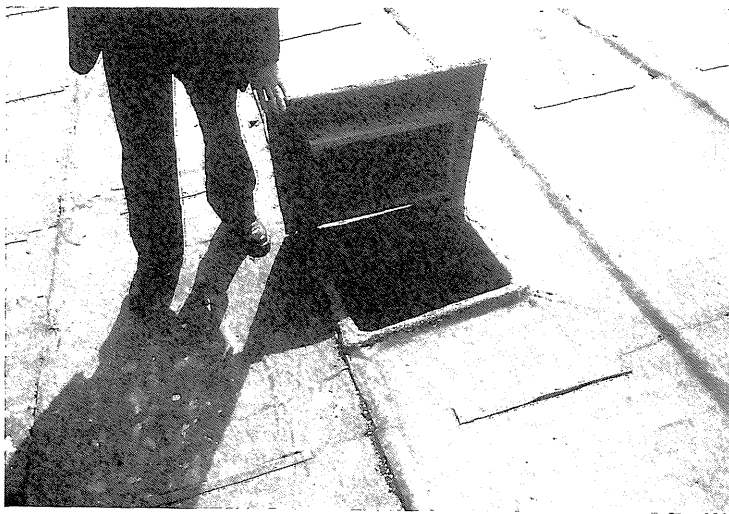
[Fig. 12] ドーム・ベースの屋根。小窓を通して古い屋根を見ることができる。

ム・ベースの老朽化が目立つようになったため、1986-87年にかけて、それまでのドーム・ベースには手を加えることなくその上に新たに別の屋根が築かれ、ドーム・ベースの位置が若干高められた⁽³⁹⁾。現在の新しい屋根には、1ヵ所で小窓が付けられ、古い屋根を覗き見ることができるようになっている [Fig. 12]。

他の部分同様、このドーム・ベースにも歪みが観察される。すなわち南北辺は中央部が外側へ膨らみ、東西辺は逆に中央部で内側に湾曲している。この歪みはドーム・ベースの端部に立つと目視によってもはっきりと確認できる。ドーム・ベースの上面はさしたる外力を受けないので、施工誤差としては大きすぎるこのひずみは下方の大アーチに対応して生じたものであろう。
