流域管理に関する研究
—富士川水系早川の支流，雨畑川を例として—

安仁屋 政 武

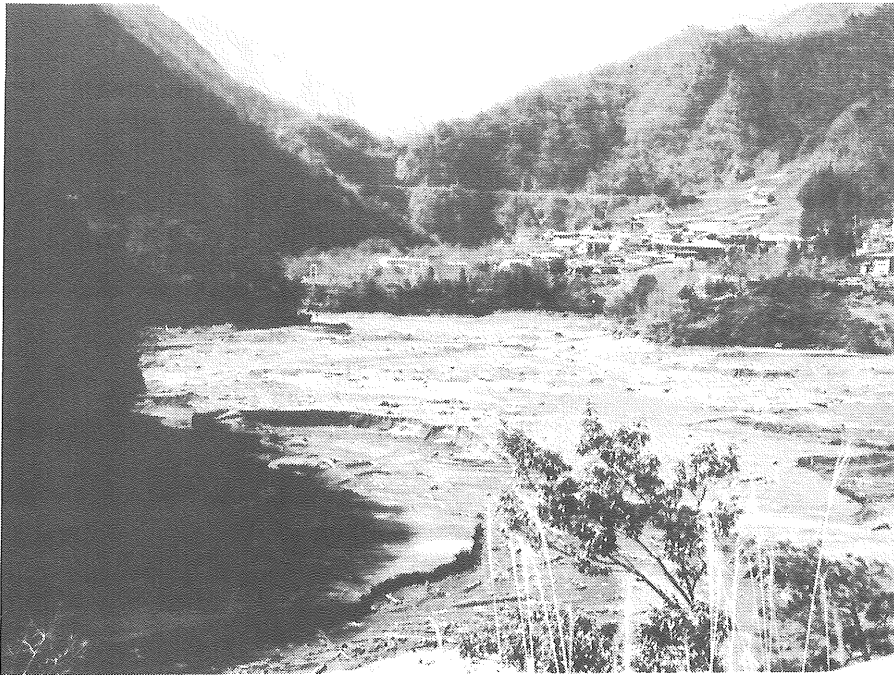
写真1. 1980年3月27日撮影。渇水期の雨畑湖。村落は雨畑本村。

雨畑川は、富士川水系の一つである早川の支流で、ほぼ南から北へ流れる、面積約103 km²の流域である(図1)。早川との合流点より約3 km上流に発電用の雨畑ダムがある。これは1967年に竣工されたが、その後の12年間で、約500万m³も堆砂しており、堆積スピードは全国でも有数である(写真1)。

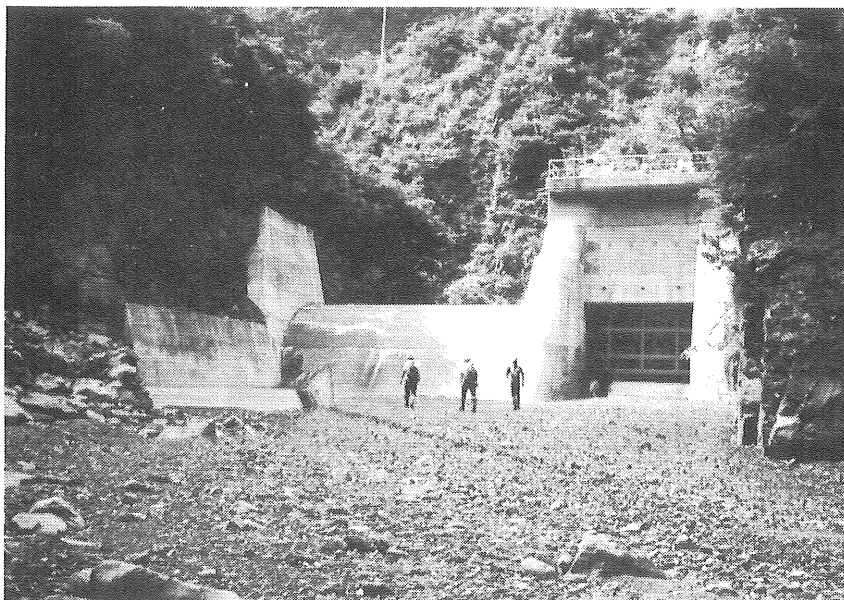
写真2. 1979年8月9日撮影 取水堰堤直下の様子

雨畑川は、いくつかの大きな支谷をもつ。まず、雨畑湖へ左岸より直接流入する奥沢谷、最大の支谷である稲又谷（24 km）そして右岸より流入する御馬谷である。本流を含めて、いずれの谷の流路も屈曲しているが、それぞれ中央部では特に著しい。これは、ほぼ垂直に切り立っている砂岩、頁岩、粘板岩等の岩石の影響によるものと考えられる。このような小さな流域にも、発電用の取水ダムが作られ、河原の状況は一変している（写真2）。かつてのとうとうとした流れが形成した見事なゴルジュも今は水が無いが、あってもチョロチョロと流れるだけで、何か哀れな感じがする。しかし、豪雨の後は昔の姿を取り戻し（写真3）、自然の力の大きさをまざまざと見せつける。

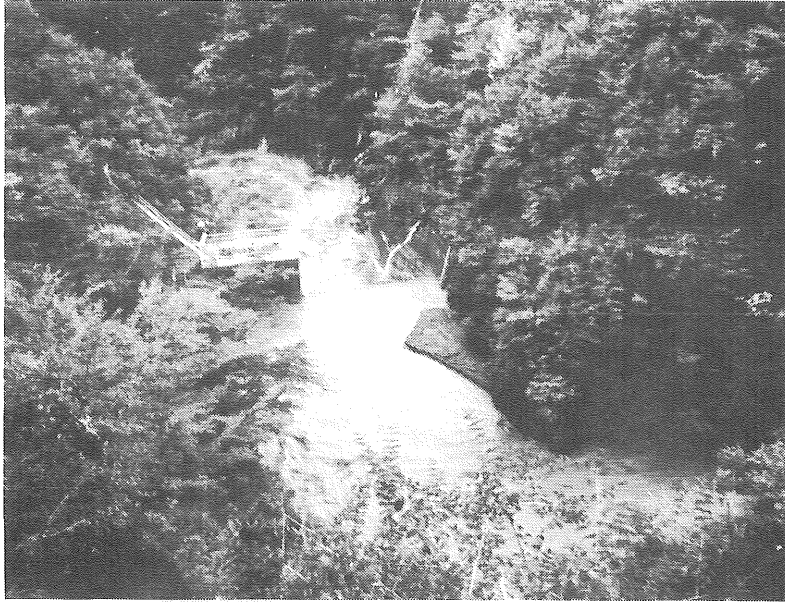
写真3. 1979年10月19日撮影 台風20号によって推定
300 mm以上降った後の取水堰堤周辺の様子

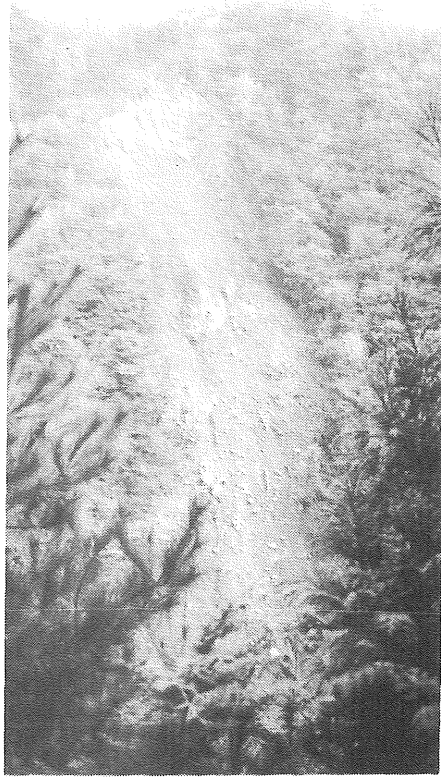
写真4. 1978年10月27日撮影 稲又谷と本流合流点付近の崩壊。
斜面長約200 m, 傾斜約42度, 頁岩。

稲又谷では236ヶ所、本流上流域では449ヶ所の崩壊が認められ(写真4, 5), 大小様々のタイプがある。なかでも古くからあると思われる名称のついた巨大崩壊も少なくない。その筆頭は、稲又谷に分布する八潮崩れである。これは標高差700 m, 幅400 m前後, 深さ50 m以上で, 崩壊土量は少なくとも1,000万 m^3 以上, 恐らくは1,500万 m^3 はあると思われる大崩壊である。その他, 稲又谷には, 北端の布引山の南面にある朝日の崩もある。七面山の西面が崩れているもので御池ノ沢の崩れが大きく, 本流との合流点に, 急で大きな扇状地を形成している。上流域には, 大谷崩れと稜線を挟んで反対側にあるツバクロ崩れがある。因みに, 八潮崩れ, ツバクロ崩れ, 大谷崩れは一直線上に並び, 地質の弱線に沿って発達していることは, ほぼ間違いないであろう。その他, 中流域には, 一の沢崩れ, 二の沢崩れ, そして黒崩れと呼ばれる大規模崩壊がある。

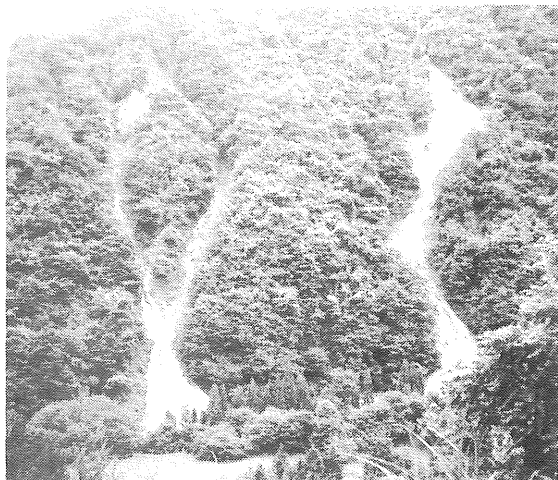
写真5. 1979年8月7日撮影 本流沿い, 取水堰堤の400 m
位上流にある崩壊。
左側の崩壊: 斜面長366 m, 傾斜45度前後, 砂岩。
右側の崩壊: 斜面長215 m, 傾斜40度前後, 砂岩と泥岩。
