「技芸科施設・設備の現状と将来展望
その後の経過と今後：音楽科」

筑波大学附属駒場中・高等学校 技芸科

小宮 一浩・渡邊 隆昌・土井 宏之

要約

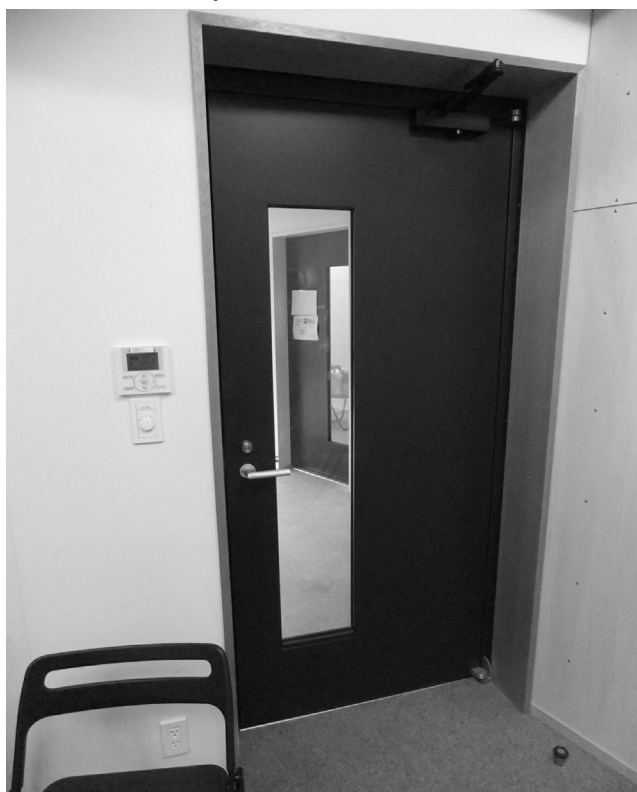
ドアもドアノブ横に縦型にガラスが大きく入っており、更にドアも防音仕様なのか解らないがこれでは音が抜けても仕方ないと思われる。密圧着式でもう少し厚いドアを使用してほしいものだ。

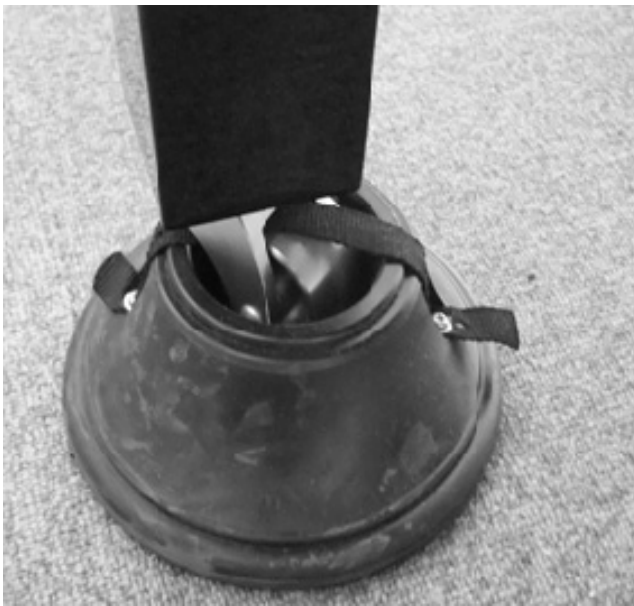
ピアノの足は特別な用具で固定されていた(写真参照)。これは初めて見たものだが、これなら地震がきてもある程度滑り止めにはなるかもしれないと思った。素晴らしい。

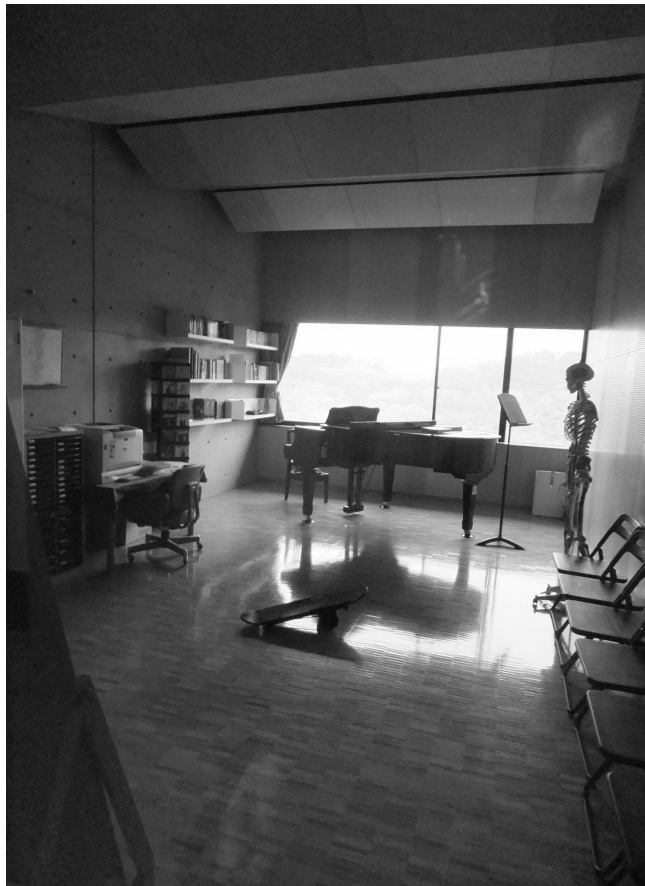
上の写真を見てもらえれば解るが、教室左側はコンクリート打ちっ放しである。防音効率を考えると、これで良いものか甚だ疑問である。演奏する立場で考えるとコンクリート壁は音が反射して響くはずなので嬉しいのだが、音を遮断するという考え方からするとせめて石膏ボード+遮音シート+石膏ボード+壁紙などの施工がほしい。床もフローリング、壁の一方はコンクリート、天井は反響板がついている。これだと逆に響きすぎではないかと考えてしまう。

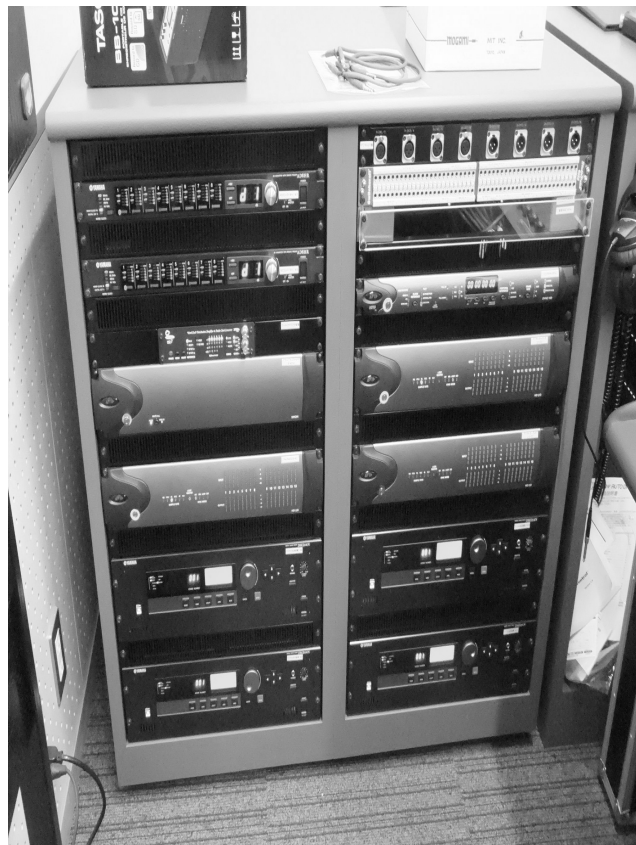
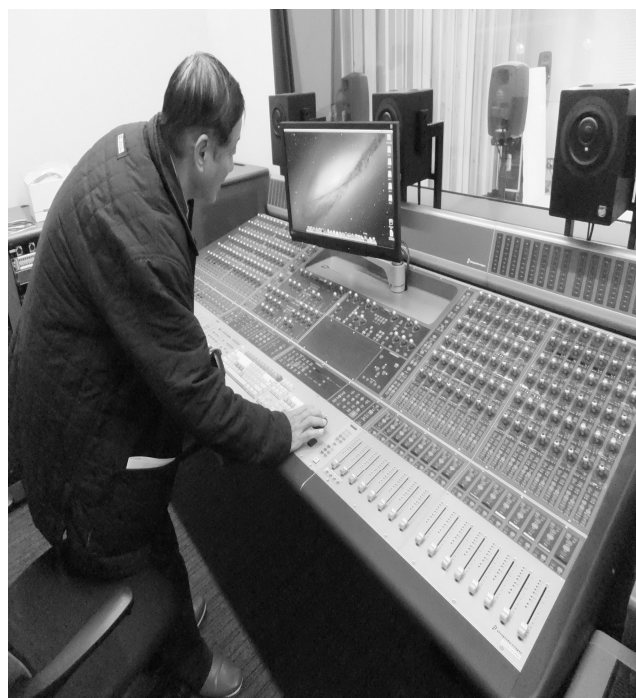
録音室隣のスタジオ

3階に特別な部屋があると教えていただいた。録音室である。ここは音を完全に遮断するために躯体の中に別の部屋を作る浮遊構造になっていて完全防音とのこと。更に、校内の各演奏ホールともケーブルでつながっていてここで録音及びミキシングなどの加工ができるという。隣には8畳ほどのスタジオも完備している。ちょうどスタジオの責任者(教授)がいらしたのでお願いして特別に中を見せていただいた。巨大なラック型のハードディスクに音を操作する操作盤などがあった。

それらの備品等は今回の新築の中でもかなり高額な設備の一つだと学部長から聞いていた。教授曰く、各演奏ホールからのケーブルが高額なのだと言われていた。なるほど。この録音室へケーブルを各演奏ホールから引くだけでもそれは大変な経費がかかるということは想像するに易しいからだ。(写真3枚)

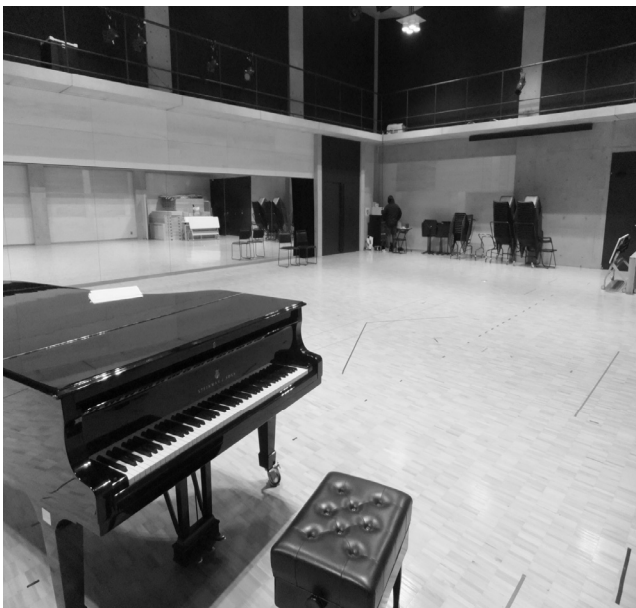
オペラ合唱室は前述したとおり、広く2階まで吹き抜けで、且つ2階周りに通路が巡らされておりスポットライトなどの照明等も設置できるようになっている。広さも抜群で12m×19mほどある。合唱やオペラ実習は勿論のこと、大きなホールの舞台と同じ広さが確保できるのでオペラの通し稽古にも十分使える。縮尺を使わなくて良いということは舞台関係者にとってこの上なく嬉しいことだ。これは素晴らしい施設である。通路からこの部屋に入るには重くて厚いドアを2つ開けなければならない。そのドアの間には1.5mほどの空間が設置されている。このことによって音が教室の外に漏れない造りとなっている。ドア2重と空間利用である。

壁面も鏡張りになっており、演奏している生徒達が歌いながら立ち位置を確認できるようになっている。これもオペラを行う時にはとても大切な点である。何故なら、立ち位置と距離(空間性)が登場人物とその関係性を物語っていると言っても過言ではないからである。その位置関係を知ることがオペラや舞台に携わる全ての者が知らなければならぬものであり、必ず考えなければならないことなのである。

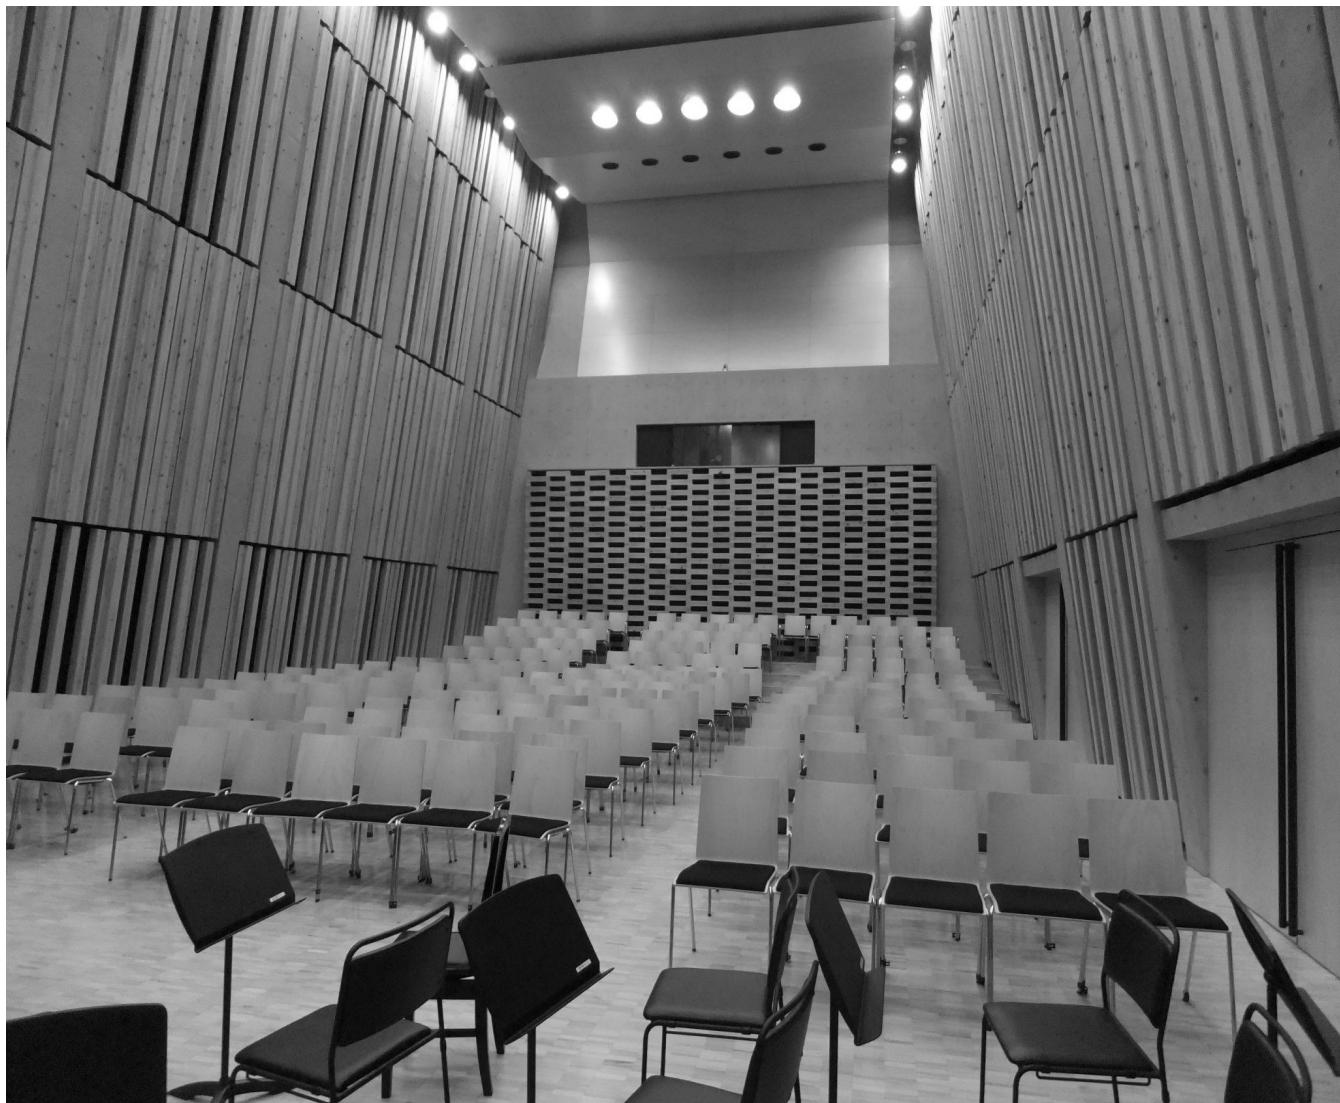
この建物も通路でつながってはいるが、ほぼ別棟である。ホールというだけあり、とてもしっかりとした造りとなっている。高さは3階ほどありホール内は勿論吹き抜けである。天井に向けて多少すばまっている。

通路側から客席へのドアは3つ。片側から入る形である。客席後ろなどに入出口がもう2つくらいあってもいいかなとは思った。ドアは重く厚いドアが中と外に2重で設置されている。その間には空間が1mほど空いている。ここも2重ドアと空間を利用した防音設計である。これだけしっかりとした状態ならホール内の音は外に聞こえないだろう。

客席も 200 席程度はあるだろう。ちょっとした室内オーケストラと合唱などは演奏可能である。木のぬくもりが感じられてとても落ち着く。更に響きもとても良い。学内演奏会などには最適だと思われる。本当に素晴らしい。
