地中埋設された既設電気通信基盤設備への
耐震性向上施策に関する研究

2017年3月

システム情報工学研究科

筑波大学

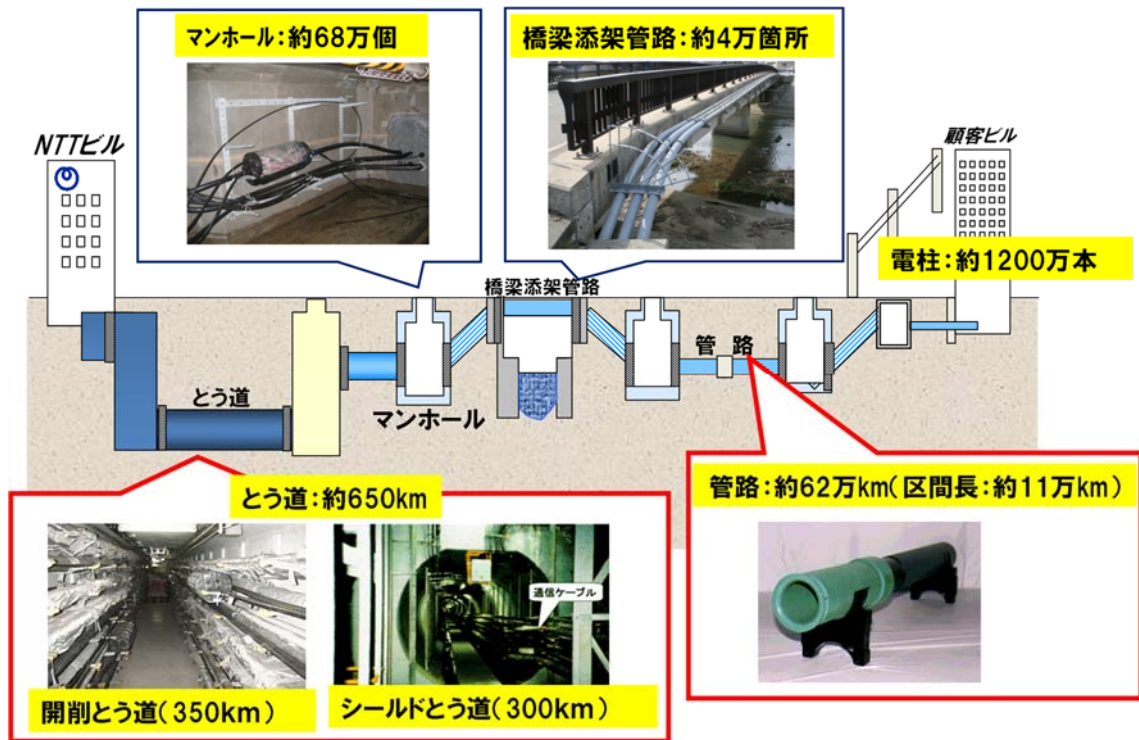
図 1.1 電気通信基盤設備の概要

管路設備は、主に地下空間を占有するものであるが、河川を横断する箇所などでは、道路橋等に添架する場合があります。地上に露出している管路を橋梁添架管路という。道路橋等に添架できない場合には、事業者が独自に橋を構築しており専用橋と言う。

その他、電線共同溝など公共設備や電力等他企業間での共有設備などにケーブルを収容し電気

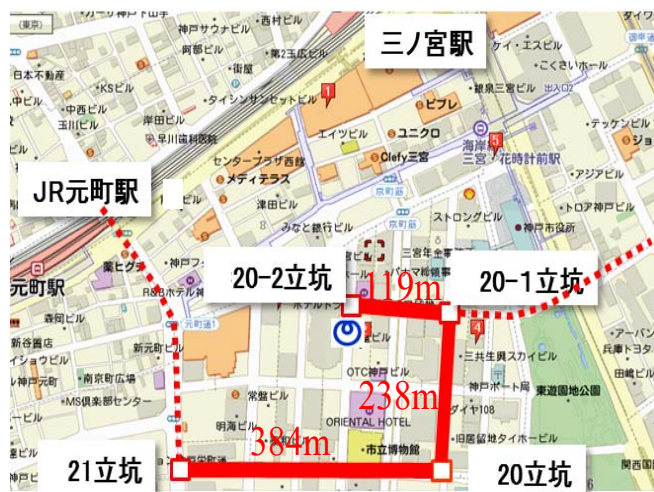
図 2.1 概略の位置図

被災発生エリアは、神戸市三ノ宮地区であり、図2.1に概略の位置図を示す。21立坑と20立坑の区間長は384m、20立坑と20-1立坑の区間長は238m、20-1立坑と20-2立坑の区間長は119mである。シールドとう道立坑接続部の被災状況の調査結果を表2.1に示す。

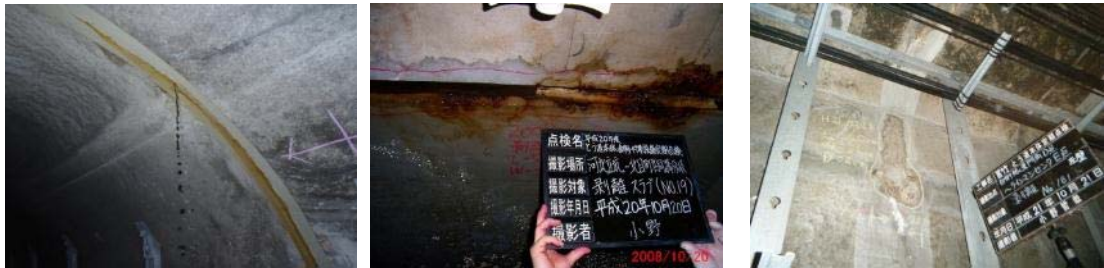
東北地方太平洋沖地震時におけるとう道の点検は内部からの目視により行っている。目視点検の結果、被災モードと程度の観点から不良が確認された箇所を被災としている。しかしながら、クラックや剥離など地震によるものか判断が難しいため、経年劣化等による地震以外の要因で発生した不良も含まれている可能性がある。また、不良の中でも簡易な補修で対応可能なものを軽度の被災とし、本格的な補修が要されるものを要補修の被災として整理している。表 2.2 にとう道の被災状況を、写真 2.2 に主な被災事例状況写真を、図 2.2 に被災部位内訳を示す。なお、主な被災事例は、以下のとおりである。

- ① 継目部の被災・・・継目部のクラックによる漏水や剥離
- ② 補修跡の被災・・・補修した痕跡のある箇所におけるクラックや剥離
- ③ ダクト部の被災・・・とう道内の管路取付部におけるクラックや剥離
- ④ ポンプ・・・停電による排水ポンプの停止、およびそれに起因するとう道の冠水
- ⑤ その他・・・一般部のクラックや剥離

①継目(左:漏水 右:剥離)

②補修跡の剥離

③ダクト剥離

④ポンプ停止による冠水

⑤剥離, クラック

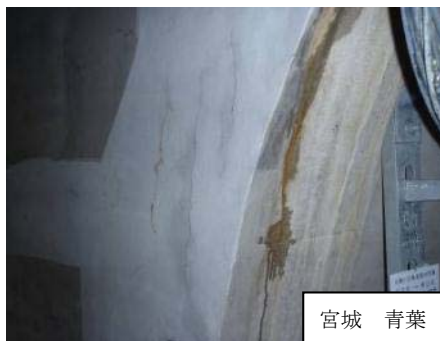
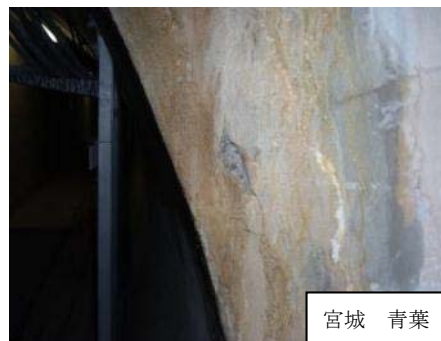
写真 2.4 シールドとう道の被災(左:クラック 右:一部剥離)

シールドとう道においても、写真 2.4 に示すように 1 件被災が確認されたが軽度な被災であった。また、写真 2.5 に示すように、山岳とう道においても 3 件被災が確認されており、2 件が軽度の被災、1 件が補修を要する被災であった。

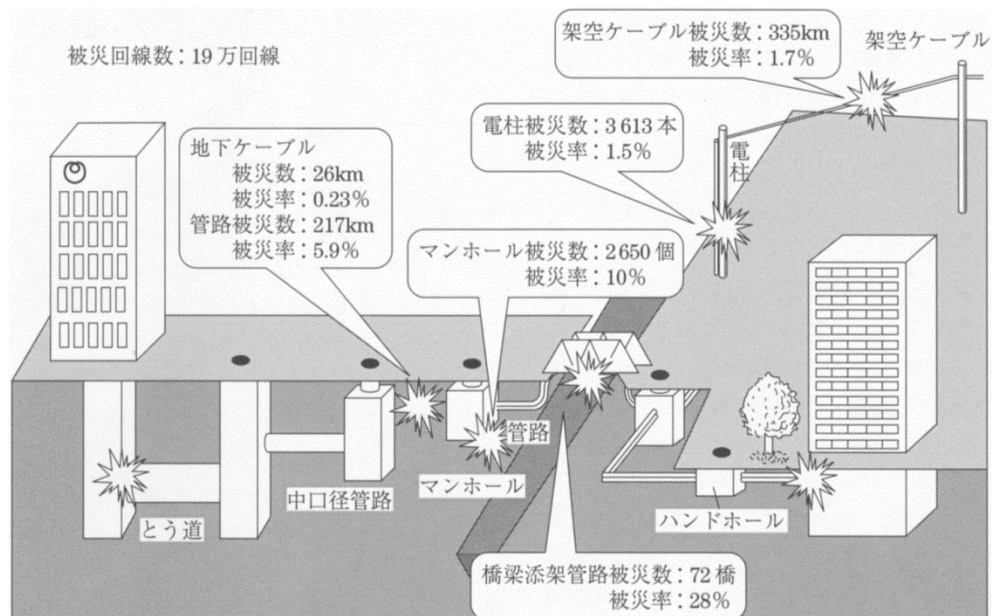
図 2.3 兵庫県南部地震における屋外施設の被災状況⁸⁾

兵庫県南部地震時において、図 2.3 に示すように、管路の被災率は 5.9%、マンホールの被災率は 10%であった。被災状況は、管路においては、主に継手の離脱、折損であり、マンホールにおいては、マンホール首部ずれ、マンホールダクト部の破損が目立っている。

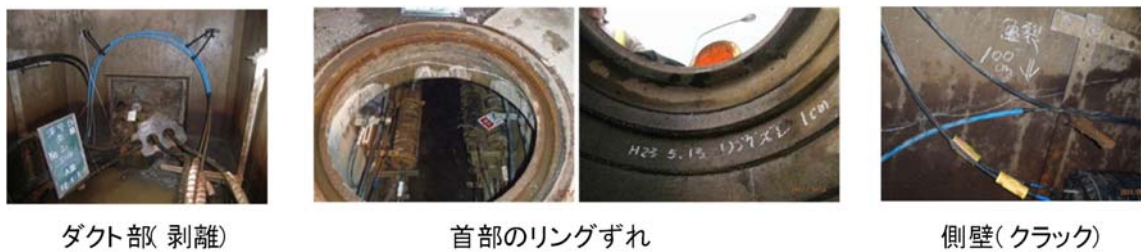
図 2.5 マンホールでの主な被災現象

マンホールの点検は、通常、内部からの目視により実施される。被災モードと程度の観点から不良が確認された箇所を被災としてカウントしている。主な被災現象は、ダクト部の破損、首部コンクリートブロックのずれ、側壁などのひび割れである。図2.5にマンホールの主な被災現象を示す。

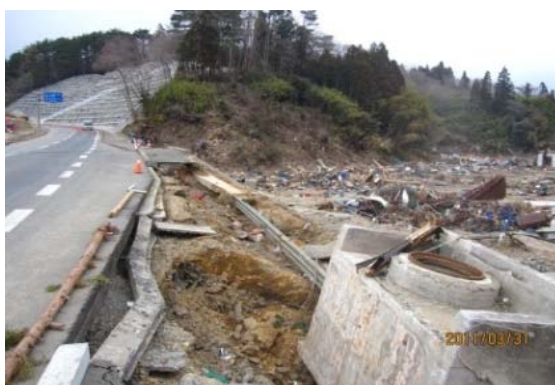
写真 2.6 津波による代表的な被災状況(洗掘された管路, マンホール)

地中に埋設された電気通信基盤設備の津波による被災としては，洗掘によるマンホールや管路の流出，折損した事例も多く確認されている。一方，洗掘の痕跡は見られないが，何らかの理由によりマンホール鉄蓋が外れ，マンホール内部に土砂，漂流物などが流入している事例も一部で確認された。また，津波が引いた後，地表面に変化が見られない箇所でも被災が確認されている。この要因は，地震動による被災と想定されることから，被災数については，津波によるものと地震動によるものとに分計することとした。表 2.3 に津波エリアにおける被害状況を，写真 2.6 に津波による代表的な被災状況をそれぞれ示す。なお，福島県の立ち入り禁止区域などについては調査できていない。

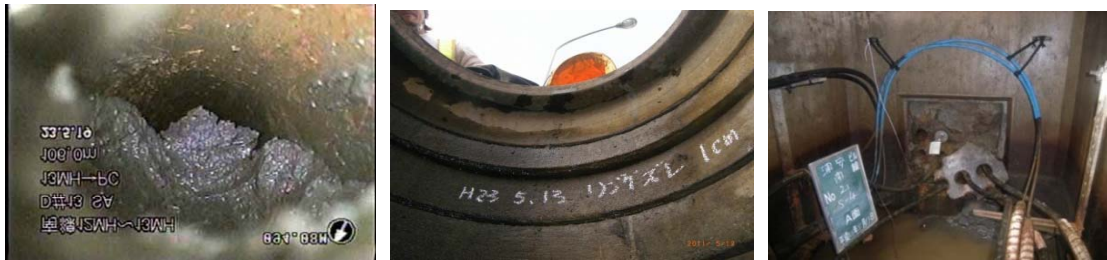
写真 2.7 液状化による代表的な被災状況

(a)管路内へ土砂流入 (b)マンホールの首部ずれ (c)マンホールのダクト部損傷

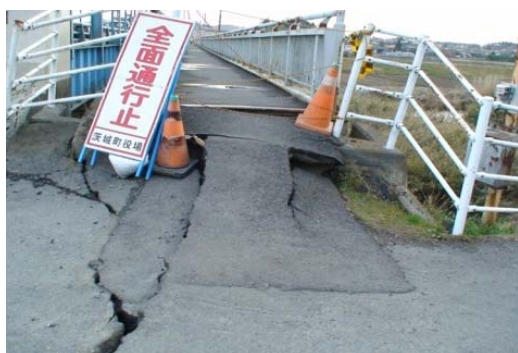
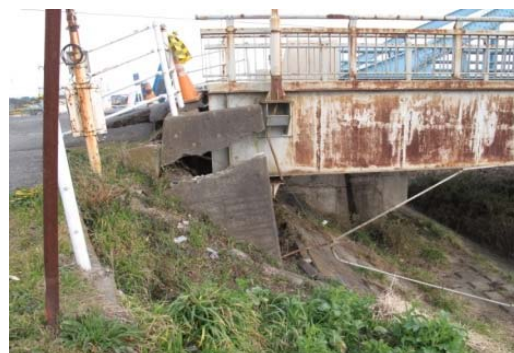
写真 2.9 橋台背面での代表的な被災状況

(a)橋台背面の沈下(正面)

(b)同左(側面)

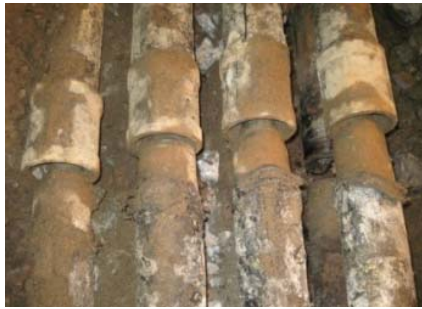
写真 4.1 地震による継手損傷

前者の被災パターンでは, 引張力により損傷した継手が地盤振動により, 損傷した継手部で繰り返し衝突し, ケーブル被災にまで至るケースがある. 地震により継手が損傷, 損傷した事例を写真4.1に示す.

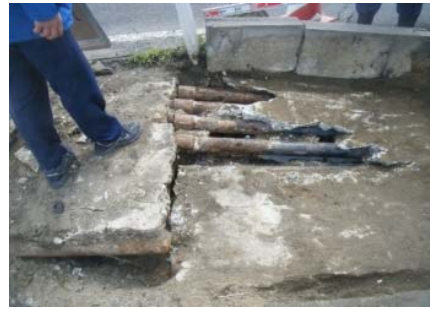
写真 4.2 地盤変状による被害

後者の被災パターンでも同様に, 管路の連続性が継手部で損なわれた場合には, ケーブル被災にまで至る可能性が高い. 液状化や軟弱地盤における不等沈下, 盛土の変状などに伴い多く見られる被災である. 地盤変状により地下管路が損傷, 露出した事例を写真4.2に示す.

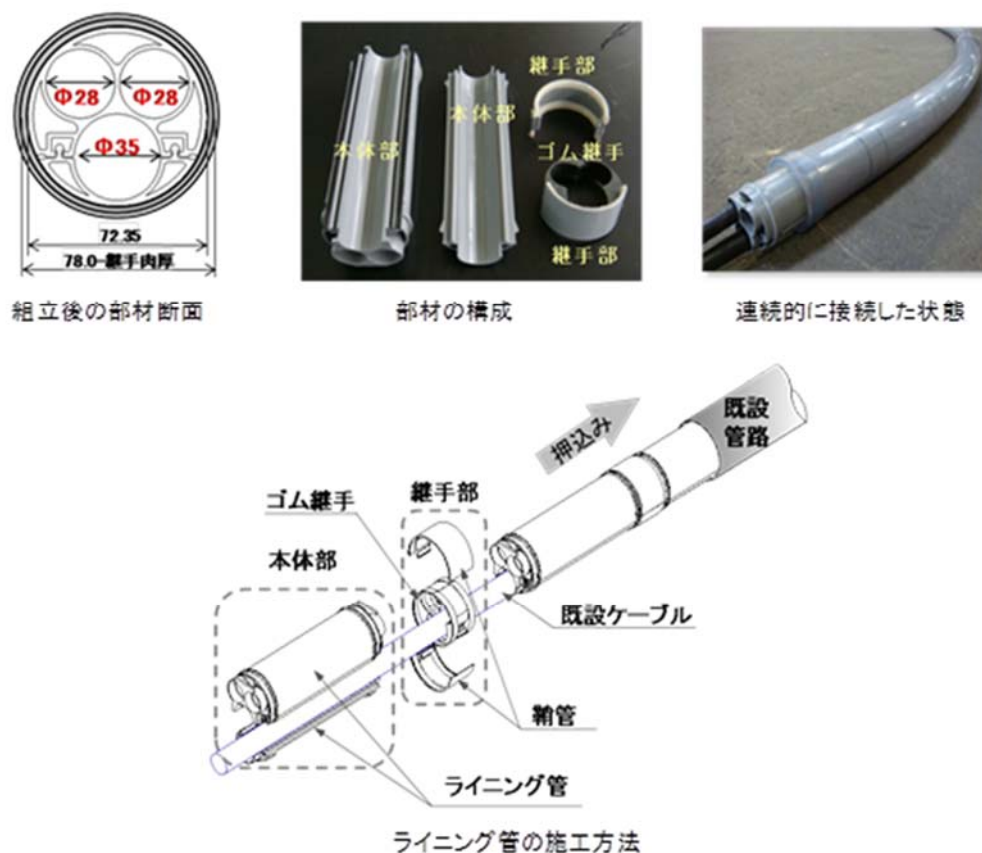
図 4.1 ライニング管の概要

構造の特徴としては、推進力を低減するためにライニング管の本体部外径 72.3mm に対し継手部外径 77.7mm と大きく、継手部が主に既設管路と接触する構造とすることで摩擦力を軽減している。既設のねじ継手鋼管の内径は 80.7mm であり、ライニング管継手部における既設管路との隙間は 3mm 程度となる。また、曲線区間への対応として、ライニング管本体同士を接続する継手部分に 6mm の伸び代を設け、一か所で約 7 度の曲げを可能とすることで管軸方向および屈曲挙動に対し柔軟性を持たせている。

ライニング管は、本体部、継手部ともに既設光ケーブルを収容するため分割構造となっており、そこからの水、土砂等の流入を防ぐ必要がある。ライニング管の水密機能として、ライニング管本体部には板状のSBR（スチレンブタジレンゴム）、継手部には超吸水性繊維の止水材を採用し水密性を確保している。

ライニング管の施工方法は、既設光ケーブルを収容しながら本体部をマンホール内で組み立て、その本体部と本体部の間に継手部を接続することで、連続的に既設管路内に押込んでいく。本体部と継手部の接続を繰り返し、相対するマンホールに到達するまで押込むことで、既設管路内へのライニング管の施工が可能となる。押込みに際し、約50から60mまで人力で押込むことが可能であるが、それ以上は元押し装置等の機材を使用する。

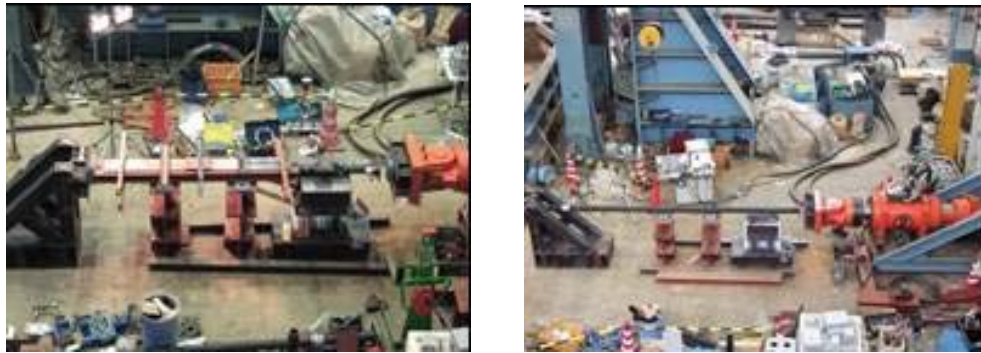
写真 4.6 検証実験状況(左:ねじ継手圧縮, 右:ねじ継手引張)

検証実験は、表4.5に示した最大応答値まで行われている。実験方法は図4.15、写真4.6のとおりであり、検証実験における継手伸縮量と鋼管モデル長は表4.7のとおりである。

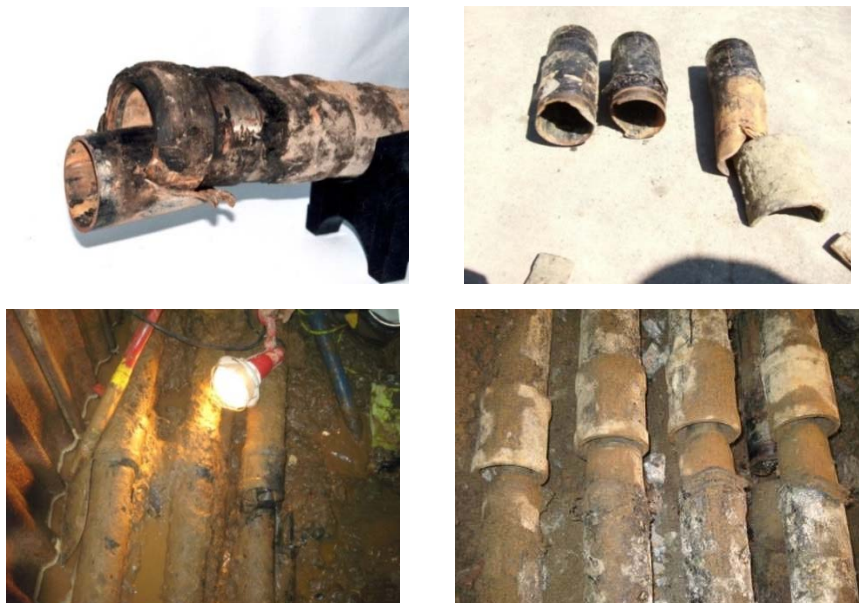
写真4.7 実際の地震による管路の被災状況

過去の被災では、図2.16に示したとおり、土中での引張、圧縮を受け、管路の継手部が被災し継手が損傷した後、再び元の位置に戻ろうとするため損傷した継手部で繰り返し衝突が生じ、ケーブル被災にまで至るケースがある。繰り返し衝突によって管端部が著しく損傷した実被災状況を写真4.7に、図4.22に繰り返し衝突の評価モデルを示す。

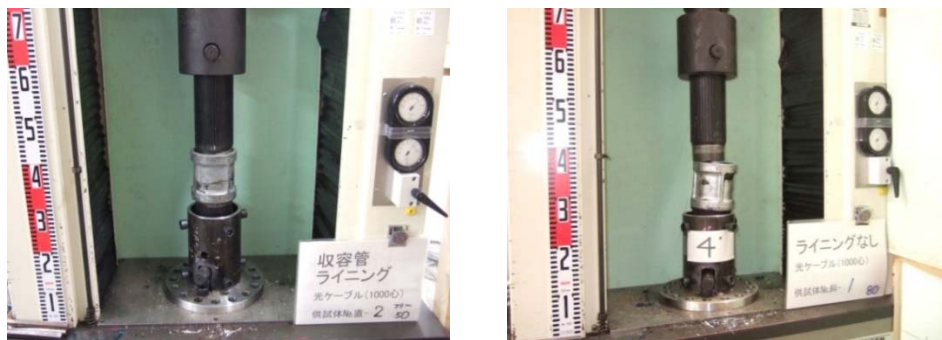
写真 4.8 評価模様(左:屈曲0° , 右:屈曲4°)

評価は、250kN万能試験機を用いて軸方向に繰り返し引張、圧縮を加え、ライニング管がある場合と無い場合で光ケーブルの損傷に与える影響を比較する。振幅は、2007年新潟県中越沖地震での被災事例を再現した解析より得られた値⁴⁾とし、継手が50mm押し込まれる圧縮を想定している。その際、屈曲角なしの場合(屈曲0°)と側方流動等により屈曲角を伴う場合(屈曲4°)の2ケースを想定した。繰り返し衝突の評価モデルを図4.22に、評価模様を写真4.8に示す。

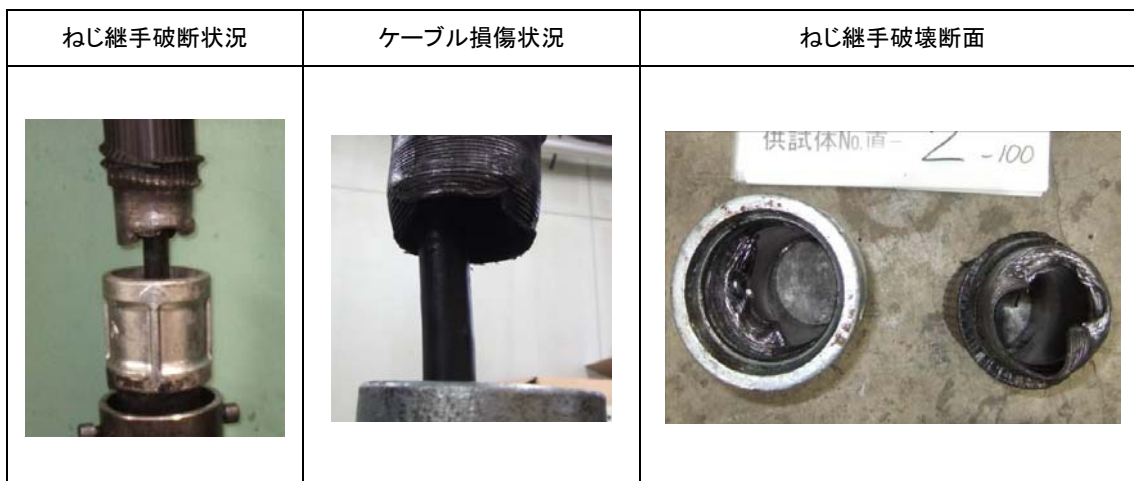
図 4.23 屈曲角 0° ライニング管なし

管継手部が管内側に捲れ上がる様な被災が再現され、鋼管の変形により収容された光ケーブルの外被が損傷している。ケーブルを多条布設している場合やケーブルに張力が働いている場合は、更に損傷度が高くなることが想定される。一方、ライニング管がある場合は、**図 4.24** に示すように、ねじ継手鋼管は損傷するが、ライニング管が管軸方向へのガイドになり鋼管の変形は軽減され、ライニング管の表面に傷は付いたがケーブル収容空間は健全であり、収容した光ケーブルに損傷は生じなかった。

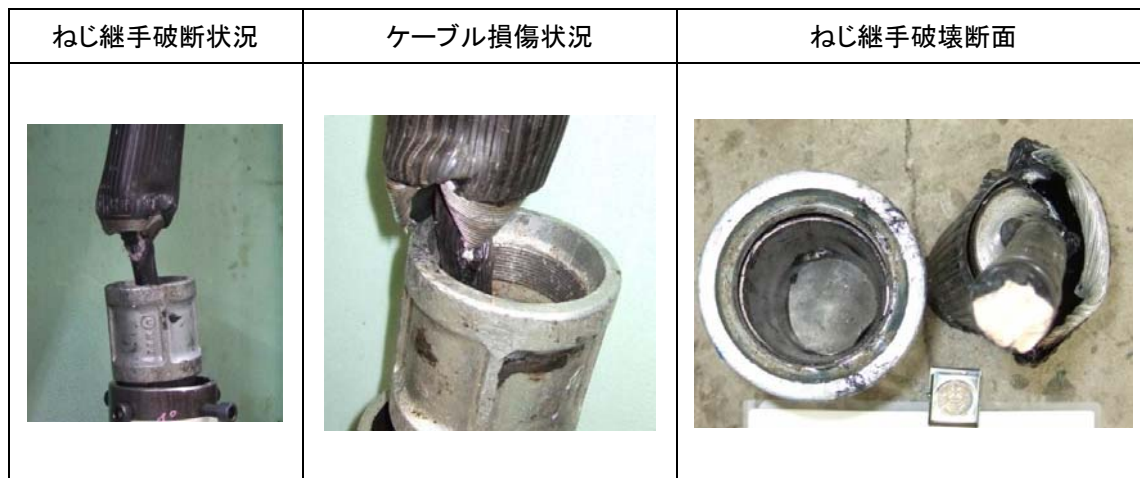
図 4.25 屈曲角 4° ライニング管なし

一方、屈曲角 4°の時、ライニング管がない場合は、**図 4.25** に示すように、衝突時の軸ずれが大きくなるため鋼管継手部が管内側に大きく捲れ上がり、内側に食い込む被災が再現され、鋼管の変形により光ケーブルが断線にまで至っている。ライニング管がある場合、**図 4.26** に示すように、ねじ継手鋼管は損傷するが、ライニング管が管軸方向へのガイドになり鋼管の変形は著しく軽減され、ライニング管の表面に傷は付いたがケーブル収容空間は健全であり、収容した光ケーブルに損傷は生じなかった。

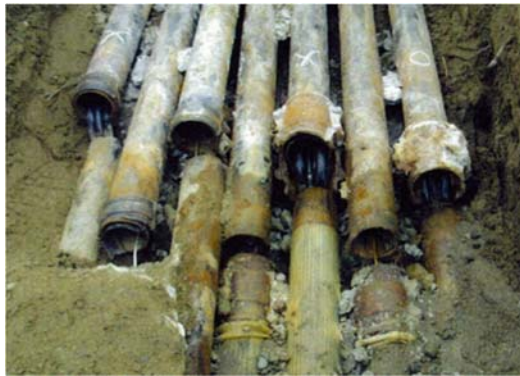
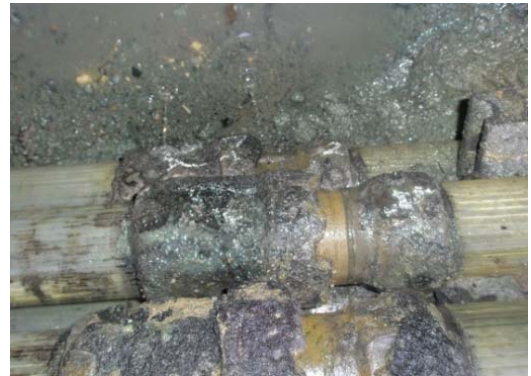
写真4.9 実際の地盤変状による管路被災

液状化や軟弱地盤においては、図 2.17 に示したとおり、不等沈下や盛土の変状などにより、防護コンクリート直近継手部が損傷し、損傷した管路が地盤変状に追随することでケーブルが被災することがある。地盤変状による管路の実被災状況を写真 4.9 に示す。なお、防護コンクリート

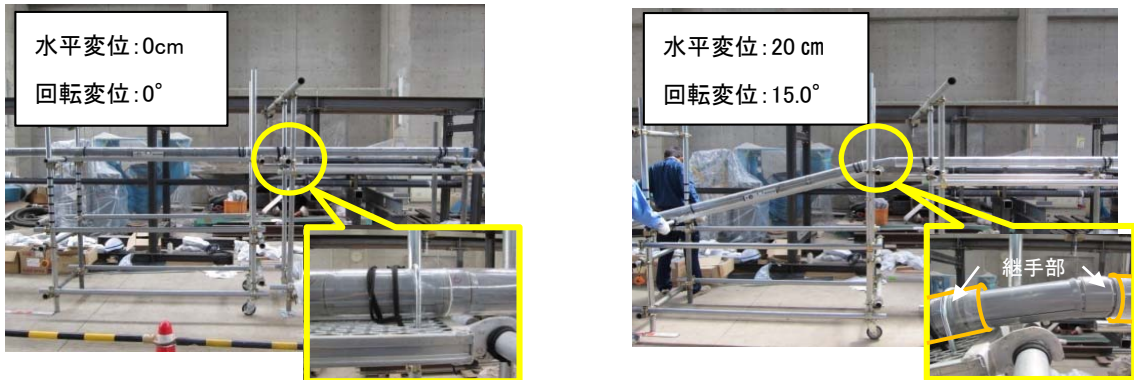
写真 4.10 地盤追従性実験状況

図 4.31 に示したライニング管継手の特性から、離脱防止継手の伸縮量 8mm に対しライニング管継手は 13.7mm と上回り、離脱防止継手の回転量 1.7° に対しライニング管継手は 9.6° と上回る結果となった。従って、**図 4.27**、**図 4.29** に示す不等沈下モデルに対し安全と考えられる。しかしながら、離脱防止継手の特性として、引き抜き量 95mm を有していることから、性能評価として離脱防止継手と同等以上の引き抜き量と回転量を有していることを実験的に検証することとした。

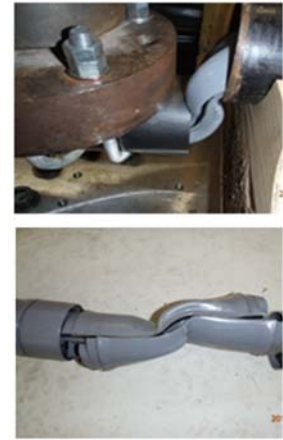
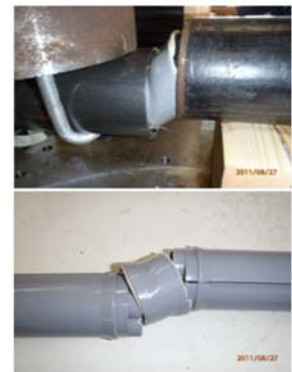
図 4.37 せん断作用実験結果

表4.13に各ケースのせん断耐荷力試験結果を示す。また、各ケースでの空間限界荷重、破断荷重の実験結果を図4.37に示す。空間限界荷重は、ライニング部材にせん断力を作用させながら、光ケーブル収容孔の変形により光ケーブルが軸方向前後に移動できなくなる位置まで荷重を行った結果である。破断荷重は、ライニング部材が破断するまで荷重を継続的に行った結果であり、破断状況の写真も記載する。いずれのケースもストローク長10mm程度まで荷重曲線が緩やかになっているが、鋼管の内径とライニング管の外径の差（継手部4mm、本体部9mm）を有することから安定した裁荷状態になるまでの状況である。ケース1から3で破断荷重、空間限界荷重ともに異なる結果であった。

ケース1は破断荷重，空間限界荷重ともに最も高い数値となっている．継手部を含まない本体部材のみでせん断荷重を受けるため鋼管と鋼管に挟まれ本体部材に食い込むように破断した．破断荷重と変位図から弾性変形領域は15kNと想定できることから空間限界荷重は弾性領域内での結果と考えられる．

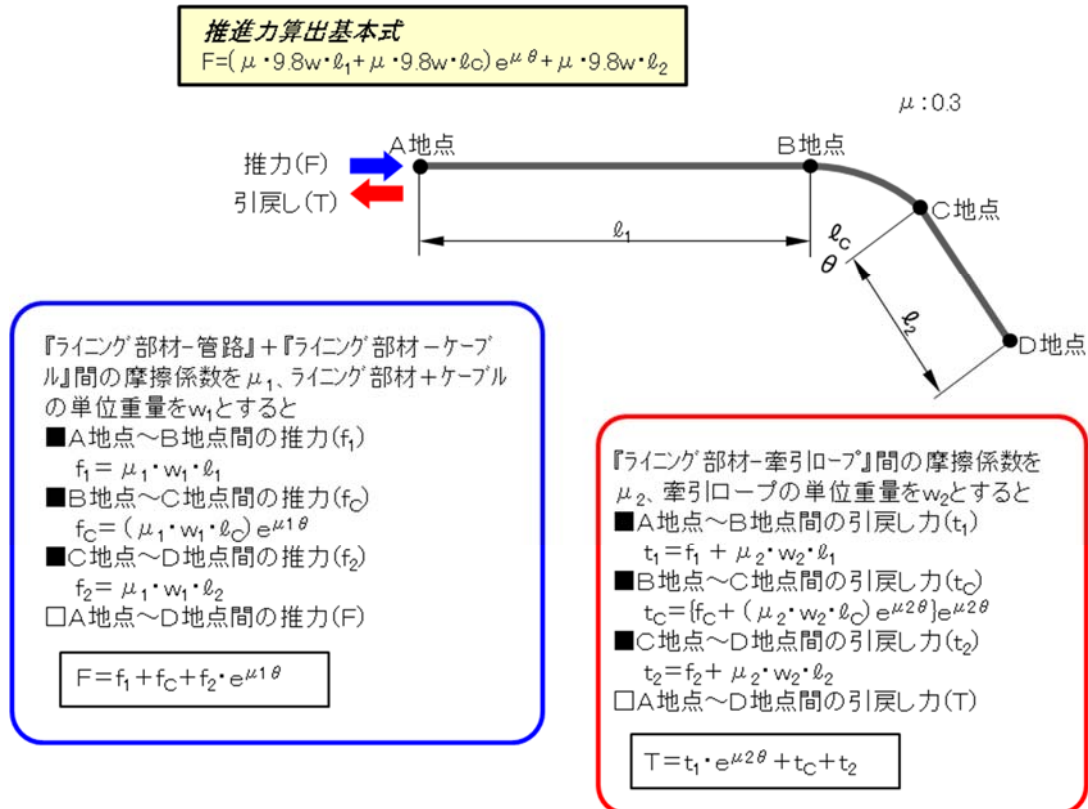
付図 2-12 推進力算出の考え方

実験結果から得られた静止摩擦係数により, 150m (曲率半径 2.5m, 交角 60°の曲線区間含む) の到達時の最大推進力の予測値を算出し, 推進力を確認しながら施工性評価を行うこととした. 推進力算出の考え方を付図 2-12 に示す.

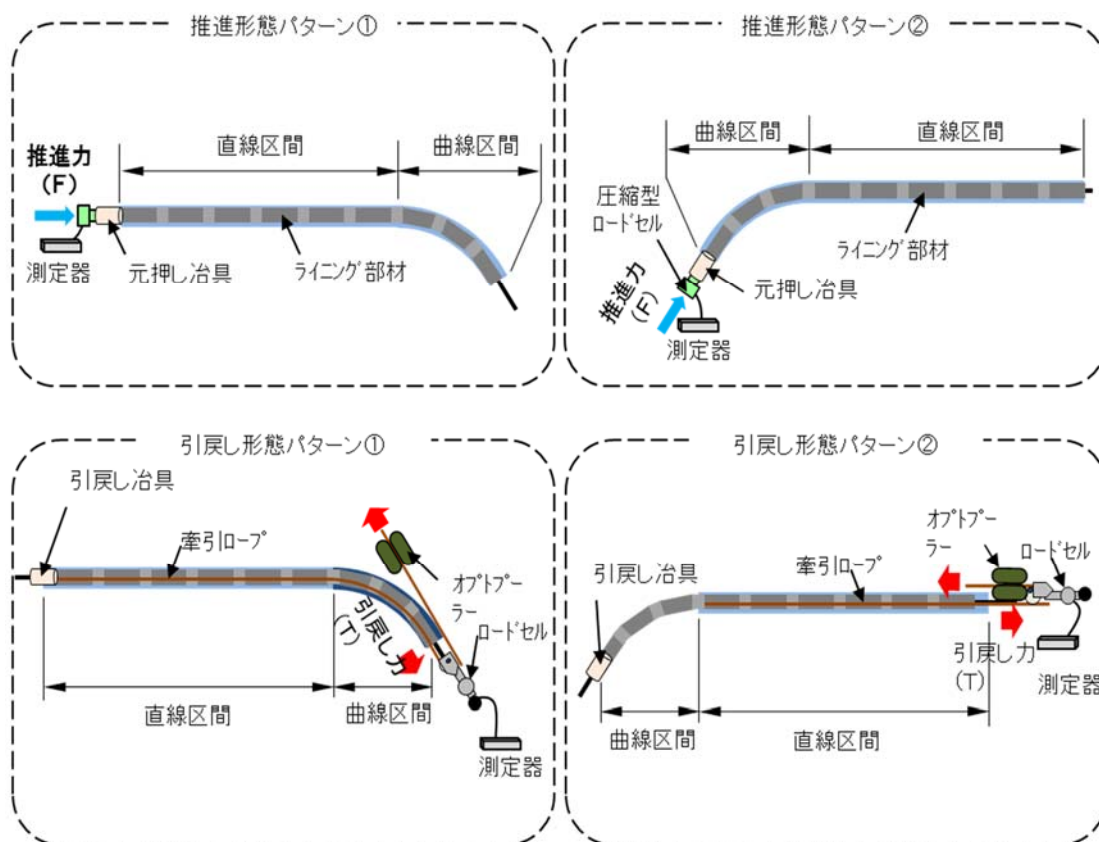
付図 2-13 実験環境の 4 パターン

測定環境は、推進力及び引戻力が最大となる形態と、その逆パターンにより検証を行う。実験環境の 4 パターンを付図 2-13 に示す。なお、引戻し形態については、2つの $\phi 28$ 孔が曲線区間の内側と外側に位置するため各々の評価を行うこととし、合計 6 つの計測パターンとした。管路全長は 150m (直線区間：147.4m, 曲線区間：2.6m)、曲率半径は 2.5m で交角 60° とする。
