筑波大学博士(文学)学位請求論文

近代における水害常襲地域の構造と展開
— 天竜川下流域を事例として—

山下 琢巳

2006年度

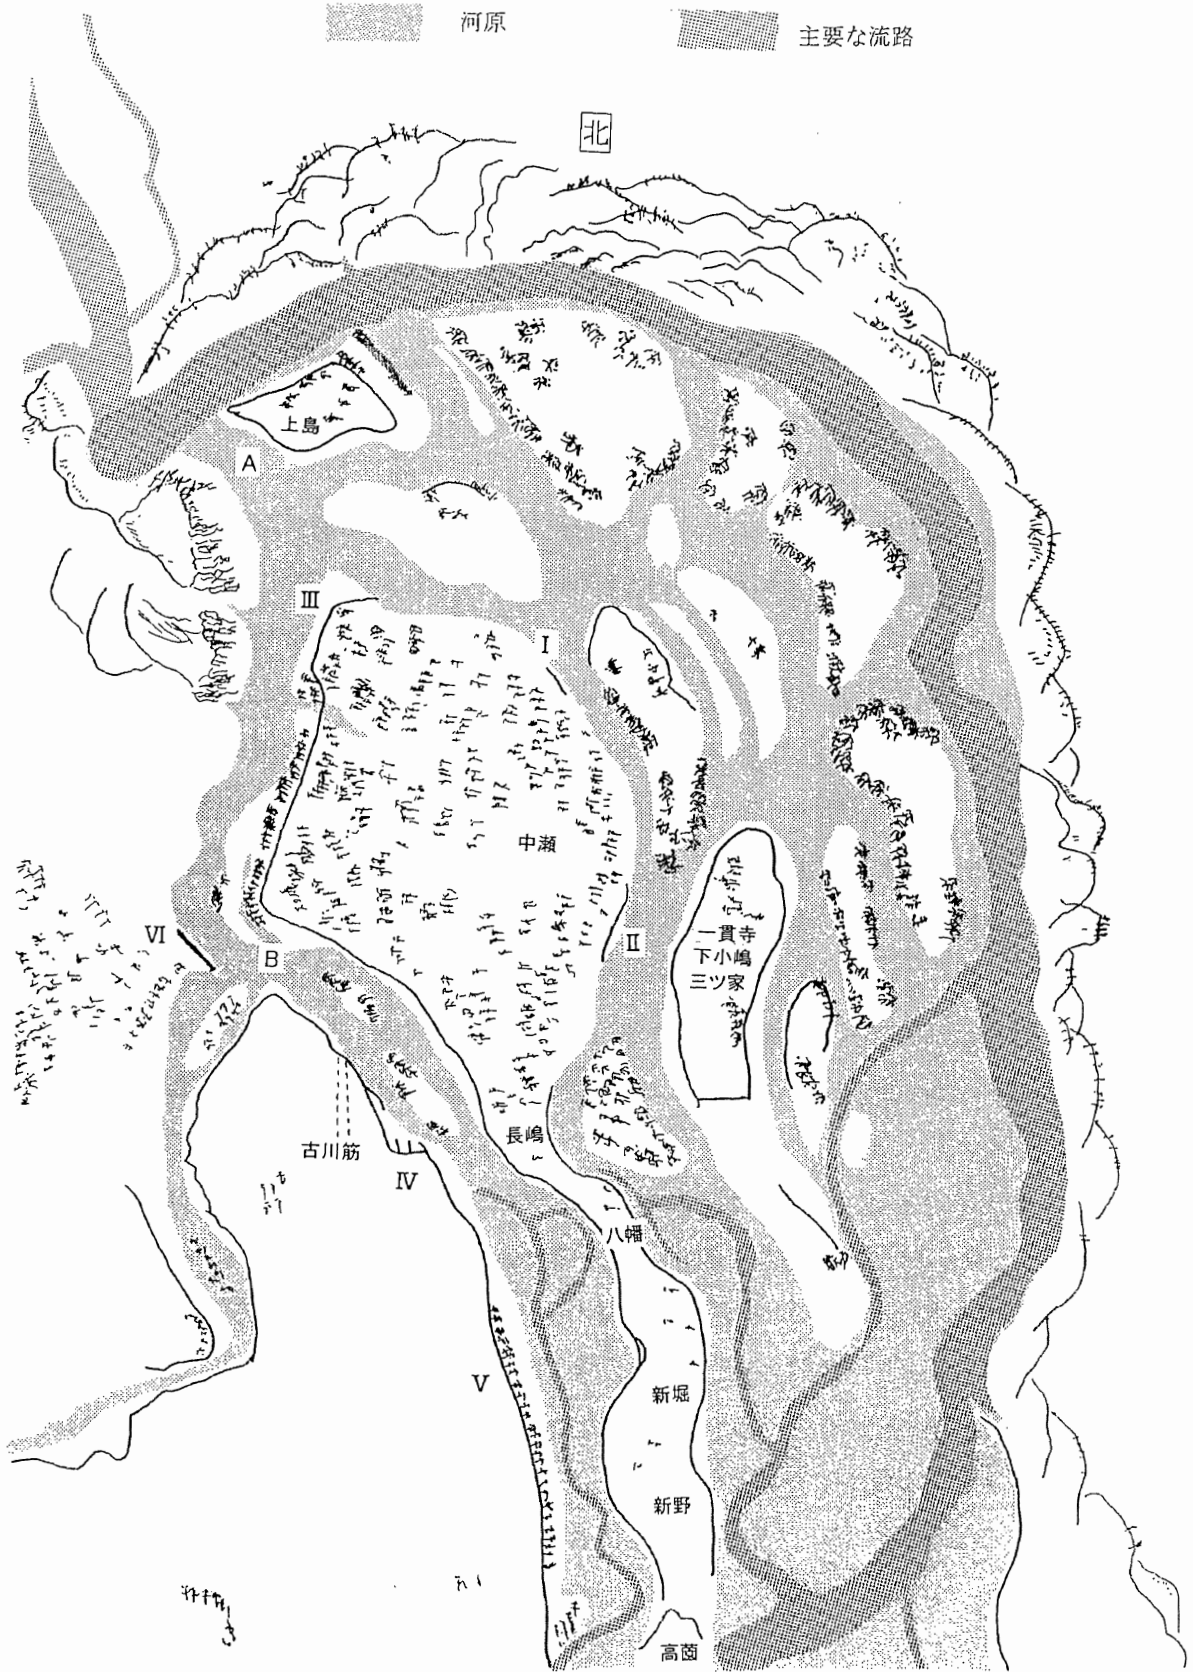
第Ⅱ-1図 天竜川下流域における乱流路の状況と治水設備—延宝8年(1680)頃—
 (「浜松御領分絵図」より作成)

山間部を流れてきた天竜川は、二俣川を合流した後、右岸鹿島村の脇ヶ沢神社が位置する山にぶつかり、大きく東へと屈曲して沖積平野に流れ出る。この流れ出る地点が扇状地的性格の強い平野北部における「扇頂」である。御領分絵図(第Ⅱ-1 図)では、すでに上島集落は堤防で周囲を囲まれた輪中として描かれており、集落の北側の流れが天竜川の本流となっている。また、輪中東側の堤外には竹と思われる樹木が密に描かれている。これはおそらく水害防備林⁶⁾で、この方

向からの増水に対して、洪水流の勢いをそぎ、堤防を保護する機能を持つものである。北側を除く上島集落の三方と、そこから下流部分には「河原」となっている部分が網状に広く分布しており、「満水ノ時ハ川ト成」と書かれた箇所がいくつか見られる。これは、平素は水が殆んど流れていない河原であっても、天竜川が増水するにつれて、本流との分岐点から水が流れ込み、川となるということである。御領分絵図の時代には、こういった乱流路がいくつか残存しており、増水時には放水路と遊水地を兼ね合わせた利用がなされていたのである。しかし、次の地点ではそれとは若干異なった対応が見られる。
