アルミ溶接を用いた依頼品の製作報告 (アルミ製組立BOX・ミニサッカーゴールの製作)

筑波大学研究基盤総合センター 工作部門 小川 祐生

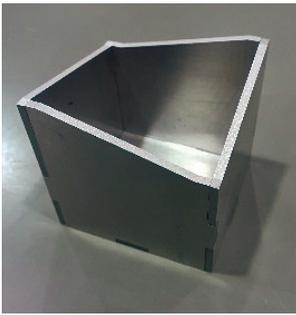
図6 試作BOX_全体

結論として、図6に示すように箱は素組の状態でも自壊することなく形状を保っており、別途治具を用意せずとも容易に溶接工程を行えると判断した。

構想どおり箱型に組み上がるか、ワイヤー放電加工機で試作を行った。なお試作品では時間短縮のため小型化し、組合せ部分の確認のみを行った。

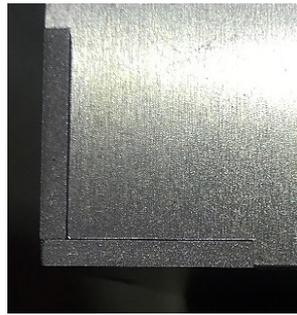
図7 試作BOX_隙間

改善点として、図7に示すように組込部が奥まで入りきらず全体的に隙間ができていることが確認できたため、寸法を変更し本製品には公差を設けることとした。

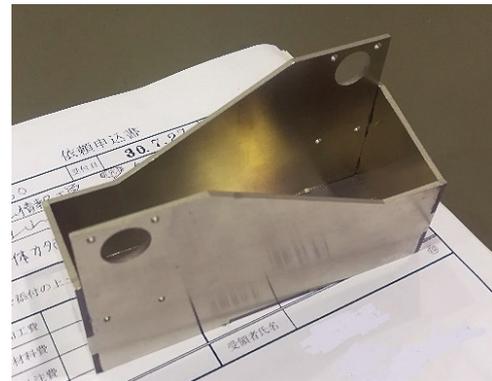
図8 組立ボックス_仮組

寸法精度を保つため内寸法38mmに合わせたブロックを入れ、シャコ万力で固定する。

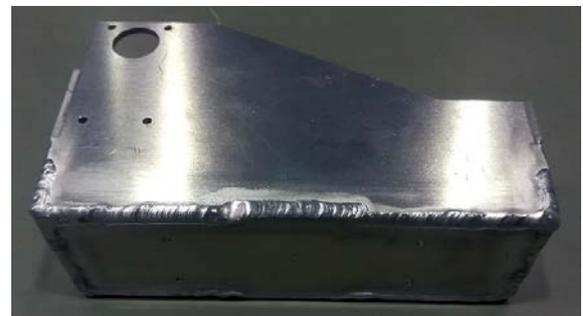
図9 組立ボックス_外観

以上の工程を行い、完成した製品が図9である。

今回溶接を行った組み込み式の箱は歪みもほぼ見られず、表2に示すように寸法もブロックを共締めしたことで依頼者の望むレベルの製品が出来上がった。

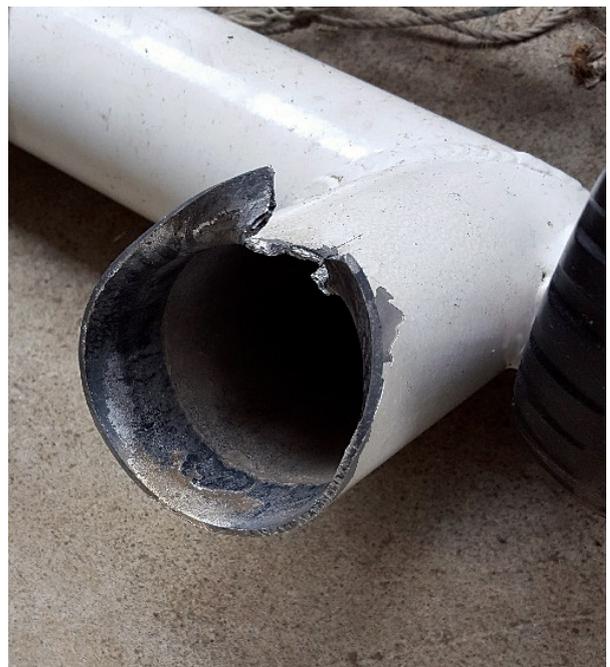
図12 破損したサッカーゴール

ルは頻繁に設置場所の移動をしており、図12に示すように降ろした衝撃でボルト締結部が破断してしまっていた。今回製作するゴールはすべて溶接で製作するか、接合部に十分な強度を持たせる必要がある。

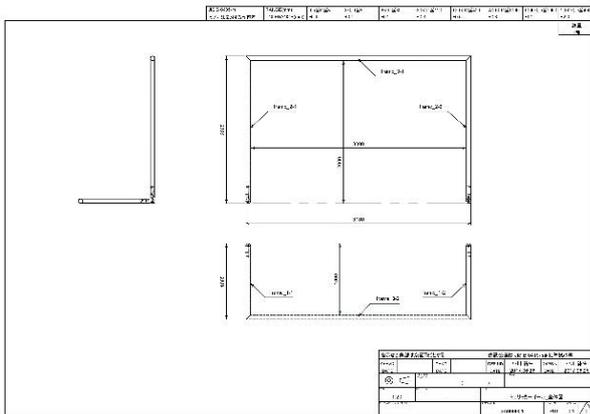
図13 フレーム全体図

フレーム直交部の基準となるL字型の支柱を製作し、コの字型に溶接した長さ違いのフレームを差し込む形を取った。この構造で溶接作業性の向上とゴール形状の直角精度の確保、そして衝撃によるボルト締結部破断の解消を狙った。

- ・フレーム部 A5052_ φ65×t3
- ・L字支柱部 A2017中実丸棒

図13と図14に設計図面を示す。

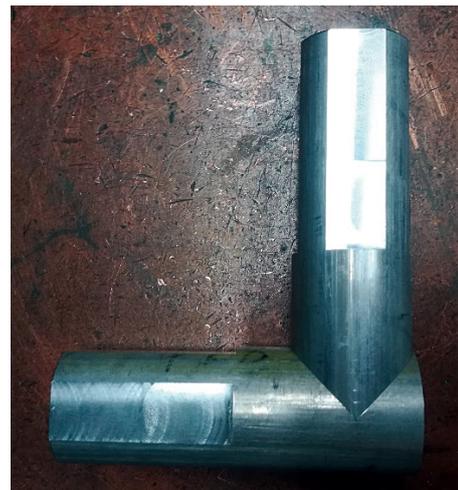
図15 L字支柱_試作

構想通り支柱が組み合わさり精度を出すことができるか、確認するため試作を行った。試作品を図15に示す。

垂直部はスコヤを用いて確認し、ねじ穴方向は面取り部にダイヤルゲージを走らせ確認を行った。結論として設計した支柱は使用用途に対し十分な精度が出ていると判断できた。

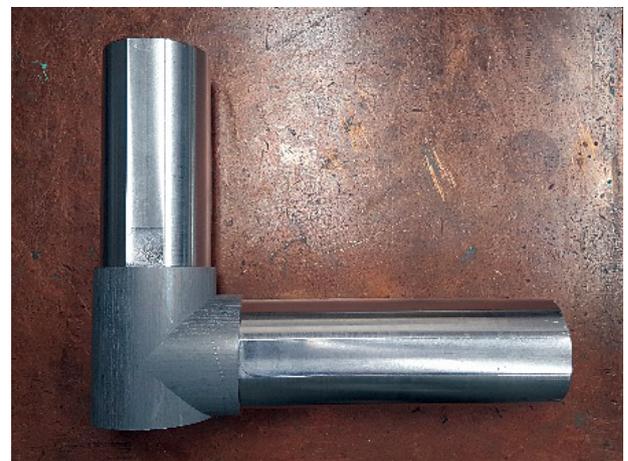
図16 L字支柱

材料：A2017_ φ65中実丸棒

図16に示すように旋盤、フライス盤で加工した後、

ワイヤー放電加工機で斜めの合わせ面を加工した。

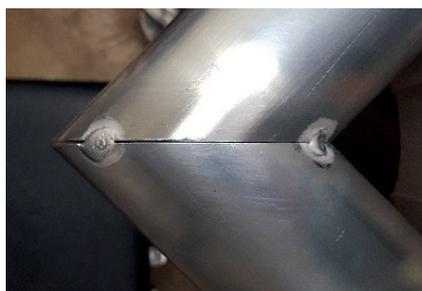
図17 側面仮付け

- (1) 図17に示すように定盤の上に直角クランプを乗せパイプを固定、点付けで4箇所仮付けを行いコの字型にする。
- (2) 図18に示すようにクランプに固定したまま側面2箇所→反転して裏側面と本付け作業を行う。
- (3) フレームを立たせ頂点部→内側と本付け作業を行う。

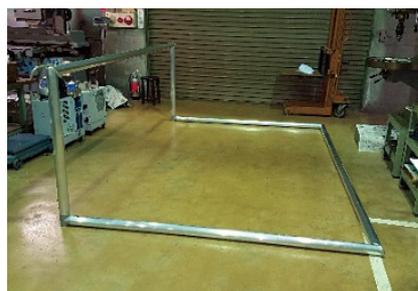
図19 完成品

と組み合わせたものが図19となる。

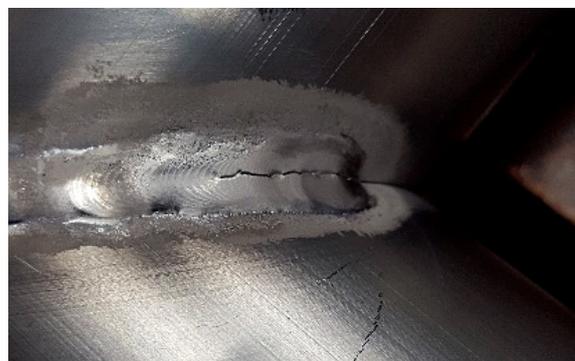
図20 溶接不良部

図20に示すようにアルミ溶接の試作段階において割れが生じた部分があり、対応として今回は電流値を大きくより溶けるように条件変更をした。一般にアルミ溶接の割れが発生する原因として急激な温度変化（急冷）や電流不足等が挙げられており、他の対応として作業前に溶接部を暖めること事などが考えられる。
