## 猿島砲台跡における明治初期の国産煉瓦保存のための物性調査

Characterization of Japanese Bricks Made in the Early Years of Meiji in Sarushima

深見利佐子  
FUKAMI Risako

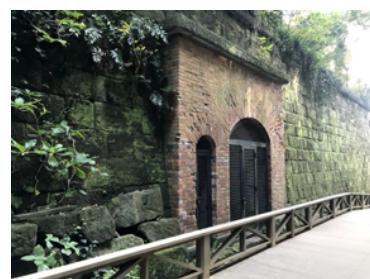
写真3 遺跡内の煉瓦造構造物

#### (1) 遺跡の概要

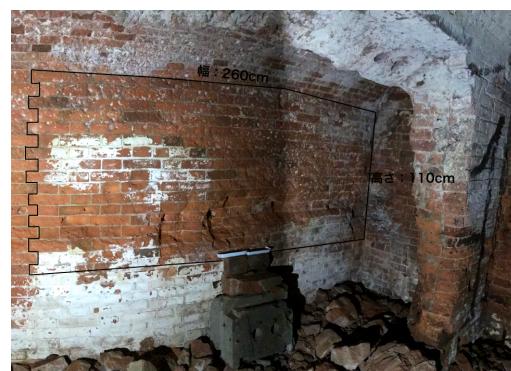
写真6 d3地点北面測定範囲

次に煉瓦の水分率と崩落において関係性の有無を確認するために、煉瓦壁面における水分率の分布状況調査を行なった。調査の対象とした壁面は、d3地点北面の一部(高さ110cm×幅260cm)とf1-2地点東面の一部(高さ104.5cm×幅245cm)である(写真6,7)。

測定は、調査対象の壁面における煉瓦一点ずつの表面に水分計を押し当てて測定を行なった。また測定回数は2018年8月、10月、11月、12月に一回ずつ行い、全部で計4回である。

測定の結果、d3 地点は8月から12月にかけて壁面全体における水分率の変化はほとんど見られなかつたが、水分率の高低差が80%以上あることが分かつた。f1-2 地点では8月の測定時に比べ、10月及び11月の壁面全体の水分率が上昇傾向にあることが分かつた。このことは、表1からも読み取ることができる。特に11月時点では、測定範囲の壁面のうち約半数の煉瓦が水分率17%以上であった。また、f1-2 地点の壁面における煉瓦の水分率は低いものと高いものでその差は最大90%以上あるということが分かつた。
