研究種目：基盤研究(B) (一般)

研究課題名(和文) ウクライナ木造教会堂群保存手法の構築 - 日欧校倉造修理工法の比較議論を通して

研究課題名(英文) Conservation method of wooden churches in Ukraine -Comparative study of log house building conservation in Japan and East Europe

上北 恭史 (Uekita, Yasufumi)

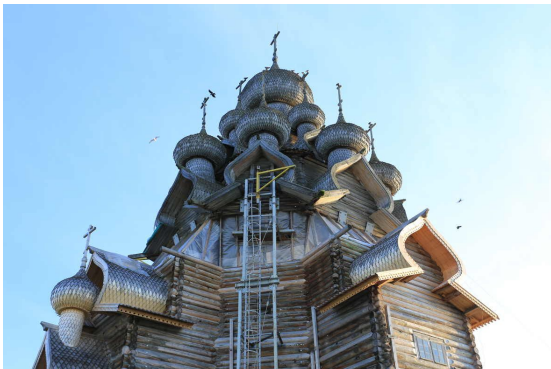
図 1. 顕栄教会堂修理状

世界遺産の構成資産である木造建築物の他、キジ島には1950年代からカレリア地方各地から移築された80棟以上の木造建築物が保存され、国立野外博物館によって保存管理されている。顕栄聖堂はキジ島の南の端部に近い小高い丘の上に建設されていて、夏季に礼拝を行う夏の教会堂として使われてきた。顕栄聖堂は19世紀の終わりに外観をプラスターで覆われたが、1949年に元の姿に戻されている。1980年代に教会堂全体の傾きが顕著になり、1984年に内部に鉄骨を入れて補強された。教会堂の傾きは強い風雨にさらされている土台地面の侵食と考えられている。そして1999年から2007年にかけて修理方法の検討と修理設計が行われ、2008年から修理が始まっている。修理方法は1984年に補強された鉄骨をフレームとしてジャッキアップを行い、各層を解体して部材を作業場に移し、傷んだ材料を繕いまたは交換して仮組みし、再度教会堂に部材を取り付ける、という方法が採用された。

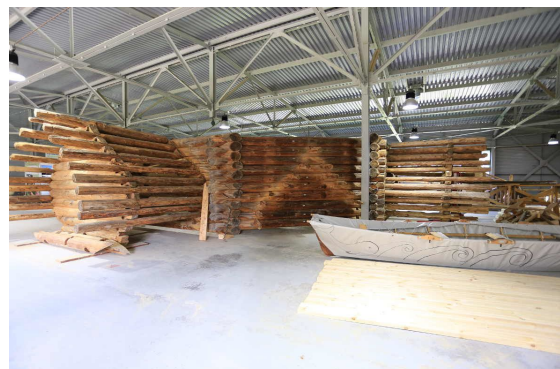
図 2. 作業場での仮組み

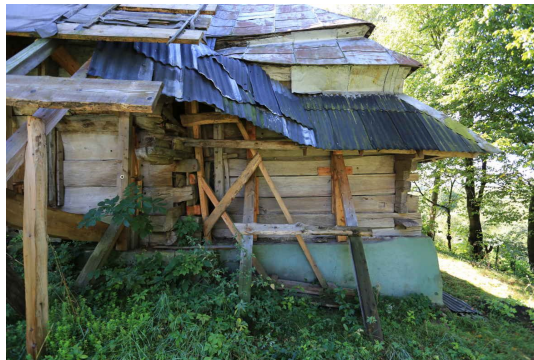
図4. 斜面に建つロニ教会堂

本研究はロニ村に残る国重要文化財の木造教会堂修理事例を調査することとした。ロニ村(Loni)はリヴィウ市の東方50キロに位置する農村で住民は160人ほどである。ここに1724年建設の木造教会堂が村外れの小高い丘の斜面に建つ。1994年に新しいコンクリート造の教会堂を村の中心に建設したため、木造教会堂は熱心な信者に利用されるのみとなった。この教会堂の建物全体が傾き、雨漏りによる校木の腐れが進行していた。修理設計は建築家のピンコフスキー氏によって行われ、施工はアンドリー氏が率いる修理施工会社で実施された。2017年8月に修理が開始され2018年8月に訪れた際にほぼ修理完了の状態であった。実際、秋から春にかけて降雪と寒冷のために作業を止めているために、3ヶ月ほどの期間で解体から組立まで行なっている。修理費は当初予算の150万フリブニャ(約600万円)から最終的に250万フリブニャ(約1000万円)に上がっていた。国指定文化財であるが、修理費はリヴィウ州政府から支出された。工期は日本の文化財修理に比べると早い。簡単な足場、覆屋なし、継木は最小限として新材に取り替えることによって修理費と工期を圧縮している。全解体修理は一般的に行わないというが、劣化が激しい場合は行われることが明らかになった。使える材を再使用し、文化遺産の修理方法として妥当な方法が採用されているように見えるが、内部壁画が描かれた校木の一部が新材に取り替えており、装飾修復への配慮は足りない。斜面による地すべりは建築家も修理施工会社も目視で確認できなかったという理由で対処されなかった。調査時におけるモニタリングも行われておらず、目視による判断が優先されていた。

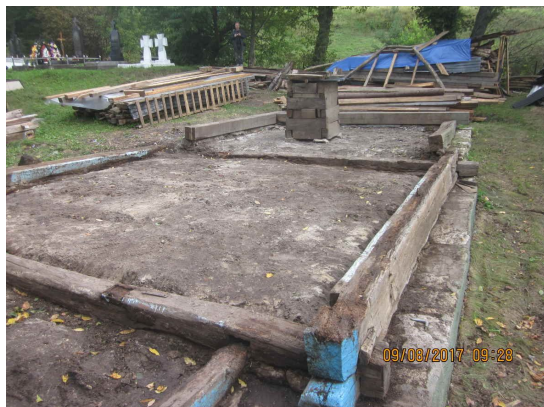
図5. 解体の状況 アンドリー氏

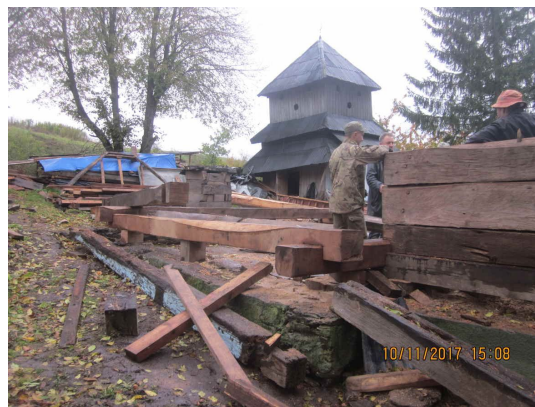
図6. 組立状況 アンドリー氏

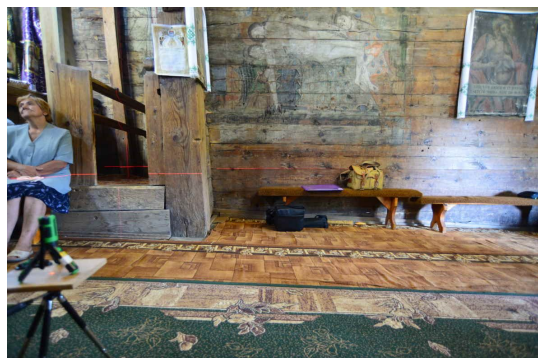
図 12. レーザー墨出機による測定

聖神降臨聖堂(ポテリッチ教会堂)は1502年の建造といわれており、内部の壁面に宗教画が描かれている。これまで解体修理が行われたことはなく部分修理を繰り返してメンテナンスされてきたが、斜面傾斜により躯体の変形を起こしている。1.2メートルほどコンクリートの布基礎を入れる修理計画が立てられているが、土台の補強にとどまる計画である。雨水による斜面崩壊と考えられており、教会堂斜面上部にあたる場所に溝を切り雨水の侵入を防ぐ措置が取られている。ヒアリングによればソビエト時代の1970年代に農道を通すため斜面の裾を切っている。地盤崩壊のモニタリングは行われておらず、斜面崩壊の速度も把握されていない。木造教会堂の劣化状態を把握するための継続的なモニタリングが行われることはなく、実測による現況把握によって修理計画が立てられている。

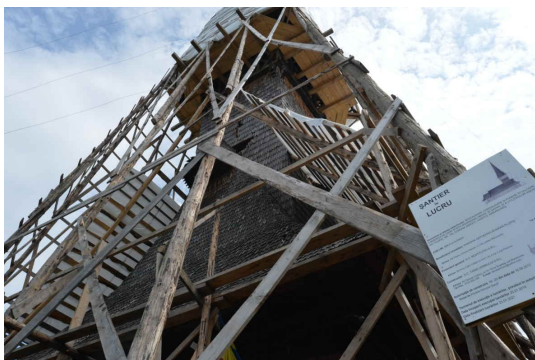
図 13. 修理中のプロピス教会堂

マラムレシュ地方のシセティ(Șișești)にあるプロピス(Plopiș)の教会堂はちょうど修理中であり、土台の修理も行われていた。モルタルの土台はもろく、手で砕けるほどの硬さでほとんど土台の役目をしていない。また大引は地面から上がってくる湿気で腐っていた。校倉木造建築物の土台には樫(オーク)などの硬い木が使われることが多く、胴体の校木はトウヒ(スプルース)が使われる。胴体の一部をテコの原理によって人力で持ち上げ、土台や校木を取替える伝統技術が残っている。このように土台周りは昔から腐りやすく取替えることが一般的であったと思われる。建築家のザハリア氏は、移築された形跡もなくコンクリートの基礎も入っていないオリジナルの土台に対して新たに基礎を打つことはせず、補強材やバットレス、基礎石による調整で対処するという。現代の木造教会堂の修理において当初の形式を残すことが優先されている。
