地形学研究室 一最近の実験と観測一

八反地剛

生命環境科学研究科講師

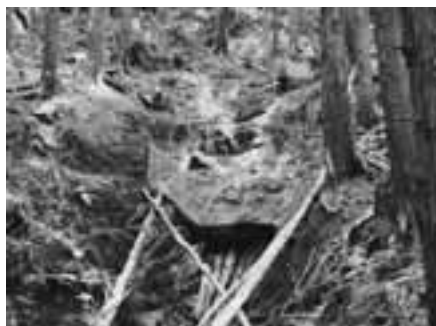
写真2 土石流発生前の観測サイトの様子。中央奥が鉄製の水路

次に、野外観測によって地形変化を捉えた例を紹介します。私は栃木県の鹿沼市（旧粟野町）の小さな溪流で流量と侵食量を2000年から7年間観測しています。最初の年は、後輩の院生と2人で、重さ10kg以上ある鉄製の水路2台を山奥の調査地まで運び上げて溪流に設置しました。それから5年後の夏、いつもと同じようにルーチン観測に訪れた時、どうもいつもと様子が違って、本流の河床の地形が変化していることに気づきました。これは何か変だと思い調査地に急ぐと、2台の鉄製水路と観測機器が跡形もなく消えていました（写真2、3）。

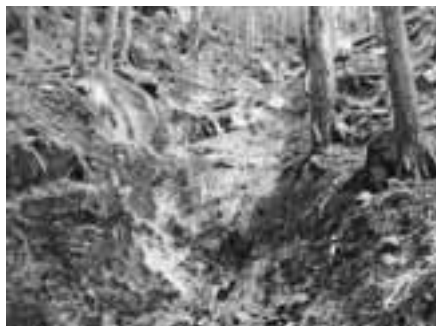
写真3 土石流発生後の同じ観測点の様子。鉄製水路やトラップがなくなっています。

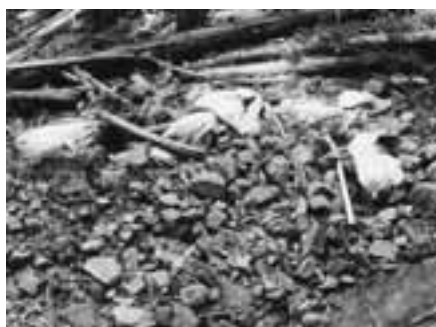
写真4 土石流の堆積物。折れ曲がったセンサー(右)や鉄製水路(左)が見えます。

あの鉄製水路はどこへいったのか探したところ、下流に新しくレキが堆積したところがあり、その中に激しく折れ曲がった状態で埋もれているのが見つかりました（写真4）。鉄製水路に取り付けていたステンレス製の水位センサーも折れ曲がり、表面には無数の傷がついていました。どうやら土石流が発生したようです。
