# 東日本大震災による真壁・佐原重要伝統的建造物群保存地区における 町家と土蔵の被害調査研究

THE DAMAGE INVESTIGATION RESEARCH OF WOODEN TOWNHOUSES AND  
STOREHOUSES IN MAKABE AND SAWARA IMPORTANT PRESERVATION DISTRICTS  
FOR GROUPS OF TRADITIONAL BUILDINGS BY THE TOHOKU EARTHQUAKE

和文要旨：本研究において、東日本大震災により重要伝統的建造物群保存地区真壁・佐原の町家や土蔵の被害が大きかった要因は、軟弱地盤の影響であったことを明らかにした。また佐原の保存修理工事についての分析を行った結果、町家の屋根をガイドライン工法、基礎をベタ基礎工法とすれば、震度5強程度までは、耐震補強が行われなくても損傷を防げる可能性が高いことを明らかにした。また本研究の成果を踏まえ、関東の土蔵の特徴を生かした屋根及び外壁の保存修理工法の試案を作成した。

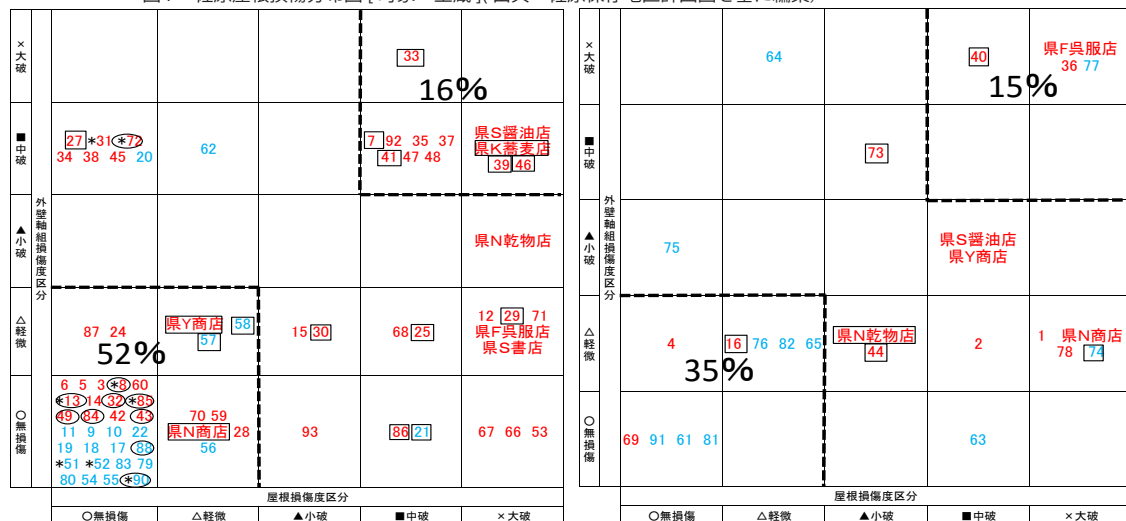
※点線で囲まれた範囲は屋根及び外壁・軸組それぞれの損傷度が軽微以内か中破以上かを示す 数字はそれらの範囲の全棟に対する割合を示す  
□で囲まれた建物は保存修理工事履歴無、○はガイドライン工法、\*はベタ基礎、保存番号の色分けは赤は小野川流域、青は香取街道を示す

佐原は、保存修理工事が進んでいた為に、地区別・年代別と共に、保存修理工事の有無で分類した。図7を見ると中波や大破している建物の多くが崇敬橋周辺から下流域に分布していることが判る。表9の地区別分類で見ると、小野川流域(A)が香取街道(B)に比べて約37%損傷率が高くなっている。小野川流域の軟弱地盤の影響であると考えられる。小野川流域(A)においては中破以上の建物が24棟に上り、多くが屋根瓦を崩落させている。図8、表9を見ると小野川流域(A)においても軽微の範囲内の町家が、26棟ある。修理履歴不明の県指定文化財2棟を除き、全てに保存修理工事が行われている。香取街道(B)は3棟に保存修理工事がなされないまま軽微な損傷内であるのは、地盤の影響と考えられる。土蔵は小野川流域(A)と香取街道(B)では損傷の違いは大きくない。表10の時代別分類では、町家は昭和期以降の建物が6棟、土蔵は1棟であるので、昭和以降の建物が少なく時代別による損傷の考察は行わなかった。
