2016 年熊本地震における強震観測点周辺の状況と 発生した地震動との対応性—熊本県北, 大分県—

2016年に発生した熊本地震を対象として, 熊本県北・大分県において震度6弱以上を記録した強震観測点周辺の被害調査を行った. その結果, 全壊といった大きな被害を受けた建物が見られたものの, その数は震度の大きさに対して少なかった. 観測された強震記録の性質について分析した結果, いずれも周期1秒以下の短周期が卓越した地震動で, 建物の大きな被害と相関がある周期1-1.5秒応答は小さく, このことが震度が大きいにも関わらず, 大きな被害を受けた建物が少なかった原因と考えられる. また, 一部の強震記録は長周期成分が卓越しており, 免震建物や超高層建物があった場合, 大きな被害が生じていた可能性がある.

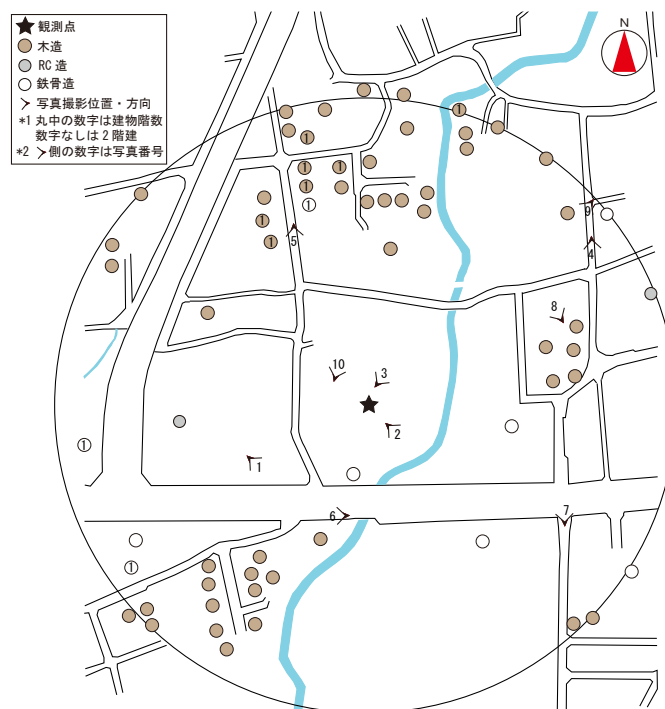
図2 K-NET大津周辺の建物分布

観測点は、大津町生涯学習センター（写真1）の駐車場に設置されており（写真2）、背面には高さ2 m程の斜面がある（写真3）。円内に大きな高低差は無い。周辺には63棟の建物（うち木造建物52棟）があり（写真4～7）、瓦屋根が被害を受けた木造建物（写真8）、墓石の転倒（写真9）、範囲外で擁壁の被害（写真10）が見られたが、全壊・大破といった大きな被害を受けた建物は見られなかった。

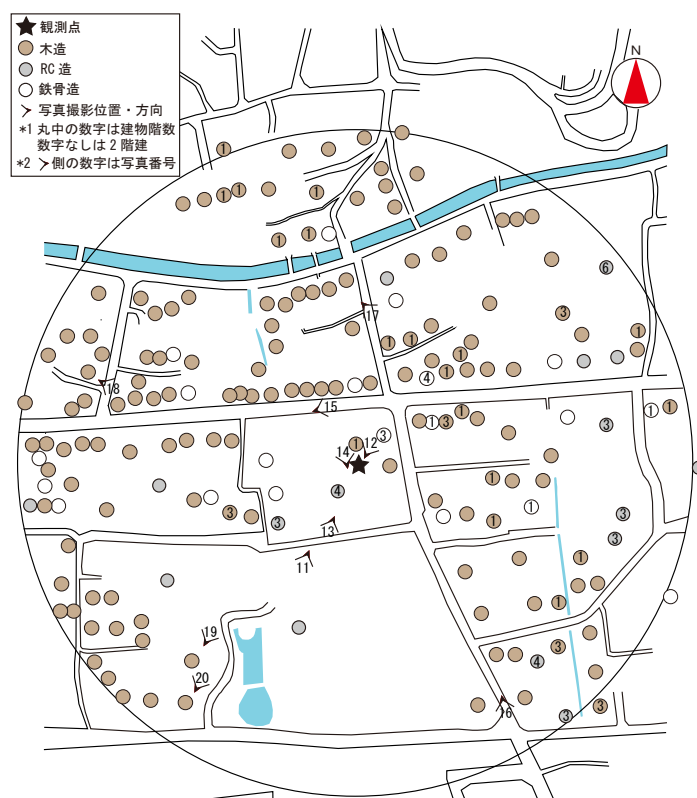
図3 大津町大津震度計周辺の建物分布

観測点は大津町役場（写真11）の北側に設置されている（写真12）。建物近傍のため、観測記録にはその影響が入り、周辺で生じた揺れと異なる可能性がある。役場建物はガラスの被害（写真13）、柱のせん断ひび割れが見られ（写真14）、全面立入禁止となっていた。観測点周辺の建物分布を図3に示す。円内に大きな高低差は無い。周辺には181棟の建物（うち木造建物145棟）があり（写真15～16）、擁壁の被害（写真17）、ブロック塀の被害（写真18）、外装材が被害を受けた木造建物（写真19）、瓦屋根が被害を受けた木造建物（写真20）が見られたが、全壊・大破といった大きな被害を受けた建物は見られなかった。

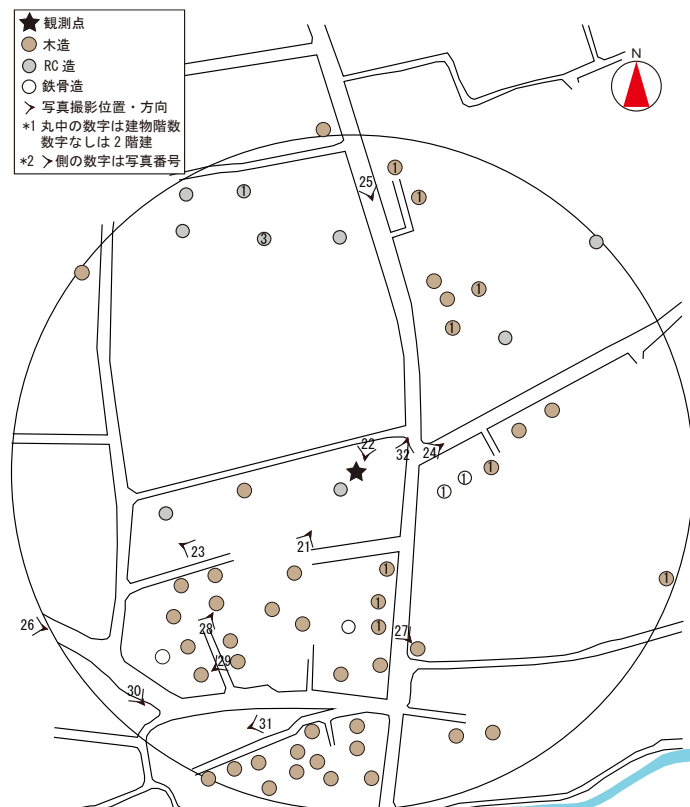
図4 西原村小森震度計周辺の建物分布

観測点は西原村役場（写真 21）の脇に設置されている（写真 22）。建物近傍のため、観測記録にはその影響が入り、周辺で生じた揺れと異なる可能性がある。役場建物は外観からは被害は見られなかったが、同敷地内にある体育館は外装材に被害が見られた（写真 23）。観測点周辺の建物分布を図 4 に示す。円内に大きな高低差は無い。周辺には 57 棟の建物（うち木造建物 44 棟）があり（写真 24～26）、瓦屋根が被害を受けた木造建物（写真 27）、外装材が被害を受けた木造建物（写真 28～29）、大破したブロック造倉庫（写真 30、対象外）、墓石の転倒（写真 31）、地盤の被害（写真 32）が見られたが、震度 7 と大きな震度を記録したにも関わらず、全壊・大破といった大きな被害を受けた建物は見られなかった。

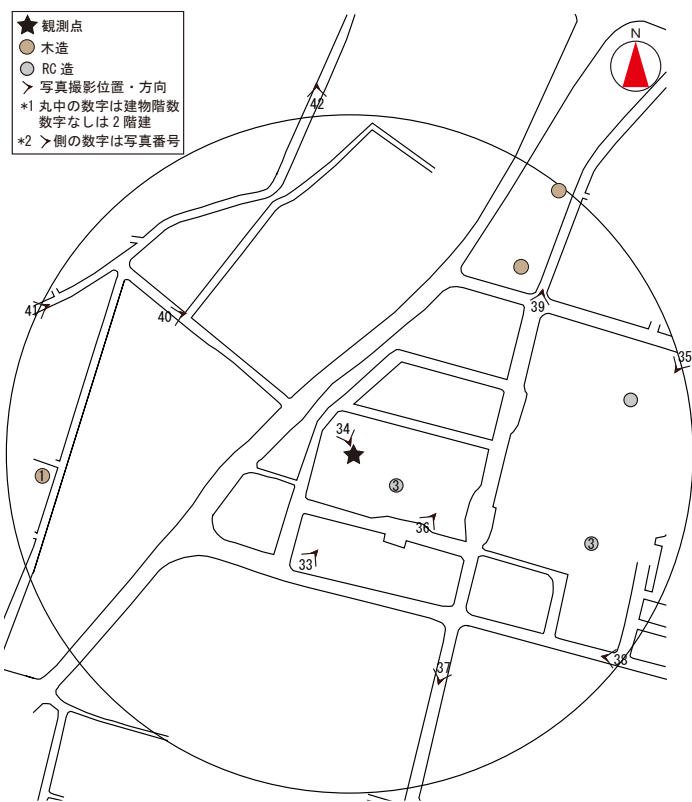
図5 合志市竹迫震度計周辺の建物分布

観測点は、合志市役所合志庁舎（写真 33）建物の 1 階に設置されている（写真 34）。建物内部のため、観測記録は周辺で生じた揺れと異なる可能性がある。同敷地内では、体育館でガラスの被害（写真 35）、石碑の転倒（写真 36）が見られた。観測点周辺の建物分布を図 5 に示す。円内に大きな高低差は無い。周辺には 6 棟の建物（うち木造建物 3 棟）があり（写真 37～41）、範囲外で瓦屋根に被害を受けた木造建物（写真 42）が見られたが、全壊・大破といった大きな被害を受けた建物は見られなかった。

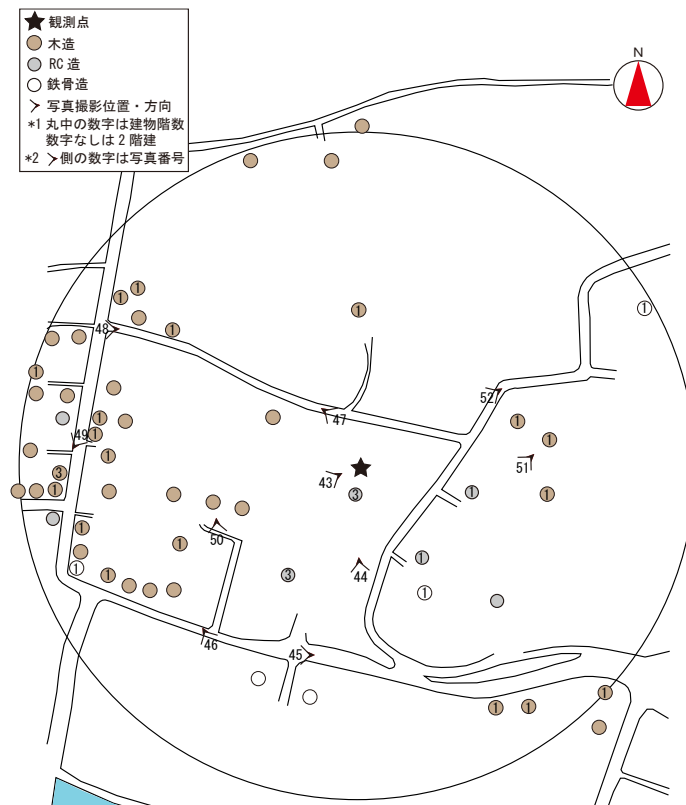
図6 菊池市旭志震度計周辺の建物分布

観測点は、菊池市旭志支所の庁舎（写真 43）の中庭に設置してある（写真 44）。建物近傍のため、観測記録にはその影響が入り、周辺で生じた揺れと異なる可能性がある。観測点周辺の建物分布を図 6 に示す。観測点の周辺には 54 棟（うち木造建物 42 棟）の建物がある（写真 45～48）。外装材の落下した木造建物（写真 49）や瓦屋根に被害が見られる木造建物（写真 50）のほか、地盤変状によって基礎に浮き上がりが見られる建物（写真 51）、また亀裂の発生により通行止めになっている道路（写真 52）はあったが、全壊・大破といった大きな被害を受けた建物は見られなかった。

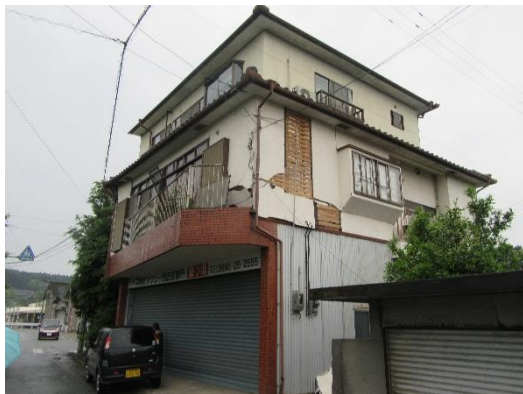
写真 49 外装材が被害を受けた木造建物

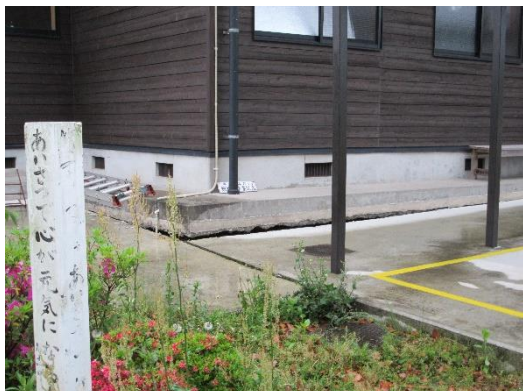
写真 51 基礎の浮き上がりが見られた木造建物

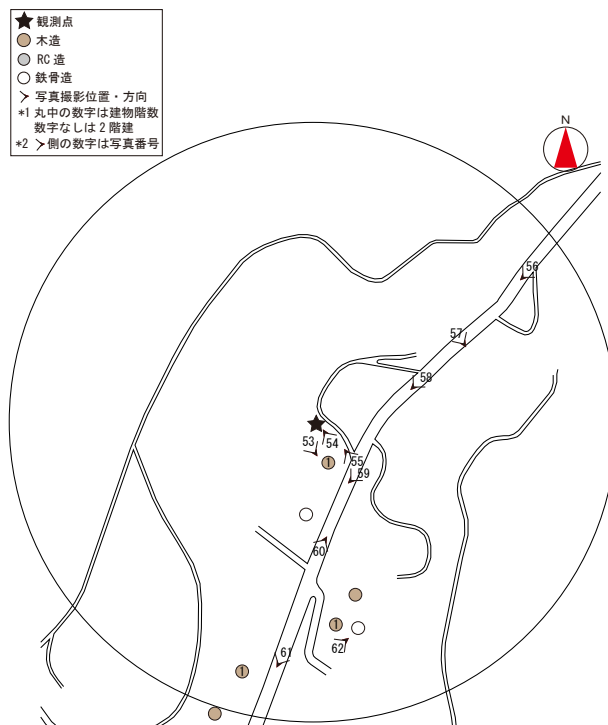
図7 KiK-net菊池周辺の建物分布

観測点は、菊池市の迫間公民館（写真 53）や迫間体育館の駐車場の脇に設置されている（写真 54）。観測点の背面は丘になっている（写真 55）。観測点周辺の建物分布を図 7 に示す。周辺には 7 棟の建物（うち木造建物 5 棟）があり（写真 56～60），屋根瓦に被害が見られる木造建物（写真 61）や外壁に亀裂が入った鉄骨造建物（写真 62）は見られたが、全壊・大破といった大きな被害を受けた建物は見られなかった。

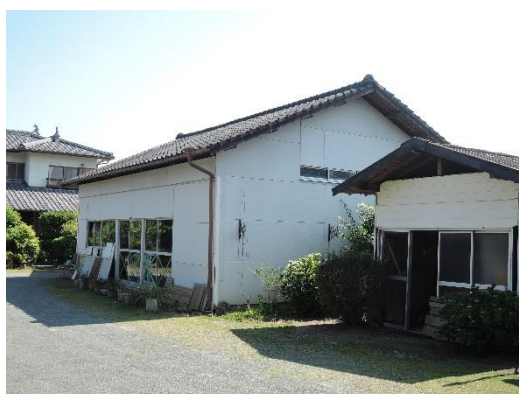
写真 62 外装材に被害を受けた鉄骨造建物

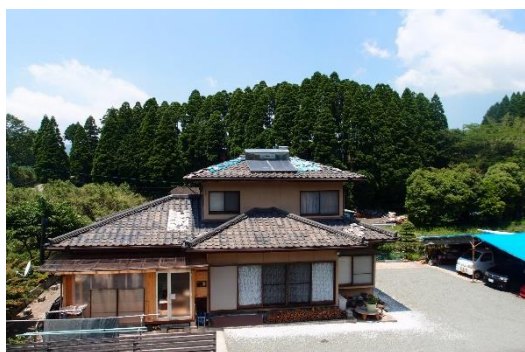
観測点は、南阿蘇村役場長陽庁舎（写真 63）の裏手に設置されている（写真 64）。建物近傍のため、観測記録にはその影響が入り、周辺で生じた揺れと異なる可能性がある。観測点周辺の建物分布を図 8 に示す。周辺には 25 棟の建物（うち木造建物 15 棟）があり（写真 65～70），瓦屋根に被害があった木造建物（写真 71）が確認されたほか、対象外ではあるが、古い木造の小屋の倒壊（写真 72）が見られた。しかし、全壊・大破といった大きな被害を受けた建物は見られなかった。

写真 71 瓦屋根に被害を受けた木造建物

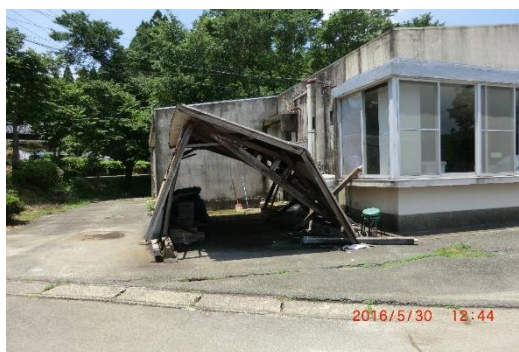
写真 72 倒壊した木造の小屋 (対象外)

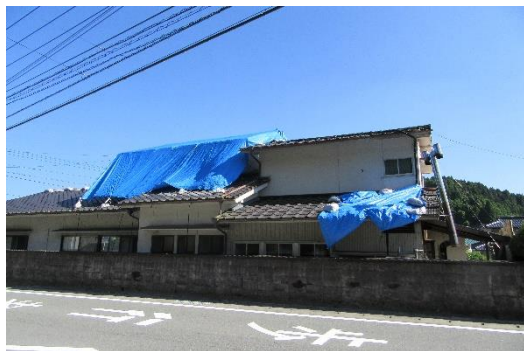
観測点は、産山村役場庁舎（写真 81）の中に設置されている（写真 82）。建物内部のため、観測記録は周辺で生じた揺れと異なる可能性がある。観測点周辺の建物分布を図 10 に示す。役場の北側を東西に県道 131 号線が通っており、その県道沿いに 50 棟の建物（うち木造建物 40 棟）が立ち並ぶ（写真 83～88）。瓦屋根に被害が見られる建物は数棟確認されたが（写真 89～90）、全壊・大破といった大きな被害を受けた建物は見られなかった。

写真 89 瓦屋根に被害を受けた木造建物

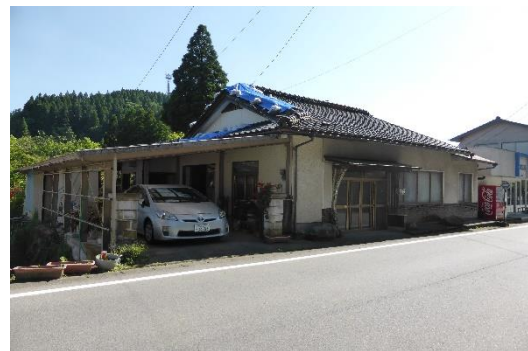
写真 90 瓦屋根に被害を受けた木造建物

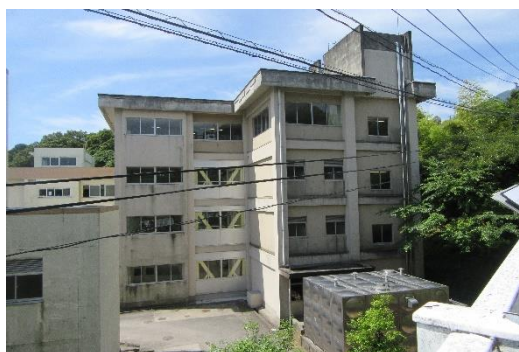
写真 100 耐震補強された RC 造建物

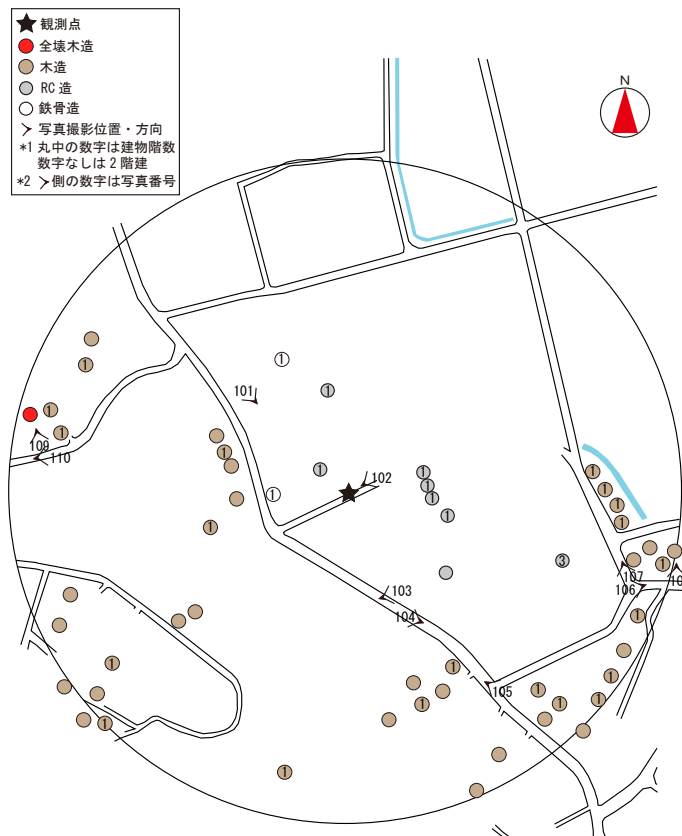
図12 K-NET湯布院周辺の建物分布

観測点は、由布市湯布院町 B&G 海洋センター（写真 101）の敷地内に設置されている（写真 102）。観測点周辺の建物分布を図 12 に示す。南側の中学校のグラウンドとの高低差は 2 m 程度である。周辺には 43 棟の建物（うち木造建物 37 棟）があり（写真 103～107），瓦屋根や外装材に被害を受けた木造建物（写真 108）が数棟確認されたほか、全壊した木造建物が 1 棟見られた（写真 109）。この全壊した建物から 15～20 m 程度離れた道路には、数 cm の段差も確認されている（写真 110）。建物棟数が少ない（80 棟を基準、以下同）ため参考値ではあるが、全壊・大破率は 2.3%（木造全壊率は 2.7%）であった。

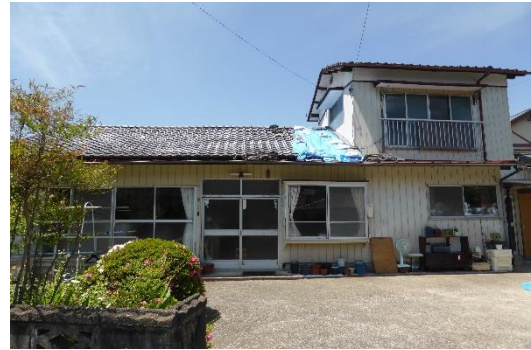
写真 108 瓦屋根に被害を受けた木造建物

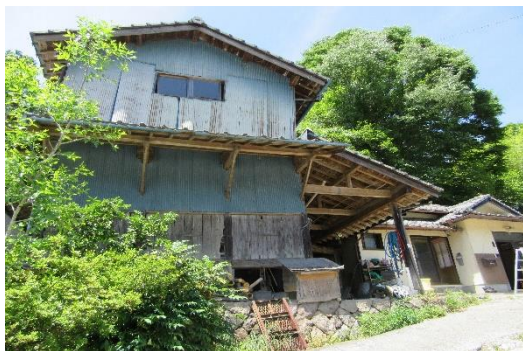
写真 109 全壊した木造建物

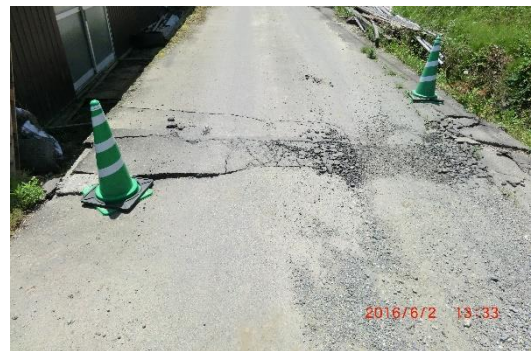
写真 110 道路に生じた段差

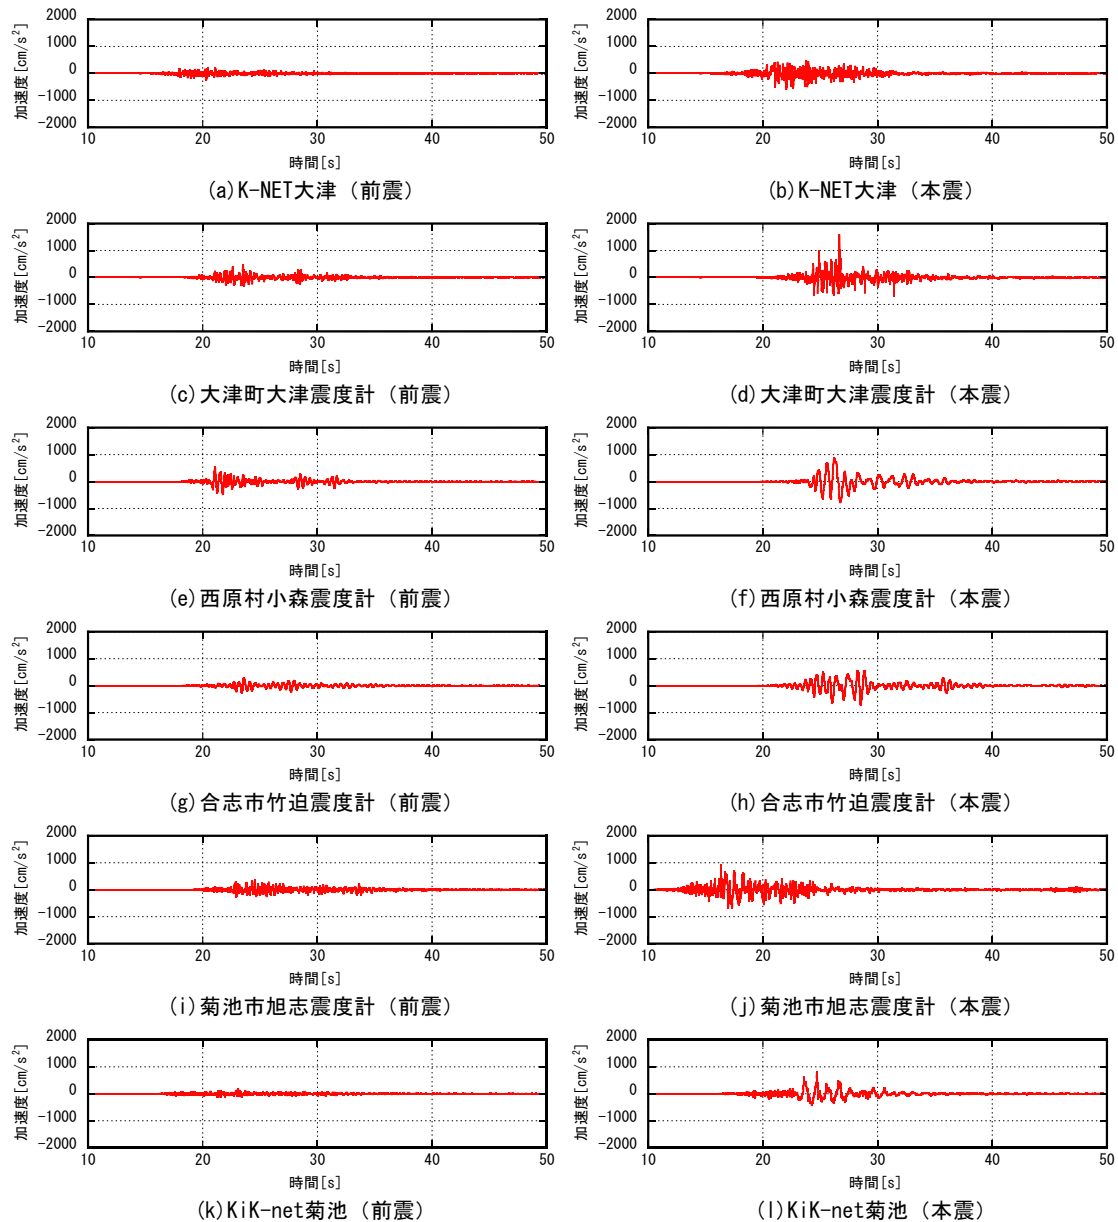
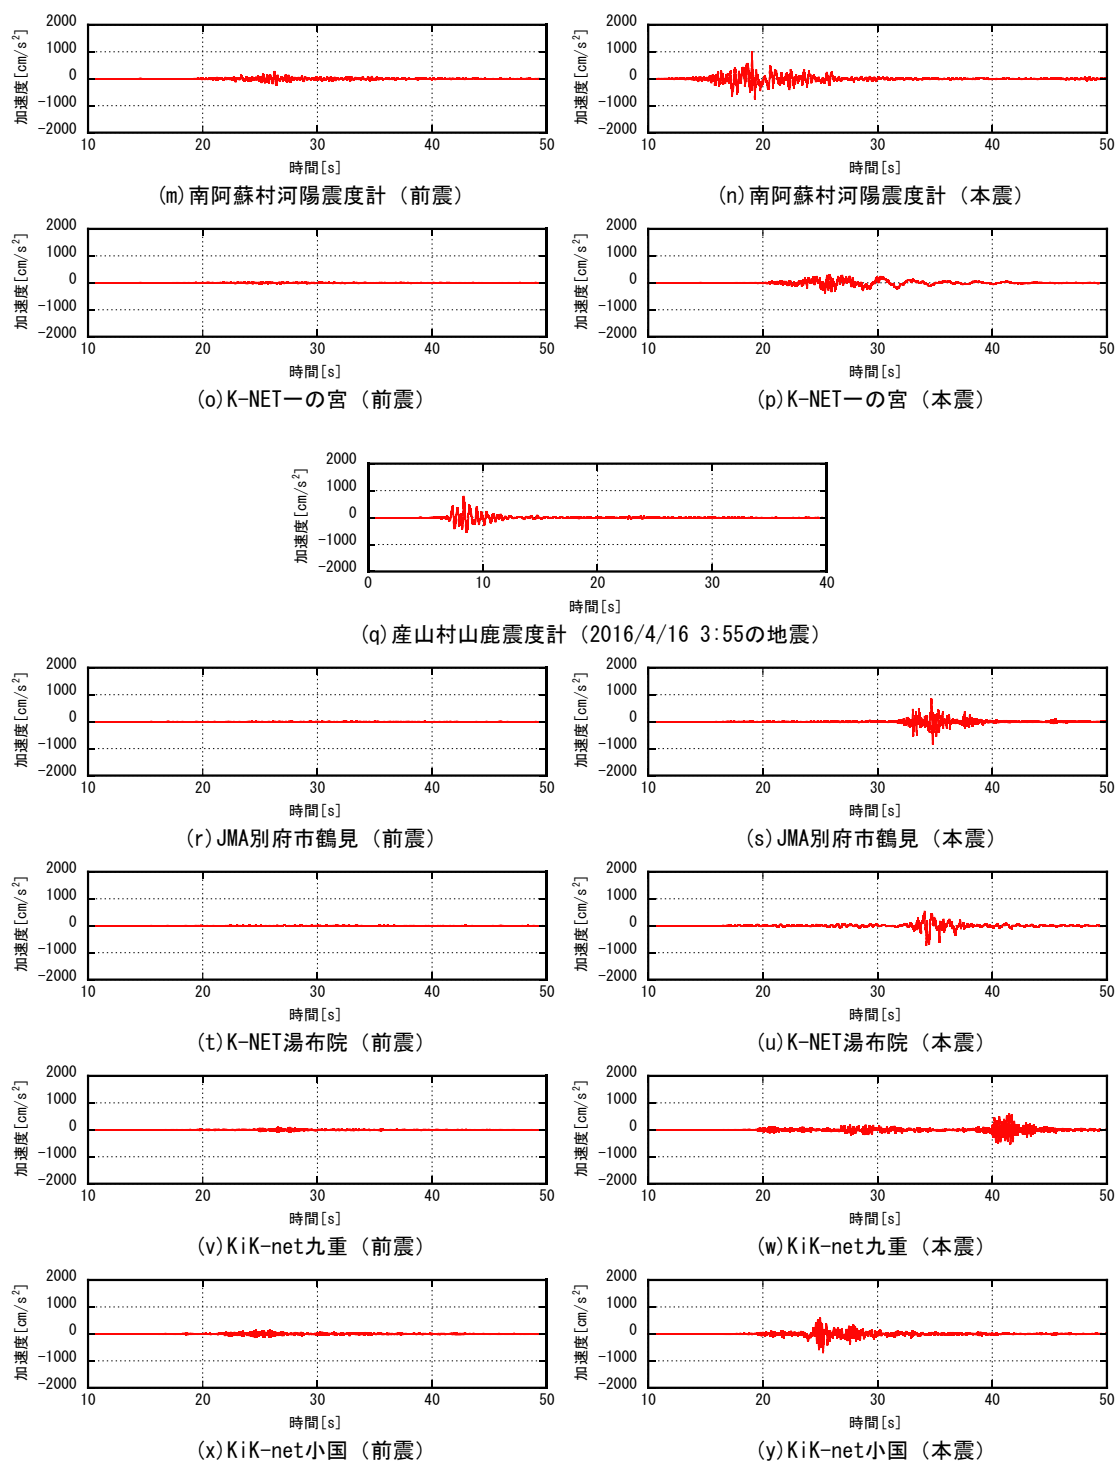
図 15 加速度波形（水平 2 方向ベクトル合成最大方向）

計測震度、地動最大加速度等の地震動強さ指標を表1に示している。地震動強さ指標には、建物の大きな被害と相関が高い減衰定数20%における周期1-1.5秒の平均スペクトル値(以下、1-1.5秒応答)⁷⁾と、建物の大きな被害と相関の高い震度指標として提案された1-2秒震度⁸⁻⁹⁾も記している。また、加速度波形(水平2方向をベクトル合成し、最大となる方向。以下、水平2方向ベクトル合成最大方向)を図15に示す。記載している地震は、産山村山鹿震度計のみ2016/4/16 3:55の地震(前震・本震では震度6弱未満であったため省略)、その他は前震および本震(2016/4/16 3:55の地震ではいずれも震度6弱未満であったため省略)である。ほとんどの観測点で、地震動強さ指標は前震よりも本震の方が大きい。前震・本震と強い揺れが連続したものの、被害の大きさは、本震のみで説明できる¹⁰⁻¹²⁾という指摘も多いため、地震動強さは本震の値(ただし、産山村山鹿震度計は2016/4/16 3:55の地震)に着目し、建物被害との関係について分析する。なお、JMA別府市鶴見、K-NET湯布院、KiK-net九重では、熊本地震の本震よりもその直後に発生した大分県中部の誘発地震の影響が強く反映されていると思われるが、正確な分離は不可能であることから、ここでは特に区別せずに扱うこととする。PGAは大津町大津震度計、南阿蘇村河陽震度計で1000 cm/s²を超えており、PGVは西原村小森震度計、菊池市旭志震度計、南阿蘇村河陽震度計で100 cm/sを超え、特に西原村小森震度計は253.0 cm/sと非常に大きい。

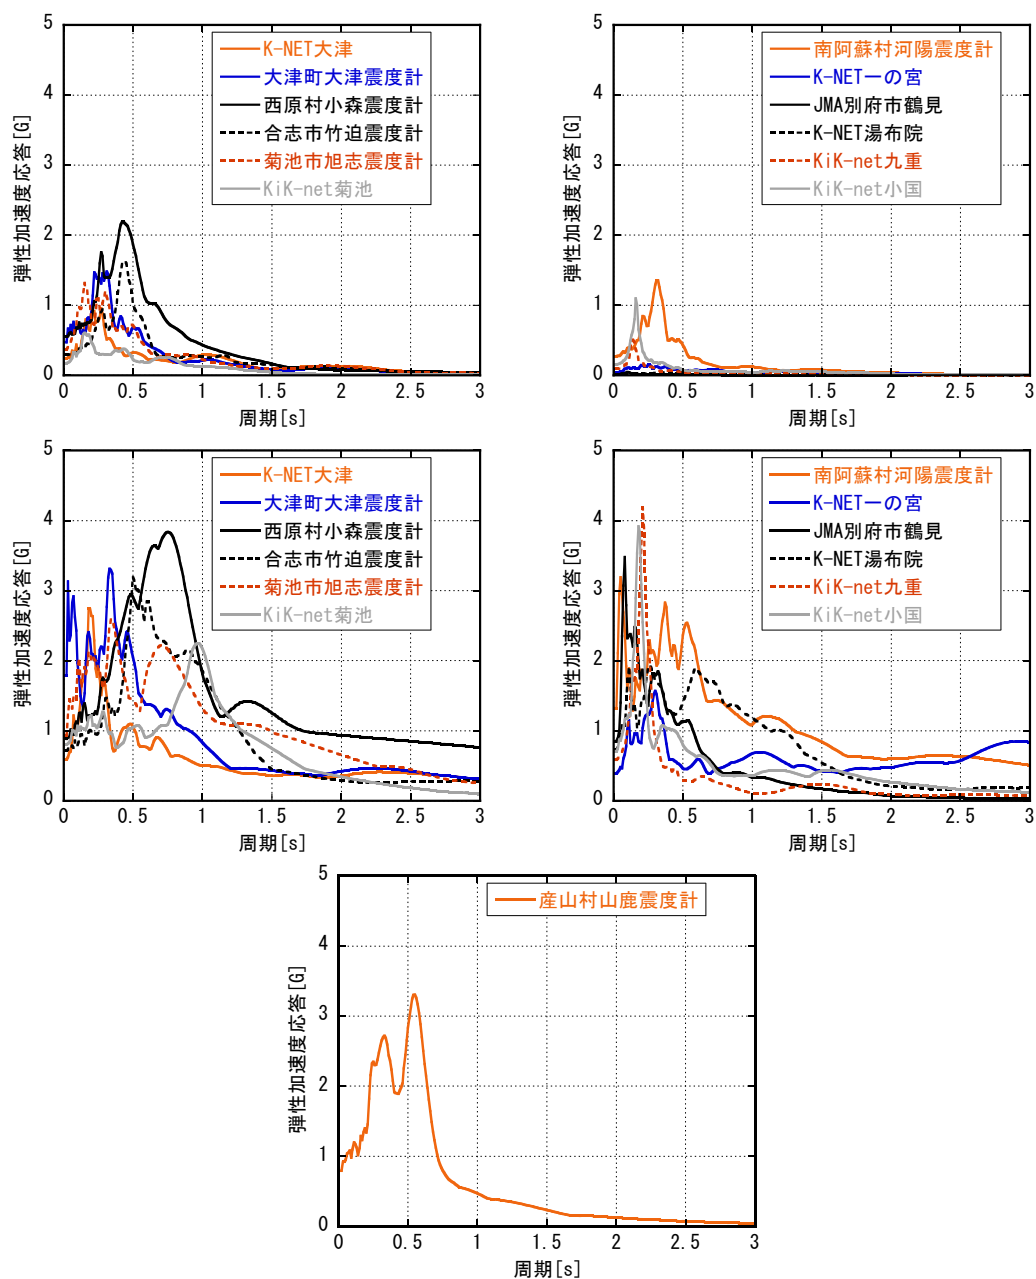
図 16 弾性加速度応答スペクトル

次に、弾性加速度応答スペクトルを一般的な減衰定数5%とした場合、建物が全壊に至る時の等価減衰である減衰定数20%⁷⁾とした場合について図16~18に示す。図18には、西原村小森震度計と大津町大津震度計の本震記録と過去の強震記録、具体的には1995年兵庫県南部地震JR鷹取、2004年新潟県中越地震JMA小千谷、2011年東北地方太平洋沖地震K-NET築館の記録を記している。多くの強震記録は、計測震度と人体感覚に対応した周期1秒以下の短周期⁸⁻⁹⁾が卓越している一方、建物の大きな被害と相関がある1-1.5秒応答は、木造全壊率が1.8%であった2004年新潟県中越地震のJMA小千谷よりも小さい。そのため、震度6弱以上といった大きな震度を記録したにも関わらず、大きな被害を受けた建物がほとんど見られなかったのは、計測震度と人体感覚に対応した周期1秒以下の短周期が卓越し、建物の大きな被害と相関がある1-1.5秒応答が小さかったためであると考えられる。なお、JMA小千谷より大きな1-1.5秒応答を記録している観測点もいくつか見られ、特に西原村小森震度計・菊池市旭志震度

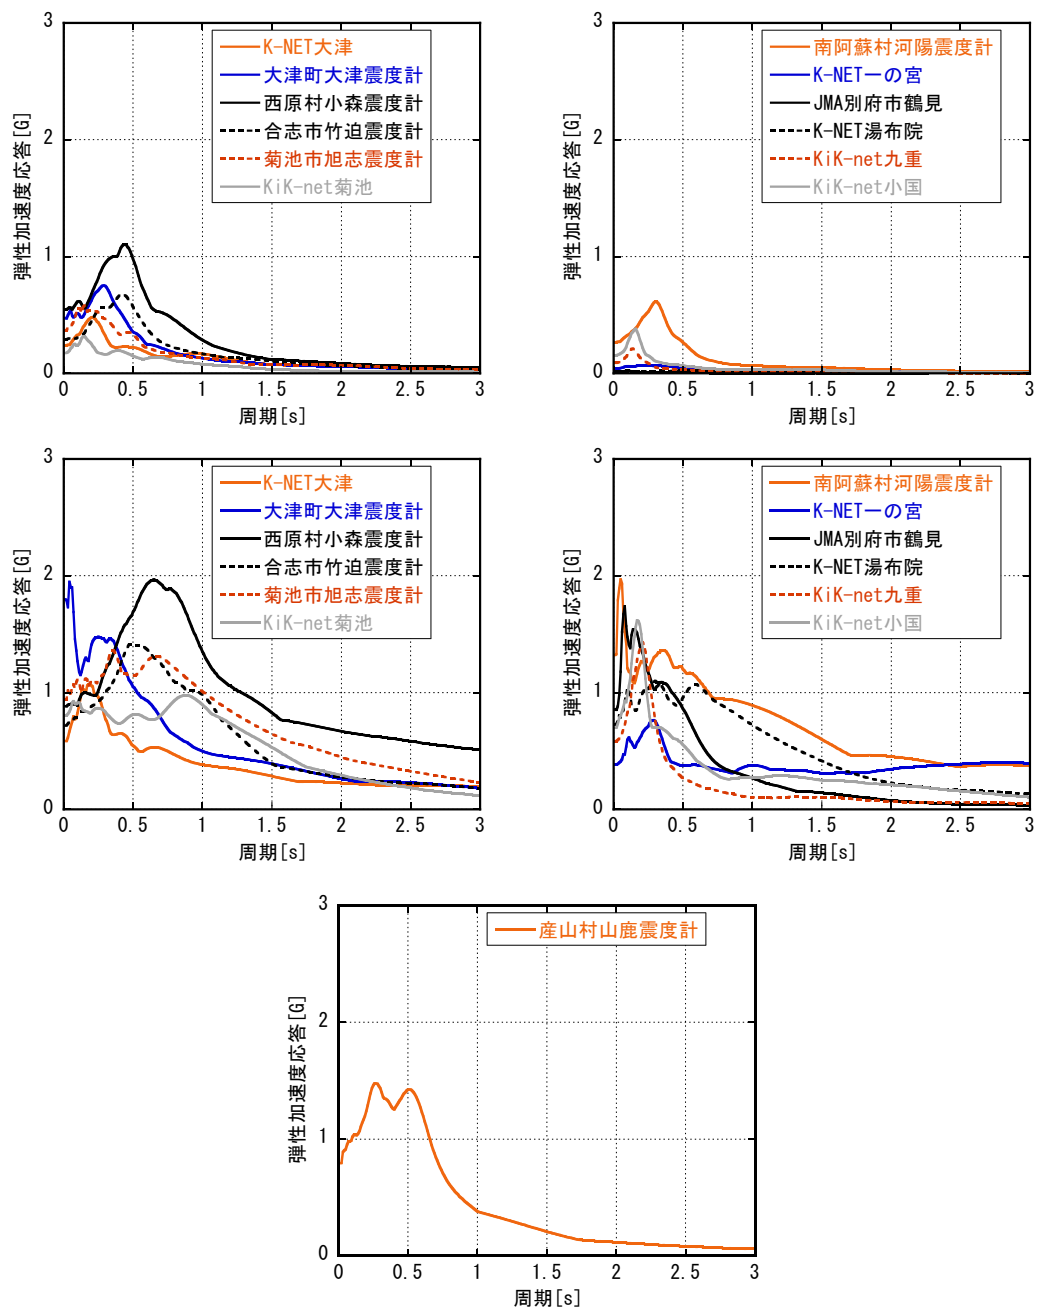
図 17 弾性加速度応答スペクトル
 (上段：前震，中段：本震，下段：2016 年 4 月 16 日 3:55 の地震，
 減衰定数:20%，水平 2 方向ベクトル合成)

計・KiK-net 菊池・南阿蘇村河陽震度計では 1-2 秒震度は 6 強となっているが、建物棟数が少ないため定量的な分析を行うことは難しい。
