## 大井川上流のある斜面における 崩壊の変遷とその地盤状況

真 板 秀 二

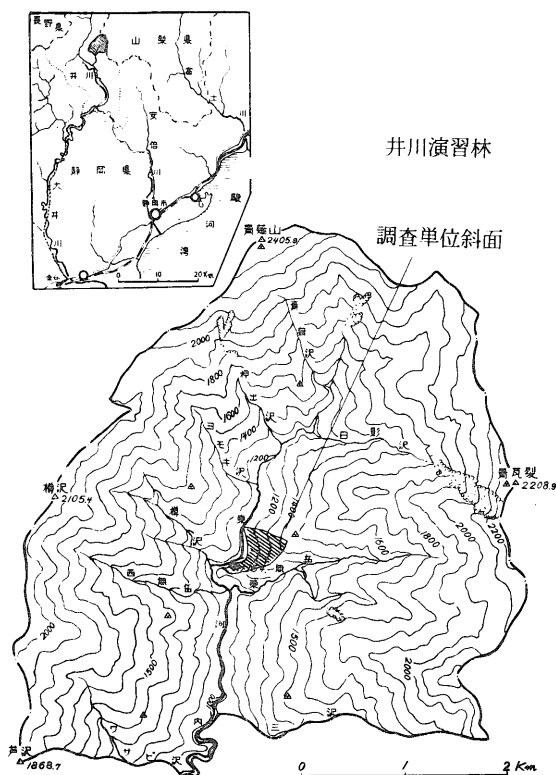
図-1 筑波大学農林技術センター井川演習林内の調査単位斜面

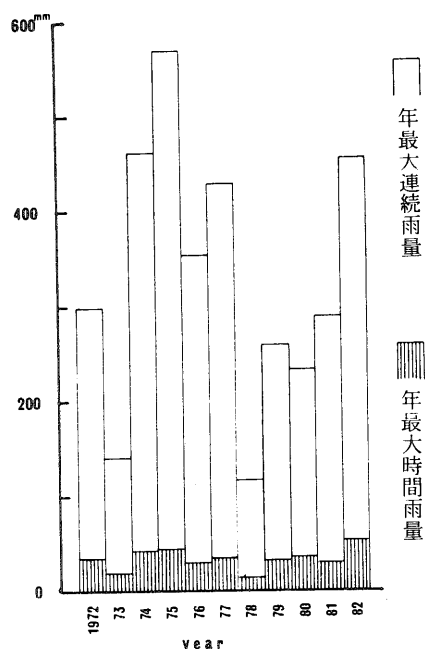
図-2 年最大連続雨量と年最大時間雨量の経年変化

C 崩壊は 1974 年 8 月の台風 14 号の豪雨で発生した。大きさは幅が 25~40 m、深さが 1~2 m、斜面長が 120 m 程度であった。このときの雨は 20 年確率程度のもので、連続雨量は 463.5 mm、最大時間雨量は 39.5 mm であった（図-2）。C 崩壊の原因は、溪流による脚部の側方洗掘によるものではなかった。またこの豪雨は A 崩壊地にガリーを発生させた（写真 3）。

翌 1975 年 8 月にもこれ以上の豪雨があった。これは台風 6 号によるもので連続雨量は 569 mm、最大時間雨量は 45.5 mm に達した（図-2）。この豪雨によって前年できた A 崩壊地内のガリーはさらに拡大したが、単位斜面内に新たな崩壊は発生しなかった。D 崩壊地のガリー状の先端が伸びたのは、以上述べた 1974 年の豪雨か、1975 年の豪雨のいずれかあるいは両方による

この間、1980 年、81 年、82 年と現地観察を行ったが、1982 年 8 月の台風 10 号に襲来されるまで、単位斜面およびこの斜面内の崩壊地に特に著しい変化はなかった。1982 年の台風 10 号は、連続雨量が 457 mm、最大時間雨量が 54 mm の豪雨をもたらした（図-2）。この豪雨によって A、C の崩壊堆積部および B 崩壊堆積部の一部は、溪流による側方洗掘のため再崩壊した。また斜面脚部も同様に崩壊した。しかし D 崩壊堆積部は側方洗掘を受けなかった（写真 6,7）。

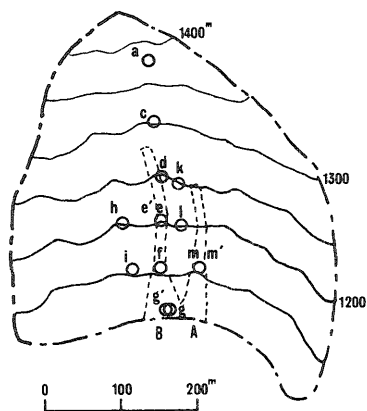
単位斜面内の各地点（図-4）について、横河電機製 L-10 型大地比抵抗測定器を使用し Wenner 法によって垂直探査を行った。解析は Sandberg の標準曲線法で行った<sup>2)</sup>。調査時期は 1973 年 8 月、1974 年 9 月、10 月であった。

図-4 電気探査の測点
