## プランバナン遺跡の修理と国際協力（インドネシア）

上北恭史<sup>1)</sup>

所属 1) 筑波大学 芸術系

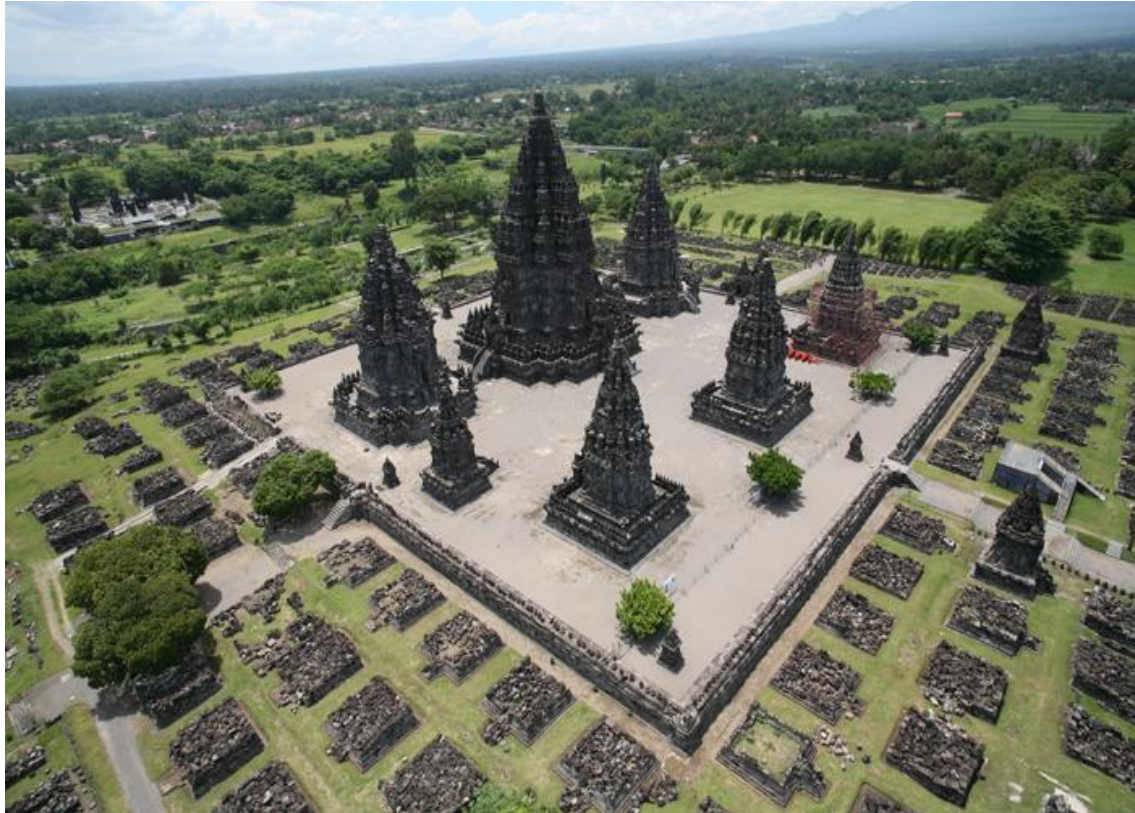
図2 ロロ・ジョングラン寺院（南東からみる）

奥の列の手前からブラフマー祠堂、シヴァ祠堂、ヴィシュヌ祠堂、前の列の手前からハンサ祠堂、ナンディ祠堂、ガルルダ祠堂（プランバナナ遺跡保存事務所提供）

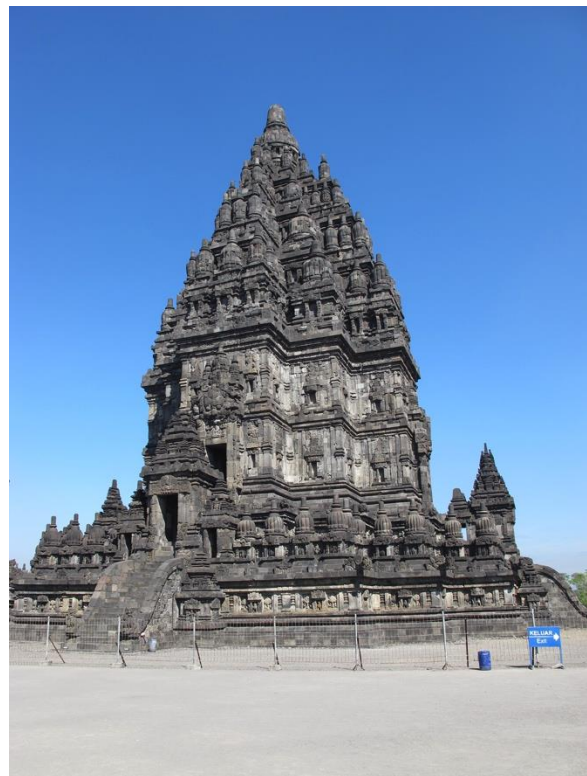
図3 シヴァ祠堂の東正面

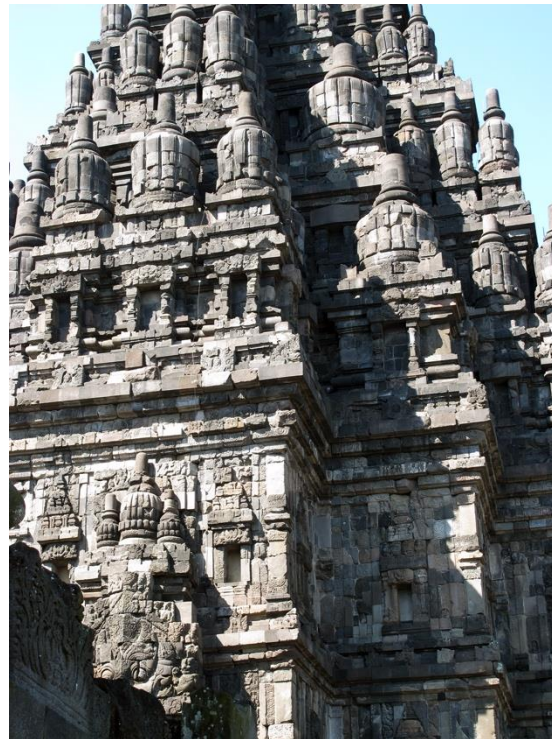
身舎の回廊から立ち上がる部分はレリーフを施し、奥蓋に続く上端にはコーニスを回している。雁木型の平面に立ち上がったそれぞれの壁面は上下二つに分けられ、それぞれの壁面に龕を穿ちアクセントとしている。屋蓋は段状に迫り上がり、各段上に大小さまざまなラトナを配す。最長部に巨大なラトナを置き、方錐状に天に向かって聳え上がる形式をとっている（図 4）。このような形式は垂直線を強調する北方インドの塔と、段台ピラミッド状に迫り上がり水平線を強調しながら小塔を並べる南方インドの塔が融合したものとされるが（注 1）、インドネシアでもこのような形式は他に無く、類い稀な建築的価値、美術的価値を有している。

図 4 シヴァ祠堂の身舎から屋蓋への装飾

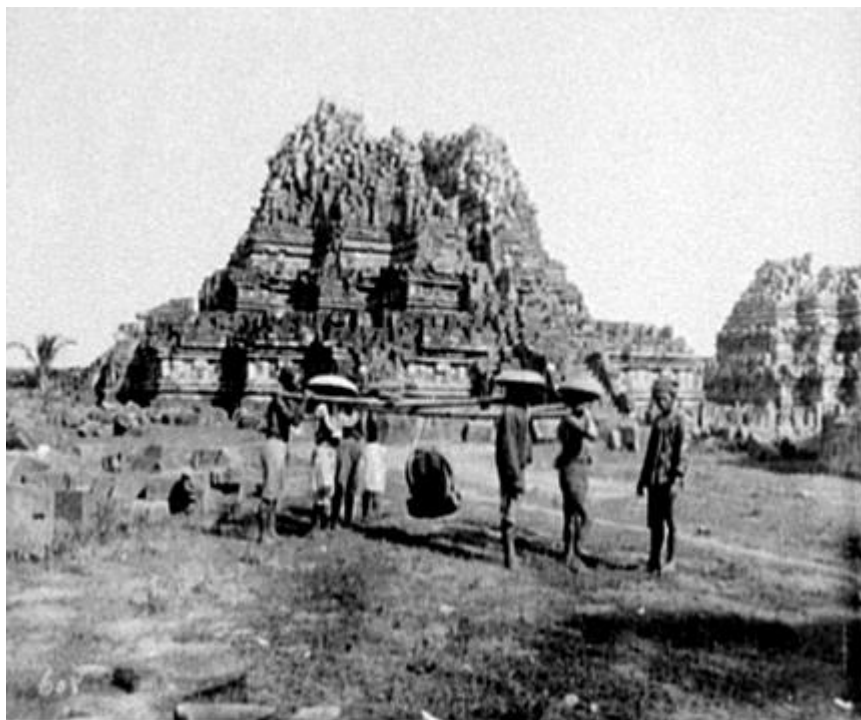
図 8 1895年に撮影されたプランバナン寺院（アメリカ議会図書館所）

プランバナンの寺院が 10 世紀に突然歴史の舞台から姿を消したことは先に述べたが、次に確認されるのは 1733 年にオランダ東インド会社の社員の報告であり、小山のようであったと述べている（注 3）。その後 19 世紀、イギリスがインドネシアを支配した時期に、ジャワ島に副総督として赴任したトーマス・ラッフルズらによって世界に紹介され脚光を浴びることになった。16 世紀におこった大地震でもプランバナンの建造物は大きく壊れたといわれており、19 世紀に発見されたときは基壇部に当初の形をとどめるにすぎず、屋蓋、身舎部は崩れて瓦礫となり周囲に散乱していたという（図 8）。

イギリスにかわりオランダの統治下におかれてから、プランバナンの遺跡は復原のために調査、清掃され、1918 年にオランダ領東インド考古局の第 2 代局長のボスによって、復元のための石材のマッチング作業が開始された（注 4）。組積造建造物の石材は、崩壊するとある範囲にまとまって散らばる。このためある範囲に散らばっている石材を集め、表面の文様や石材の形を組み合わせるにより、石材を建築物のもとにあった場所を特定していくことができる。1937 年頃に修復作業が開始され、1943 年から 1945 年日本の軍政期にも修復作業は継続され、1945 年のインドネシア独立を経て 1957 年に竣工した。途中、インドネシア独立に伴う混乱で、修復に関わる多くの資料が散逸したといわれており、修復過程の詳細は明らかになっていない。

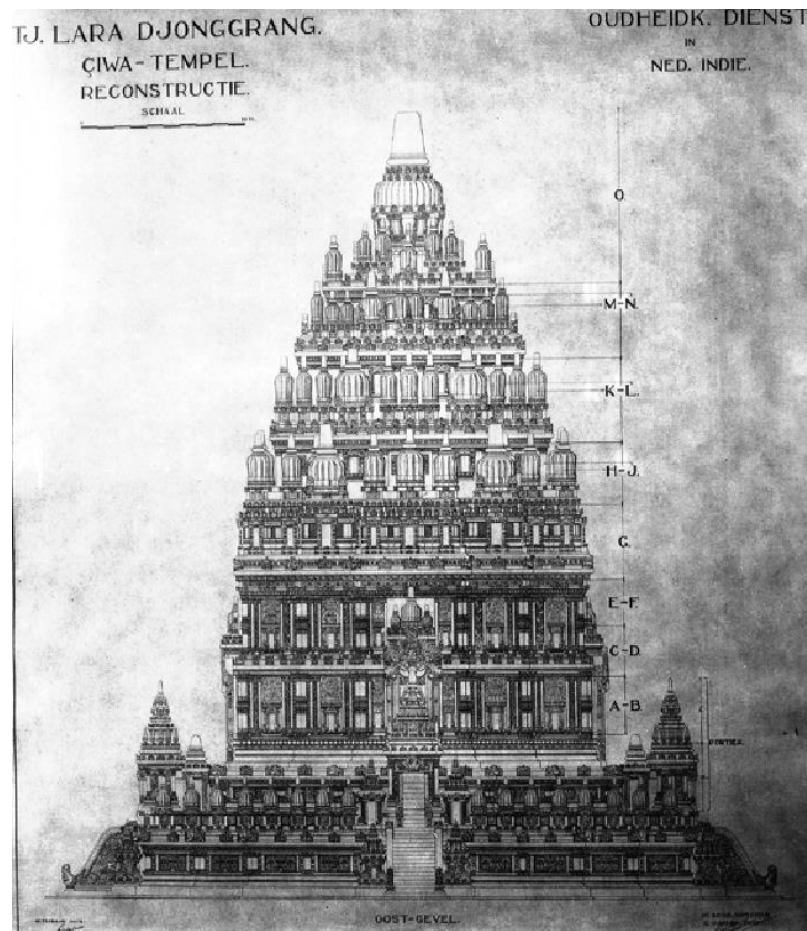
図11 シヴァ祠堂立面図(ライデン大学ケルン研究所(Kern Institute)所蔵)

そこでインドネシア建築史家の小野邦彦は、プランバナンの遺産保存事務所や国立図書館をはじめ、オランダのライデン大学まで出かけて資料の収集を試みた(図11)。歴史資料の考証の結果、明らかになったことは、シヴァ祠堂は身舎から屋蓋にかけて修復され、基壇部分は当初の状態であると思われること、そして身舎および屋蓋の構造にコンクリートの臥梁が入っていることである。これはヴィシュヌ祠堂やブラフマー祠堂のようにコンクリートの柱梁が入っている構造体であることを想定させるが、シヴァ祠堂の内部の構造を記した資料は発見できず、内部構造の全体像を明らかにすることはできなかった。
