調査報告

栃木県佐野市葛生における石灰焼成窯跡の調査 －山菅谷焼窯跡と嘉多山公園七輪窯跡－

辰巳祐樹・長谷川敦章・増森 海笑 D.・三宅 裕

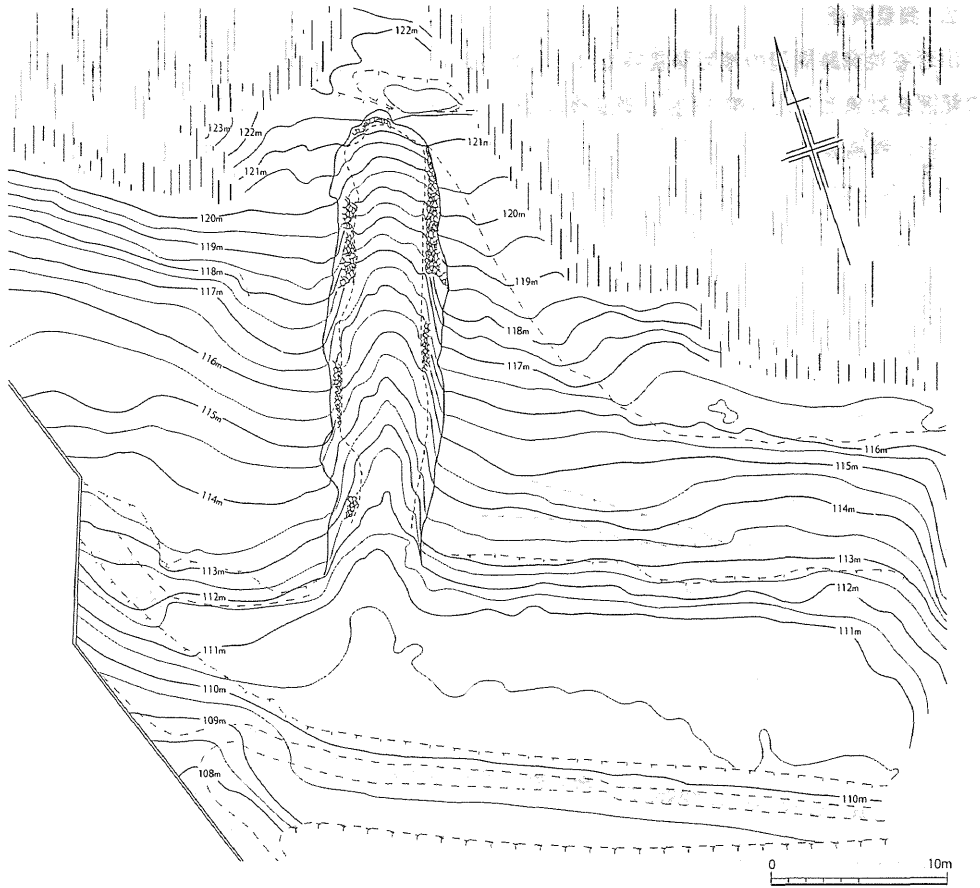
第3図 山菅谷焼窯跡と周辺の地形図

山菅谷焼窯跡周辺の地形測量調査は、谷焼窯跡とその周辺を含む南北約 40m、東西約 50m の範囲を対象とした（第 3 図）。測量機材にはトータルステーションと平板とオートレベルを用いた。標高値については近隣に三角点が確認できなかったため、佐野市都市計画基本図（IX-ID 54-2 葛生駅）に表記されている最寄りの標高値（100.3m）を利用し、そこから調査地まで水準点移動を行うことで調査地の標高値を割り出した。地形図は 100 分の 1 の縮尺で作成し、等高線は 50cm 間隔で作図した。窯跡自体については、窯壁を構成していた石灰岩の石積みが露出している部分を中心に、縮尺 20 分の 1 で左右両面の立面図を作成した（第 4 図）。

谷焼窯が構築されている斜面の周辺にも、当時の石灰生産に関連すると思われる施設の痕跡を確認することができる。窯跡の前方には、斜面を大規模に削り出して造成されたと考えられるテラス状の平坦面が、窯跡の主軸方向と直交するような形で広がっている（第3図）。この平坦面は標高111m前後でほぼ水平な面を形成し、南北は約9mの幅をもち、東西に約35mの広がりがある。さらに、この平坦面の南方にはもうひとつ段があり、そこは幅2m程の小路のような地形になっている。こうした前面の平坦面は、焼き上がった石灰の篩い分け、俵詰め、あるいは消化などの作業用スペースとして利用されていたと考えられる。

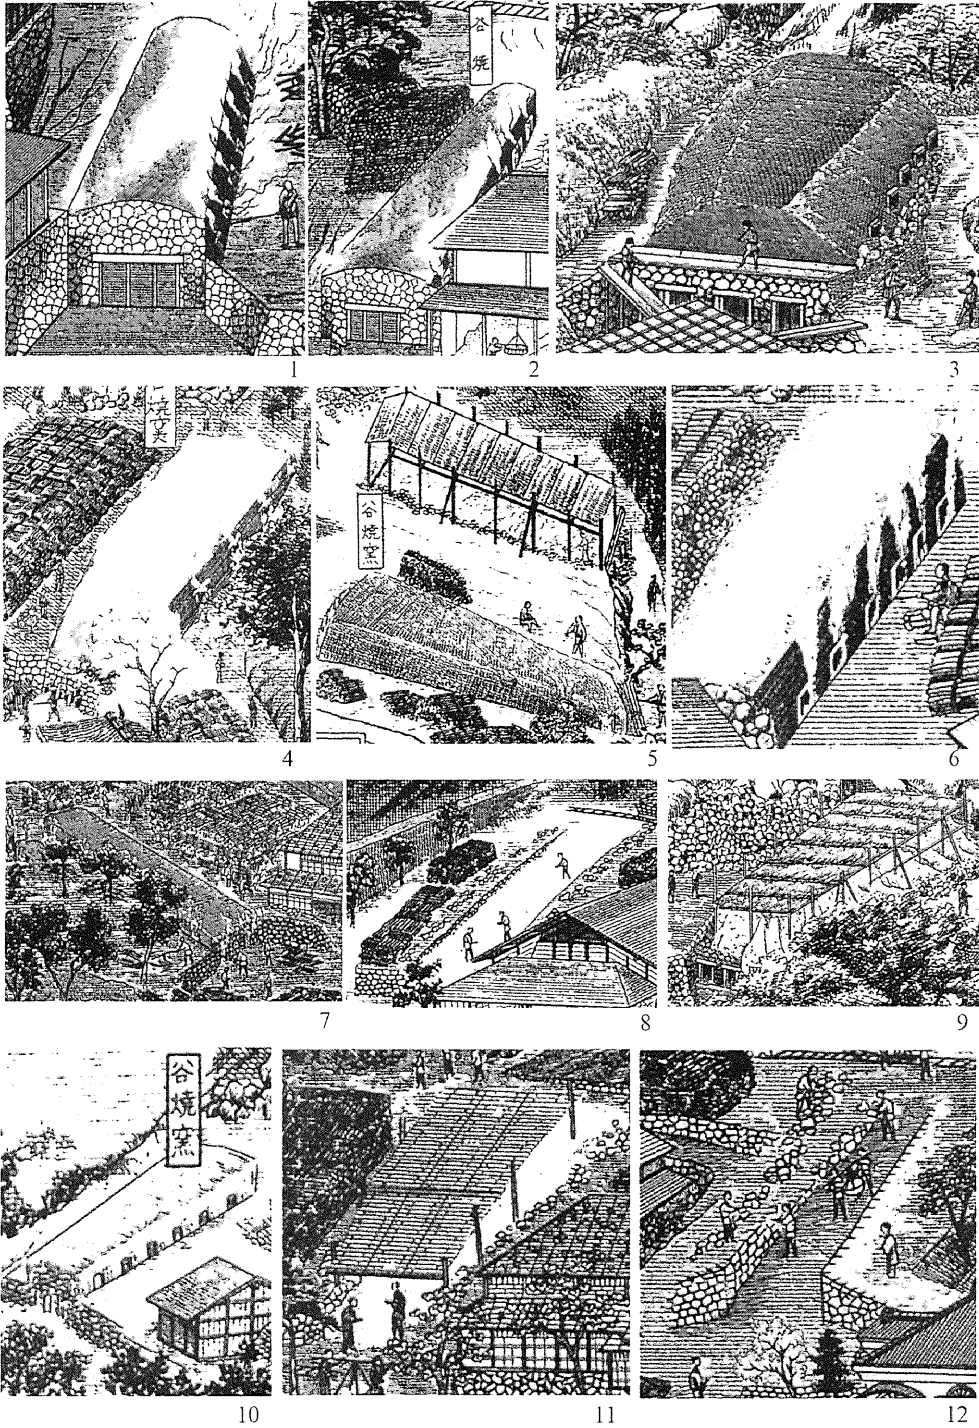
第5図 『大日本博覧図栃木縣之部』に見る明治期の石灰工場⁴⁾(青山編 1890を改変)
 1-2 蓼沼支店石灰工場 3・9 和田源八 4 清水多一郎 5・10 野澤四郎左衛門所有石灰工場
 6 榎田彌吾郎石灰工場 7-8・11-12 吉澤兵左

この平坦面の北側には、斜面を削り出した際にできた壁面が、ほぼ垂直に立ち上がっている。一部崩落あるいは埋没している部分もみられるものの、最も高低差のある部分では高さが2mにもなる。『大日本博覧図栃木縣之部』に載録されている明治期の谷焼窯には、窯の焚き口・前庭部の両側から斜面前面部へと続く石積みが描かれている（第5図：1, 7, 10, 12）。現状では確認することができなかつたものの、本来この部分には土の崩落を防ぐため石積みが構築されていたと考えられる。

窯跡側方の斜面に目を移すと、斜面の前方部分に傾斜が比較的緩やかになる部分が見て取れる。現地表面の観察でもいくつかの段を確認することができ、意図的にテラス状に改変されたものと考えられる。再び『大日本博覧図栃木縣之部』を参照すると、谷焼窯側方の斜面には燃料となる薪が積み上げられている様子が描かれており（第5図：2, 5-8）、この部分は燃料の置き場や運搬路として利用されていたものと思われる。先に触れた石灰を用いた整地面は、こうした作業用スペースに関連するものであった可能性が高い。

すでに何度も触れてきたが、『大日本博覧図柄木縣之部』に記載されている石灰工場には、多くの谷焼窯が描かれており、その構造や焼成工程をある程度辿ることができる（青山編 1890）。まず、窯の構築を行っているものとして片山（現嘉多山公園）の「石灰工場吉澤兵左」の例を挙げることができる（第 5 図 : 12）。これは、窯壁の石を積み上げている様子であるが、新たに谷焼窯を構築している可能性はもちろん、古くなった窯壁を新たに積み直している可能性もある。山菅谷焼窯跡でも確認されたように、石灰焼成の際には窯壁の石灰岩も激しく焼かれてしまうため、次第に脆くなってしまふからである。窯詰め完了後に窯全体に粘土を塗り込めている様子は、出流原の「和田源八」工場での例がある（第 5 図 : 3）。窯の前面の焚き口上部にいる人物は、最後の仕上げをしているところなのかもしれない。この事例も含め、谷焼窯の焚き口部にも石積みが構築されていたことが見て取れる（第 5 図 : 1-3・10）。また、焚き口は 1 つではなく、複数設けられるのが一般的であったようである。窯の天井部分はヴォールト状であり、全体としてかまぼこ形を呈している。

現在、嘉多山公園として整備されている場所は、かつて吉澤兵左氏が石灰工場を営んでいた場所に当り、『大日本博覧図栃木縣之部』には明治20年代ごろの工場の様子が詳細に描かれている（青山編1890）。そこにはまだ七輪窯の姿はなく、石灰岩の露頭、作業用の建物、事務所、鉄道馬車などとともに、谷焼窯が4基程描かれている（第5図：7-8, 11-12）。この地に谷焼窯が築かれ、さかんに石灰焼成がおこなわれていたことは確実であると言えるが、現在の嘉多山公園内には谷焼窯跡を確認することはできない。工場移転後に、完全に取り壊されてしまったか地中に埋没してしまったものと考えられる。

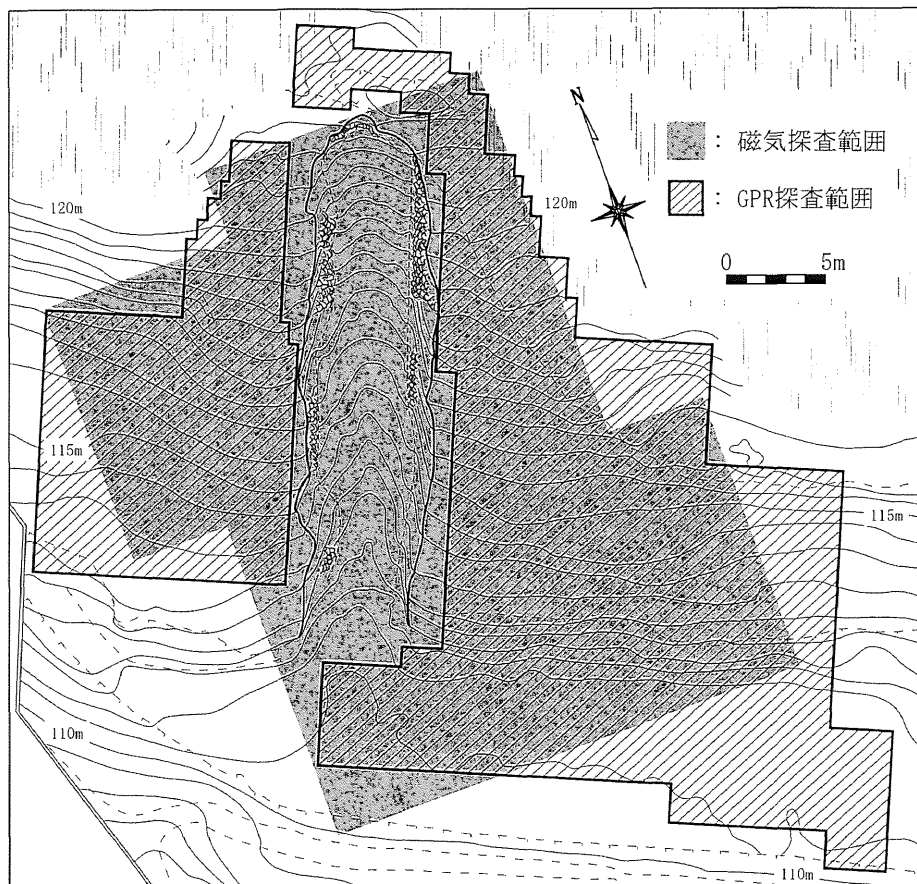
第6図 山菅谷焼窯跡地中探査範囲

磁気探査は谷焼窯跡を中心として、周辺の斜面や窯跡前面の平坦面を含む範囲で実施した(第6図)。探査区の南方と西方には民家が位置しており、特に西方の民家には敷地を囲むように鉄製のフェンスが巡らされている。しかし、探査区まではある程度の距離があり、また周辺には鉄塔などもなく、磁気探査にとって比較的良好な条件にあると言えた。ただし、平坦地の西側には一部現代のゴミが集積していたため、その部分の探査は実施しなかった。

地中レーダー（GPR）探査では、磁気探査よりも範囲を東に広げ、東側斜面や平坦地東部をより広く探査範囲に含めた（第6図）。ただし、窯跡内部については、傾斜が急であることや壁から崩落したと思われる石灰岩が散乱していたため、探査は実施しなかった。

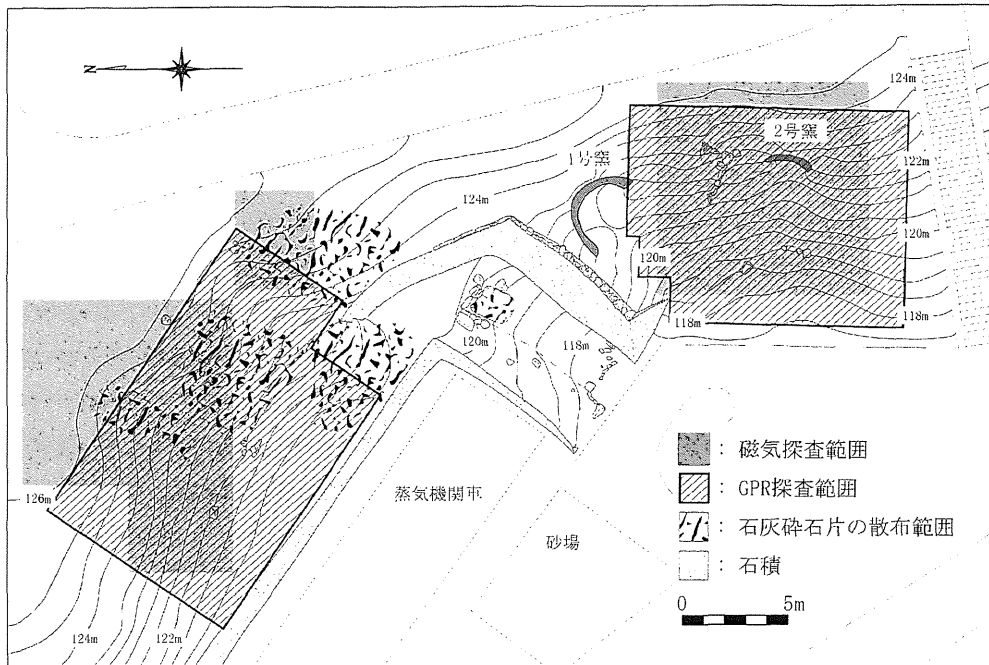
第9図 嘉多山公園七輪窯跡地中探査範囲

私たちが平成22年度に実施した地形測量調査の際に、七輪窯跡北西方の斜面に碎石片や石灰片の散布が認められ、そうした状況と微地形の様子から、そこに谷焼窯が埋没して残っている可能性を指摘した（長谷川・三宅2011）。また、現存している2基の七輪窯跡の周辺には石列が露出している箇所があり、七輪窯跡に関連する施設が地中に埋没していると思われた。さらに、この七輪窯2基は比較的近接して築かれており、両者の関係も解明すべき課題として残されていた。そこで、以上の3点を明らかにする目的で、磁気探査と地中レーダー探査をおこなうこととした。
