2016 年熊本地震における強震観測点周辺の状況と 発生した地震動との対応性—熊本県央, 天草地域—

要 約

Damage Investigation of Surroundings of the Seismic Stations in the 2016 Kumamoto Earthquake and Correspondence of Damage to Buildings with Strong Ground Motions

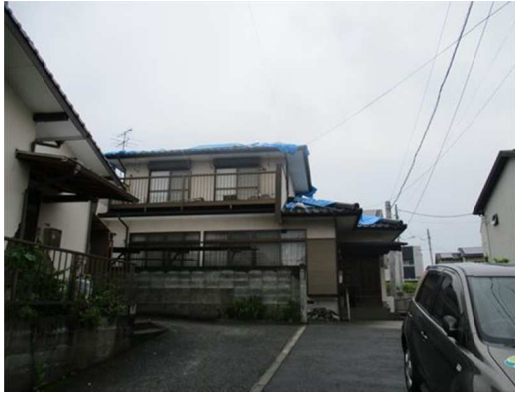
観測点は、熊本市東部土木センター（写真1）の敷地内に設置されている（写真2）。観測点周辺（観測点から半径200 m円内、以下同じ）の建物分布図を図2に示す。円内に大きな高低差の変化は無い。周辺には183棟の建物（うち木造建物176棟）があり（写真3～8）、瓦屋根が被害を受けた木造建物（写真9）、外装材が被害を受けた木造建物（写真10）が見られたが、全壊・大破といった大きな被害を受けた建物は見られなかった。

写真9 瓦屋根が被害を受けた木造建物

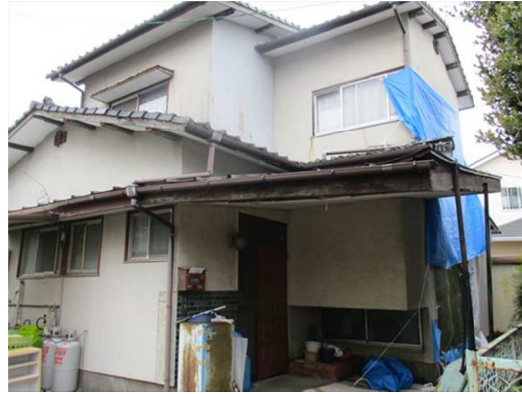
写真10 外装材が被害を受けた木造建物

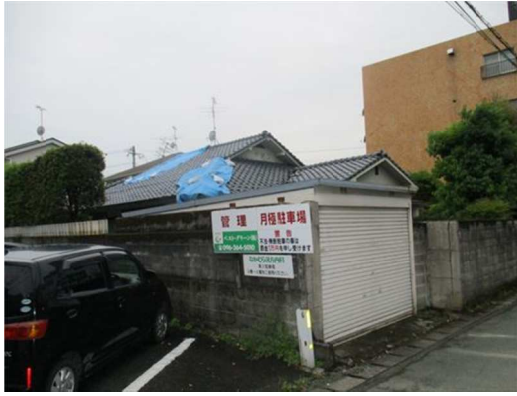
観測点は、熊本市消防局（写真11）の敷地内に設置されており（写真12），建物近傍のため、観測記録にはその影響が入り、周辺で生じた揺れと異なる可能性がある。観測点周辺の建物分布を図3に示す。円内に大きな高低差の変化は無いが、北から西にかけて川が流れている（写真13）。周辺には148棟の建物（うち木造建物70棟）があり（写真14～18），瓦屋根が被害を受けた木造建物（写真19），外装材が被害を受けた建物（写真20）が見られたが、全壊・大破といった大きな被害を受けた建物は見られなかった。

写真 19 瓦屋根が被害を受けた木造建物

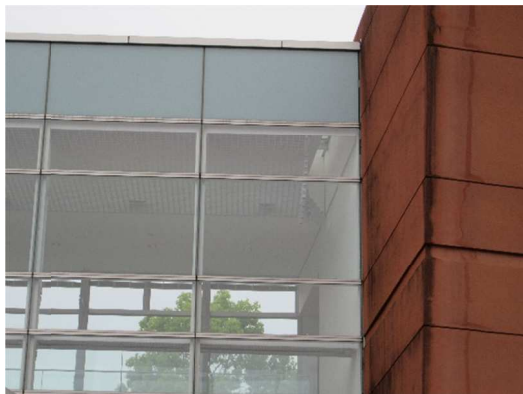
観測点は、嘉島町役場（写真 31）の敷地内の南端にある（写真 32）。役場庁舎に構造的な被害は見られないが、天井の仕上げ材が落下するなどの軽微な被害は見られた（写真 33）。観測点周辺の建物分布を図 5 に示す。観測点の周辺は田畑が広がっており（写真 34～36）、周辺には 20 棟の建物（うち木造建物 11 棟）があった。範囲内では倒壊した木造建物（写真 37～38）が 1 棟あり、壁に亀裂が入るなど軽微な被害が確認できる木造建物（写真 39～40）も見られた。建物棟数が少ないため参考値ではあるが、全壊・大破率は 5.0 %（木造全壊率は 9.1%）であった。

写真 33 嘉島町役場の天井仕上材の被害

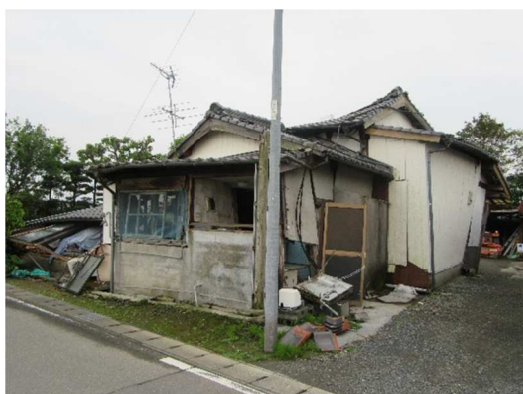
写真 37 倒壊した木造建物

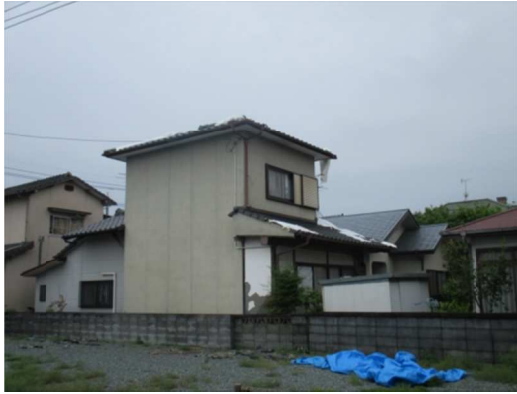
観測点はいずれも、宇土市役所 (写真 51) の敷地内に設置されている。市役所建物 (RC 造) は中間層が崩壊しており (写真 52)、敷地内は全面立ち入り禁止となっていた。そのため、K-NET 観測点 (写真 53) は敷地外から設置位置・状況を確認できた一方、震度計は設置位置・状況を確認できなかった。そこで、震度計の設置位置を役場職員の方から聞き取り、調査を行った。周辺に大きな高低差の変化は無い。K-NET 周辺には 148 棟の建物 (うち木造建物 95 棟)、震度計周辺には 136 棟の建物 (うち木造建物 87 棟) がある (写真 54~58)。瓦屋根に被害を受けた木造建物 (写真 59)、やや範囲外で屋根構面が被害を受けた木造建物 (写真 60) が見られたが、市役所建物以外に全壊・大破といった大きな被害を受けた建物は見られず、全壊・大破率は両観測点共に 0.7% (木造全壊率はいずれも 0%) であった。

写真 59 瓦屋根が被害を受けた木造建物

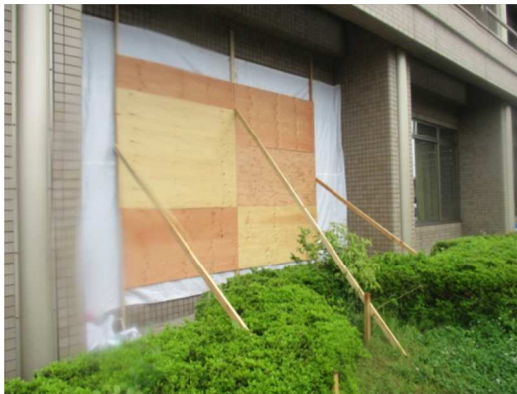
観測点は宇城市役所（写真 61）の 1 階に設置されており（写真 62），建物内部のため，観測記録は周辺で生じた揺れと異なる可能性がある．市役所建物ではガラスの被害（写真 63），敷地内で地盤の被害（写真 64）が見られた．観測点周辺の建物分布を図 8 に示す．円内に大きな高低差の変化はないが，市役所の西と東側には川が流れている（写真 65）．なお，市役所から東側にある県立松橋高等学校（図 8 中青ハッチング部）は，許可が降りず調査ができなかったが，敷地外から見える範囲では大きな被害は見られなかった．周辺には 31 棟の建物（うち木造建物 18 棟）があり（写真 66～67），瓦屋根が被害を受けた木造建物（写真 68），石碑の転倒（写真 69），やや範囲外でガラスに被害を受けた建物（写真 70）が見られたが，全壊・大破といった大きな被害を受けた建物は見られなかった．

写真 63 宇城市役所建物のガラスの被害

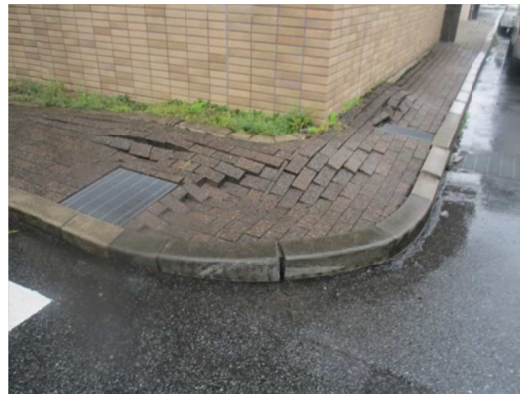
写真 64 地盤の被害

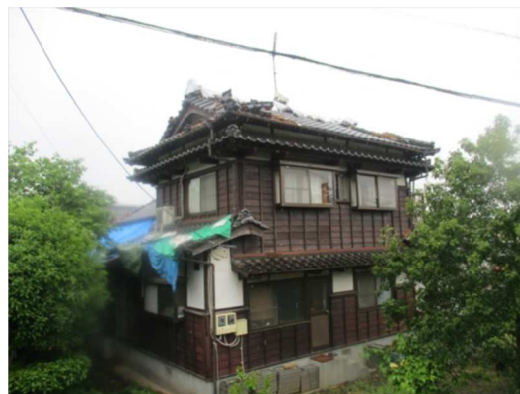
写真 68 瓦屋根が被害を受けた木造建物

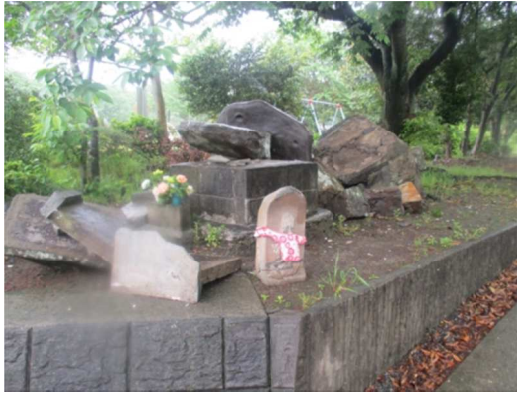
写真 69 石碑の転倒

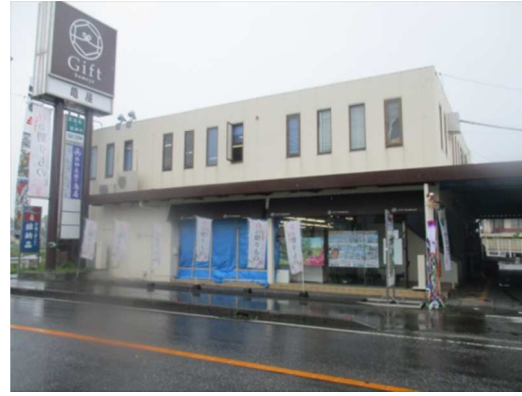
写真 70 ガラスが被害を受けた建物(やや範囲外)

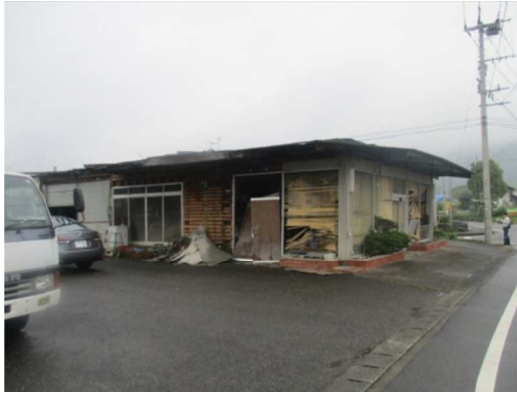
観測点は宇城市役所豊野支所(写真 71)の北側に設置されており(写真 72), 建物近傍のため, 観測記録にはその影響が入り, 周辺で生じた揺れと異なる可能性がある. 円内に大きな高低差の変化はない. 観測点周辺の建物分布を図 9 に示す. 周辺には 56 棟の建物(うち木造建物 40 棟)があり(写真 73~77), 瓦屋根が被害を受けた木造建物(写真 78), 外装材が被害を受けた木造建物(写真 79), 擁壁の崩壊(写真 80)が見られたが, 全壊・大破といった大きな被害を受けた建物は見られなかった.

写真 79 外装材が被害を受けた木造建物

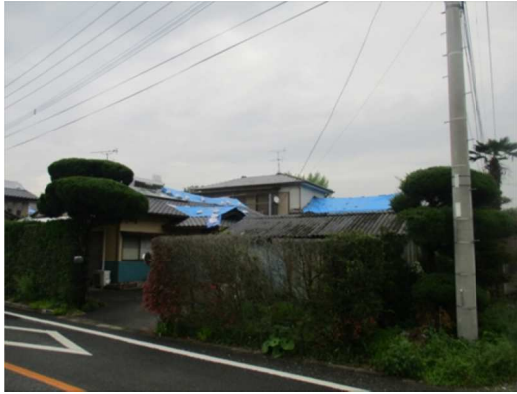
観測点は宇城市豊野公民館（写真 81）の西側植栽部に設置されている（写真 82）。円内に大きな高低差の変化はない。観測点周辺の建物分布を図 10 に示す。周辺には 14 棟の建物（うち木造建物 8 棟）があり（写真 83～88），瓦屋根が被害を受けた木造建物（写真 89），石製の柵の転倒（写真 90）が見られたが，全壊・大破といった大きな被害を受けた建物は見られなかった。

写真 89 瓦屋根が被害を受けた木造建物

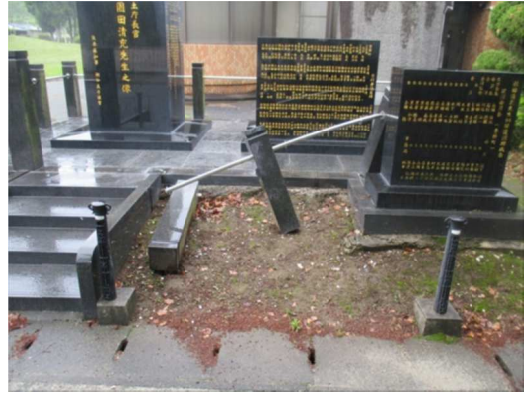
写真 90 石製の柵の転倒

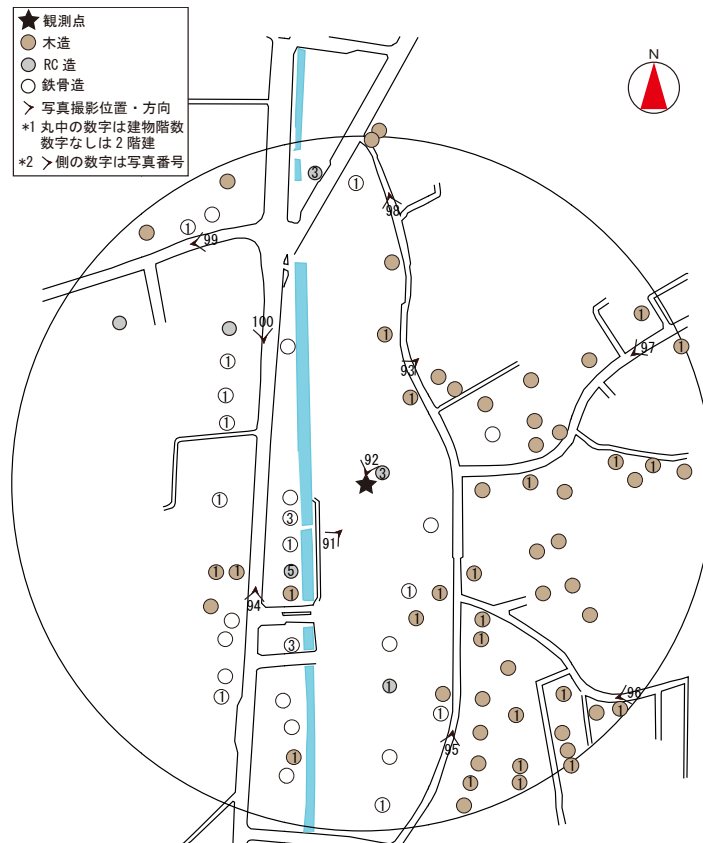
図11 JMA上天草市大矢野町周辺の建物分布

観測点は上天草市役所大矢野庁舎（写真 91）の 1 階に設置されており（写真 92），建物内部のため，観測記録は周辺で生じた揺れと異なる可能性がある．観測点から北東に急な斜面があるが（写真 93），他に大きな高低差の変化はない．観測点周辺の建物分布を図 11 に示す．周辺には 87 棟の建物（うち木造建物 55 棟）があるが（写真 93～100），全壊・大破といった大きな被害を受けた建物は見られなかった．

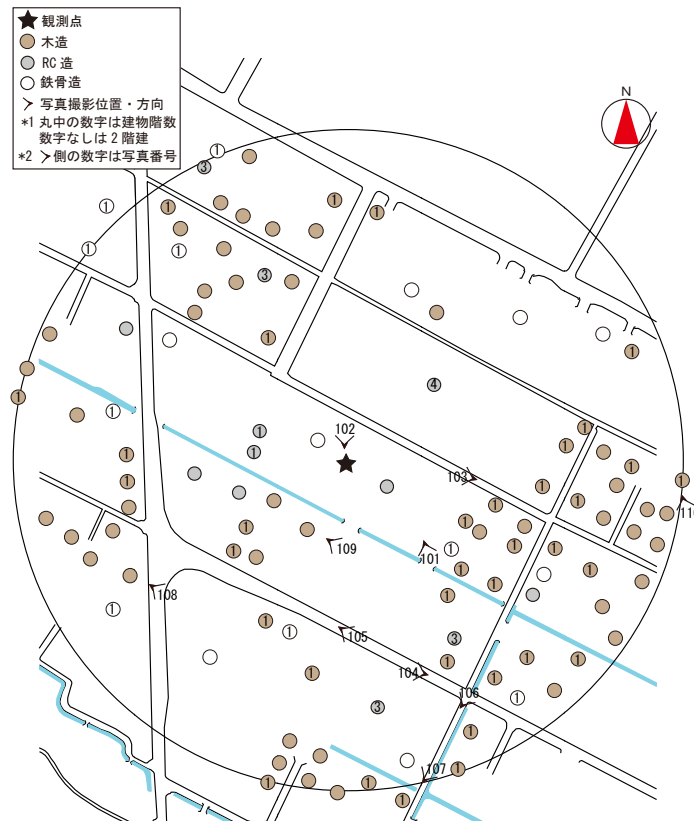
図12 宇城市小川町震度計周辺の建物分布

観測点は、宇城市小川支所庁舎（写真 101）のすぐ横に設置されており（写真 102）、建物近傍のため、観測記録にはその影響が入り、周辺で生じた揺れと異なる可能性がある。観測点周辺の建物分布を図 12 に示す。周辺には 106 棟の建物（うち木造建物 77 棟）があり（写真 103～106）、道路の亀裂（写真 107）や外壁の剥落（写真 108）、瓦屋根の被害（写真 109～110）は見られたが、全壊・大破といった大きな被害を受けた建物は見られなかった。

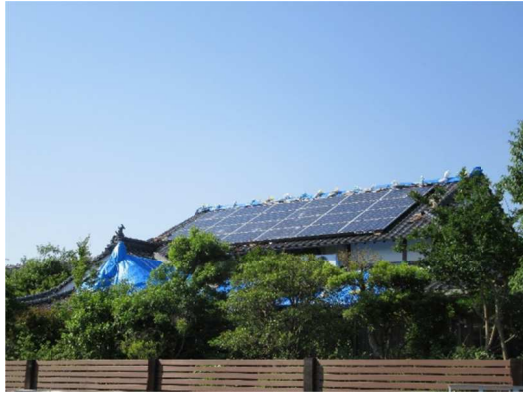
写真 109 瓦屋根が被害を受けた木造建物

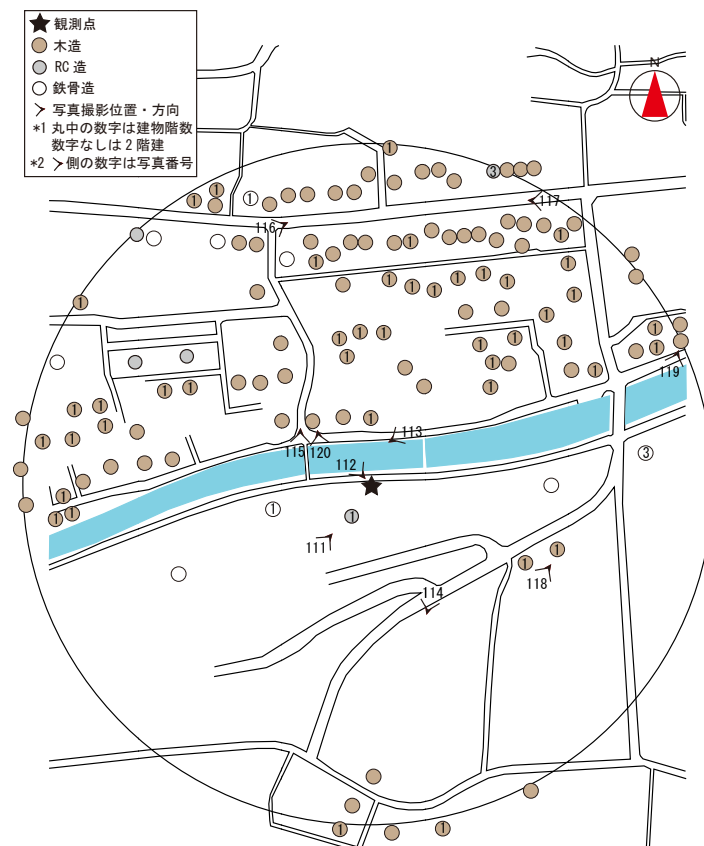
図13 K-NET砥用周辺の建物分布

観測点は、美里町老人福祉センター（写真 111）などの公的な施設がある敷地内に設置されており（写真 112）、建物近傍のため、観測記録にはその影響が入り、周辺で生じた揺れと異なる可能性がある。すぐ北側を緑川の支流（写真 113）が流れており、川の南側には田畑や空き地などが広がり（写真 114）、北側には住宅と商店街（写真 115～117）がある。観測点周辺の建物分布を図 13 に示す。周辺には 120 棟（うち木造建物 106 棟）の建物があり、瓦屋根の被害（写真 118）や外壁の剥落（写真 119～120）は見られたが、全壊・大破といった大きな被害を受けた建物は見られなかった。

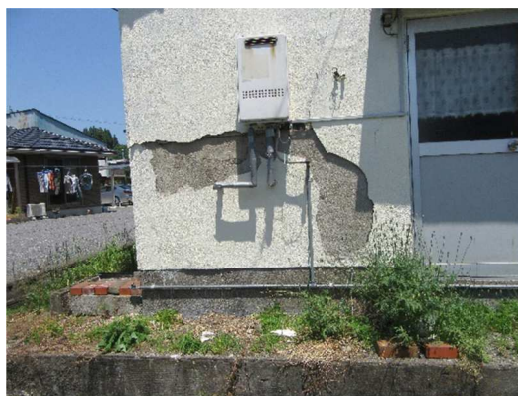
写真 120 外装材が被害を受けた木造建物

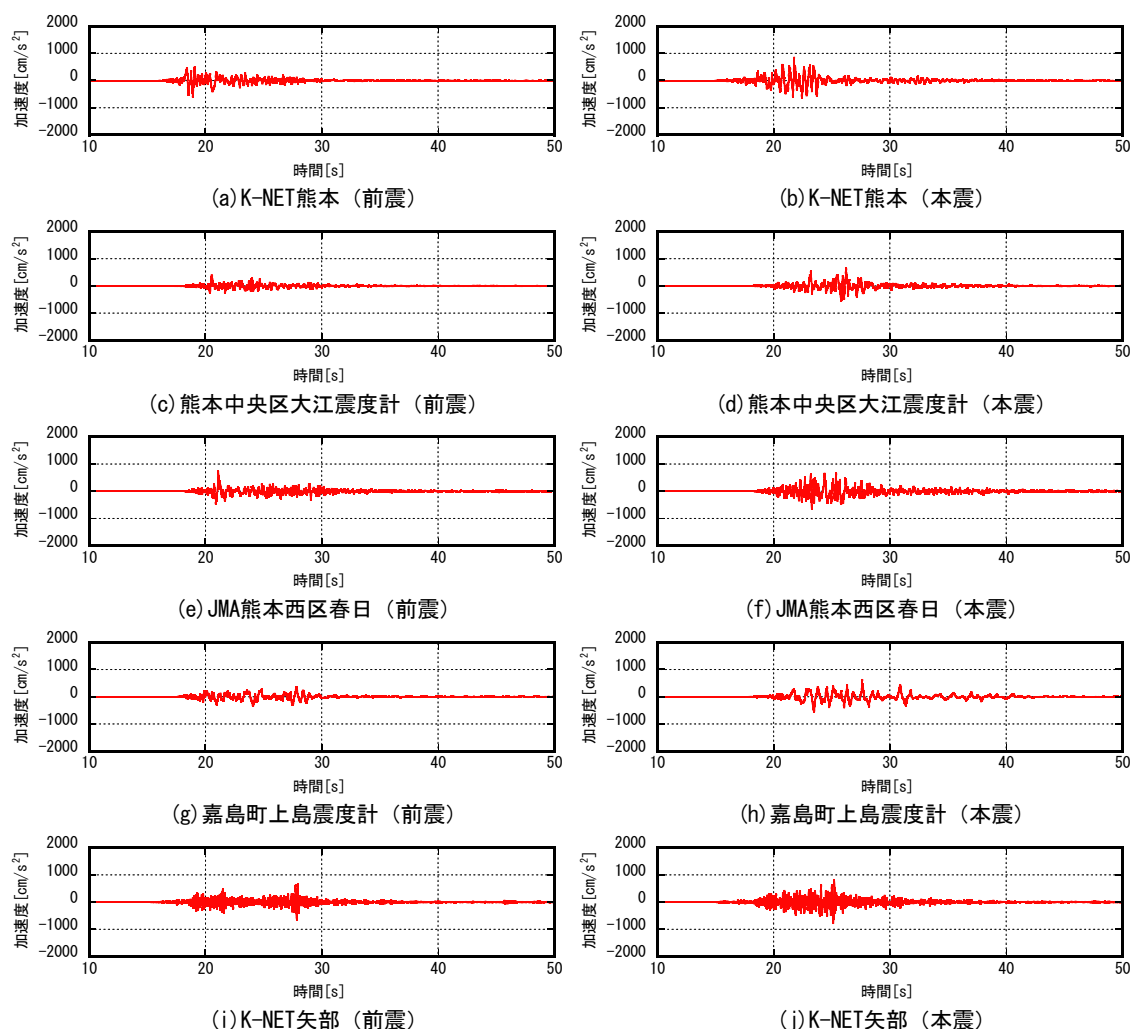
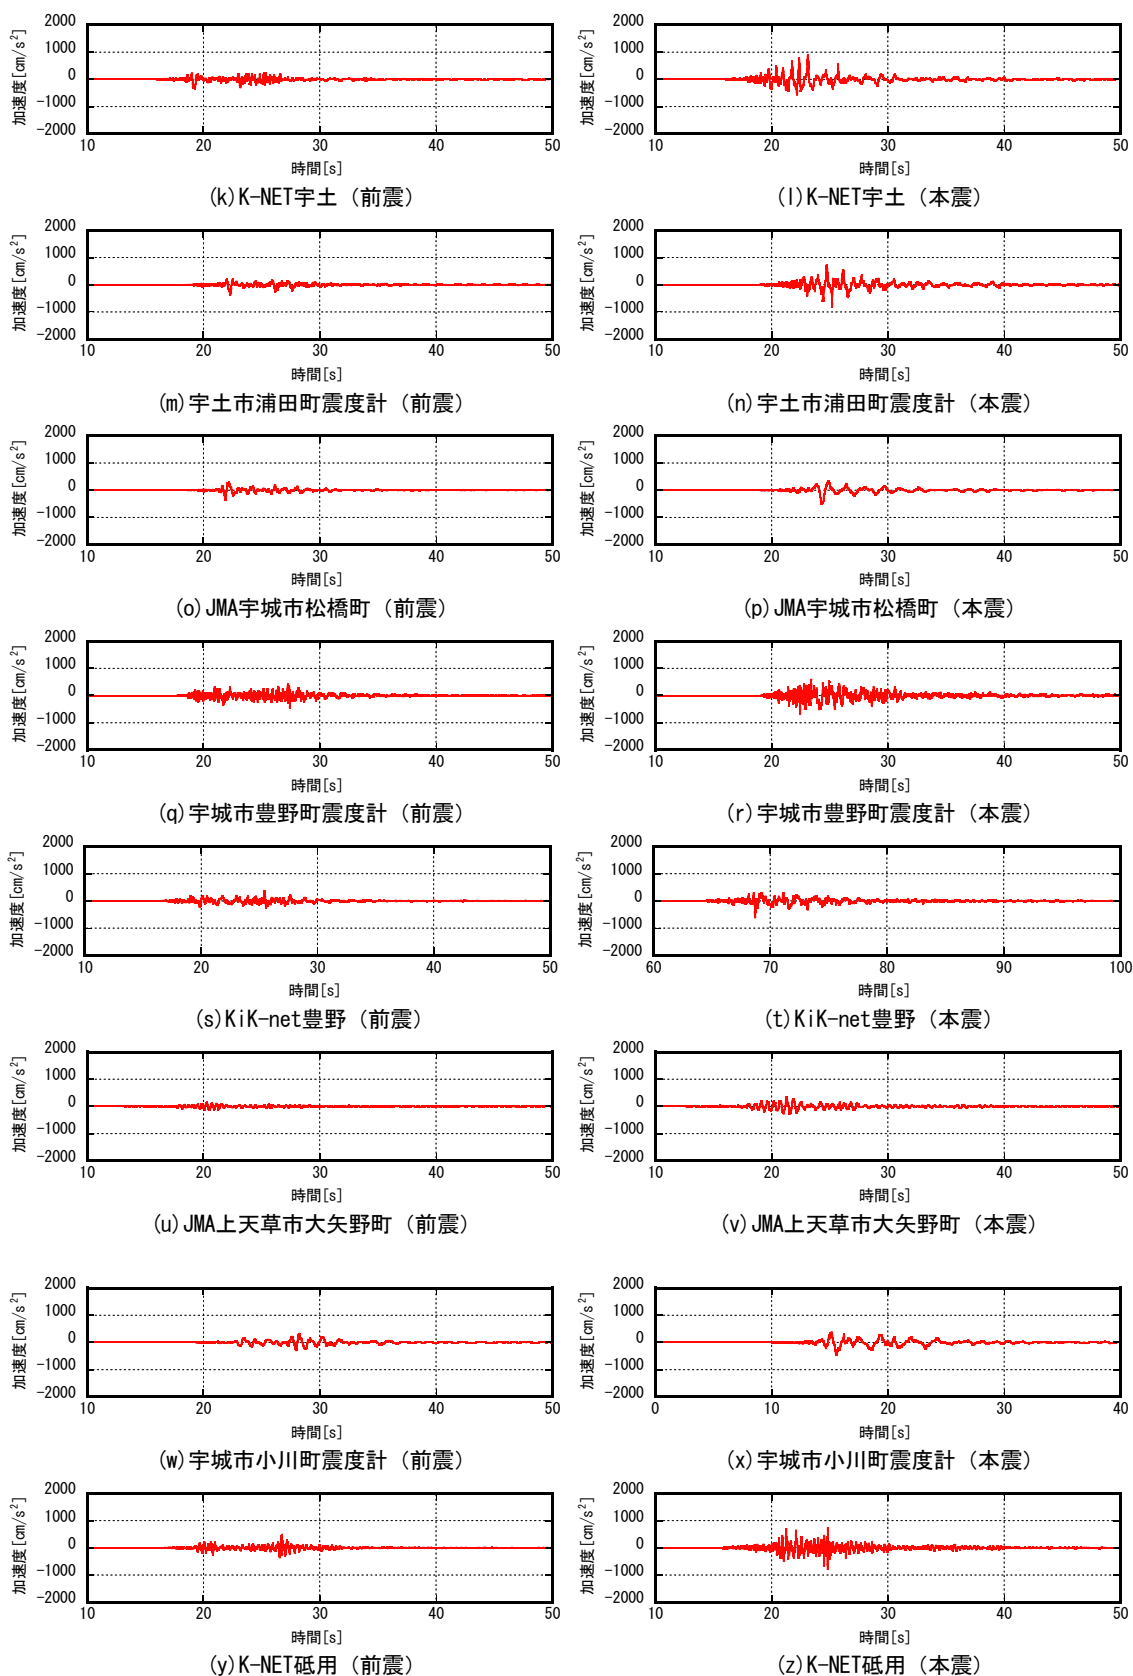
図 14 加速度波形（水平 2 方向ベクトル合成最大方向）

計測震度，地動最大加速度等の地震動強さ指標を表 1 に示している．地震動強さ指標には，建物の大きな被害と相関が高い減衰定数 20 %における周期 1-1.5 秒の平均スペクトル値（以下，1-1.5 秒応答）⁷⁾と，建物の大きな被害と相関の高い震度指標として提案された 1-2 秒震度⁸⁻⁹⁾も記している．また，加速度波形（水平 2 方向をベクトル合成し，最大となる方向．以下，水平 2 方向ベクトル合成最大方向）を図 14 に示す．ほとんどの観測点で，地震動強さ指標は前震よりも本震の方が大きい．前震・本震と強い

揺れが連続したものの、被害の大きさは、本震のみで説明できる^{10~12)}という指摘も多いため、地震動強さは本震の値に着目し、建物被害との関係について分析する。PGA, PGV を見ると、K-NET 熊本, K-NET 矢部, K-NET 宇土で PGA が 800 cm/s^2 を超えており, PGV は嘉島町上島震度計で 90 cm/s を超えている。

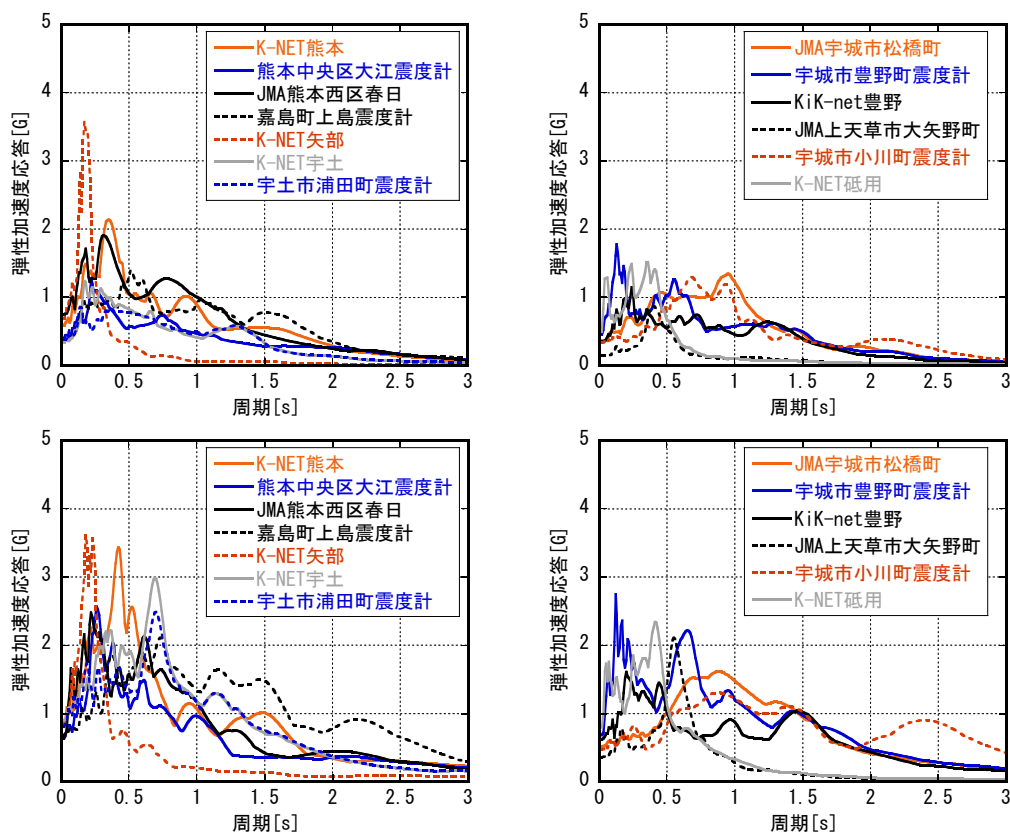
図 15 弾性加速度応答スペクトル (上段：前震，下段：本震，減衰定数:5%，水平 2 方向ベクトル合成)

次に、弾性加速度応答スペクトルを一般的な減衰定数 5 % とした場合、建物が全壊に至る時の等価減衰である減衰定数 20 %⁷⁾ とした場合について図 15~17 に示す。図 17 には、K-NET 宇土と K-NET 熊本の本震記録と過去の強震記録、具体的には 1995 年兵庫県南部地震 JR 鷹取, 2004 年新潟県中越地震 JMA 小千谷, 2011 年東北地方太平洋沖地震 K-NET 築館の記録を記している。多くの強震記録は、計測震度と人体感覚に対応した周期 1 秒以下の短周期^{8~9)}が卓越している一方、建物の大きな被害と相関がある 1-1.5 秒応答は、木造全壊率が 1.8 % であった 2004 年新潟県中越地震の JMA 小千谷よりも小さい。そのため、震度 6 弱以上といった大きな震度を記録したにも関わらず、大きな被害を受けた建物がほとんど見られなかったのは、計測震度と人体感覚に対応した周期 1 秒以下の短周期が卓越し、建物の大きな被害と相関がある 1-1.5 秒応答が小さかったためであると考えられる。なお、JMA 小千谷より大きな 1-1.5 秒応答を記録している観測点もいくつか見られ、特に嘉島町上島震度計や宇城市豊野町震度計では 1-2 秒震度は 6 強となっているが、建物棟数が少ないため定量的な分析を行うことは難しい。また、宇土では RC 造の市役所建物が崩壊していたが、偏心によるねじれ振動が生じたとの分析結果¹³⁾もあり、建物の個別的な要因が影響していた可能性がある。
