# 既往地震と熊本地震の被災事例における 河川特殊堤の被災メカニズムの分析

南海トラフ巨大地震・首都直下地震の発生が懸念されている中、河川堤防とともに都心部に多く存在する河川の特殊堤も耐震対策の検討が進められている。しかし、河川特殊堤の地震時挙動等についてはこれまで十分に研究が進められておらず、現在もレベル1地震動相当の外力に対して耐震対策が設計されている。本研究では既往地震における特殊堤の被災事例と平成28年熊本地震における被災状況を比較、分析した。また、熊本地震の被災箇所近傍の地震動特性を分析し、特殊堤の耐震設計の課題について考察した。

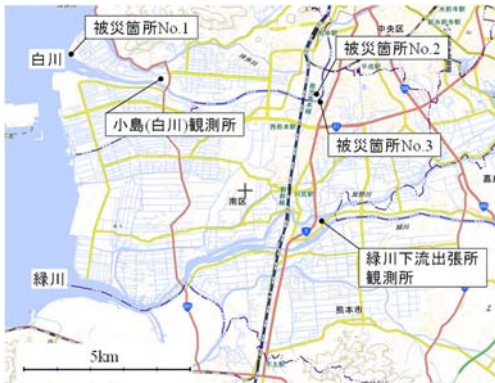
図-10 熊本地震における特殊堤の被災箇所及び強震観測位置

2016年4月14日と4月16日に発生した熊本地震では、レベル2地震動(タイプII)相当の地震動が観測され、河川堤防における被害が数多く発生した<sup>23)</sup>。14日の地震(以下「前震」という。)はマグニチュード6.5であり、16日の地震(以下「本震」という。)は7.3であった。特殊堤にも被害が生じており、その事例を整理し、表-1で整理した既往地震の被災事例と比較した。被災状況及び液状化層厚は参考文献<sup>23)</sup>を基に整理しており、計測震度は気象庁の計算方法<sup>24)</sup>により算定している。なお、被災箇所の位置図を図-10に示しており、これは地理院地図(電子国土Web)<sup>25)</sup>を基に加工している。

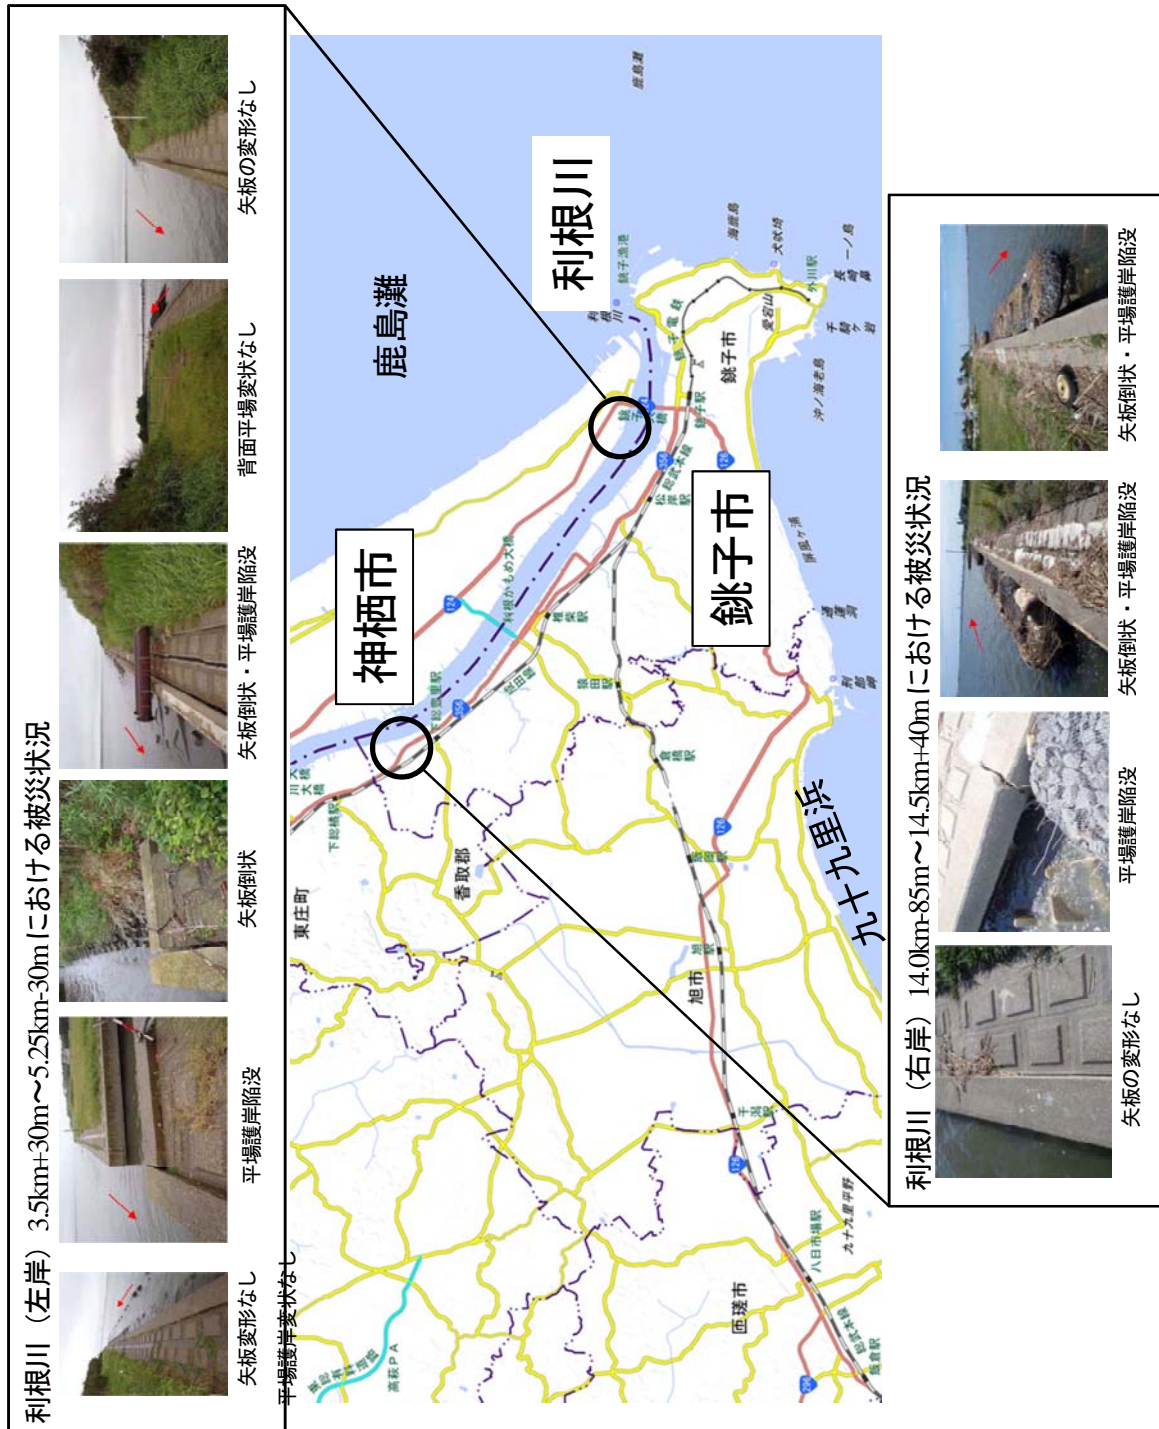
付図-1 東北地方太平洋沖地震における被災状況の調査資料 (利根川)

東北地方太平洋沖地震後に著者らにおいて実施した資料収集結果、土質調査結果、被災状況や地質状況の整理結果を付図1~付図8に示す。ここでは被災調査資料や既存ボーリングデータ、コーン貫入試験 (CPT)、ジオプローブによる試料採取試験の結果を基に被災箇所の状況を整理している。
