第2章 流木による災害の実態

2. 2 1998年栃木県余笹川の事例

2. 3 1993年鹿児島県垂水市の事例

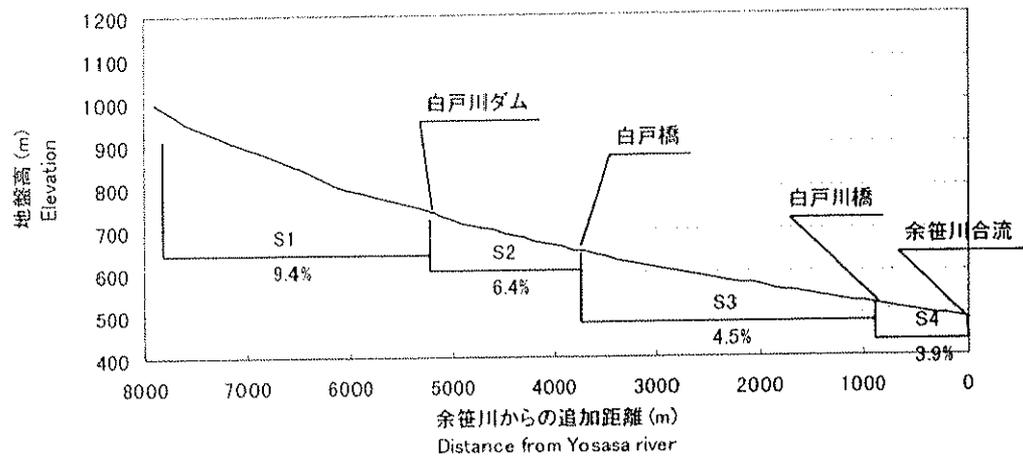
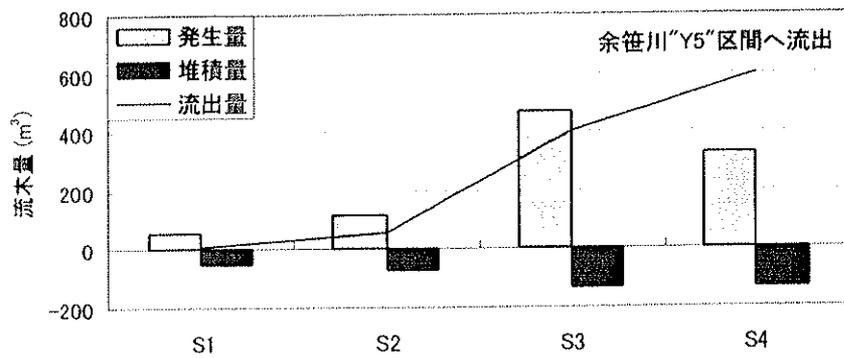
図 2.7 白戸川縦断面図及び流木収支図

b) 白戸川（図 2.7）

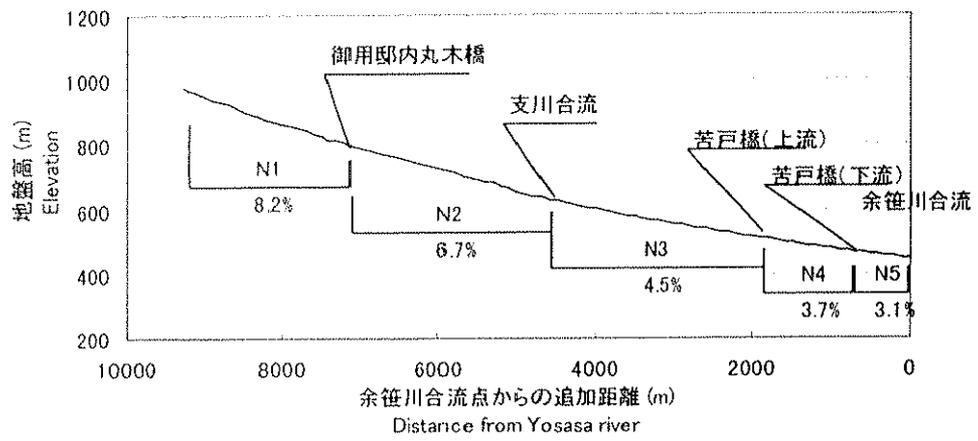
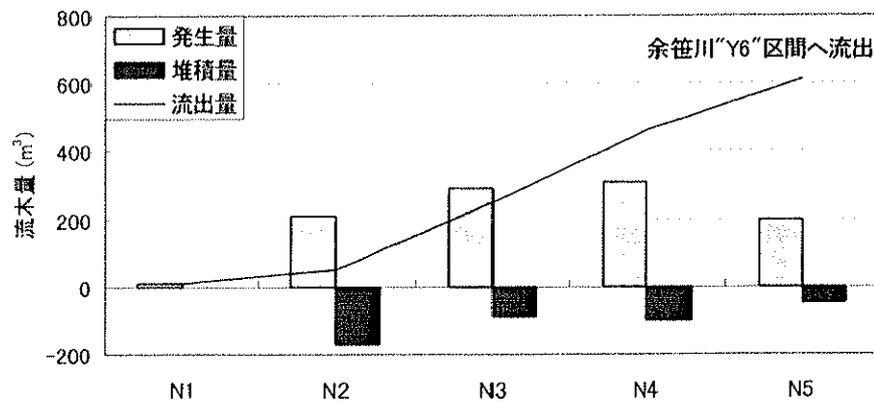
図 2.8 苦戸川縦断面図及び流木収支図

c) 苦戸川（図 2.8）

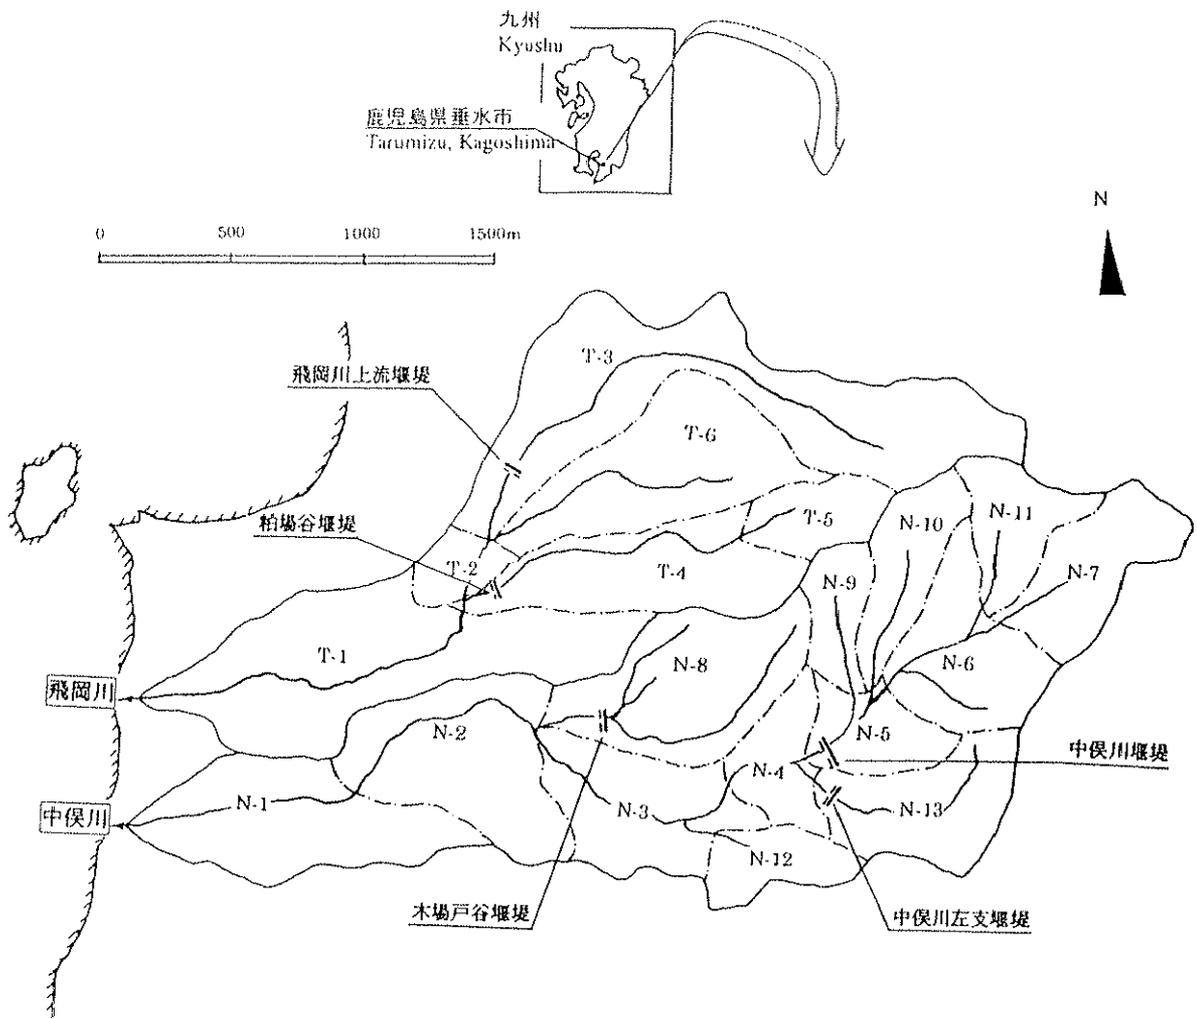
図 2.10 鹿児島県垂水市 中俣川・飛岡川流域図

図 2.10 の流域区分図と照らし合わせると、中俣川では N-11、N-7 流域において約 820 m³ の流木が流出している。N-6 流域の発生量も多く、N-9、N-10 流域での発生量を加えながら中俣川堰堤のある N-5 流域へ流入する。この堰堤の影響により約 1,060 m³ が堆積するが流入量が約 1,800 m³ と多く、差分が流下し下流域での流木氾濫と海への流出に大きな影響を及ぼしている。

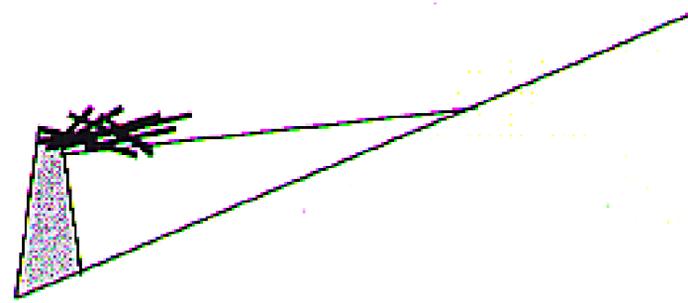
(a)水通しを閉塞して堆積

中俣川・飛岡川沿いの不透過型砂防ダムで捕捉された流木・土砂捕捉量が測定もしくは推定されており、これらを元に各不透過型砂防ダムによる流木・土砂捕捉率を整理し解析した。不透過型砂防ダムは、中俣川で 3 基、飛岡川で 2 基を対象とした。災害報告資料⁷⁾にある流木堆積状況の写真・図から、これらの砂防ダムにおける流木の捕捉形態は、①流木が水通しを閉塞したことによるもの(図 2.12 (a)、写真 2.4)(飛岡川上流堰堤)、②流出土砂が砂防ダムによって捕捉されたために、それに混入していた流木もあわせて捕捉されたもの(図 2.12 (b))(中俣川堰堤)、③堆砂地上で停止したもの(図 2.12 (c))(木場戸谷堰堤・他)、の 3 つに分類できる。

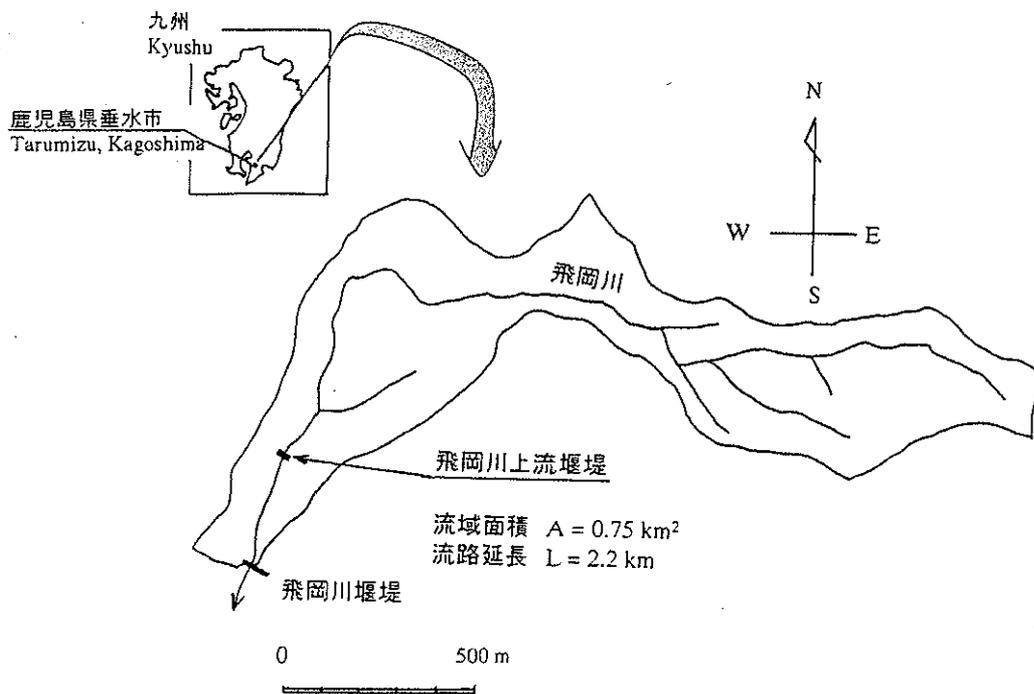
図 2.15 飛岡川上流堰堤位置図

と中俣川左支川堰堤は、土砂捕捉率は80～100%と非常に高いものの流木捕捉率は20%以下と低い。災害発生前から満砂状態であった飛岡川上流堰堤（図 2.15、写真 2.4）において、土砂捕捉率は低かったものの、流木捕捉率は80%近くを示している。土砂調節量を計画貯砂量の10%と仮定して、捕捉された流木体積の占める割合を計算すると約13%となり、現行の指針（案）で示されている“1%未満”に比較して大きな値となっている。
