画像認識による劣化検出を用いた
通信用マンホールの点検手法に関する研究

2021年 3月

システム情報工学研究群

筑波大学

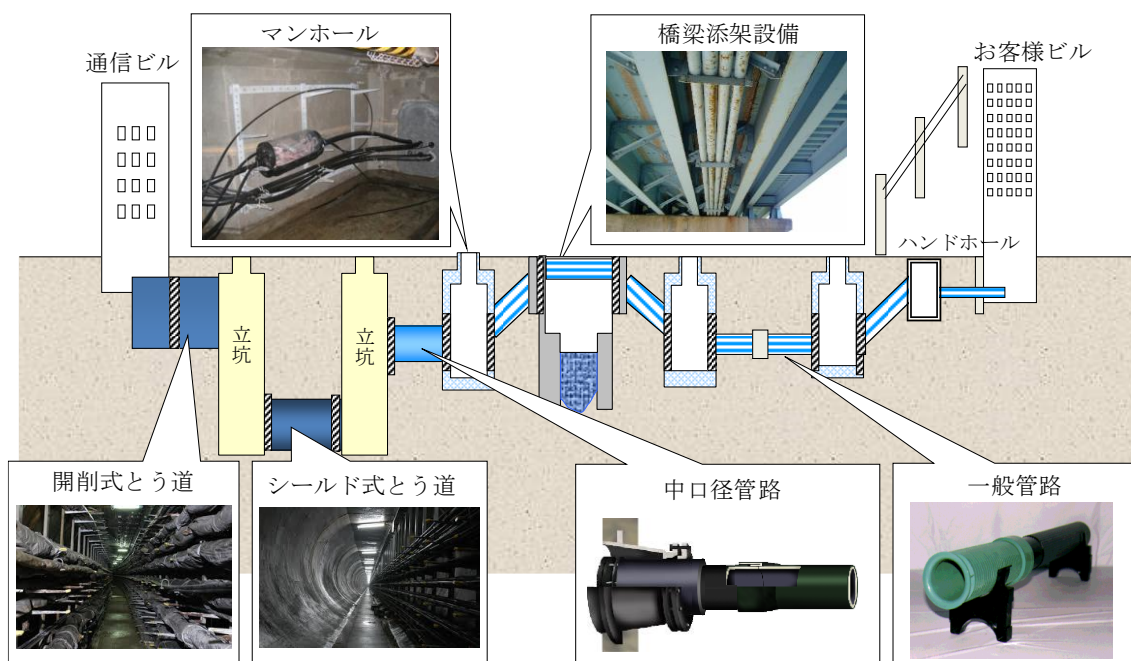
図 1-2-2 通信土木設備の全体構成

通信土木設備の全体構成を図 1-2-2 に示す。通信土木設備はとう道、管路、マンホールの 3 種類に大別され、通信設備ビル間および通信設備ビルからユーザ間を結ぶケーブルを収容・保護する地下設備である。また、その他の設備として、河川の横断区間には、橋梁添架設備もしくは専用橋という橋梁通信設備がある。これは、地中を通過している管路が河川に差し掛かった際に河川を横断するための設備である。橋梁添架設備とは、道路橋等の他事業者の橋に通信管路を添架させてもらうための設備である。専用橋とは、管路が河川を横断するために設置した専用の橋梁である。各設備は、収容するケーブル量やケーブルを接続するための作業スペースの確保を考慮して、適切な位置に構築している。例えば、図 1-2-2 に示すように通信設備ビル直下では、とう道と呼ばれる人が内部を通行できるトンネル設備にケーブルを収容している。ここは各拠点をつないでいるケーブルが集約される地点であるため、ケーブル量が多くさらにケーブルの接続作業の頻度が高いため、ケーブル収容に通信土木設備の中でも一番大きな空間を用意している。通信設備ビルから一定の距離が離れると、まとまっていたケーブルを分割して管路に集約し、網羅的にネットワークを広げていく。また、広がっていく管路の一定の区切りで

マンホールを設置する。マンホールはケーブルの接続を行う作業スペースであり、ルート
の切り替えや電柱への引き上げ等を行うために設置される。このように、適切な設備
を日本中の地下に構築し、通信ネットワークの形成を支えている。以下に、各種の構造
についてその詳細を記載していく。

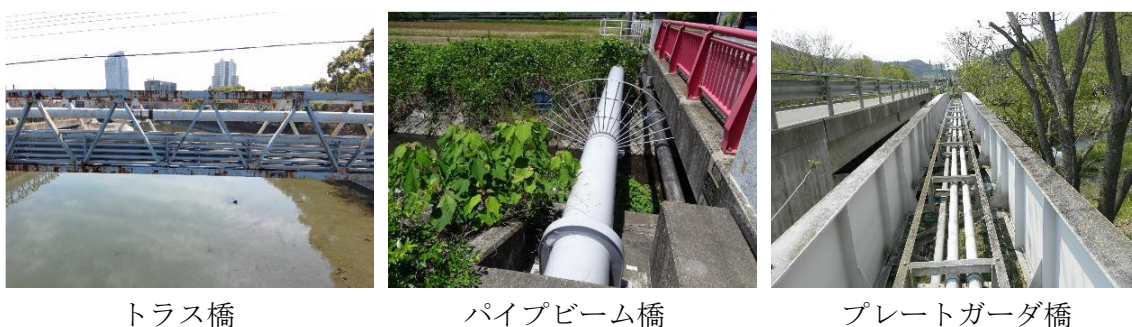
図 1-2-5 専用橋の例

専用橋とは、河川等を横断する適当な道路橋等が確保できない場合に、管路専用の橋として架橋するもので、管路を支える橋台、橋脚基礎等の下部構造で構成される。図 1-2-5 に専用橋の例を示す。専用の形式には、トラス橋、パイプビーム橋、プレートガーダ橋等がある。道路管理者、河川管理者等の他事業者との協議および周辺の景観等を考慮して設計を行う。いずれの橋梁も作業者は橋梁上で作業や通行をすることはできない。

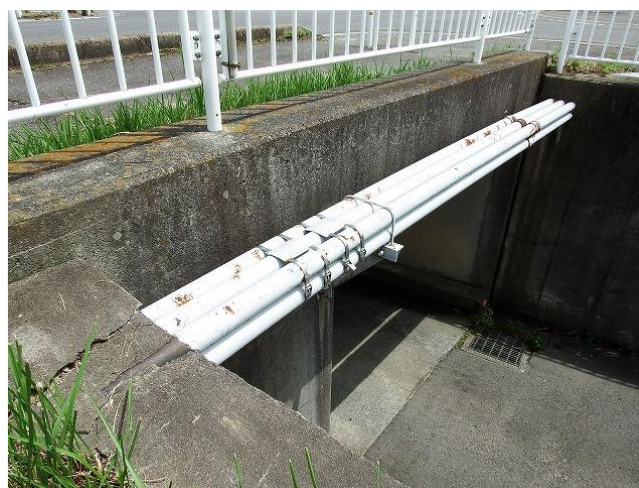
図 1-2-6 管橋の例

最後に、管橋とは小規模水路等において管路を管強度だけで横断させる方式である。図 1-2-6 に管橋の様子を示す。管橋は高い管強度が必要であるため管種は原則、鋼管のみとなる。

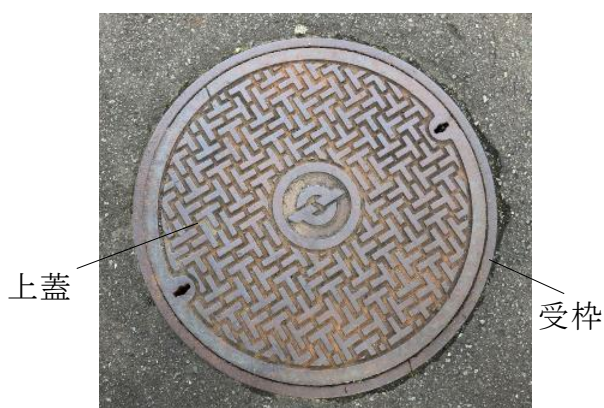
図 1-2-9 マンホール鉄蓋の例

最後に、鉄蓋について説明する。鉄蓋は、円形の形状で地上の路面と平坦になるように設置されている。鉄蓋は開閉可能な上蓋と受枠により構成されており、上蓋の表面には模様が施されている。これは直上を通行する車両や歩行者がスリップをしないように摩擦係数を確保するためである。設置している鉄蓋の例を図 1-2-9 に示す。

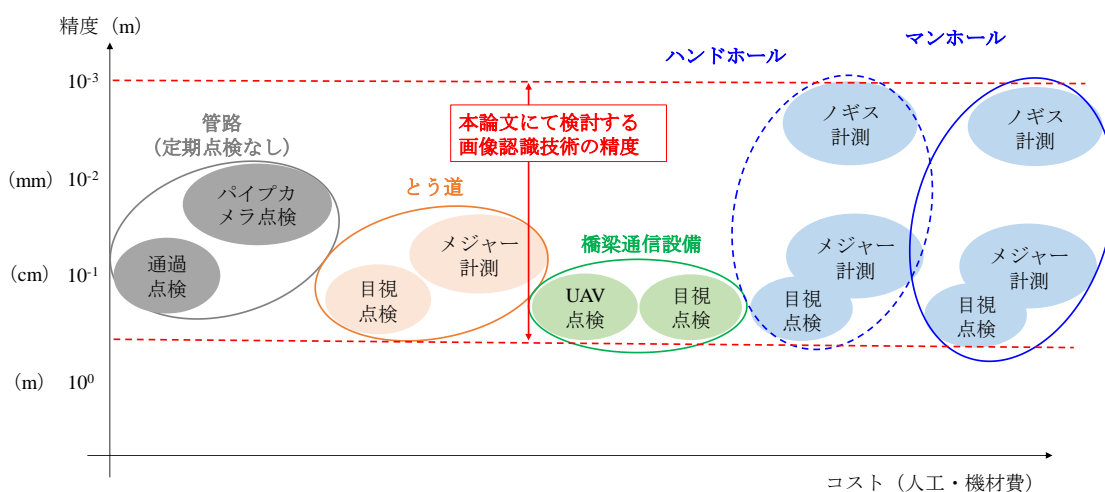
図 1-2-17 画像認識技術の要求精度

また、図 1-2-17 に現行の点検で必要としている精度から通信土木設備において必要

とされる画像認識技術の精度の位置づけを記載する。本論文では、画像認識技術により、目視点検で必要となる劣化の有無の検出からノギス計測で必要となる 1 mm 以下の単位での計測精度までが必要となることがわかる。また、本論文で扱う画像は、市販のデジタルカメラで撮影できる画像を対象とすることとする。これは、現在では超高解像度カメラを用いて画像データを取得することによって、詳細な分解能で計測できるものもあるが、土木設備は数が多いため、市販で流通しておりかつ安価に購入できる機材といった入手容易性も求められるためである。

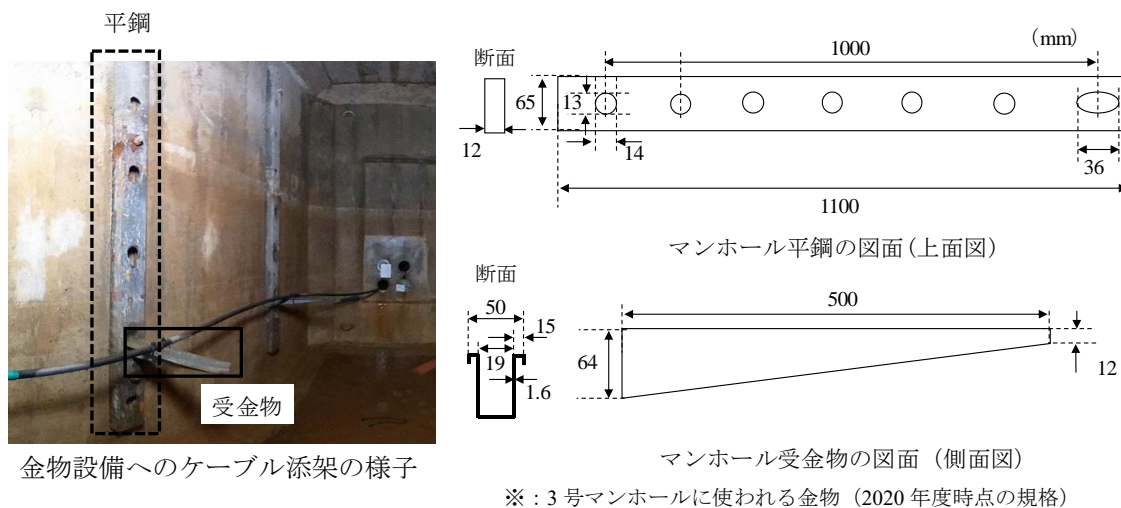
図 2-1-3 躯体部の金物設備の様子と構造

mm の板状の鋼材で、受金物は厚さ 1.6 mm のコの字型の鋼材である。平鋼は、躯体部の側面にボルトで打ちこまれており、受金物は平鋼の穴にボルトで設置されている。また、図 2-1-4 に躯体部に設置している梯子の構造を示す。梯子は板状の鋼材と足をかけるステップの丸鋼によって構成されている。これらの平鋼と受金物と梯子は金物設備と呼び、金物設備は躯体部と同様に点検対象となっている。

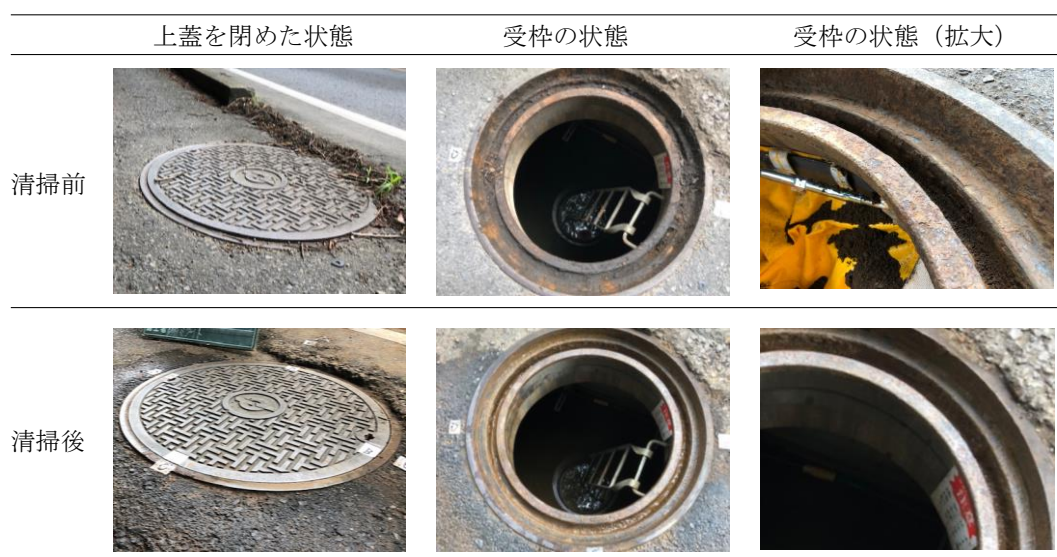
図 2-1-11 凸段差鉄蓋の清掃前と後の様子

かし、凸段差は上蓋を開けた後、上蓋と受枠の設置面が清掃や錆落とし、パッキングの取り換え等によって段差がもれなく解消された。図 2-1-11 に No. 11 の凸段差箇所における上蓋と受枠の清掃前と清掃後の様子を示す。清掃前は上蓋と受枠の間に砂等の異物が堆積していた。さらに、受枠が腐食しており錆により膨張している。上蓋や路面に露出している受枠の腐食はなかったが、上蓋と受枠の接触面は水分が溜まりやすく腐食が進行していたと考えられる。これらの砂等を清掃し、フレームの錆を落とすことによって凸段差が解消された。本調査で対象となった凸段差は 26 箇所であったが、すべての鉄蓋において清掃することにより、段差が解消された。このことから、凸段差の主要因は上蓋と受枠の間の異物であると考えられる。また、一部であるが上蓋と受枠の接触面での腐食も要因になると考えられる。

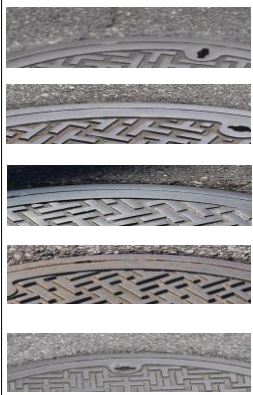
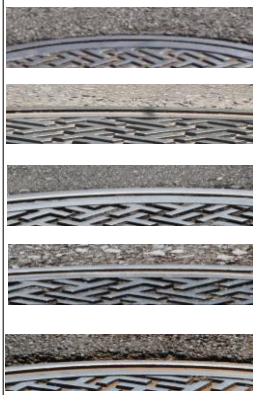
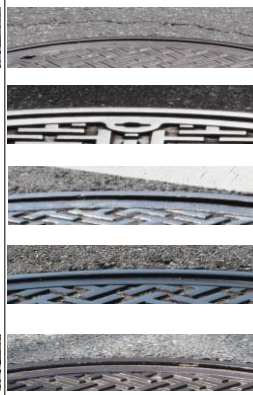
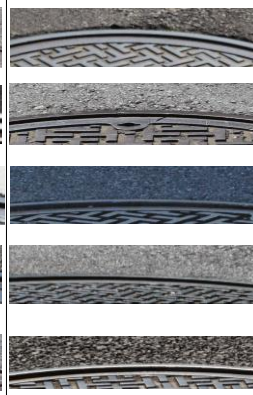
図 2-1-14 凹み段差の劣化ランクの定義

各劣化ランクにおける画像の特徴として、段差量が大きくなると、画像中では円弧かつ帯状の陰影の幅が太くなり目立つようになっていくことがわかる。劣化ランク 1 では、ほとんど陰影の幅を確認できないが、劣化ランク 2 から陰影の幅がわかるようになり、劣化ランク 3 からは明確に段差が発生していることがわかる。

劣化 ランク	1	2	3	4
補修	—	—	対象	対象
段差量	0 mm以上2 mm未満	2 mm以上4 mm未満	4 mm以上6 mm未満	6 mm以上
画像

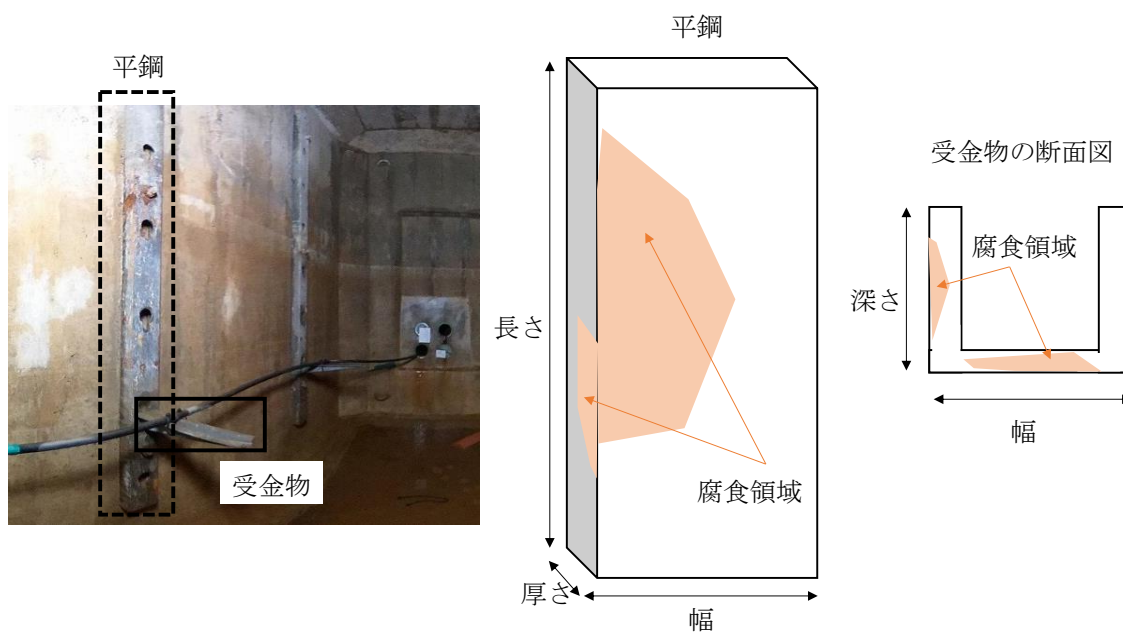
図 2-1-18 平鋼と受金物における腐食領域の進行状態の定義

さらに、劣化ランク1と4の間に、劣化ランク2と3を定義した。劣化ランク2は、**図 2-1-18** に示すように、平鋼の幅や厚さ方向に約1/2程度腐食が進行した状態、もしくは受金物の幅や深さ方向に約1/2程度腐食が進行した状態とした。

劣化ランク3は、劣化ランク2の腐食が更に進行して、平鋼の幅や長さ方向に腐食が進行した状態、かつ**図 2-1-18** の長さ方向に約1/2程度まで腐食が進行し、平鋼全体までは腐食が進行していない状態とした。

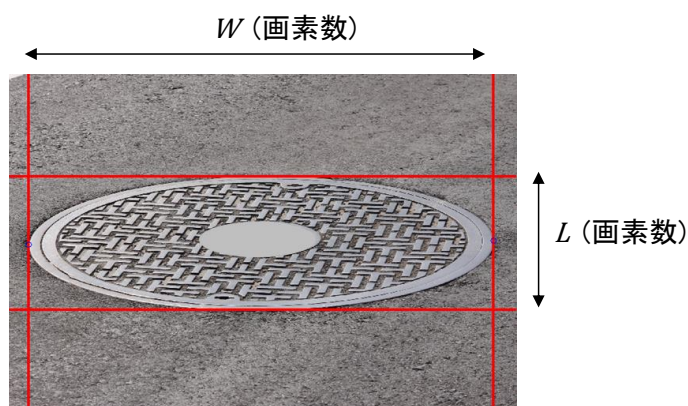
図 3-2-4 鉄蓋領域の検知結果

このステップでは、画素分解能から実際の段差の大きさを計測し、最大段差の位置を自動検知する。画素分解能は、1画素当たりの実サイズ (mm/画素) として定義される。図3-2-4にステップ1において検出された鉄蓋領域の結果を示す。鉄蓋の形状は画像にほぼ楕円形で写るので、画素分解能 P は式(3-2-5)で近似することができる。

$$P = \frac{T}{W} \sqrt{1 - \left(\frac{L}{W}\right)^2} \quad (3-2-5)$$

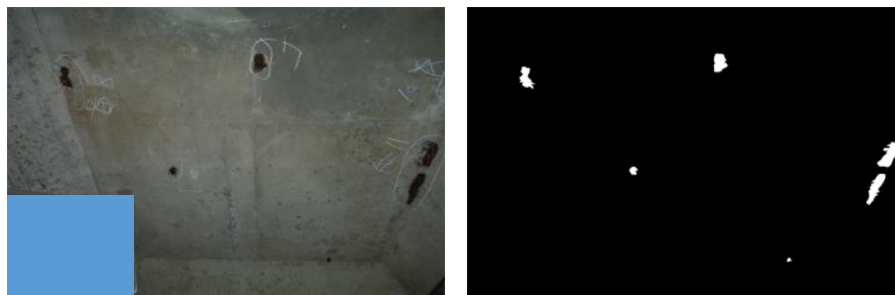
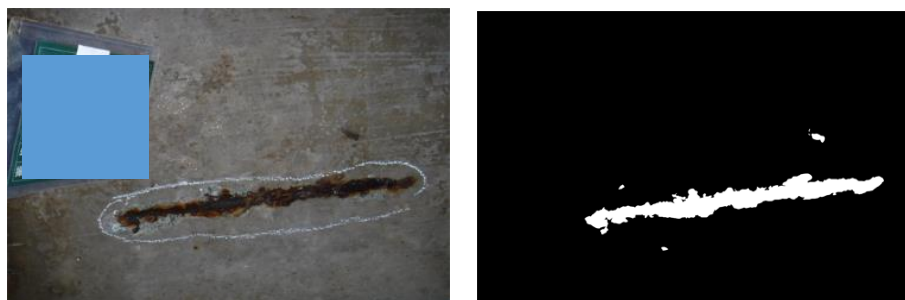
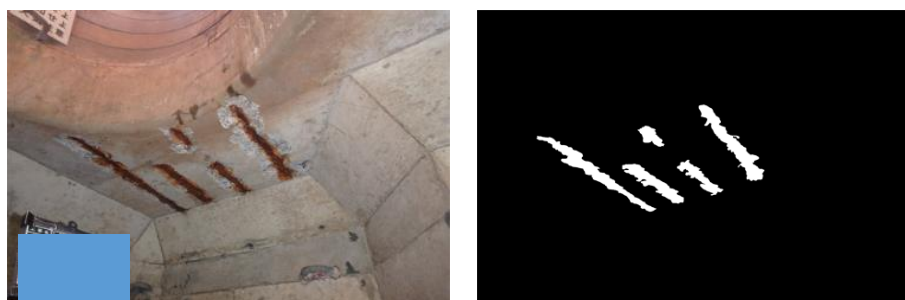
図 4-1-1 露筋の撮影画像（左）と検出領域のアノテーション画像（右）

図 4-1-1 に露筋の撮影画像と検出対象とする画素をアノテーションした画像の例を示す。アノテーション画像とは、検出対象とする画素に 1、検出対象としない非劣化領域の画素に 0 の情報を付加したバイナリ画像であり、図 4-1-1 では 1 が白く、0 が黒く表示されている。露筋において、劣化と定義した領域は腐食した鉄筋そのものと、腐食に伴い鉄筋周辺のコンクリートが錆汁により変色した領域を露筋領域と定義した。これは、腐食した鉄筋と錆汁の領域を目視によって、画素単位で切り分けるのが困難であるためである。図 4-1-1 (a), (b), (c), (d) は劣化ランク 1, 2, 3, 4 における露筋の撮影画像およびアノテーション画像である。ここに示すように、画像中に複数露筋が発生している場合は、複数箇所においてアノテーション作業を行った。また、図 4-1-1 (d) は劣化ランク 4 の露筋であり、周辺のコンクリートが剥落した状態であるが、図のようにコンクリートが剥落した領域は検出領域としない。

白：1，黒：0

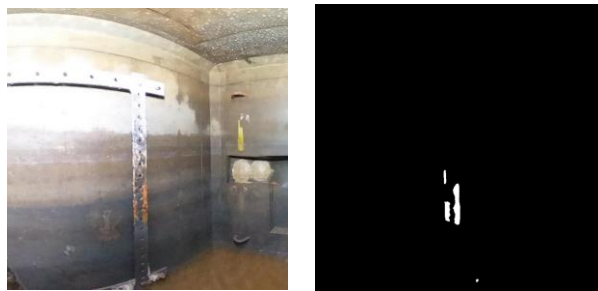
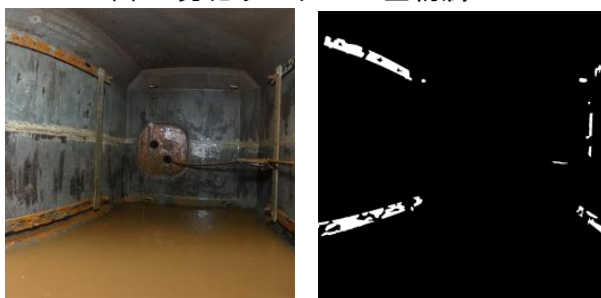
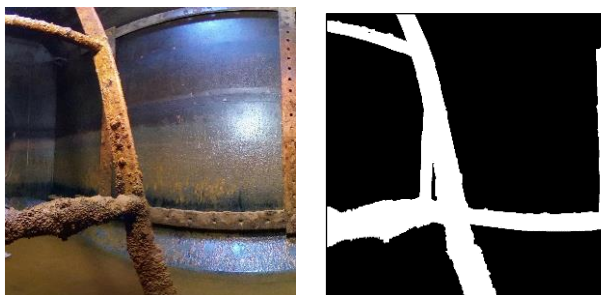
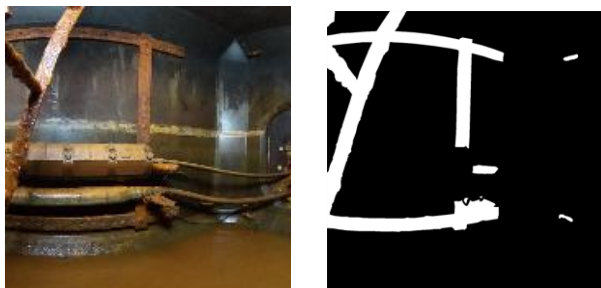
図 4-1-2 金物腐食の撮影画像（左）と検出領域のアノテーション画像（右）

次に、金物の撮影画像と検出対象とする金物腐食の説明を行う。図 4-1-2 (a), (b), (c), (d) は劣化ランク 1, 2, 3, 4 の金物腐食の撮影画像およびアノテーションを行った画像である。金物腐食は、鋼材が腐食した領域を検出対象の領域として定義した。図 4-1-2 (a) は劣化ランク 1 のものであるが、金物の下部に白い凹凸状の錆があるように見える。これらは、亜鉛メッキの腐食であり鋼材の劣化とは言えないことから本研究では対象外とした。金物腐食は、構造の腐食によって生じた赤褐色もしくは黒系の領域を腐食と定義した。ただし、腐食の錆汁により金物全体が赤茶色になっている領域も合わせて検出対象の腐食領域として定義している。これは、露筋領域と同様に画素単位での切り分けが困難であるためである。

白 : 1, 黒 : 0

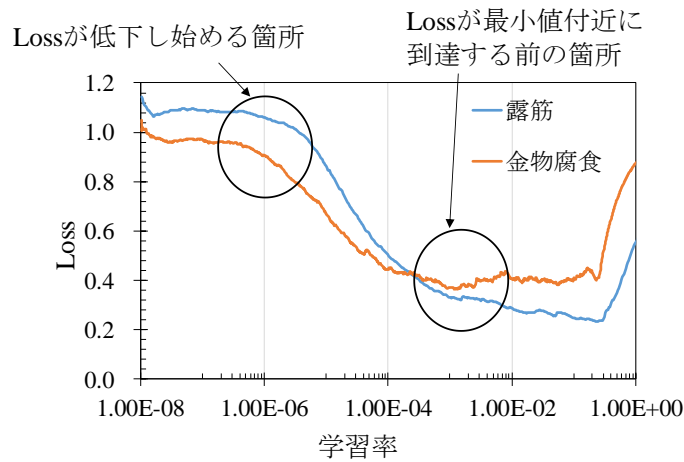
図 4-3-1 LR range test の結果

実行環境	使用機器	CPU: Core i7-8700 GPU: GeForce RTX 2080Ti RAM: 128 GB OS: Ubuntu 16.04 LTS
	ライブラリ	Keras 2.3.1 TensorFlow 1.14.0
ハイパーパラメータ	最大学習回数	500 Epochs
	入力画像サイズ	露筋 : 480×320, 金物腐食 : 512×512
	ミニバッチサイズ	露筋 : 8, 金物腐食 : 4
	最適化手法	Adam
	学習率	10 ⁻³ から始め、50 Epochs損失値が最小値を更新しない場合、学習率に0.1倍を実施し、最小値を10 ⁻⁶ と設定 (Learning Rate range testにより最大値と最小値の上限と下限を設定)

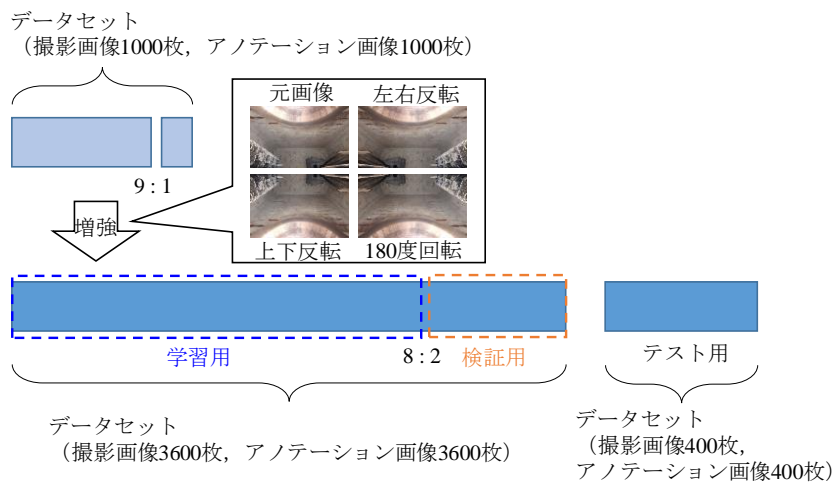
図 4-3-2 データセット

深層学習モデルを構築する際の学習に用いる画像データとモデルの性能評価に用いるテスト用データのセットの作成手順を示す。はじめに, 4章1節にて示した露筋の撮影画像 1000 枚とアノテーション作業を行った画像 1000 枚のセットと, 金物腐食の撮影画像 1000 枚とアノテーション作業を行った画像 1000 枚のセットに対して, それぞれのデータセットを学習用とテスト用に 9:1 に振り分ける。次に, 学習用データセットにおける撮影画像とアノテーション画像を左右反転, 上下反転, 180 度回転を行うことによりデータの枚数を 4 倍まで増強した。また, テスト用データセットも同様に 4 倍まで増強した。最後に, 学習用データセットの 2 割を検証用データセットと定義した。検証用データセットは学習用データセットを用いて深層学習モデルの学習を行う際に, モデルの学習に過学習が発生していないか確認するためのデータセットである。過学習とは, 学習が進んで行く際に, 学習データセットのみにモデルの適合するようになり, テスト用データセットでの精度が低下する現象であり, この現象が発生する前に学習を停止する必要がある。これらの手順に従い作成したデータセットを図 4-3-2 に示す。

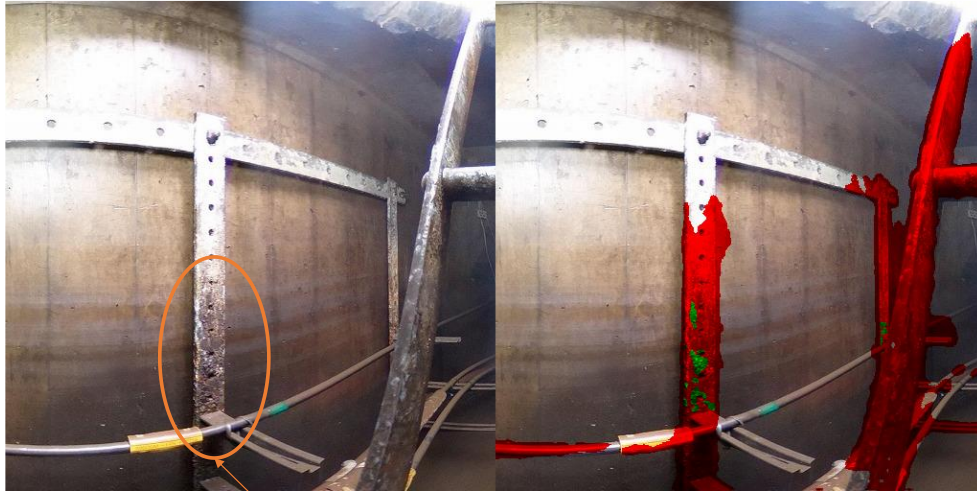
図 4-4-5 各劣化ランク 2 における金物腐食の撮影画像（左）
と劣化検出結果（右）の例

亜鉛メッキによる白色系の腐食と鋼材の赤褐色系
や黒系の腐食が混ざりあった状態

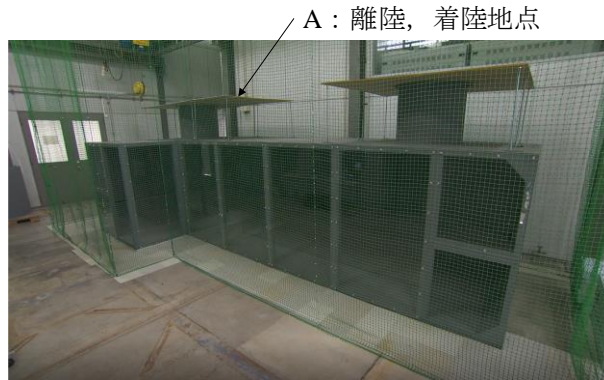
図 5-3-2 作製した模擬マンホールの写真と図面

図 5-3-2 に検証を行うために作製した実寸大のマンホールと図 5-3-3 に UAV が飛行する経路の設定値を示す。UAV は予め設定した飛行経路の数値を目標に飛行する。マンホールの躯体部の形状は、UAV の水平方向の移動を検証するため 8 号 L 型という形状を選択した。UAV は地点 A から離陸し、躯体部に進入した後は、前方のカベまで 1.5 m まで近づき、その後、L 型の短い方向へ動く、この躯体部での飛行が点検のための画像撮影動作となる。動作終了後は出孔し、地点 A に着陸する。また、模擬マンホールの躯体部は、内部の様子を確認できるように片面をアクリル板とした。水平方向は UAV の前後のレーザーセンサと UAV の左型のレーザーセンサにより自己位置の計測を行う。

模擬マンホールの写真

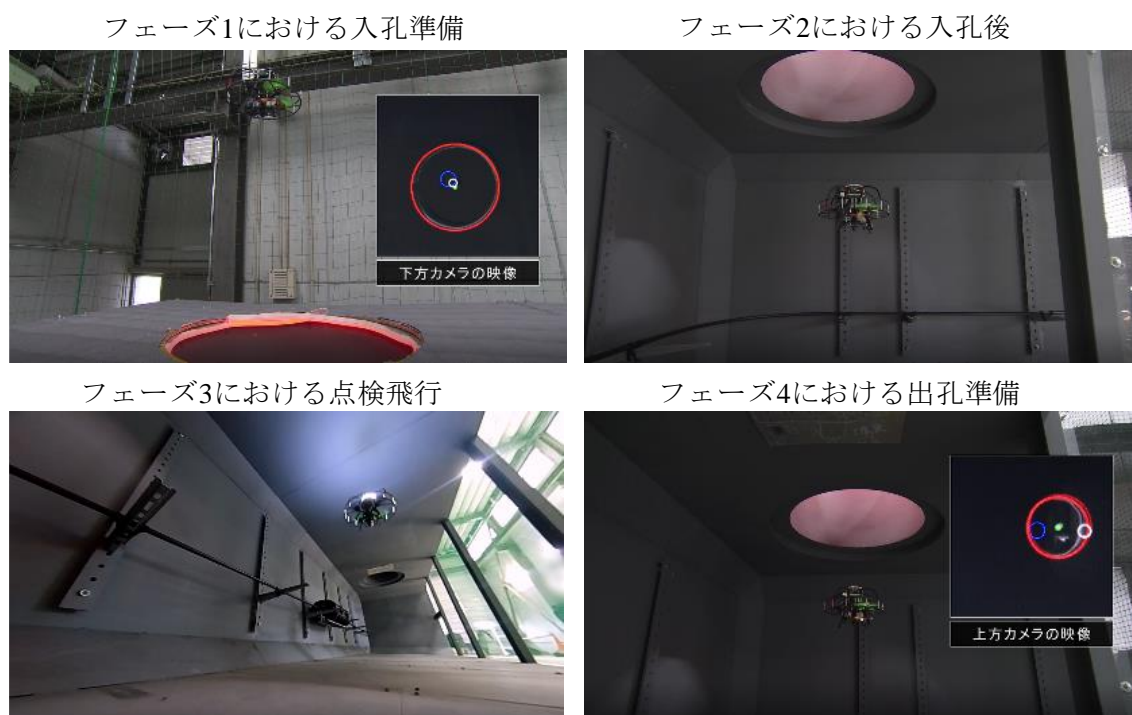
図5-3-4 UAVの自律飛行の様子

図5-3-4にUAVの自律飛行の様子を示す。フェーズ1では、UAVは離陸後に下向きカメラによる撮影画像からマンホールの孔の円検出を行い、円の中心とUAVの中心が一致するように飛行を行う。UAVの中心と下向きカメラの中心は一致しており、撮影画像の中心座標と検出した円の中心座標が一致するように制御を行う。図中における入孔準備は、孔の中心とUAVの中心を合わせている様子であり、孔の上でホバリングを行いながら、位置の微調整を行っている。この際の高度は、検出した円の直径から推定を行っている。UAVの中心と検出した円の中心が一致すると下降を行い、図中のフェーズ2における入孔後が示すように、躯体部の一定の高さまで下降を行う。躯体部内部での高度の維持は、下向きの超音波センサによって飛行高さを制御している。躯体部に入った後は、水平方向のレーザセンサにより躯体部の点検飛行を行う。この際に、UAVの上部についた照明を点灯させて、上床版の映像の撮影を行う。点検飛行が完了後は、フェーズ4として出孔動作に移る。図に示すように、上向きカメラによりマンホール孔の円検出による中心座標とUAVの中心を一致するように制御を行い、一致後に上昇し、躯体部から出孔する。UAVは離陸から着陸まで、一連の自律飛行を実現することができた。飛行時間は約146秒であった。本項で構築した自己位置推定システムとその推定位置を用いたUAVの飛行制御によって、非GPS環境下において自律制御を実現することが実証された。以降から、提案した自己位置推定システムによる飛行位置と制御内容の詳細を説明する。

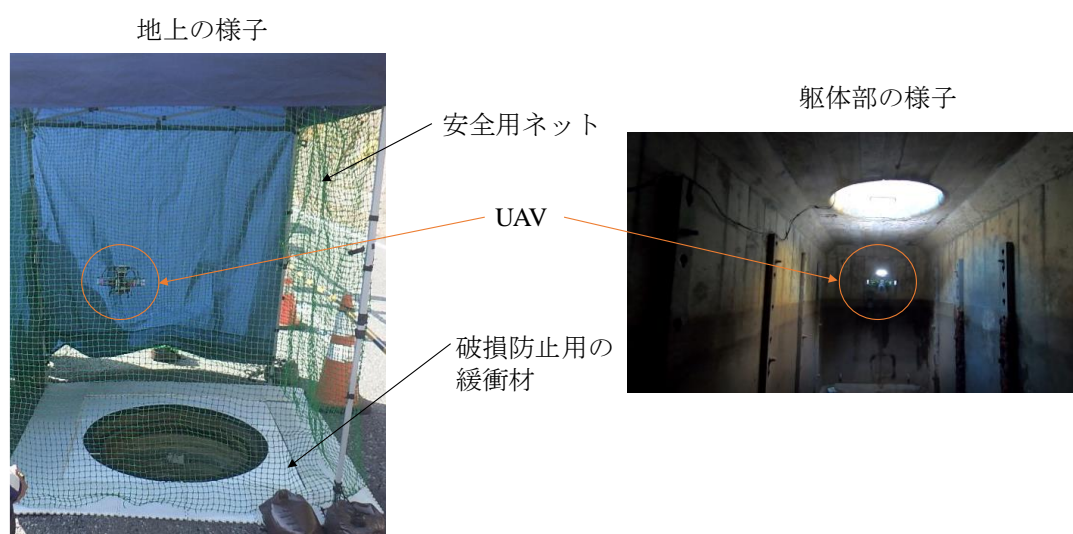
図 5-4-4 UAV の飛行の様子

図 5-4-4 に自律飛行中の UAV の写真を示す。本マンホールは車道上に設置されているため、安全のために地上部にネットを設置した。また、マンホール孔の周辺には、UAV が不時着しても破損しないように白い緩衝材を敷いている。UAV は、現用マンホール

において、離陸から入孔、躯体部での移動、出孔し着陸までの一連の自律飛行動作を完了することができた。また、図 5-4-5 に UAV により撮影した画像を示す。一連の自律飛行にて 88 枚の画像が撮影できた。55 枚は UAV が揺れることによって、画像がブレていたが、33 枚は上床版の様子が鮮明に写っており、上床版の全体を漏れなく撮影でき、点検画像としては十分な枚数を UAV により撮影できることがわかった。

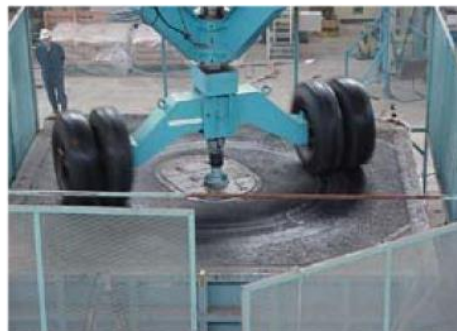
図付録 1-2-1 輪荷重試験機と鉄蓋の設置方法

輪荷重試験機を用いて、模様様の摩耗に対する耐久性の検証を行った。模様様の耐久性を向上させるためには、砂等の異物が鉄蓋上から除去されやすい構造が有効とされているが、異物が排出されやすいように模様様の表面積比を小さくする（突起の設置間隔を広げる）と突起にかかる単位面積あたりの荷重が大きくなり、耐久性が低下すると考えられる。そこで、砂が排出しやすいようなデザインの有効性の確認と模様様の表面積比と摩耗速度の関係性について検証する。図付録 1-2-1 に輪荷重試験機と鉄蓋の設置の方法を示す。輪荷重試験機は、大型トラックに使用されているタイヤを片側 2 輪ずつ設置しており、荷重を垂直方向へかけながら軸を中心に円回転する構造となっている。1 輪の荷重は 80 kN であり、最大回転速度は時速 30 km である。鉄蓋は、輪荷重試験機の軸を中心に 4 個設置できる構造になっており、鉄蓋の模様上を内側タイヤと外側タイヤの 2 輪が走行する。この装置を用いた模様様の耐久性検証の条件を表付録 1-2-1 に示す。試験機の回転速度は、時速 30 km として、1 枚の鉄蓋につき 150 万輪のタイヤが通過した。

輪荷重：80kN/一輪
最大速度：30km/h

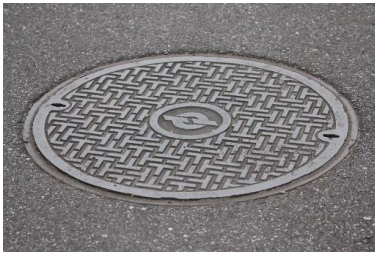
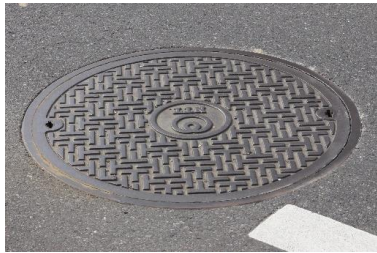
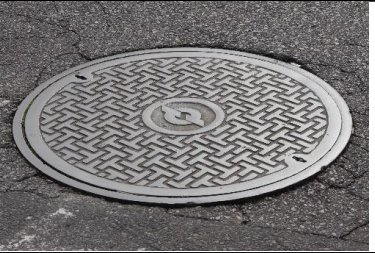
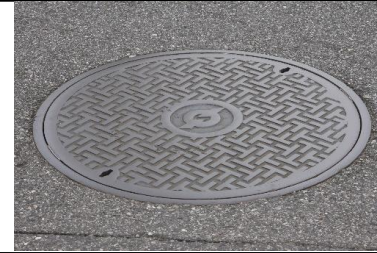
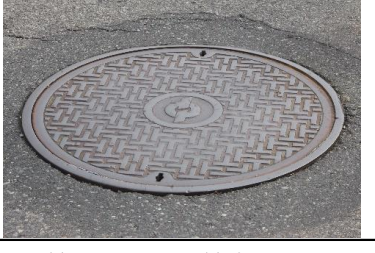
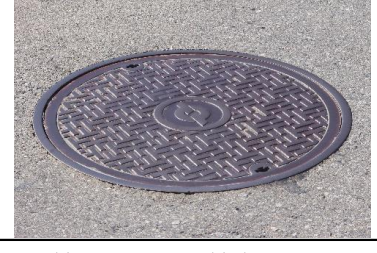
図付録 3-2-1 模様高さの検証用の撮影画像

3章5節2項において、ノギスによる計測値と提案手法による推定値の比較検証を行った際の各劣化ランクにおける撮影画像の例を図付録3-2-1に示す。

劣化 ランク	撮影画像	
	模様高さのノギス計測値（提案手法による推定値）	
1

最小3.40 mm – 最大3.73 mm (最小3.07 mm – 最大3.40 mm)	最小3.70 mm – 最大4.00 mm (最小2.42 mm – 最大3.26 mm)
2

最小2.33 mm – 最大2.38 mm (最小2.00 mm – 最大2.69 mm)	最小2.30 mm – 最大2.62 mm (最小1.53 mm – 最大2.00 mm)
3

最小1.03 mm – 最大1.84 mm (最小1.43 mm – 最大1.90 mm)	最小1.33 mm – 最大1.85 mm (最小1.20 mm – 最大1.56 mm)
4

最小0.43 mm – 最大0.93 mm (最小0.91 mm – 最大1.00 mm)	最小0.77 mm – 最大1.00 mm (最小0.91 mm – 最大1.05 mm)

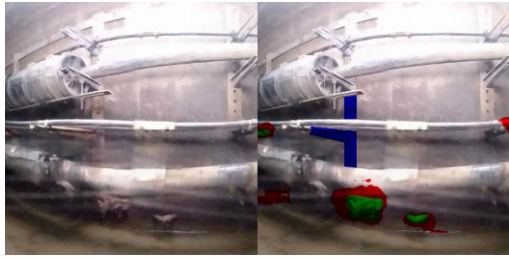
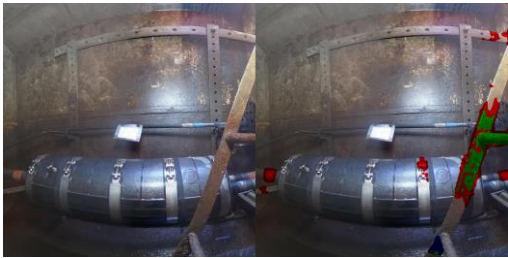
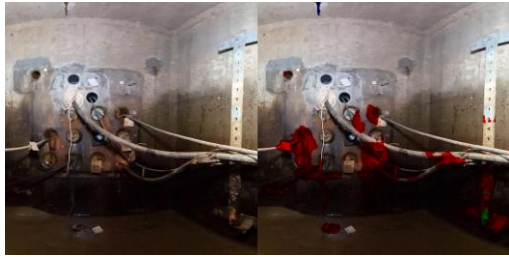
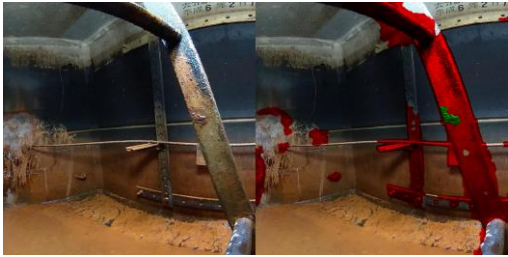
図付録 4-2-1 劣化ランク 1 の撮影画像

緑：TP 赤：FP 青：FN

通番	3		4	
画像

通番	21		30	
画像

- 金物腐食の検出では、全劣化ランクの平均で *Accuracy* および *Recall* は 9 割を超えた。劣化ランク 1, 2 では、金物腐食領域を 87%以上で検出可能、劣化ランク 3 以降では 93%以上の高い精度で検出可能である。
- 金物腐食において、劣化ランク 1 は腐食の領域が小さく、検出精度が低下していた。劣化ランク 2 では、腐食が広がっている境界線部における同定が難しい結果となった。劣化ランク 3 以降では、金物の大部分に腐食が進行して、赤褐色や黒色の錆汁や錆こぶが画像中から確認できるため、精度がよいと考えられる。これらのことから、劣化ランク 1 のような初期の小さい領域と劣化ランク 2 の鋼材に対して進行している腐食の境界部の検出が難しく、腐食の色や錆こぶのような凹凸形状が画像中に見える領域は検出精度が高い。補修の可否判定が必要となる劣化ランク 3 以降で 93%以上の検出精度のため、実地において十分活用可能である。

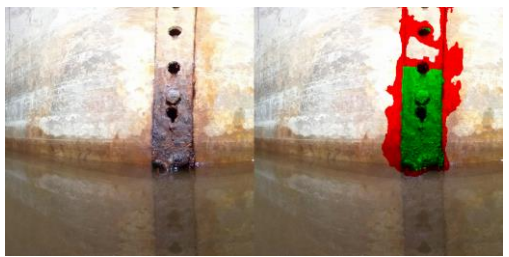
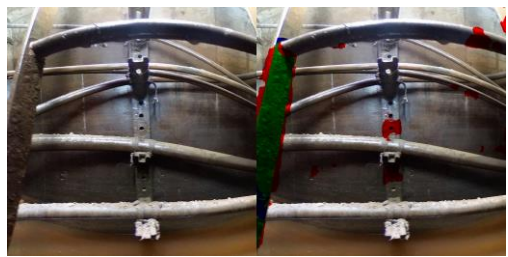
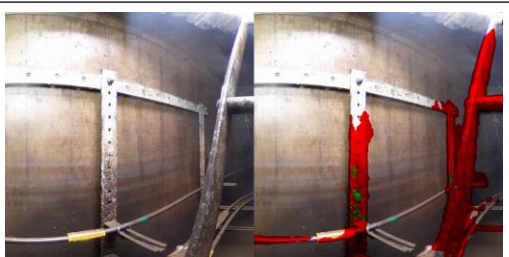
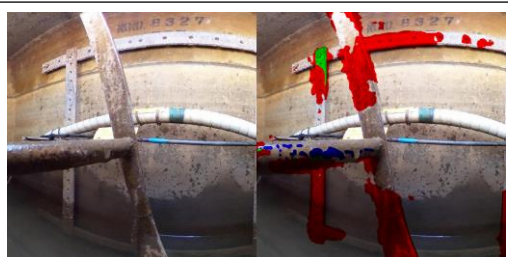
図付録 4-2-2 劣化ランク 2 の撮影画像

緑：TP 赤：FP 青：FN

通番	42		52	
画像

通番	54		62	
画像

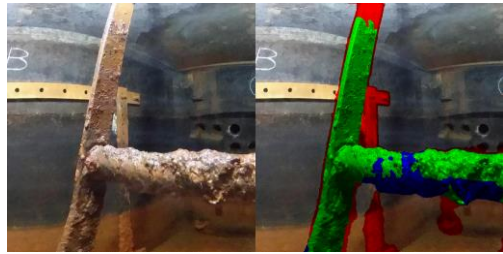
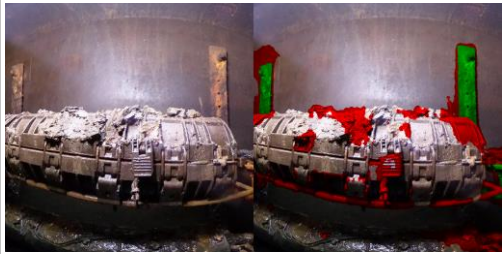
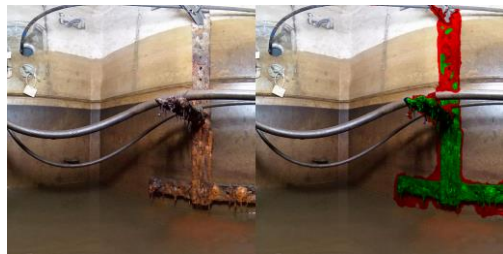
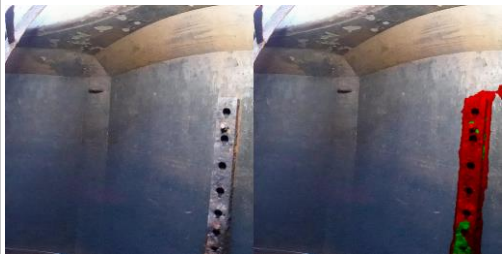
図付録 4-2-3 劣化ランク 3 の撮影画像

緑：TP 赤：FP 青：FN

通番	71	76
画像

通番	79	82
画像

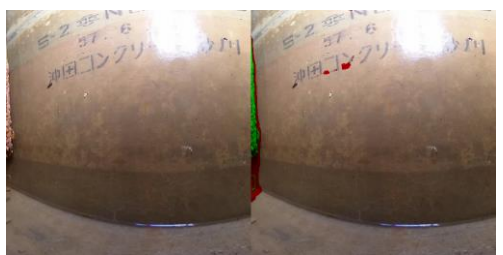
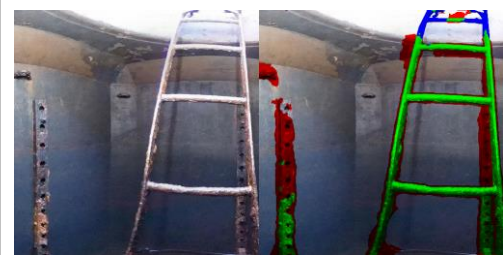
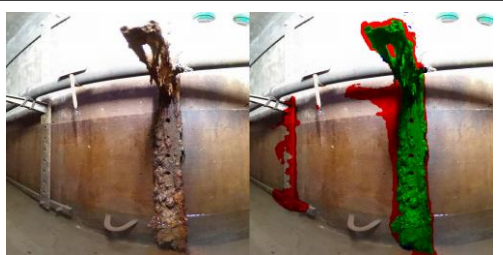
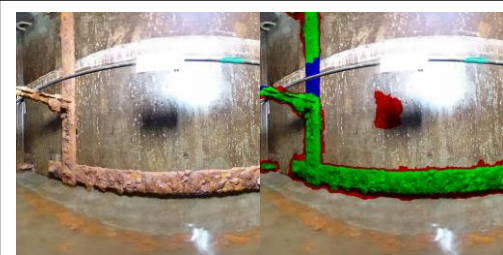
図付録 4-2-4 劣化ランク 4 の撮影画像

緑：TP 赤：FP 青：FN

通番	93	95
画像

通番	97	98
画像
