## アンコール遺跡群における標準的な修復仕様の模索

下田一太<sup>1)</sup>

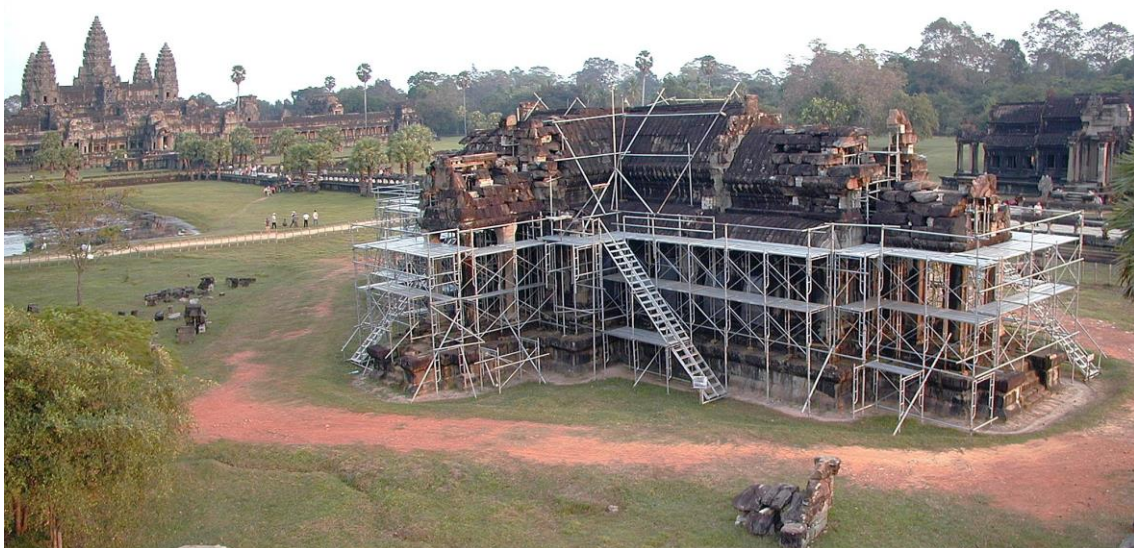
写真1 アンコール・ワット北経蔵の修復工事（日本国政府アンコール遺跡救済チーム）

その後 2000 年より約 6 年間をかけて、日本政府の修復隊は「アンコール・ワット北経蔵」の修復工事に取り組んだ (写真 1)。過去にこの遺構ではフランス極東学院とインド考古局による二度の修復工事が行われていたが、十分な記録が残されていなかった。こうした事情をふまえて、この修復工事では既往修復の実情を明らかにし、修復工事のサイクルをいかにして設定するべきか、さらにはアンコール・ワット全体に将来求められる再修復工事を見据えた修復方法と理念について検討を重ねる場とされた (文献 2)。

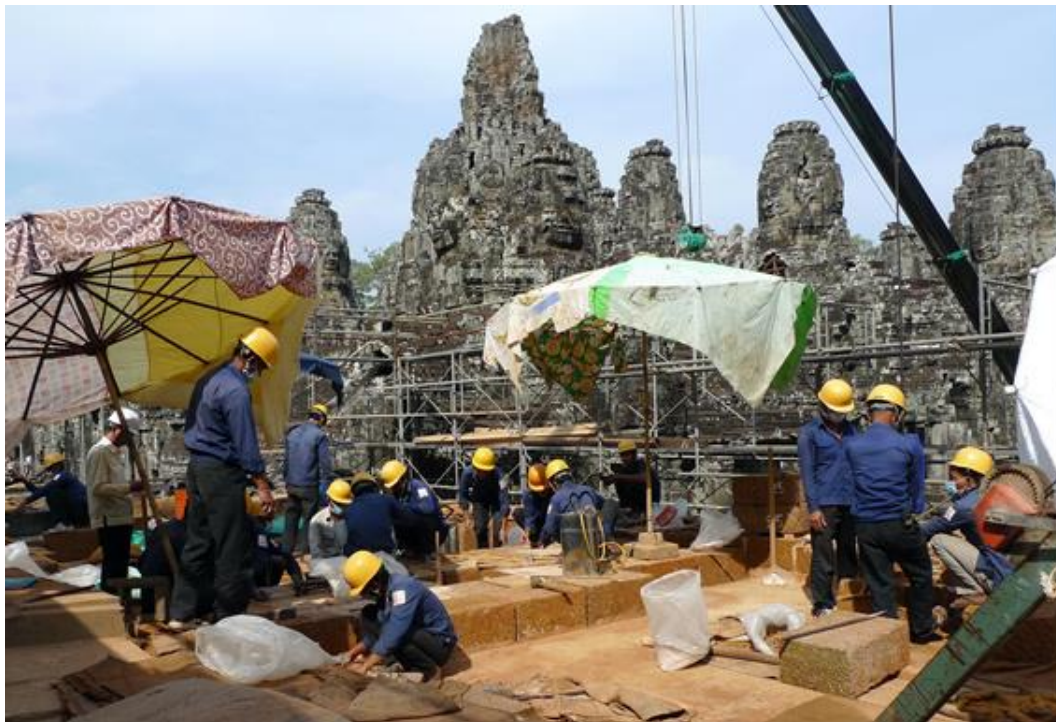
写真 2 バイヨン南経蔵の修復工事 (日本国政府アンコール遺跡救済チーム)

築の修復工事が進められた。基礎となる石積みや版築土の変形に伴う塔の傾斜をいかにして修正すべきか、いくつかの技術的な可能性の中から建物全体を解体―再構築する工法の採用に至った。石材をただ積み上げるだけの、いわゆる空積みの石造建築物であり建物全体での剛性が低いこの塔状遺構においては、局所的な補強や傾斜への対抗策がかえって新たな変形を引き起こす危険性が高いことを鑑みての判断であった（文献3）。これらの修復に引き続き、2006年以降には「パイヨン寺院南経蔵と外回廊」の修復工事が実施された。これら一連の修復事業を通じて、技術移転、人材育成に力を注いできたことは、他の国際事業と比較しても特筆すべきものであり、日本政府の事業において高く評価されるべき点といえよう（写真2）。

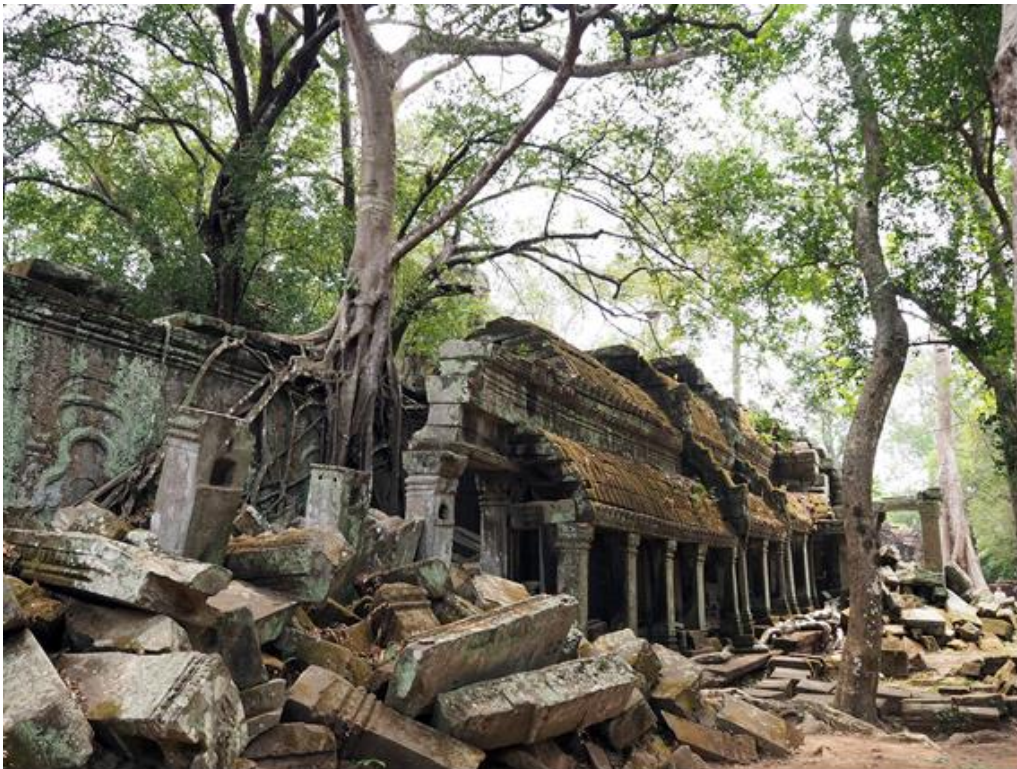
写真4 タ・プロム寺院 樹木と石積み遺構と絡み合う光景

多くのアンコール遺跡では「遺構」と「自然環境」のバランスについても悩ましい問題を抱えている。タ・プロム寺院を訪れる観光客の誰もが息をのむ石積みと樹木が絡みあう光景は、栄枯盛衰の文明の必然と圧倒的な自然の生命力を無言のうちに感得させる（写真4）。しかしながら、樹木が石造建築を構造的に危険に晒していることは明らかであり、石積みの中に複雑に侵入した樹根は取り除かれることが保存の観点からは望ましい。しかしながら、樹木は地下水位を安定させ、日射や降雨の石材への直接的な影響を和らげる効果もあり、遺構の保存だけを考えても繁茂した樹木のよし悪しを一概に判断することは難しい。石材表面の着生物に対する処理についても複雑な状況がある。藻類、地衣類等の様々な石材表面の着生物は代謝酸を出したり菌糸を石材に侵入させ、またせきざいの保湿や含水を促す等、石材にとって悪影響をもたらすとされるが、一方で石材表面の温度変化や雨

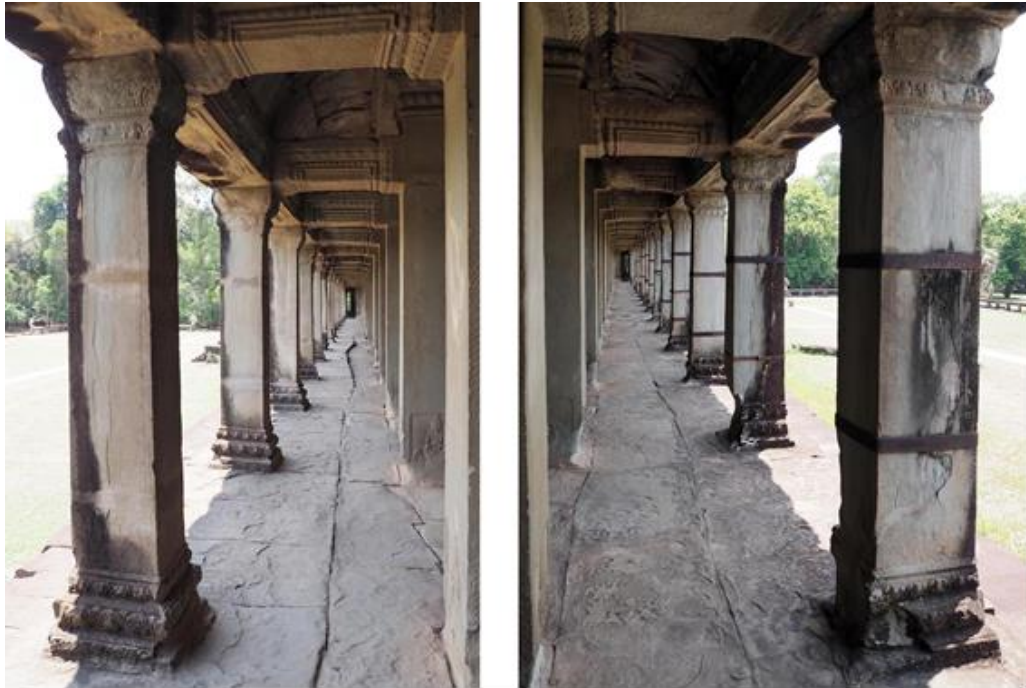
写真5 アンコール・ワット外回廊の列柱（左：削り込んだ石材の溝内に鉄バンドを埋め込んだ補強，右：鉄バンドを柱の上に直接巻き付けた補強）

続いて、構造補強のための幾つかの手法が示されるが、亀裂や破断部を固定する方法について明確な記述はない。固定のためにはステンレス鋼等によるバンドや鎖が有効とされ、これらを目立たない処置とするために石材を穿孔して埋め込む手法が示されるが、固定治具の設置のために石材を部分的に傷つけてまで処置を隠すべきかどうか、その判断への指針はない。かつてアンコール・ワット外回廊では層理面に沿って縦に割れた柱材に対して、鉄製バンドを石材表面に巻いて補強していたところ、後に一部の柱では石材を削り込んでバンドを巻き、その上面からモルタルを塗布して仕上げる補強に変更された（写真5）。概して、代替性の高い補強は見た目を損ない、見た目に配慮した補強は構造の特質を害するという矛盾を抱えることが多い。異なる価値からの選択を迫られる場合の優先順序について指針が求められよう。

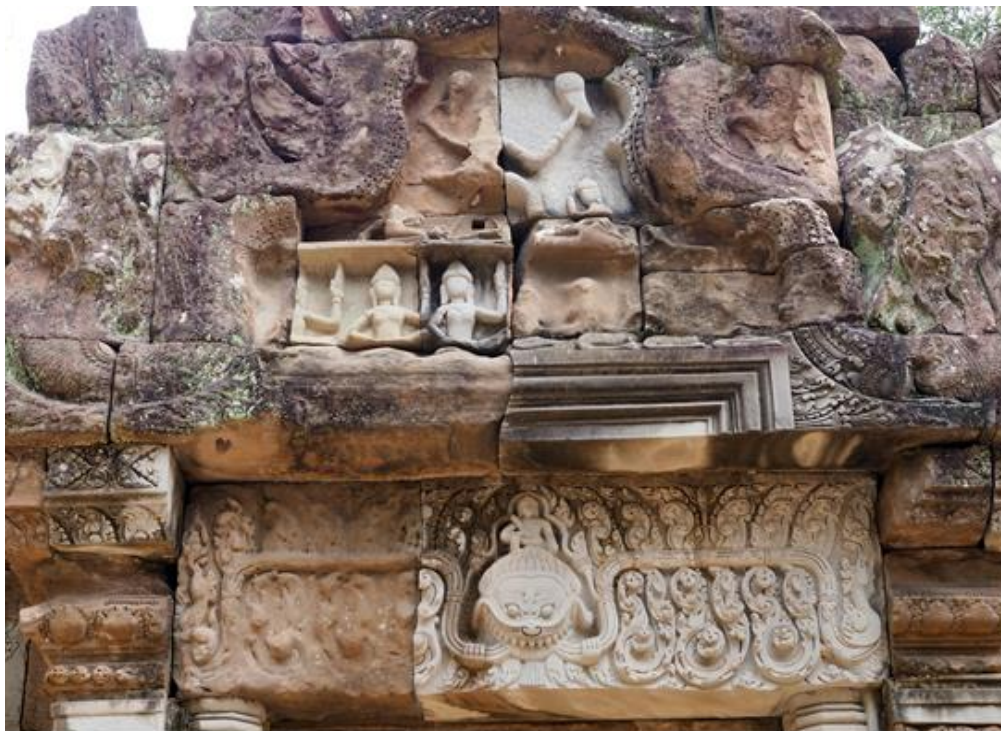
写真6 チャウ・サイ・テボダにおける新材への彫刻（上部ペディメントの新材では人物の輪郭彫刻にとどめる一方、下部リントルのモチーフには細部彫刻を施している）

中国隊によるチャウ・サイ・テボダの修復工事における新材への彫刻は、妻壁等に見られる彫刻装飾において、人物像等をかなりの程度まで表現しており、上述の「信頼に足る

情報」の一般的な解釈からは外れるものもある（写真6）。日本隊のバイヨン寺院における新材への彫刻は、表現の程度をかなり抑えていることに加えて、追加した石材には鉛のインゴットを埋め込んで、将来的に石材表面が劣化して新旧の判別が困難になった場合にも備えており、各国の修復の中では最も慎重な配慮をしている。

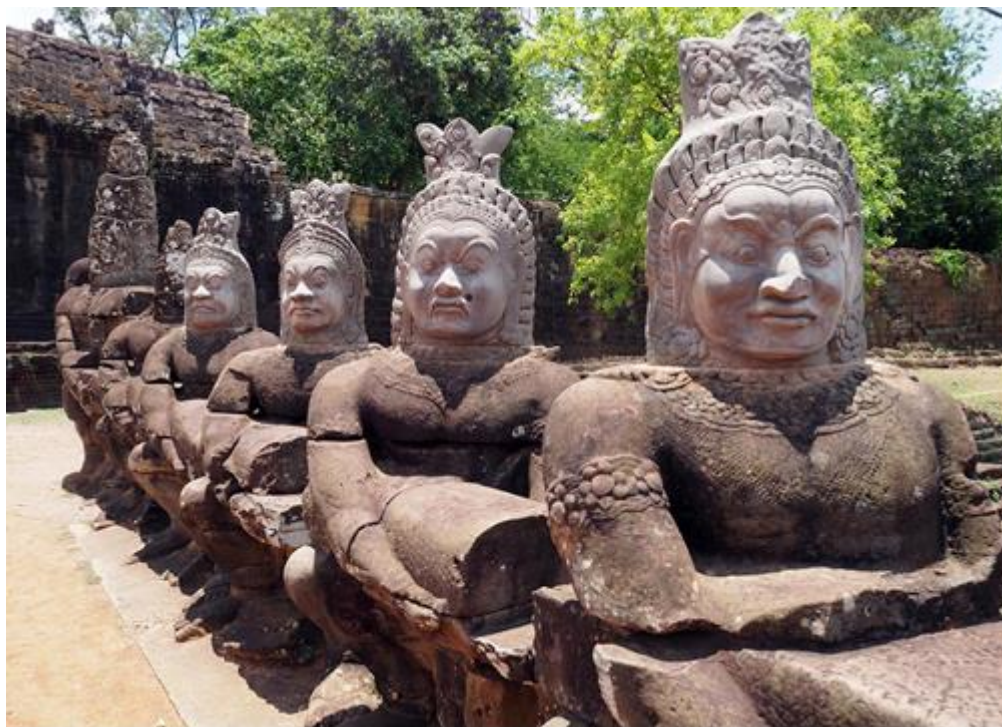
写真7 アンコール・トム南大門の乳海攪拌のアシュラ神像（頭部には新材による模刻が設置された）

最近では、カンボジア政府によりアンコール・トム内の「象のテラス」上に丸彫りの獅子像の模刻が設置された。遺失している全ての獅子像を再現したわけではなく、選択的にいくつかを設置したもので、彫刻の精度も高く新旧の判別が難しく、将来的に混乱を招くことは明らかである。さらにアンコール・トム南大門の前に並ぶヒンドゥー神話「乳海攪拌」の一場面を立体化した神像群の頭部にも、精度の高いレプリカの設置が進められている。もともと、この神像群の頭部は、盗掘に備えてオリジナルを倉庫に保管し、代わりに同一の型枠から作製したコンクリート製の頭部が据えられていたのだが、オリジナルの頭部を一体毎に正確に模倣した石造の頭部へと交換されている。個性的な顔立ちの神像が連なり、この彫刻群が本来意図していたものと推測される全国民、民族が協同して帝国の治世に寄与しているというメッセージ性が明らかにされたことは意義深いだが、やはり新旧の区別ができなくなることについての懸念は拭えない。パプーオンでの彫刻と同様に、これらの新材はオリジナルの劣化破損の様子も含めて細部に及んで正確に再現しているが、模刻による表現の程度については改めて議論が求められよう（写真7）。
