東北地方太平洋沖地震における筑波大学附属図書館の被害と復旧活動

渡 邊 朋 子, 船 山 桂 子, 大和田 康 代

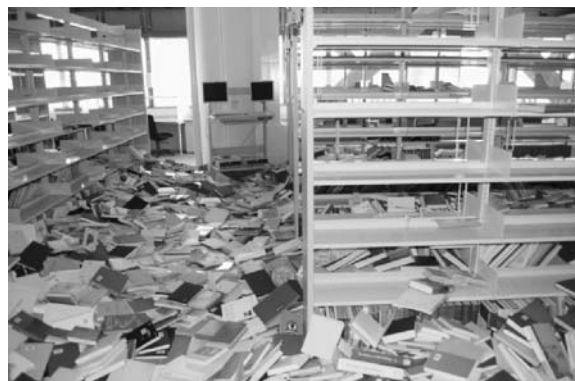
写真2 通路使用不可能(中央図書館本館4階)

全5館のうち最も蔵書数が多い中央図書館において、復旧の第一歩は床に散乱し書架の間に積み上がった落下図書を動かして作業用通路を確保することであった。3月14日の時点で確保した最低限の動線通路に加え、館内の隅々まで行き来できるように人海戦術で幅30~50cmの通路を作り出した。これにより書架や壁・天井などのゆがみや損壊状況の詳細を確認することができるようになった。

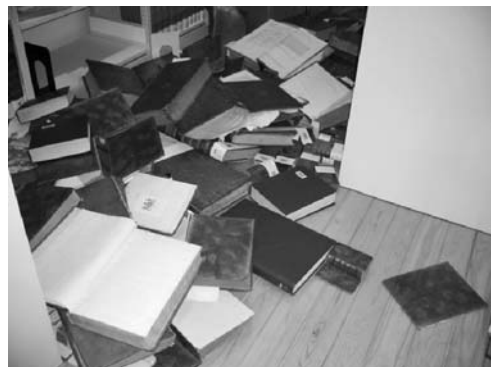
写真9 落下による図書破損 (図情図書館貴重書庫)

1. 破損・汚損が激しく修復が不可能なもの
2. 破損が著しく修理製本が必要なもの
3. 破損が一部であり、館内修理で対応可能なもの
4. 資料の一部欠損等、個別の対応が必要なもの

1については、蔵書の重複状況を確認し、必要不可欠なものは買換えを検討することにした。2011年12月末時点では約2,500冊がその対象となっている。2が最も冊数が多く、同じく12月末時点の中央図書館分だけで6,000冊を超えている。なおかつ、利用者からの指摘やシェルフリーディングによって再発見される破損図書が跡を絶たず、その冊数は未だに増え続けている。これらは破損箇所や背文字など製本に関する業者への指示書を1冊毎に作成しなければならず、膨大な作業量となった。3については、非常勤職員と、震災以前から当館内で活動する「附属図書館ボランティア」¹⁰⁾が中心になって修理し、12月末までに1,819冊を利用可能な状態に戻すことができた。4については欠損部分のILLによる補充等の個別対応が必要であり、担当職員が通常業務の傍ら一手に引き受けることになった。
