東北地方太平洋沖地震における筑波大学附属図書館の被害と復旧活動

渡 邊 朋 子, 船 山 桂 子, 大和田 康 代

抄録：2011年3月11日に発生した東北地方太平洋沖地震において、筑波大学附属図書館は震度6弱の地震に見舞われた。開館中の地震にも関わらず人的被害は幸いにしてゼロであったが、図書的大量落下を筆頭に施設設備・所蔵資料は多大な被害を受けた。そのような状況下で、当館は部分的開館と復旧作業を並行して行うことになった。本稿では、当館の職員およびボランティアによる復旧の過程について報告する。

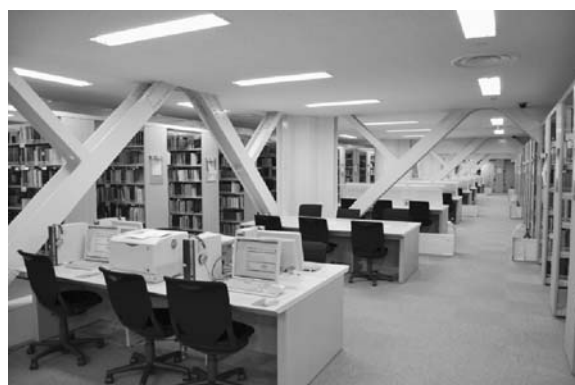
地震直前の2011年1月に中央図書館が3年間にわたる耐震改修工事を完了したばかりで、続いて専門図書館の工事を予定していた（写真1）。

写真1 耐震ブレース（中央図書館本館4階閲覧席）

施設・設備については、書架の倒壊を含め甚大な被害を受けた体芸図書館が特筆される。体芸図書館は職員の立入制限が長く続き、復旧作業が大幅に遅れることになった。なお、中央図書館は前述のとおり耐震改修工事終了後であったため、ガラス製たれ壁等、一部設備の被害にとどめることができた。

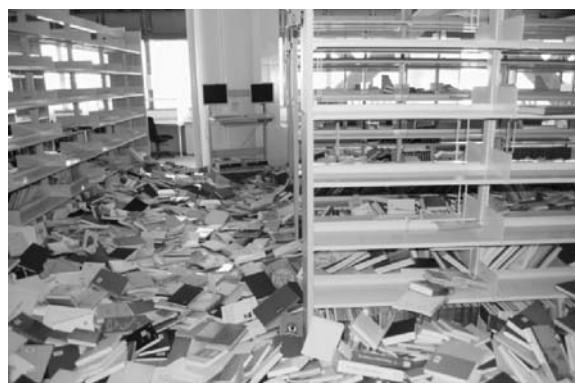
写真2 通路使用不可能(中央図書館本館4階)

全5館のうち最も蔵書数が多い中央図書館において、復旧の第一歩は床に散乱し書架の間に積み上がった落下図書を動かして作業用通路を確保することであった。3月14日の時点で確保した最低限の動線通路に加え、館内の隅々まで行き来できるように人海戦術で幅30~50cmの通路を作り出した。これにより書架や壁・天井などのゆがみや損壊状況の詳細を確認することができるようになった。

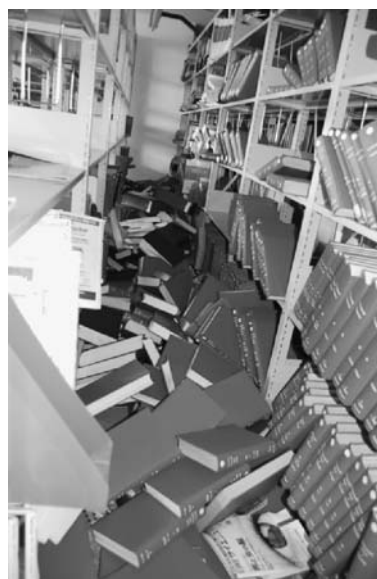
写真3 電動集密書架（中央図書館新館5階）

図書館全体としての最も大きな被害は蔵書の落下である。全館合わせて約150万冊の図書が書架から落下した。これは全蔵書の6割に相当する。電動集密書架に配架されていた製本雑誌の落下も含め、かつてない大打撃であった。ただし図書館サーバがほぼ無傷であったことは、その後の復旧作業にも大いに役立つことになった。

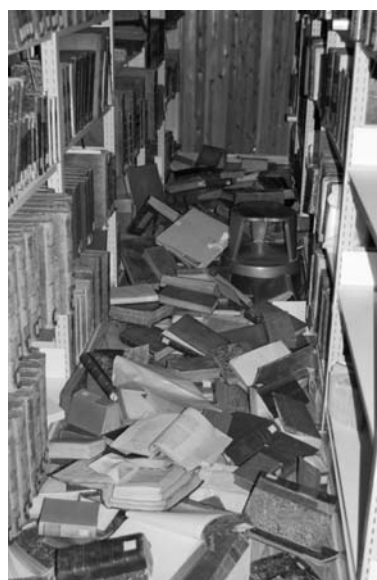
写真4 貴重書庫（中央図書館新館1階）

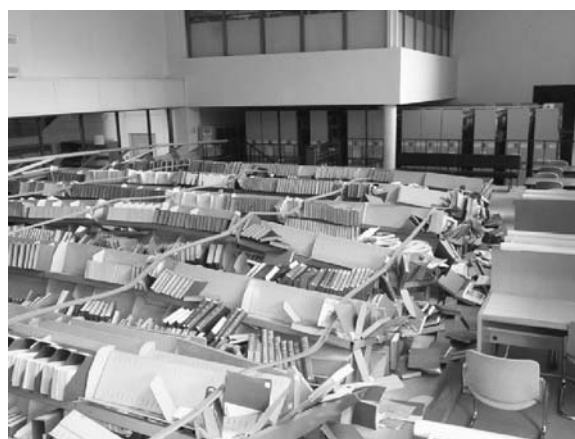
写真5 製本雑誌架の倒壊（体芸図書館1階）

中央図書館	①ガラス製たれ壁の破損、破片の落下。 ②電動集密書架の故障等。
体芸図書館	施設被害が甚大で、立ち入りが危険な状態。3月15日に災害対策本部により、応急危険度「要注意」の判定。 主な被害は以下のとおり。 ①内部ガラス壁や内壁ボードの破損と破片の落下、亀裂。 ②天井からの空調噴出し口落下、吊下げ蛍光灯の落下、破損。 ③書架の転倒、閲覧機の損傷。
医学図書館	①天井部温水管の破損。 ②一部天井の破損・落下等。
図情図書館	一部固定書架の損傷。

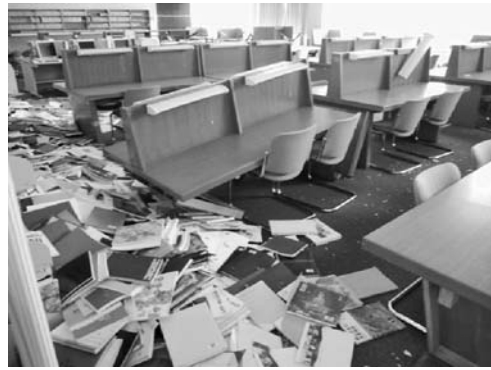
写真6 閲覧機の破損 (体芸図書館3階)

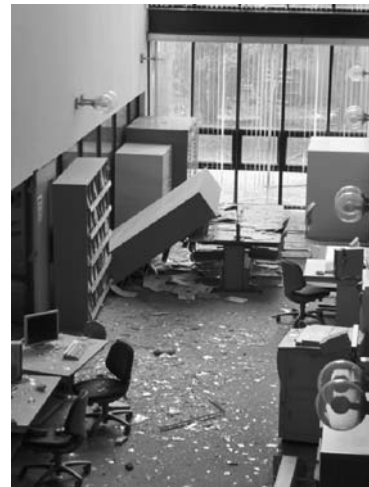
写真7 ガラス片の落下 (体芸図書館1階)

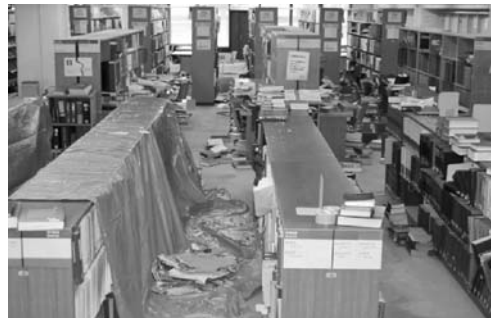
写真8 温水管破裂のため漏水 (医学図書館1階)

中央図書館	約110万冊が書架から落下。 特に3階~5階の資料は大部分が落下し、 <u>動線の確保も困難。</u>
体芸図書館	約19万冊が書架から落下または転倒書架の下敷き。
医学図書館	約11万冊が書架から落下。 天井部温水管の破損で <u>医学基本図書(約2,000冊)が水濡れ。</u>
図情図書館	約9万冊が書架から落下。
大塚図書館	一部の図書が書架から落下。

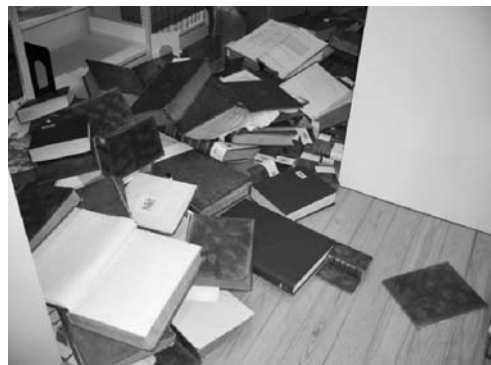
写真9 落下による図書破損 (図情図書館貴重書庫)

1. 破損・汚損が激しく修復が不可能なもの
2. 破損が著しく修理製本が必要なもの
3. 破損が一部であり、館内修理で対応可能なもの
4. 資料の一部欠損等、個別の対応が必要なもの

1については、蔵書の重複状況を確認し、必要不可欠なものは買換えを検討することにした。2011年12月末時点では約2,500冊がその対象となっている。2が最も冊数が多く、同じく12月末時点の中央図書館分だけで6,000冊を超えている。なおかつ、利用者からの指摘やシェルフリーディングによって再発見される破損図書が跡を絶たず、その冊数は未だに増え続けている。これらは破損箇所や背文字など製本に関する業者への指示書を1冊毎に作成しなければならず、膨大な作業量となった。3については、非常勤職員と、震災以前から当館内で活動する「附属図書館ボランティア」¹⁰⁾が中心になって修理し、12月末までに1,819冊を利用可能な状態に戻すことができた。4については欠損部分のILLによる補充等の個別対応が必要であり、担当職員が通常業務の傍ら一手に引き受けることになった。
