研究種目：挑戦的研究（萌芽）

研究課題名（和文）RC造建物の劣化度合いを構造性能に反映させた耐久性性能指数の提案

研究課題名（英文）A Proposal of Durability Index for Reinforced Concrete Buildings Considering Deterioration of Structural Performance

金久保 利之（Kanakubo, Toshiyuki）

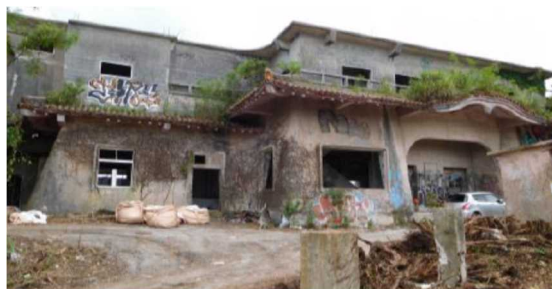
図 3 D19 腐食鉄筋を採取した建物

沖縄県内の築約 40 年の RC 造建物から D10 腐食鉄筋を、同築 57 年の建物から D13 腐食鉄筋を、同築 46 年の建物の柱部材および梁部材から D19 腐食鉄筋を採取した。D19 腐食鉄筋を採取した建物を図 3 に、採取した鉄筋の例を図 4 に示す。除錆後、ノギスで計測した軸方向断面積分布の例を図 5 に示す。図中の実線は計測結果、破線は基準断面積を表している。リブを有している 2 方向からの腐食の進行が見られ、中央付近に断面が残存する形状を有していた。平均断面積減少率は 22.6%、最小断面積減少率は 61.9%であった。
